Affaire : ES44.16.2200

DIAGNOSTIC 2<sup>e</sup> RMAT

35 BRUZ

**DIAG.027 W**  
**DIAGNOSTIC DES CHARPENTES ET BARDAGES**

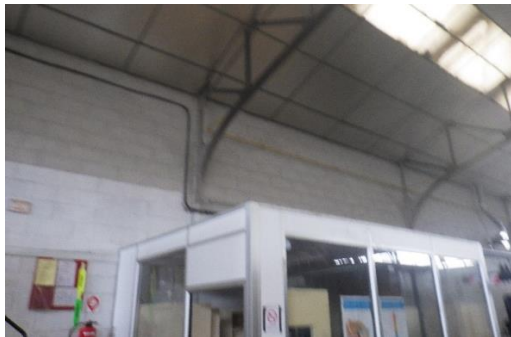
Paroi Nord-Est :

Maçonnerie entre les poteaux et lisses métalliques.  
On relève une porte tôle non isolée donnant sur le bâtiment 028.

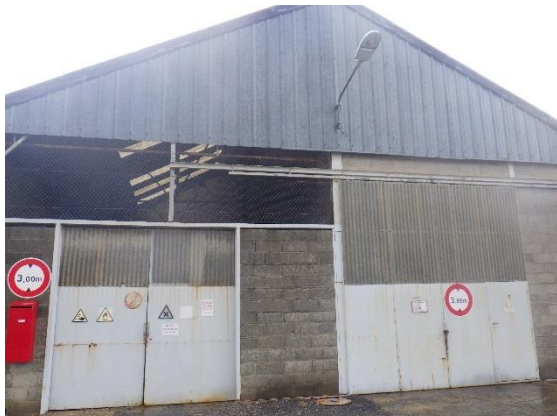
Façade Sud-Est :

Maçonnerie non-enduite entre les potelets et lisses métalliques sur 3,00m de haut sur la moitié du pignon et sur 4,70m sur l'autre moitié.

Le mur de 3,00 est surmonté d'un grillage métallique.

L'aiguille est habillée d'un bardage nervuré métallique galvanisé.

On relève 2 portails coulissants

Les façades en maçonnerie des locaux fermés pourront être enduites afin de les rendre étanches. Les murs de 3,00m de haut pourront rester sans enduit car les locaux ne sont étanches (grillage). La fixation des tôles polyester sera revue en façade Sud-Ouest.

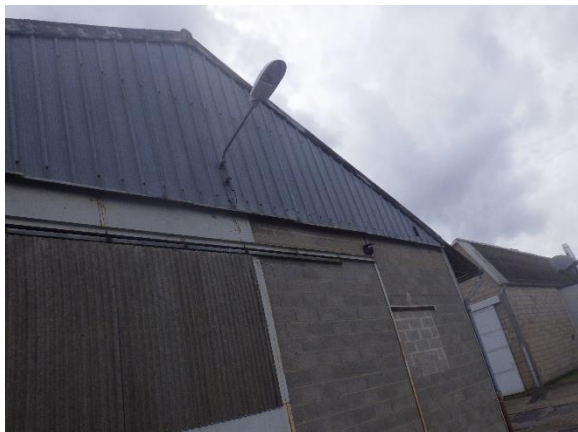
Façade Nord-Est :

Maçonnerie non-enduite entre les potelets et lisses métalliques sur 4,70m de haut.

L'aiguille est habillée d'un bardage nervuré métallique galvanisé.

On relève un portail coulissant.

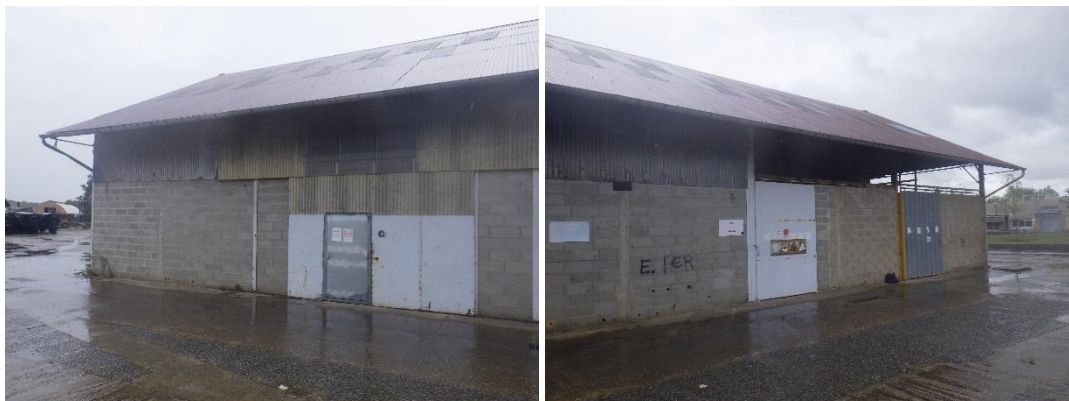
Façade Sud-Ouest :

Maçonnerie non-enduite entre les poteaux et lisses métalliques sur 3,00m de haut.

Le mur est surmonté d'un grillage métallique sur les 2 travées de droite et le reste est fermé par un bardage ondulé métallique galvanisé avec des parties en polyester.

On relève 3 portails coulissants

La fixation des tôles polyester en façade Sud-Ouest semble aléatoire.

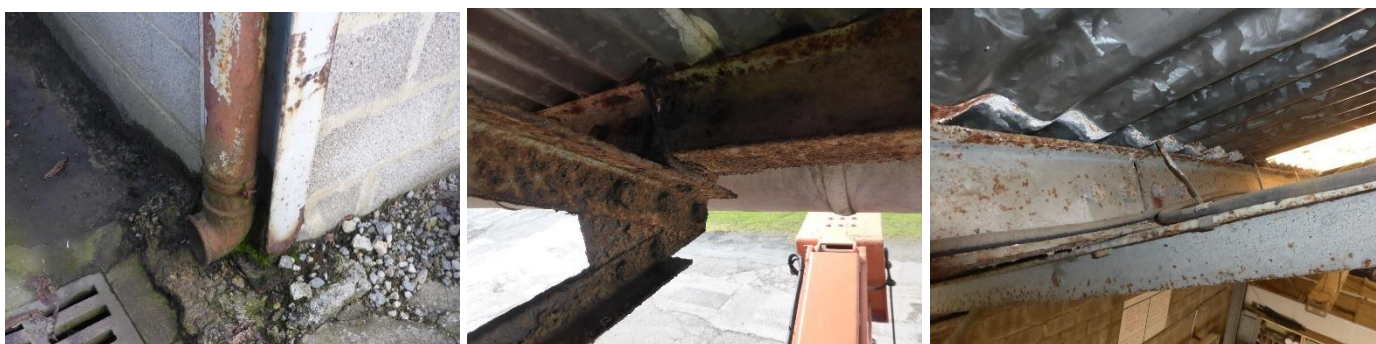
- Protection : Présence de corrosion de surface sur l'ensemble de la charpente. Les éléments donnant sur l'extérieur sont plus fortement corrodés.
- La charpente métallique est fortement impactée par la corrosion en pied de poteau suite aux projections d'eau engendrées par le rejet des descentes d'eaux pluviales.

Une campagne de vérification et de renforcement des pieds par plats soudés sera nécessaire.

Tous les dauphins coudés seront éliminés car les projections d'eau en pied de façade nuisent grandement à la pérennité des pieds de poteaux. Ils seront remplacés par des dauphins canalisés dans des collecteurs en pieds.

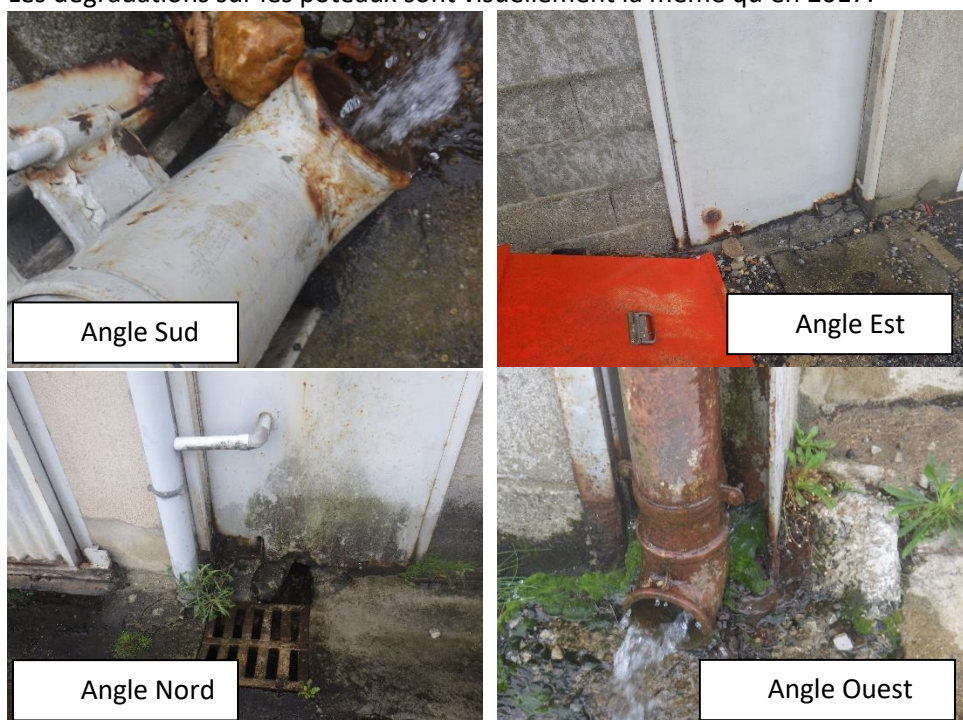
On constate très peu d'évolution de la corrosion sur l'ensemble de la charpente. Les dégradations sur les poteaux sont visuellement la même qu'en 2017.
