GESTION TECHNIQUE DU PATRIMOINE DE LA BASE DE DEFENSE DE RENNES

INSPECTION PERIODIQUE ELEMENTAIRE 2019

COMPOSANT 0007 (*STOCKAGE*)

ETABLISSEMENT INGENIEUR GENERAL WILTZ

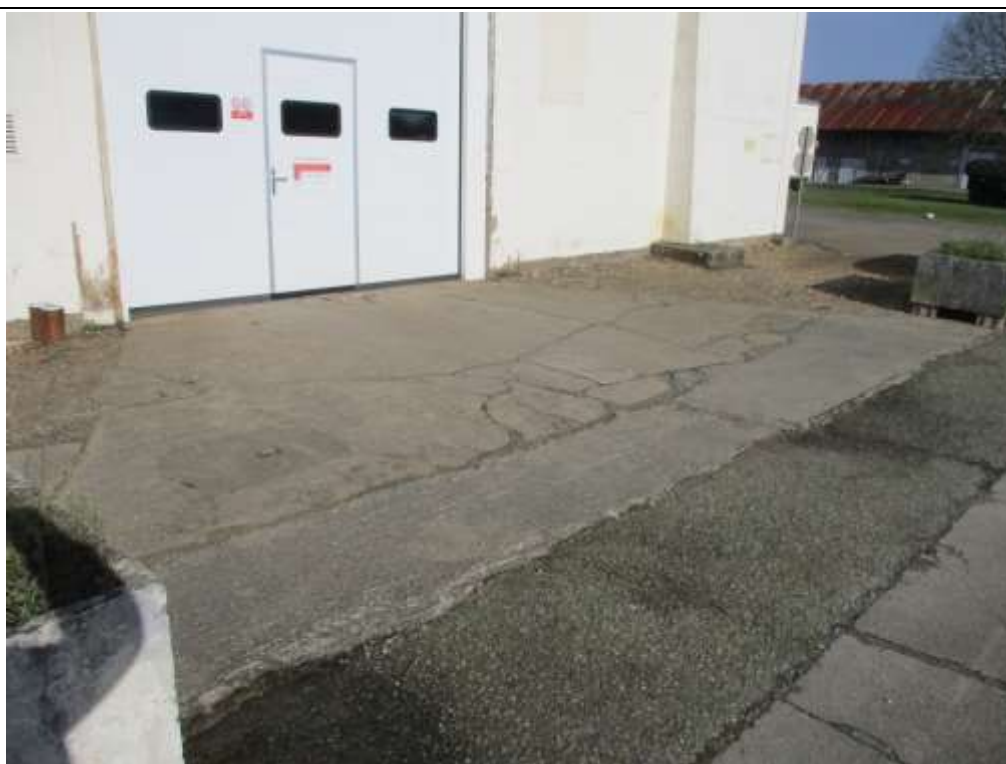
| Eléments et constatations | Importance - Description | Localisation | Photos |
|---|---|---|---|
| <ul style="list-style-type: none"> Aménagements extérieurs Fissures | Quelques unités, ouvertures ≤ 2 mm | Réparties sur les dallages | 2 |

Photo n°2 : Fissures - Réparties sur les dallages

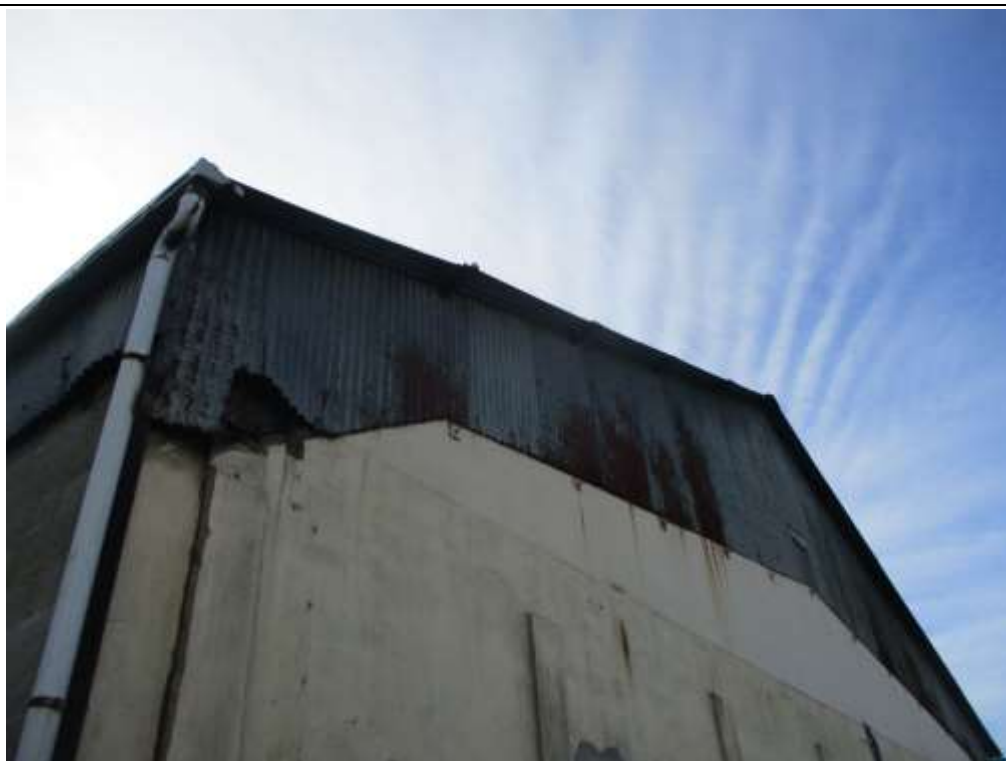
| Eléments et constatations | Importance - Description | Localisation | Photos |
|---|--|--|---|
| <ul style="list-style-type: none"> Façade Nord Enrouillement Fissures horizontales Fractures horizontales Amorce d'éclat de béton Défaut de fixation | Généralisé $1 \text{ U} \leq 0,2 \text{ mm}$ $1 \text{ U} \leq 2 \text{ mm}$ 2 U 1 zone | Tôles de bardage métallique Voile maçonné, à mi-hauteur En tête de voile, côté Ouest Sur 2ème et 3ème renforts côté Ouest Sur bardage côté Est | 3 |

Photo n°3 : Défaut de fixation - Sur bardage côté Est

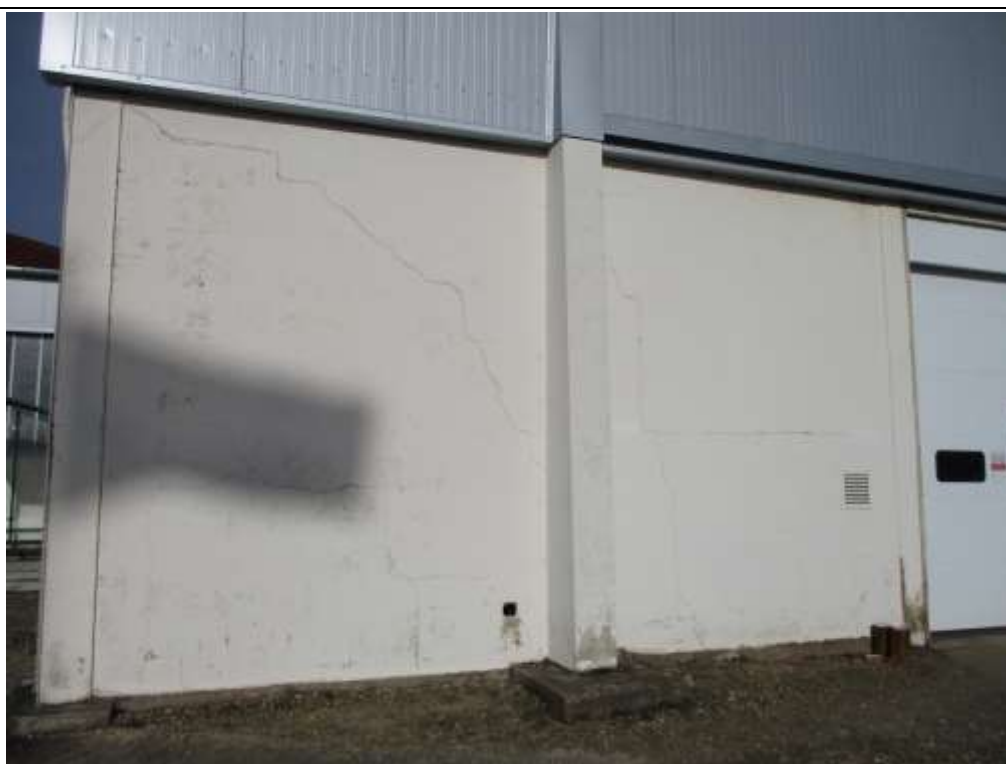
| Eléments et constatations | Importance - Description | Localisation | Photos |
|---|--|--|---|
| <ul style="list-style-type: none"> Façade Sud Fractures verticales Fractures obliques Fissures horizontales Réseau de fissures Eclats de béton avec mise à nu d'armatures Epaufrure du béton | $2 \text{ U} \leq 2 \text{ mm}$ $1 \text{ U} \leq 2 \text{ mm}$ $2 \text{ U} \leq 0,2 \text{ mm}$ $1 \text{ zone, ouvertures} \leq 0,4 \text{ mm}$ $1 \text{ U} \approx 0,2 \text{ ml}$ 1 U | Voile maçonné, de part-et-d'autre de la porte Voile maçonné, côté Ouest Voile maçonné, à mi-hauteur et en tête Voile maçonné, côté Ouest En pied de voile, côté Est Sur linteau de la porte local 010 | 4 5 |

Photo n°4 : Fractures obliques - Voile maçonné, côté Ouest

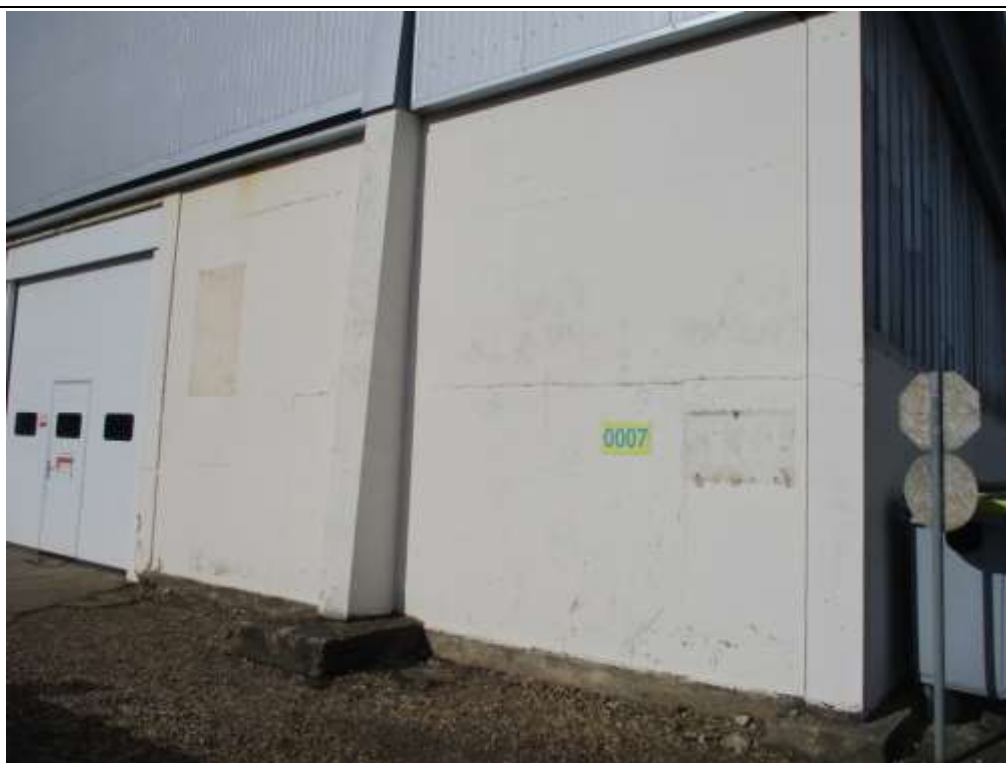
Photo n°5 : Fissures horizontales - Voile maçonné, à mi-hauteur et en tête

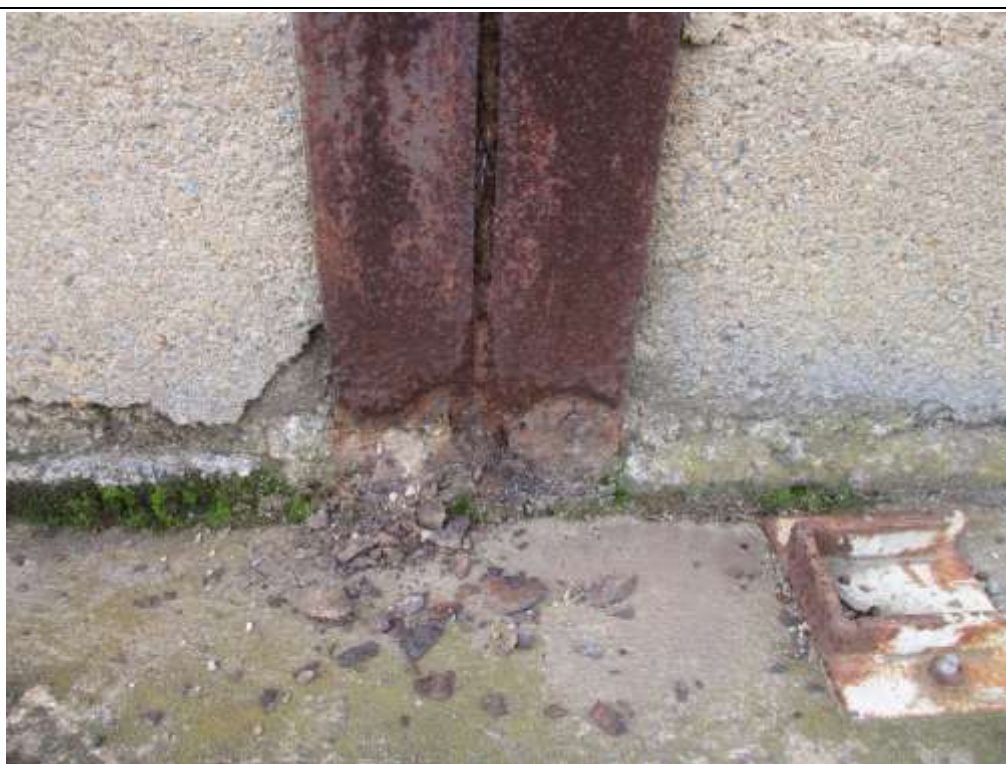
| Eléments et constatations | Importance - Description | Localisation | Photos |
|---|---|--|---|
| Corrosion avec perforation | 6 profilés sectionnés | En pied de poteaux d'ossature métallique | |

La structure métallique du bâtiment présente un enrouillement généralisé. On constate également une corrosion avec localement perforation et sectionnement de plusieurs pieds de poteaux métalliques côté Est. La rupture des profilés, induite par la corrosion, est localisée sur les membrures extérieures (exposées aux éléments) de ces poteaux de type treillis et réduisant les capacités de contreventement transversal des portiques. Le voile maçonné côté Sud comporte de nombreuses fissures/fractures, localement d'ouvertures notables. Ce phénomène pourrait traduire une flexion de la fondation du voile ainsi qu'un tassement du sol de fondation. Le dallage comporte quelques fissures pouvant avoir été induites par des sollicitations plus importantes que prévu ou à des défauts de compactage du remblai de fondation.

Photo n°6 : Corrosion avec perforation - En pied de poteaux d'ossature métallique

- Reconstitution des pieds de portiques métalliques sectionnés

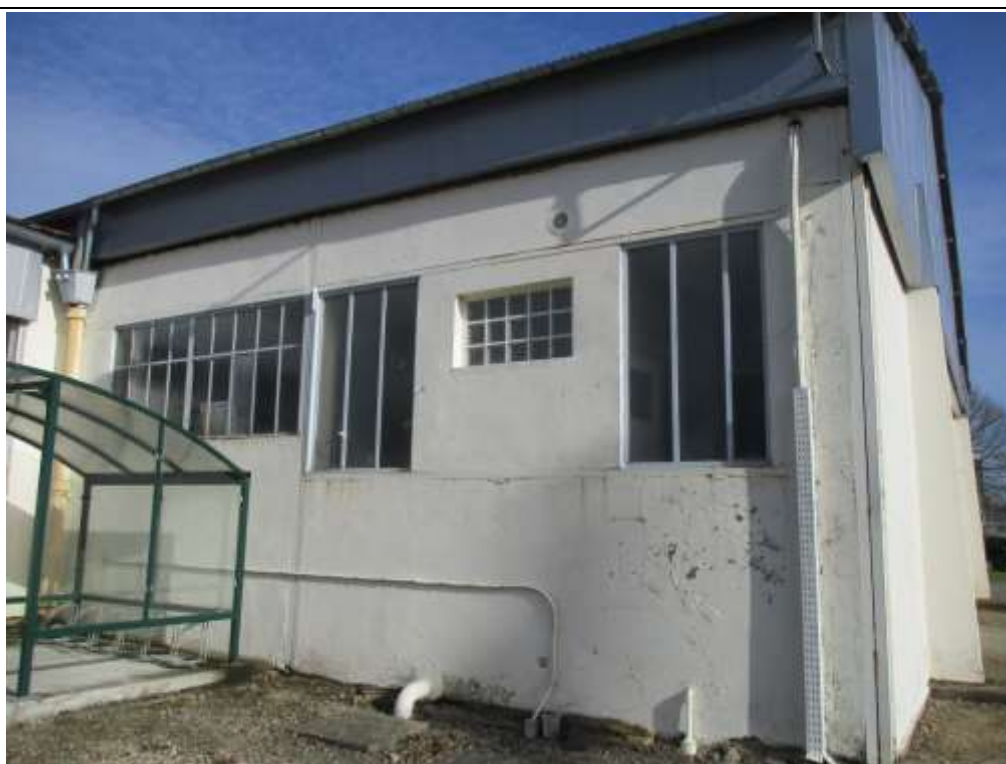
| Eléments et constatations | Importance - Description | Localisation | Photos |
|---|---|--|---|
| Fractures verticales | 1 U \leq 2 mm | Voile maçonné, au droit du local 022 | 8 |

Photo n°8 : Réseau de fissures - Voile maçonné, côté Sud

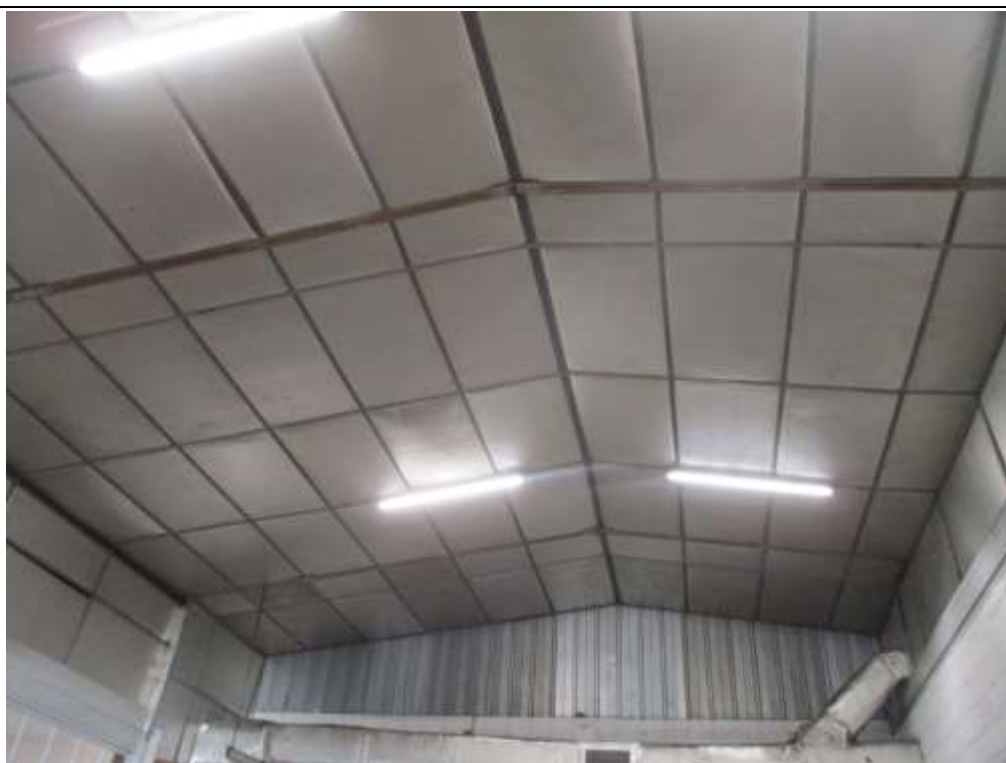
| Eléments et constatations | Importance - Description | Localisation | Photos |
|---|---|--|---|
| Enrouillement | Généralisé | Ensemble des treillis métalliques | 9 |

Photo n°9 : Enrouillement - Ensemble des treillis métalliques

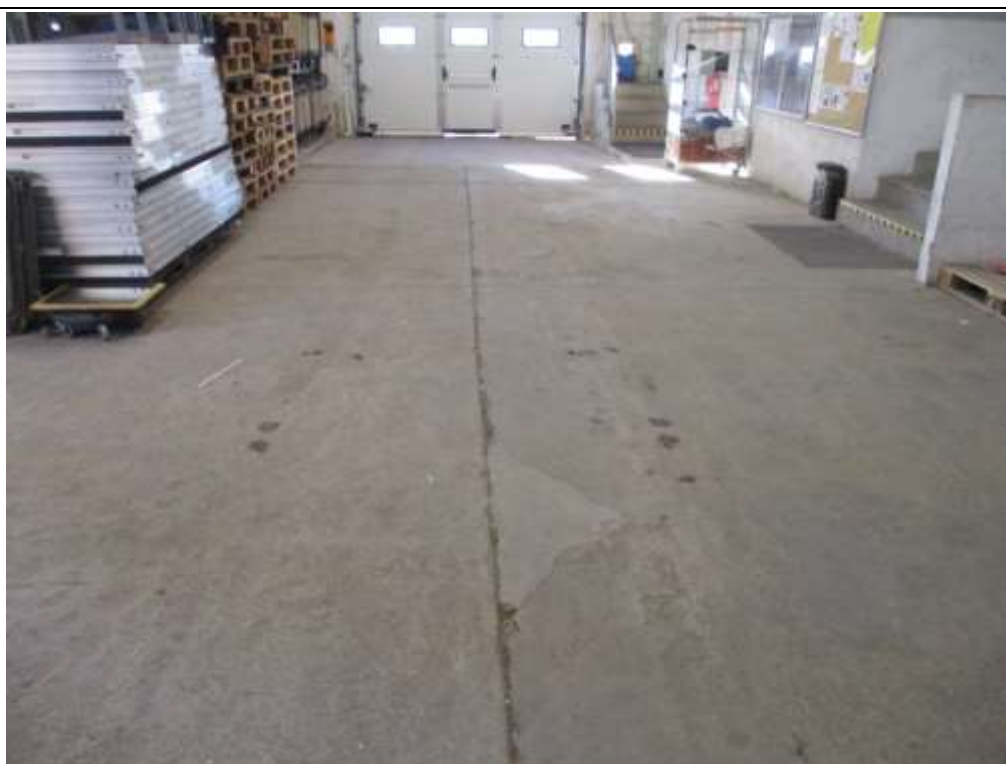
| Eléments et constatations | Importance - Description | Localisation | Photos |
|---|---|--|---|
| Epaufrement du béton | Quelques unités | Réparties sur le dallage | 10 |

Photo n°10 : Epaufiture du béton - Réparties sur le dallage

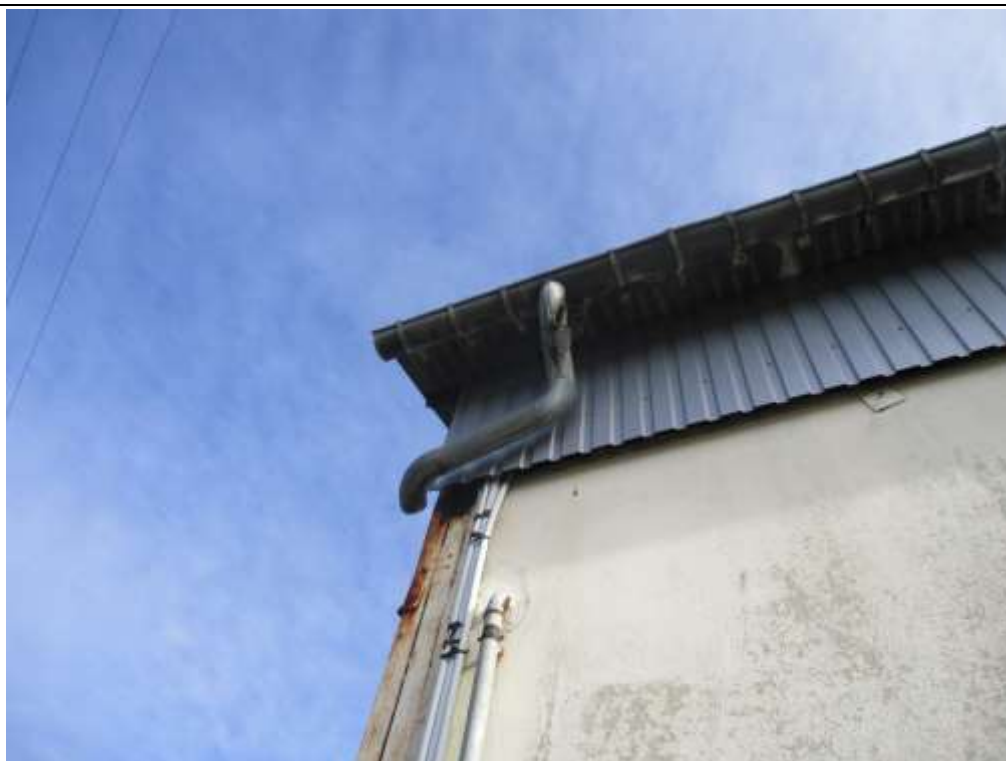
| Eléments et constatations | Importance - Description | Localisation | Photos |
|---|---|---|---|
| Absence de raccordement | 1 U | Sur descente d'eaux pluviales côté Nord | 11 |

Photo n°11 : Absence de raccordement - Sur descente d'eaux pluviales côté Nord

- Correction de différentes anomalies électriques
- Raccordement de la descente d'eau pluviale côté Nord
- Reprise horizontalité du seuil de la porte d'accès local 010
- Remise en place des panneaux d'isolation mal fixés ou manquants
- Vérification des suspentes de faux-plafond au droit de la zone affaissée local 019

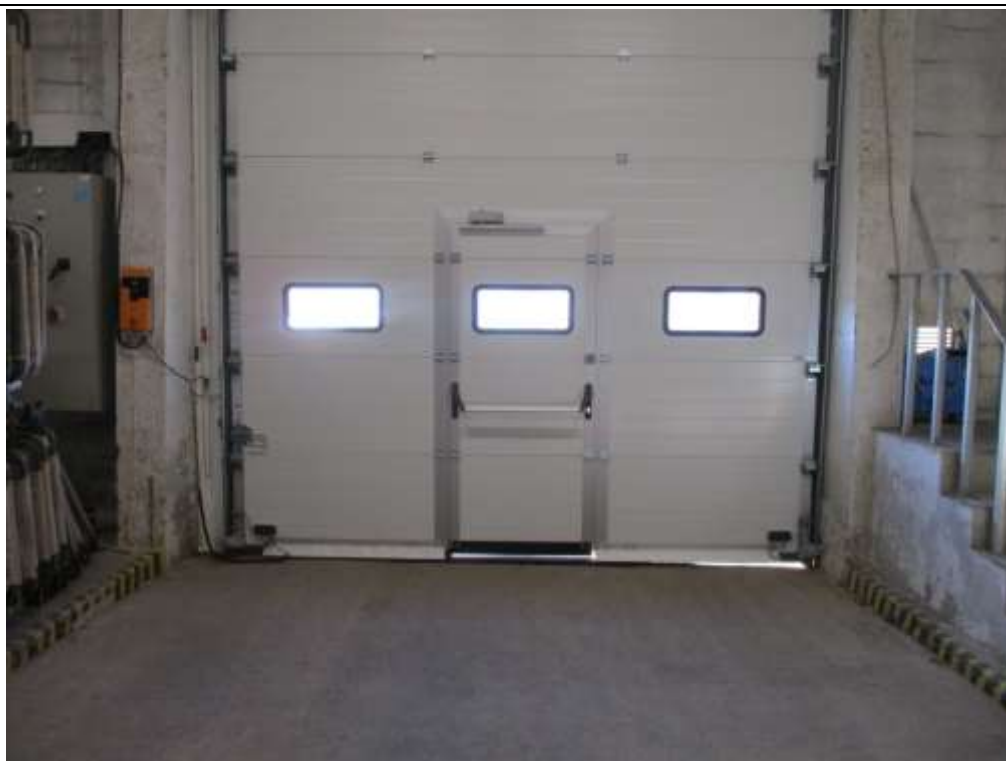
| Eléments et constatations | Importance - Description | Localisation | Photos |
|---|---|---|---|
| Défaut d'étanchéité | 1 U, jour \approx 2 cm sous porte | Local 010, au niveau de la porte sectionnelle | 12 |

Photo n°12 : Défaut d'étanchéité - Local 010, au niveau de la porte sectionnelle

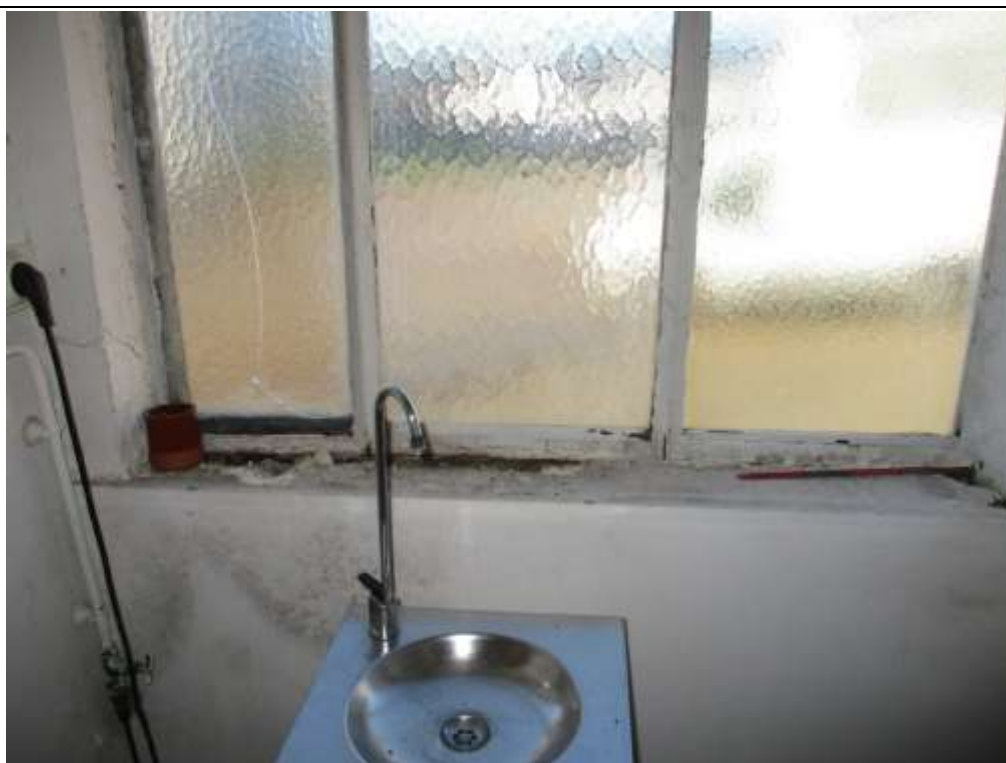
| Eléments et constatations | Importance - Description | Localisation | Photos |
|---|---|---|---|
| Corrosion feuilletante | 1 U | Local 018, châssis fenêtre | |

Photo n°13 : Corrosion feuilletante - Local 018, châssis fenêtre

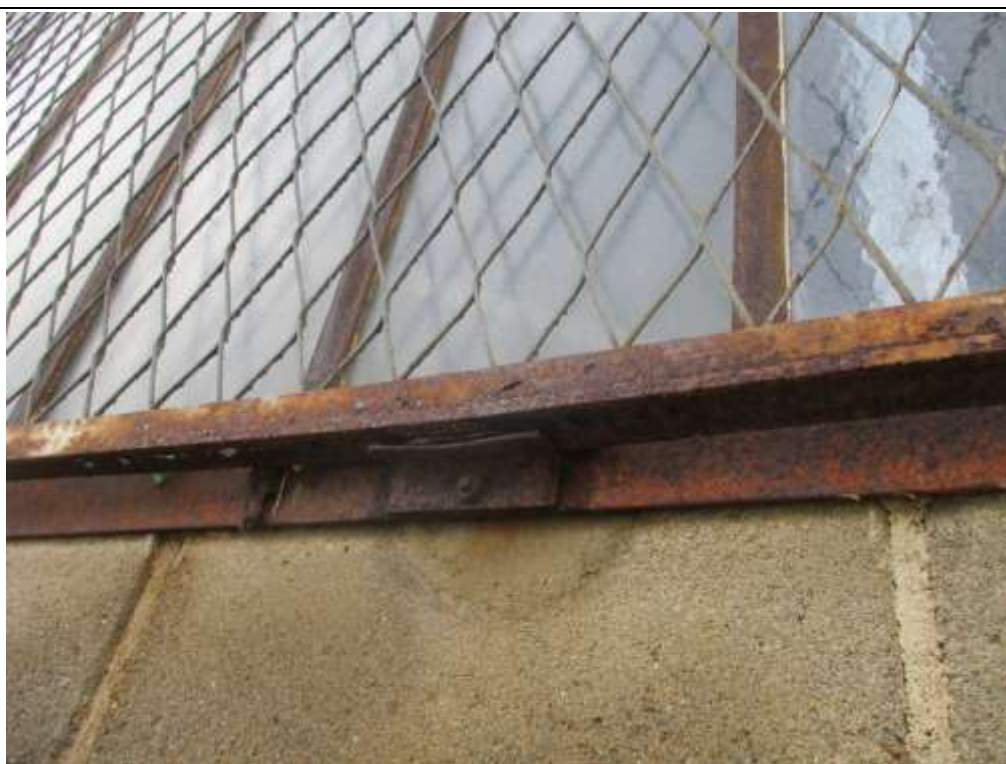
| Eléments et constatations | Importance - Description | Localisation | Photos |
|---|---|---|---|
| Corrosion avec perforation | Généralisée | Façade Est, ensemble des grilles anti-intrusion | |

La corrosion feuilletante, localement perforante, des grilles métalliques anti-intrusion côté Est, induit un risque de chute de ces éléments sur des personnels passant à proximité.

Photo n°14 : Corrosion avec perforation - Façade Est, ensemble des grilles anti-intrusion

- Dépose ou remplacement des grilles métalliques anti-intrusion corrodées
- Fermeture du puits d'extraction en toiture

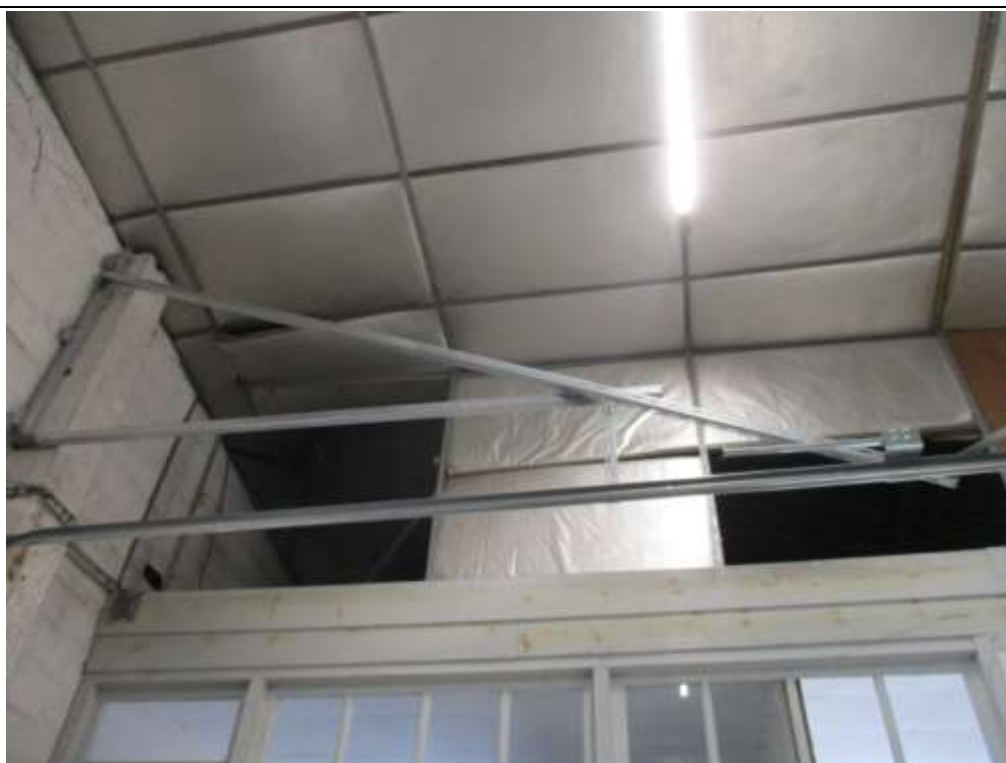
| Eléments et constatations | Importance - Description | Localisation | Photos |
|---|---|---|---|
| Désolidarisation d'éléments | 1 U, mal fixé | Local 010, panneau d'isolant à proximité du local 018 | 15 |

Photo n°15 : Désolidarisation d'éléments - Local 010, panneau d'isolant à proximité du local 018

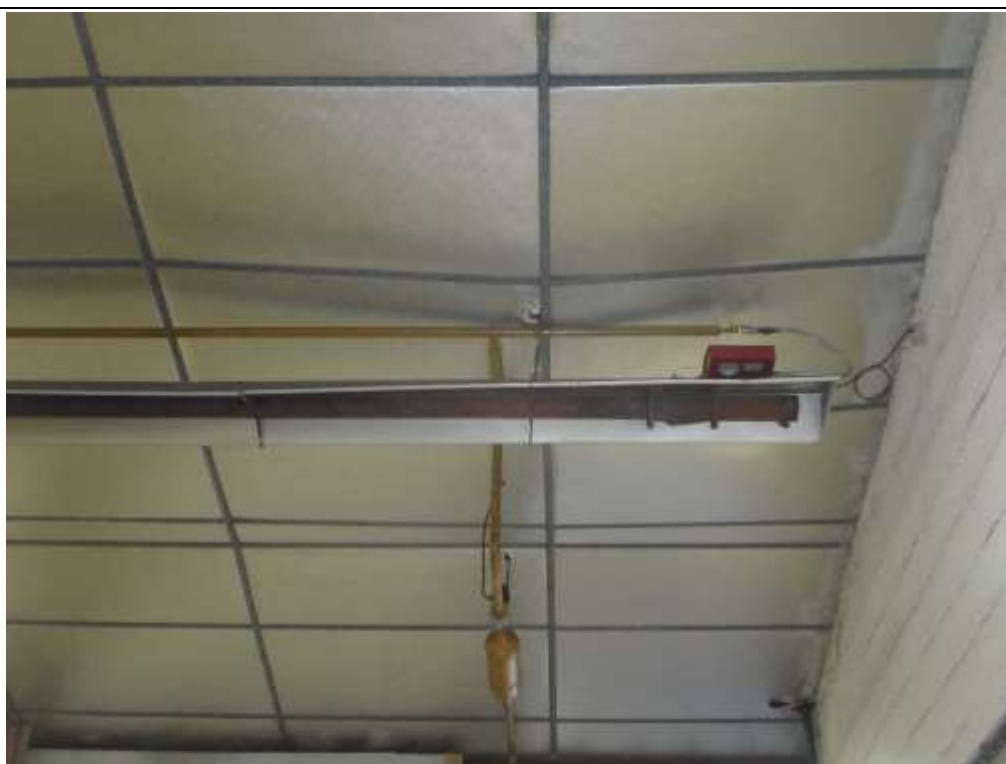
| Eléments et constatations | Importance - Description | Localisation | Photos |
|---|---|---|---|
| Affaissement | 1 zone, faux-plafond | Local 019 | |

Photo n°16 : Affaissement - Local 019, faux-plafond

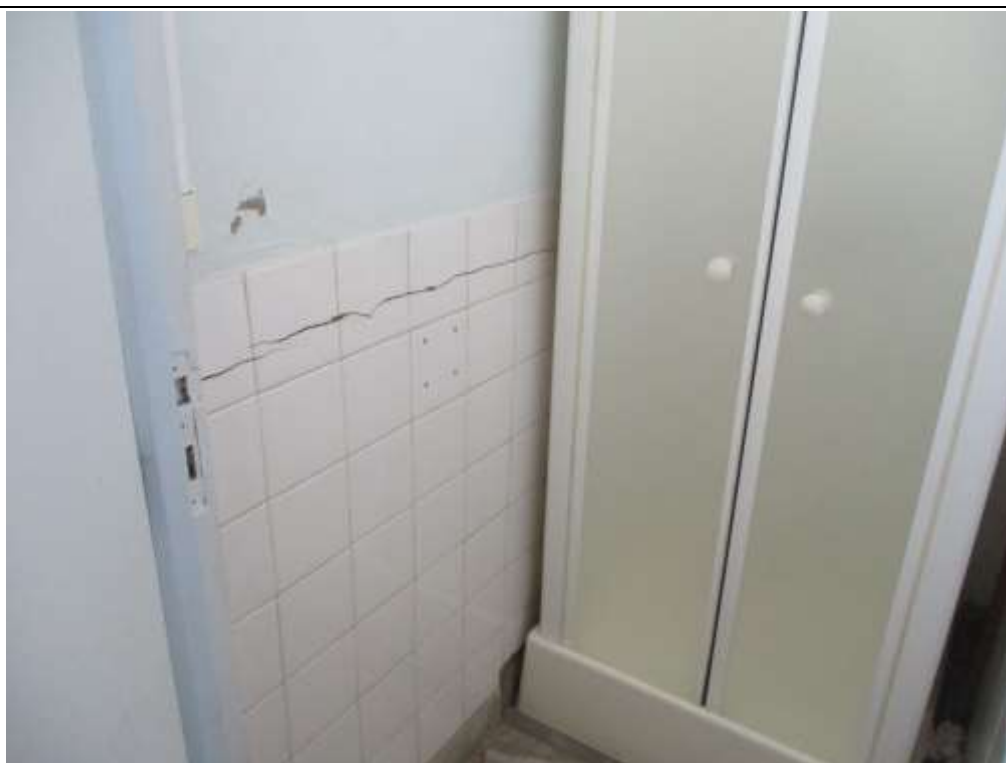
| Eléments et constatations | Importance - Description | Localisation | Photos |
|---|---|---|---|
| Fractures horizontales | 1 U \leq 2 mm | Local 018, sur carrelage, partie douche | 17 |

Photo n°17 : Fractures horizontales - Local 018, sur carrelage, partie douche

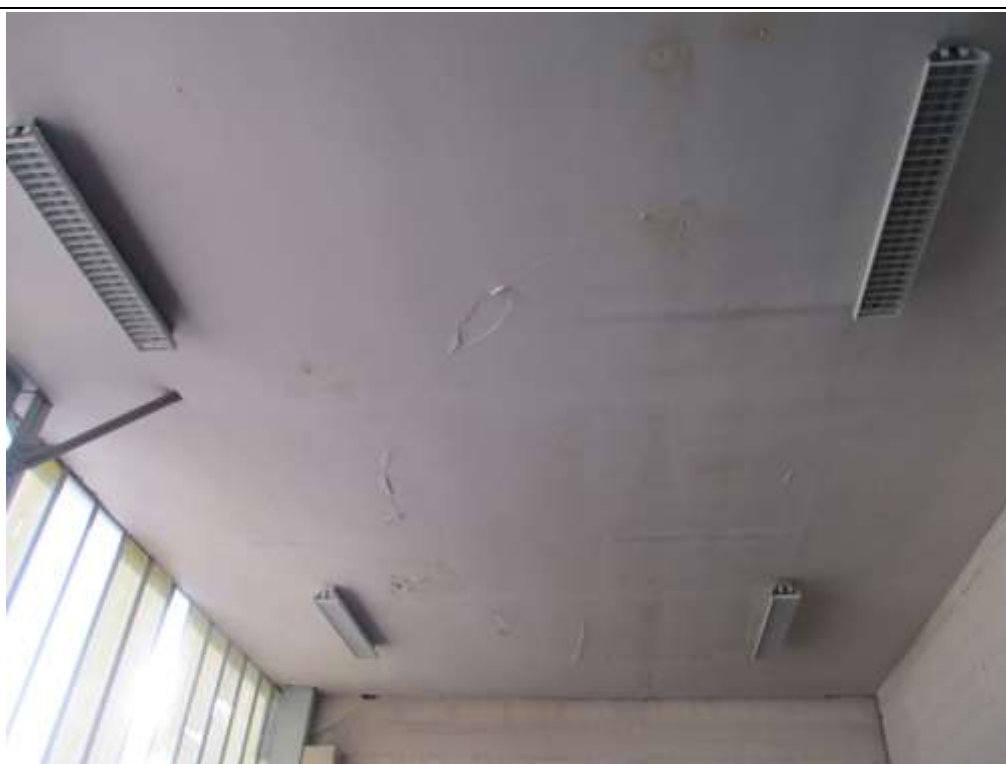
| Eléments et constatations | Importance - Description | Localisation | Photos |
|---|---|---|---|
| Décollement de revêtement | Quelques zones, plâtreries | Locaux 011 & 015, plafond plâtre sur lattis bois | 18 |

Photo n°18 : Décollement de revêtement - Locaux 011 & 015, plafond plâtre sur lattis bois

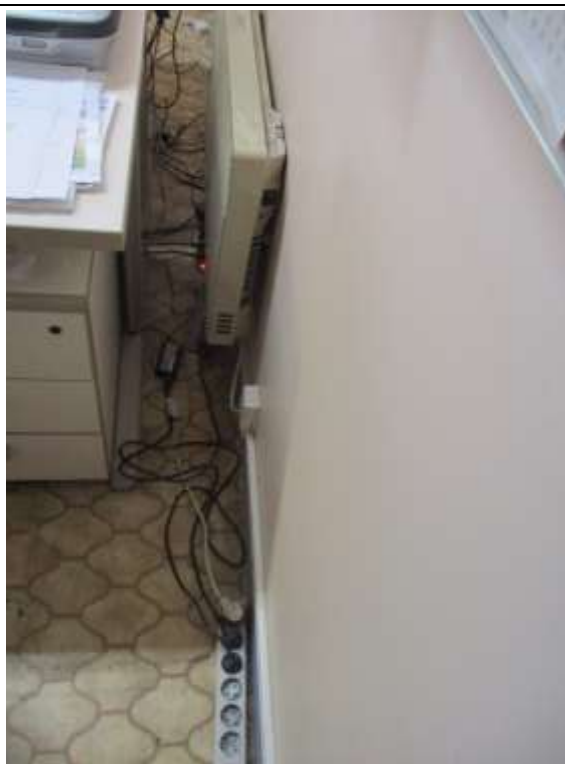
| Eléments et constatations | Importance - Description | Localisation | Photos |
|---|---|---|---|
| <ul style="list-style-type: none"> Installation électrique Défauts de raccordements | Quelques unités | Locaux 016, 017 | 19 |

Les installations techniques sont en bon état apparent. On note toutefois la présence de quelques anomalies tels que des raccordements inappropriés de prises électriques et réseaux. Les locaux sanitaires sont en bon état apparent. Les systèmes de chauffage sont fonctionnels. On note toutefois un enrouillement de la canalisation d'arrivée de gaz côté Est.

Photo n°19 : Défauts de raccordements - Locaux 016, 017

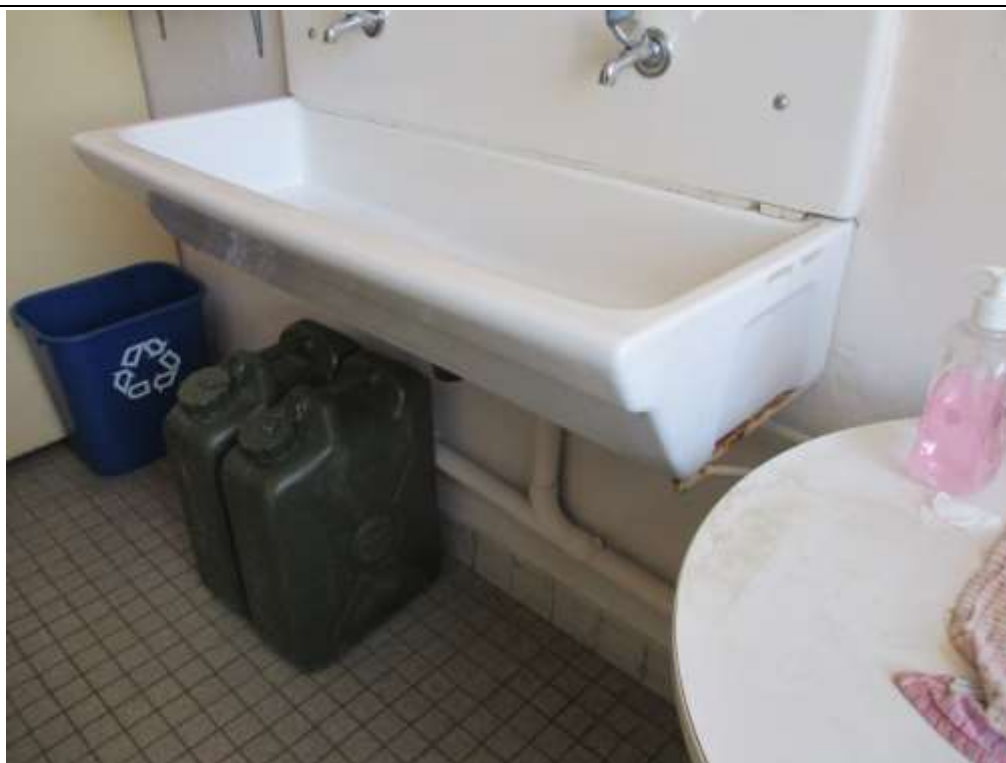
| Eléments et constatations | Importance - Description | Localisation | Photos |
|---|---|---|---|
| <ul style="list-style-type: none"> WC, lavabo, douches Enrouillement | Localisé | Local 018, support de lavabo | 20 |

Photo n°20 : Enrouillement - Local 018, support de lavabo
