SERTCO

*Affaire : SO35.16.2200
DIAGNOSTIC 2e RMAT
35 BRUZ*

DIAG.027 W DIAGNOSTIC TECHNIQUE DES TOITURES

A Rennes(35), le vendredi 2 juin 2017

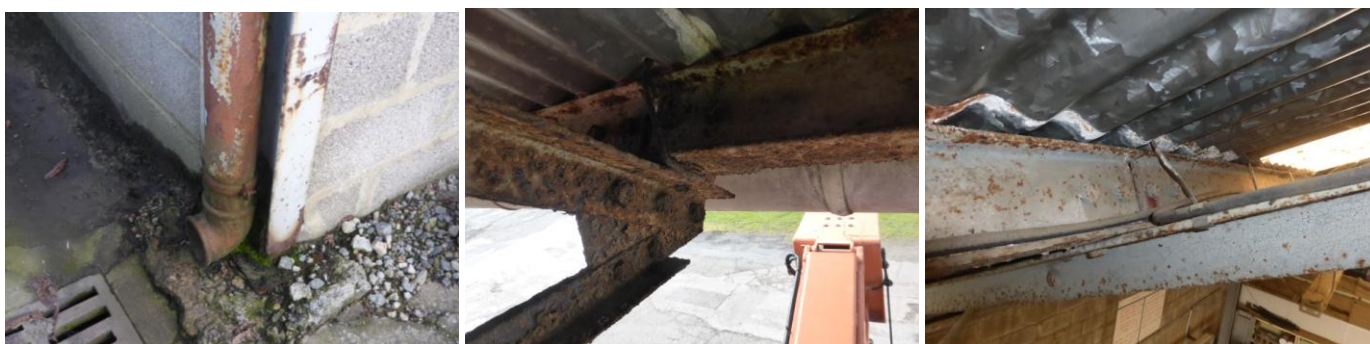
- Protection : Présence de corrosion de surface sur l'ensemble de la charpente. Les éléments donnant sur l'extérieur sont plus fortement corrodés.
- La charpente métallique est fortement impactée par la corrosion en pied de poteau suite aux projections d'eau engendré par le rejet des descentes d'eaux pluviales.

Une campagne de vérification et de renforcement des pieds par plats soudés sera nécessaire.

Une campagne de vérification des pieds de poteaux et de renforcement par plats soudés pour les plus rongés sera nécessaire. Les consoles du auvent seront-elles aussi contrôlées.

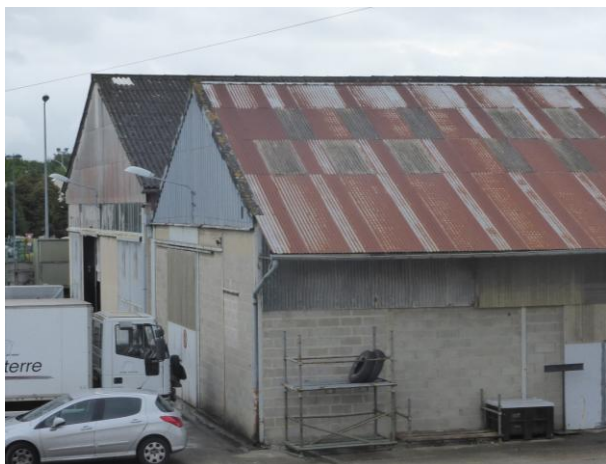
1 - Vue générale toiture
- Couverture en bac acier avec bande translucide

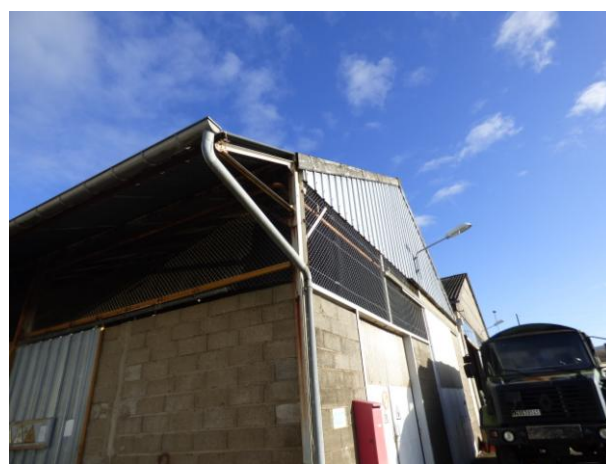
2 - Bardage métallique sur pignons du bâtiment

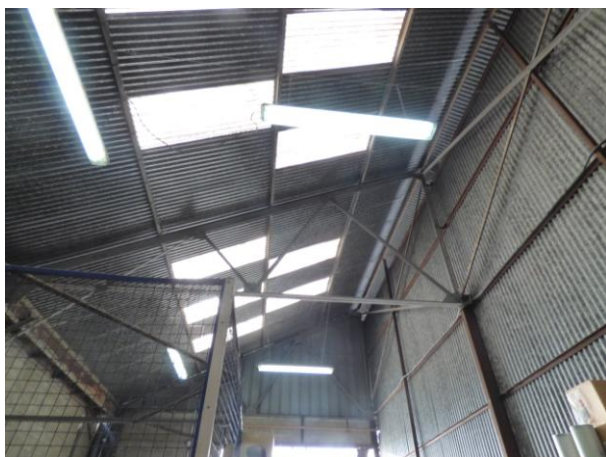
3 - Vue générale de l'ensemble de la charpente
- Présence d'une cloison bardée à l'axe du faîtage

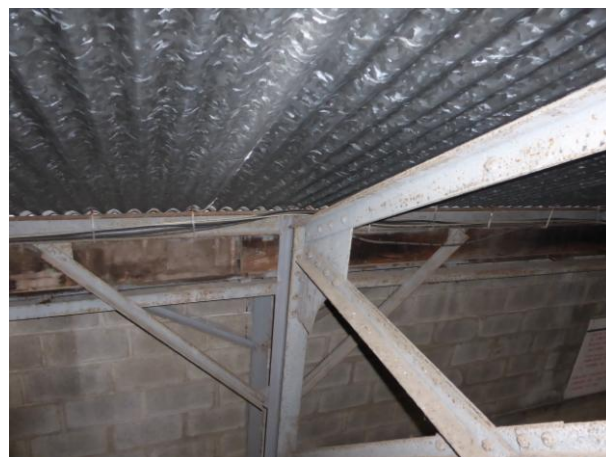
4 – Vue intérieure
Panne braconnée et support chéneau

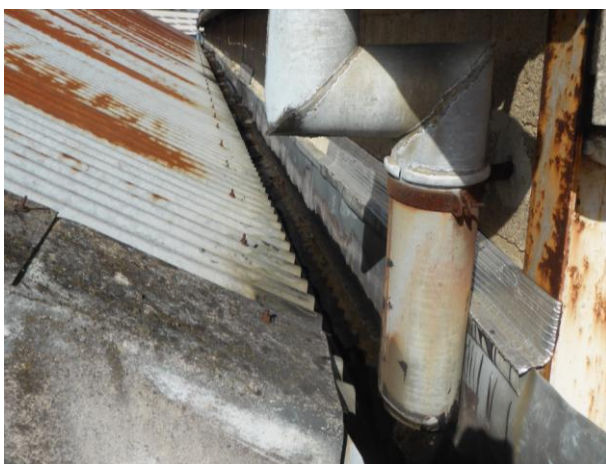
5 – Vue extérieure
Chéneau récoltant les eaux du bâtiment 028

Pour rendre admissibles les descentes EP du chéneau, il serait souhaitable d'évacuer les eaux du bâtiment 28 indépendamment (descentes extérieures).

Les eaux du bâtiment 28 seront évacuées indépendamment (descentes extérieures).

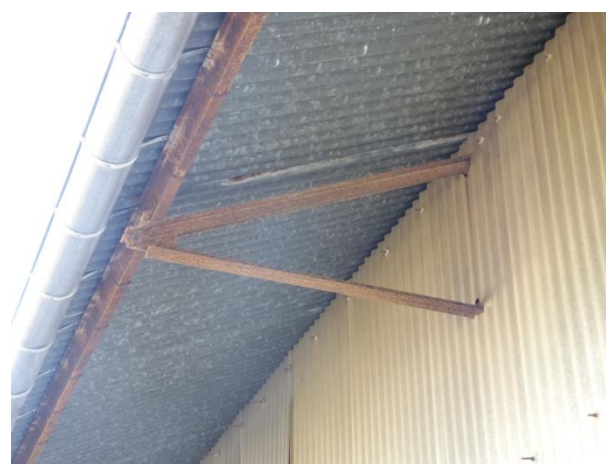
6 – Auvent en façade Ouest.

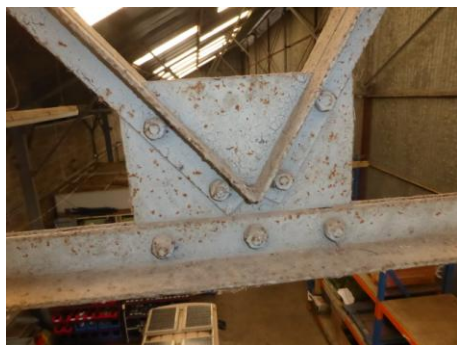
Hypothèse d'assemblage diagonales sur membrures:

- Gusset ép6mm + L50x5
- 2 Boulons Ø12 classe 4.6

- Effort 3519 daN > 2 boulons M12 (simple cisaillement) = 2630 daN

Taux de travail de l'assemblage - 134%

incorrect

- Assemblages des barres treillis
- Les boulons des barres treillis pourront être remplacés par des boulons de classe supérieure, classe 6.8 minimum.
 - Ci-dessous assemblages des barres repérés en rouge à renforcer aux deux extrémités.

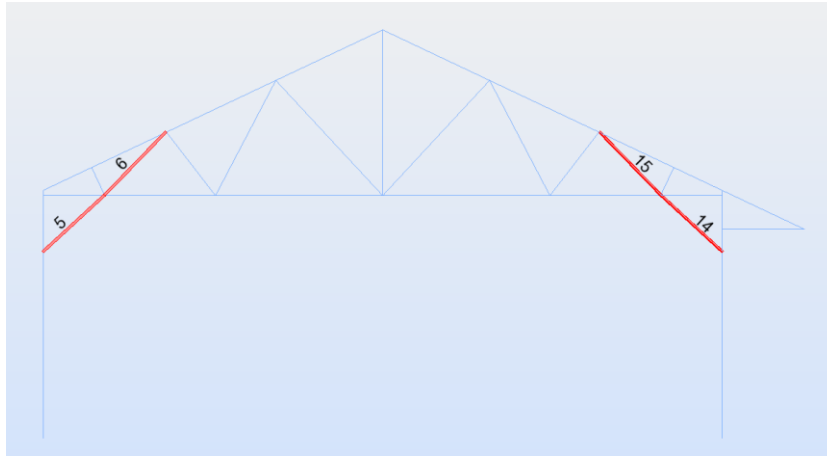
- Les assemblages des ferme treillis **ne sont pas tous justifiés** sous les charges actuelles
