## **Bateau Porte 7**

## **DOCUMENT DESCRIPTIF ET INVENTAIRES DES PRODUITS DANGEREUX**

Nom de la coque	: BP 7	Longueur	: 31,242 m
Type de navire	: Bateau porte	Largeur	: 3,250 m
Poids	: 550 tonnes	Hauteur	: 11,975 m
Année de mise en service	: Non communiqué	Matériau coque	: Acier

Localisation à la date de l'expertise : Base navale de TOULON – bassin Vauban

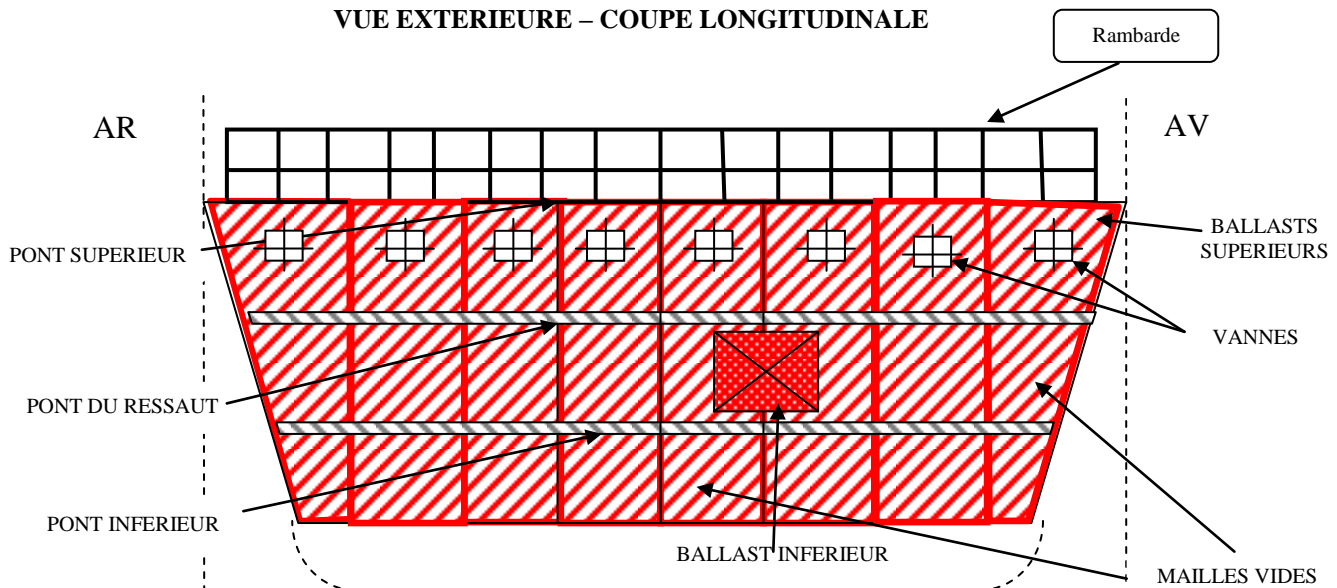
- A1- Intérieur milieu descente n° 5
- A2- Intérieur fond descente n° 5
- A3- Intérieur haut descente n° 4
- A4- Intérieur haut descente n° 3
- A5- Intérieur fond descente n° 2
- A6- Intérieur haut descente n° 1
- A7- Intérieur haut descente n° 6
- A8- Intérieur haut descente n° 8
- A9- Intérieur haut descente n° 9
- A10- Intérieur fond descente n° 8

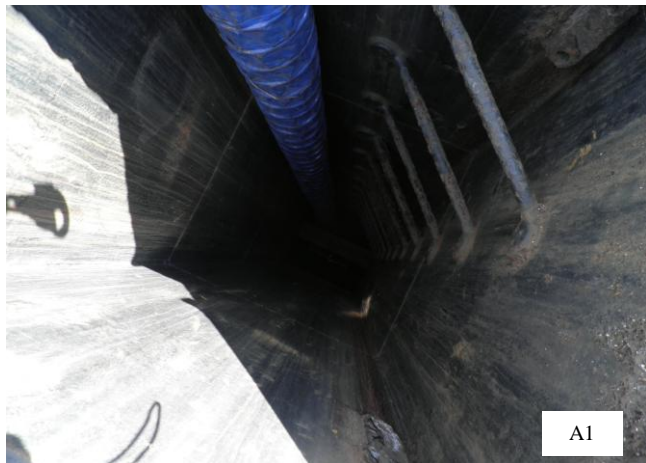
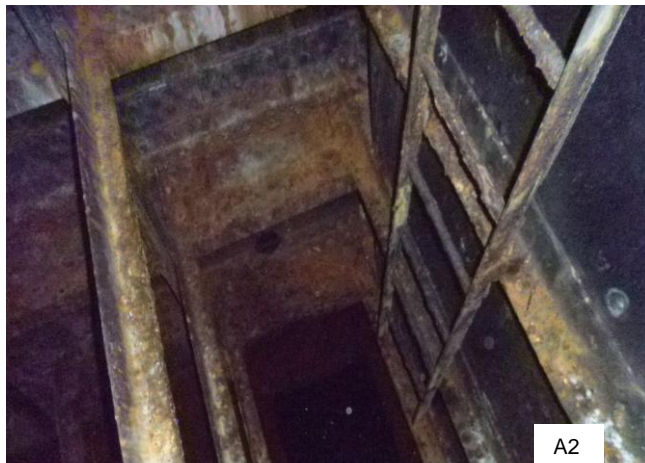
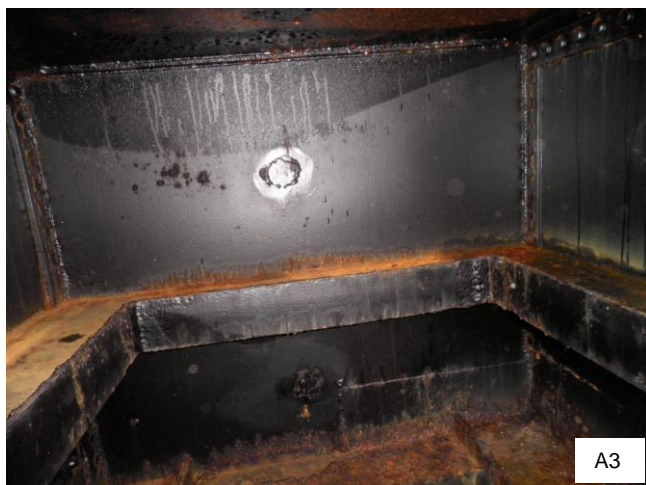
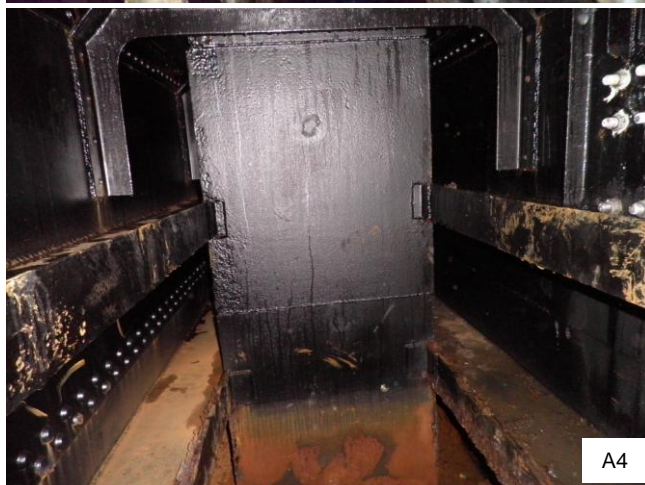
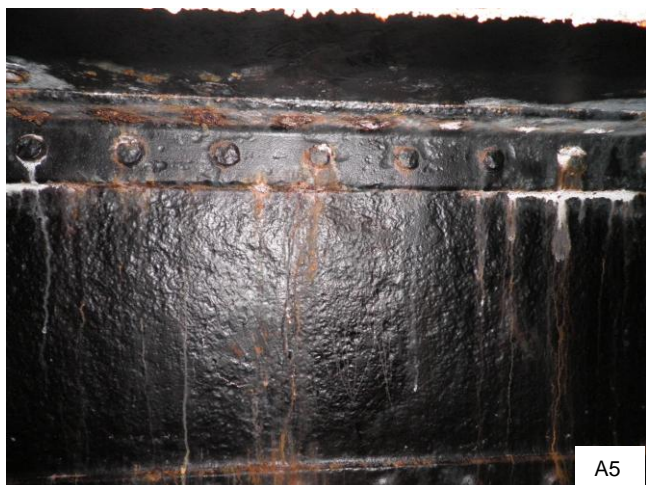
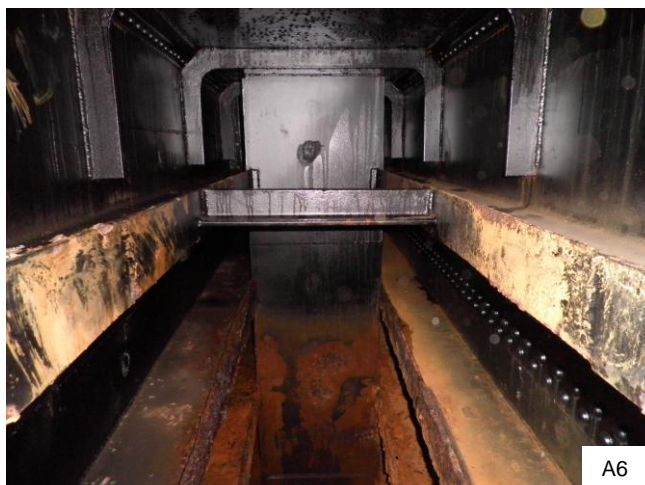
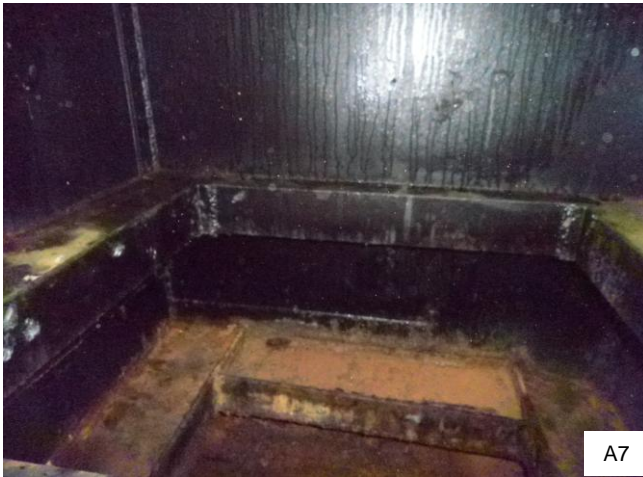
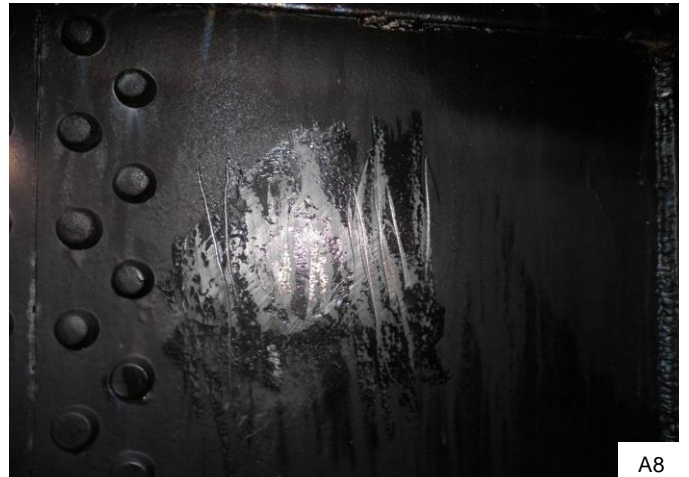
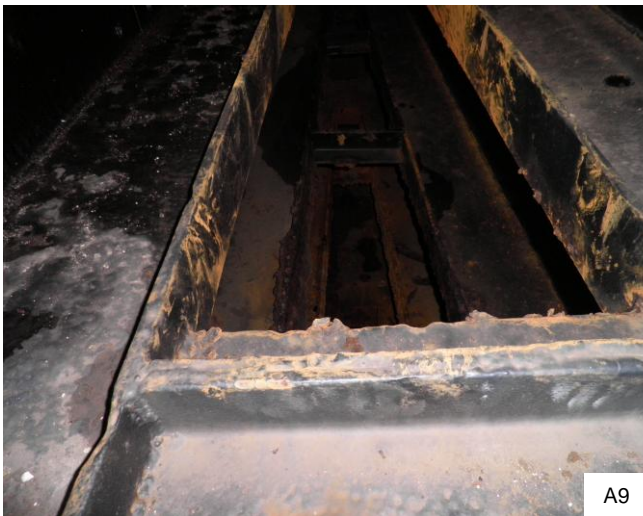
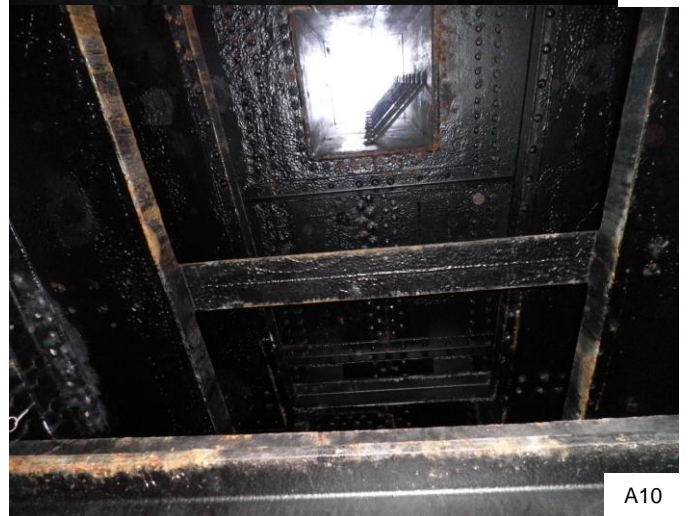
N°	Application de la peinture	Nom de la peinture	Emplacement	Matières (inscrite dans l'appendice 1)	Quantité approximativement		Observations	Photos
1	Revêtement	Inconnue	Extérieur bas tribord	Amiante			BP7-A-01 – résultat négatif	
2	Revêtement	Inconnue	Extérieur bas bâbord	Amiante			BP7-A-02 – résultat négatif	
3	Revêtement	Inconnue	Rambarde pont	Amiante			BP7-A-03 – résultat négatif	
4	Revêtement	Inconnue	Extérieure haut tribord	Amiante			BP7-A-04 – résultat négatif	
5	Revêtement	Inconnue	Extérieur haut bâbord	Amiante			BP7-A-05 – résultat négatif	
6	Revêtement	Inconnue	Intérieure milieu descente n° 5	Amiante	3 000	m <sup>2</sup>	BP7-A-06 – résultat <b>POSITIF</b>	A1
7	Revêtement	Inconnue	Intérieure fond descente n° 5	Amiante			BP7-A-07 – résultat <b>POSITIF</b>	A2
8	Revêtement	Inconnue	Intérieure haut descente n° 4	Amiante			BP7-A-08 – résultat <b>POSITIF</b>	A3
9	Revêtement	Inconnue	Intérieure haut descente n° 3	Amiante			BP7-A-09 – résultat <b>POSITIF</b>	A4

10	Revêtement	Inconnue	Intérieure fond descente n° 2	Amiante			BP7-A-10 – résultat <b>POSITIF</b>	A5
11	Revêtement	Inconnue	Intérieure haut descente n° 1	Amiante			BP7-A-11 – résultat <b>POSITIF</b>	A6
12	Revêtement	Inconnue	Intérieure haut descente n° 6	Amiante			BP7-A-12 – résultat <b>POSITIF</b>	A7
13	Revêtement	Inconnue	Intérieure haut descente n° 7	Amiante			BP7-A-13 – résultat <b>POSITIF</b>	A8
14	Revêtement	Inconnue	Intérieure haut descente n° 9	Amiante			BP7-A-14 – résultat <b>POSITIF</b>	A9
15	Revêtement	Inconnue	Intérieure fond descente n° 8	Amiante			BP7-A-15 – résultat <b>POSITIF</b>	A10
