**SYSTEME MAITRISE DU NIVEAU D'EAU / Bateau porte 7**

Compte rendu d'inspection

Bateau porte 7

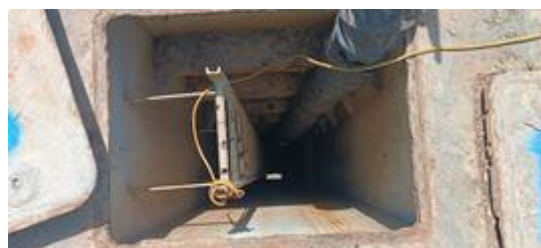
CONDUIT D'ACCES A TRAVERS BM3 CA3

L'inspection visuelle ne révèle aucune déformation des bordés, lisses, couples et pont intermédiaire. Le revêtement peinture présente quelques rares dégradations. Les barreaux de l'échelles sont traversés par une corrosion perforante. Les mesures d'épaisseur ne montrent pas de perte.

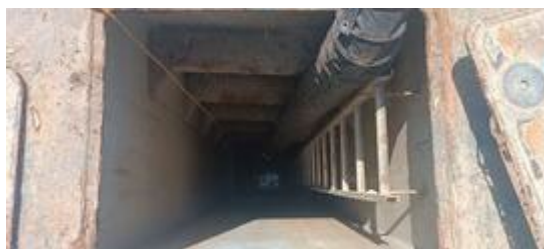
CONDUIT D'ACCES A TRAVERS BM4 CA4

L'inspection visuelle ne révèle aucune déformation des bordés, lisses, couples et pont intermédiaire. Le revêtement peinture présente quelques rares dégradations. Les mesures d'épaisseur ne montrent pas de perte.

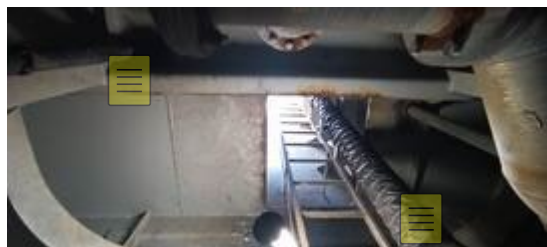
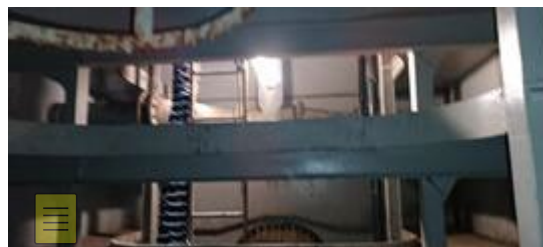
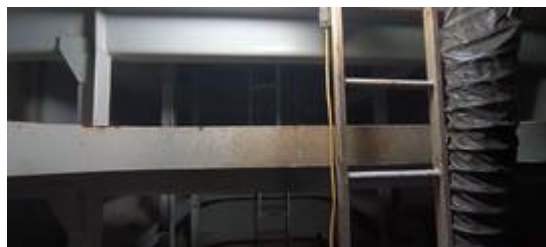
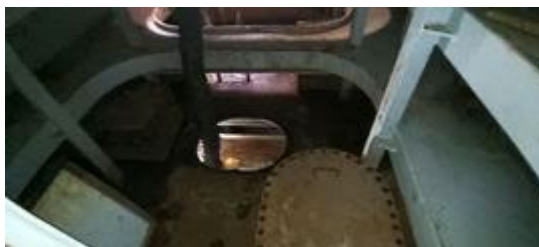
MAILLE VIDE MV3

L'inspection visuelle ne révèle aucune déformation des bordés, lisses, couples et pont intermédiaire. Le revêtement peinture des éléments structuraux présente quelques dégradations mineures en l'état.

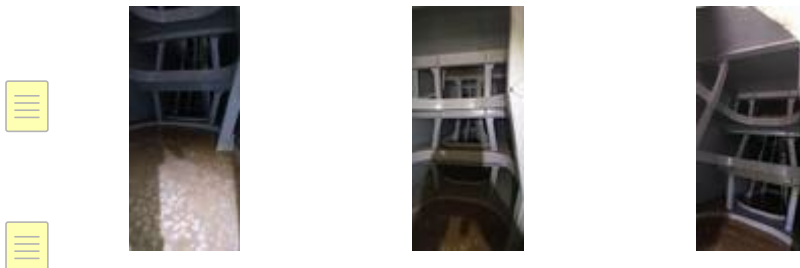
MAILLE VIDE MV5

L'inspection visuelle ne révèle aucune déformation des bordés, lisses et couples. Il n'est pas noté de détérioration du revêtement peinture.

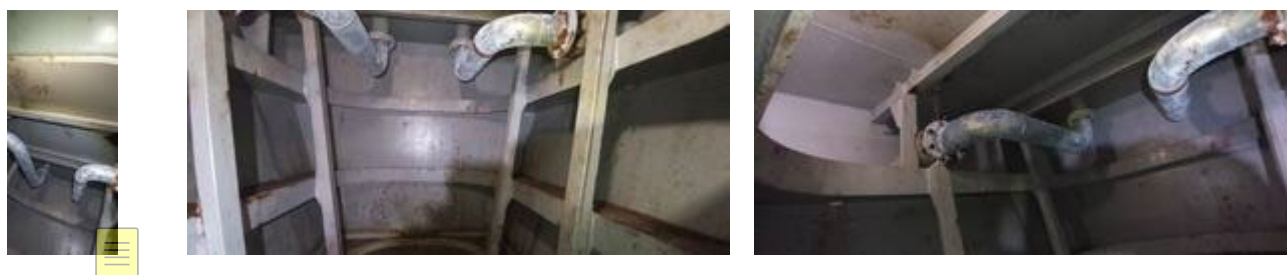
MAILLE VIDE MV6

L'inspection visuelle ne révèle aucune déformation des bordés, lisses et couples. Il n'est pas relevé de détérioration du revêtement peinture à l'exception d'un enrouillement localisé au niveau d'un joint soudé d'angle d'un couple sur une lisse en l'état sans impact sur la tenue de cette soudure.

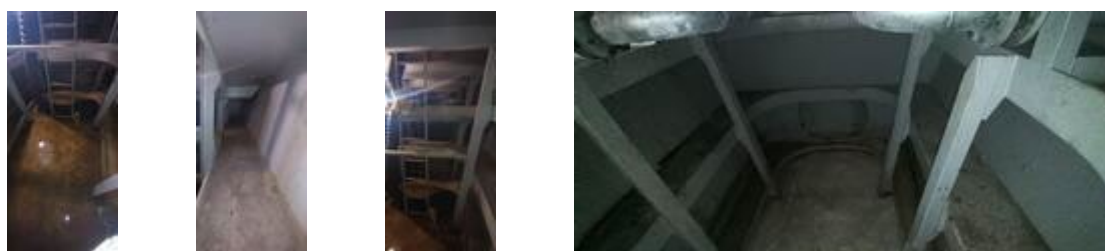
MAILLE VIDE MV7

L'inspection visuelle ne révèle aucune déformation des bordés, lisses et couples. Il est noté quelques détériorations du film peinture induisant des débuts d'enrouillement (surfacique) de dimensions réduites.

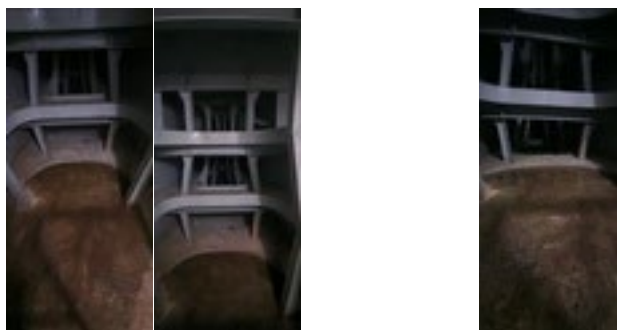
MAILLE VIDE MV8

L'inspection visuelle ne révèle aucune déformation des bordés, lisses et couples ni aucune dégradation notable de la peinture. Il est relevé l'absence d'eau stagnante dans les fonds (atmosphère sèche contribuant au bon état général de cette maille).

Les mesures d'épaisseur ne montrent pas de perte d'épaisseur notable des 2ème et 3ème virure constituant le bordé.

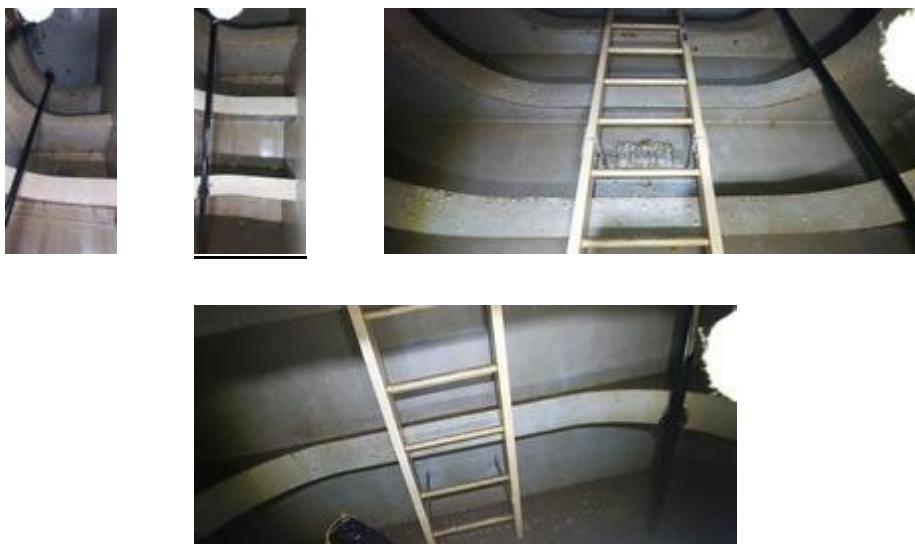
CAISSE D'IMMERSION CI1

L'inspection visuelle ne révèle aucune déformation des bordés, lisses, couples et pont intermédiaire. Le revêtement peinture présente quelques dégradations mineures au niveau des soudures des pattes de maintien des anodes sacrificielles.

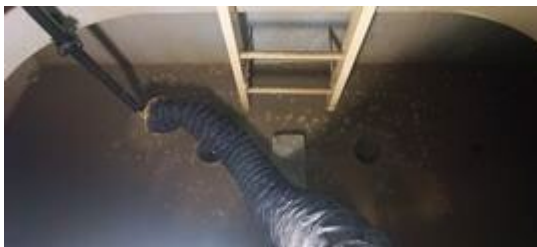
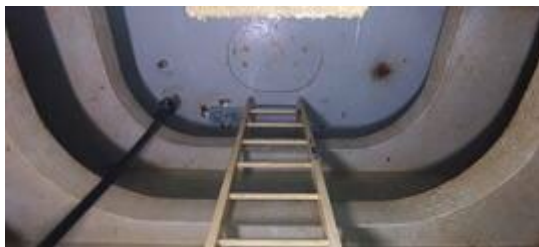
CAISSE D'IMMERSION CI2

L'inspection visuelle ne révèle aucune déformation des bordés, lisses, couples et pont intermédiaire. Le revêtement peinture présente quelques dégradations mineures.

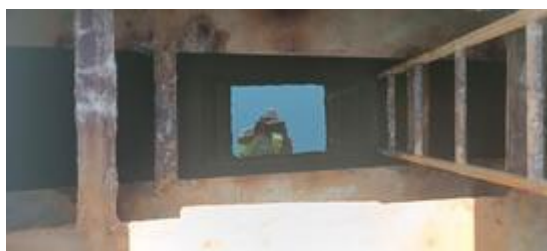
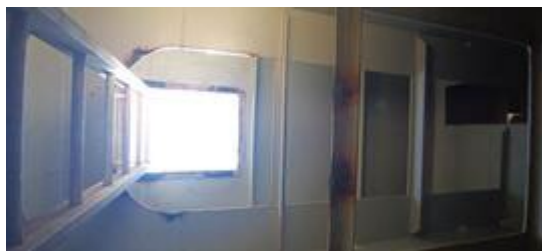
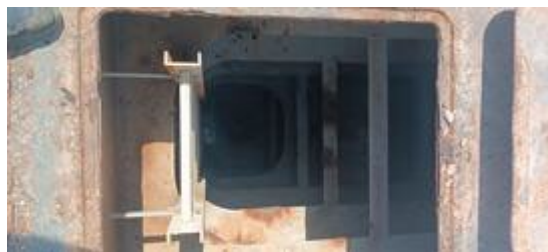
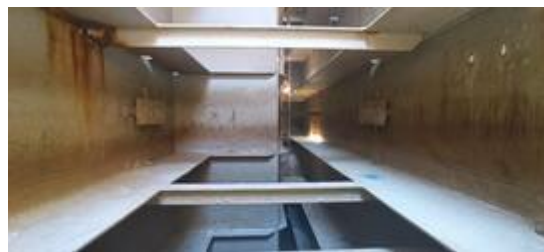
BALLAST DE MARNAGE BM3

L'inspection visuelle ne révèle aucune déformation des bordés, lisses, couples et pont intermédiaire. Le revêtement est très faiblement dégradé : il est noté quelques enrouillements localisés du bordé et du joint soudé d'un passage d'un évent dans le bordé. La peinture des ballasts est cloquée et s'est décrochée au niveau des renforts en partie supérieure des ballasts. Les mesures par ultrasons révèlent sur la zone de marnage AR une perte moyenne d'épaisseur de 6,3% (mini 7,5 mm pour Epaisseur nominale 8 mm, soit 6,3 % de perte).

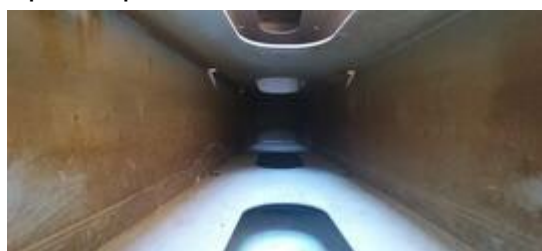
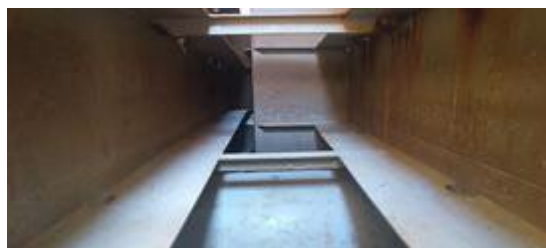
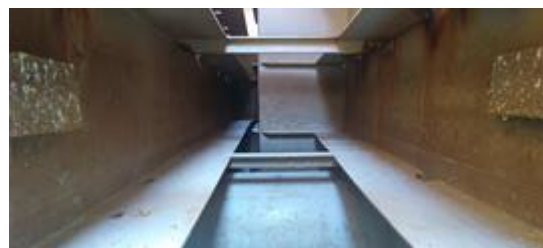
BALLAST DE MARNAGE BM4

L'inspection visuelle ne révèle aucune déformation des bordés, lisses, couples et pont intermédiaire. Il est relevé des dégradations localisées du revêtement peinture : cloques, soudure des pattes d'anode au bordé, joint soudé BW, raidisseur transversaux, pont supérieur à l'aplomb des soudures de charnières de la coupée escamotable. Les enrouillements observés n'amènent pas de perte d'épaisseur notable des éléments concernés. La peinture des ballasts est cloquée et s'est décrochée au niveau des renforts en partie supérieure des ballasts. Les mesures par ultrasons révèlent sur la zone de marnage AR une perte moyenne d'épaisseur de 6,3% (mini 7,5 mm pour Epaisseur nominale 8 mm, soit 6,3 % de perte).

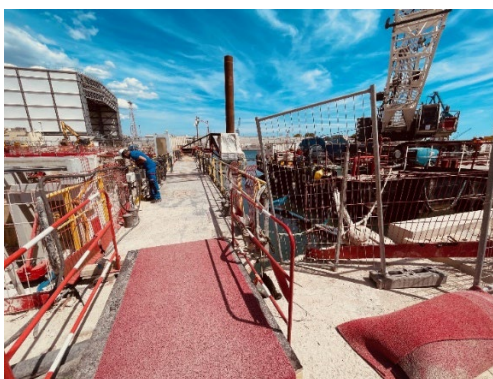
PONT SUPERIEUR

Il est noté des dégradations de la peinture du pont supérieur accompagnés d'enrouillements surfaciques généralement aux endroits de discontinuité de forme (passage de tringlerie par exemple). Les mesures par ultrasons ne révèlent pas de perte d'épaisseur notable du pont. Les surbaux de BTH et tape de BTH présente de la corrosion qui nécessiterait des travaux de traitement afin d'en arrêter la progression. L'étanchéité des BTH n'a pas fait l'objet d'évaluation lors de cette inspection.

L'état du revêtement peinture assurant la protection anti-corrosion est globalement satisfaisant. Il est toutefois préconisé de procéder à la prochaine opportunité à des travaux correctifs par retouche afin de stopper les corrosions surfaciques constatées, en particulier en ce qui concerne les manchons de coques.

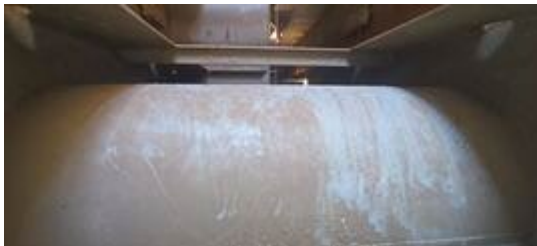
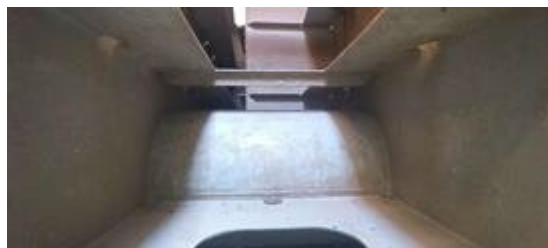
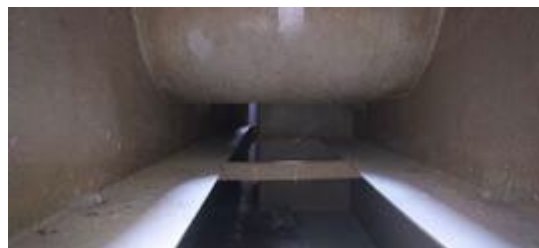
TUYAUTERIE DE REMPLISSAGE

Les tuyauteries de remplissage sont contrôlées visuellement depuis les ballasts de marnage. Il n'est pas relevé de déformation ou de chancre en paroi externe de ces tuyauteries. Les mesures par ultrasons révèlent sur le bordé AV, autour des soudures des manchons de coque une perte moyenne d'épaisseur de 2 % (mini 11,8 mm pour Epaisseur nom. 12 mm, soit 2 % de perte).

Pour 8 tuyauteries sur les 8, aucune perte d'épaisseur notable n'est détectée.

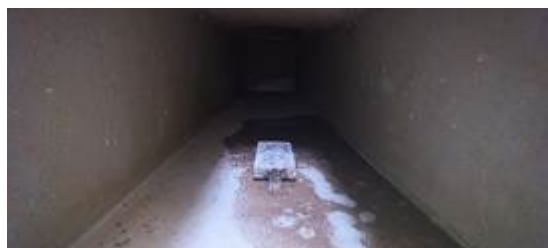
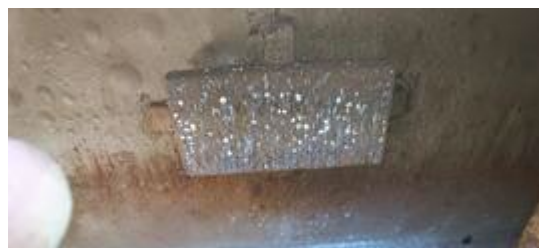
ETAT DES ANODES SACRIFICIELLES BALLASTS ET CAISSES D'IMMERSION

Les anodes présentent des pertes en masse très réduite, inférieures à 30%.

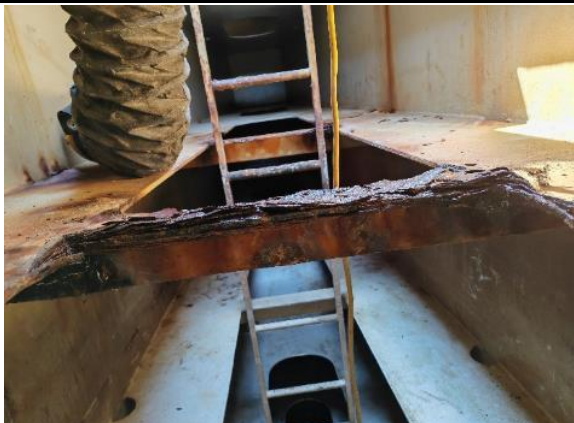
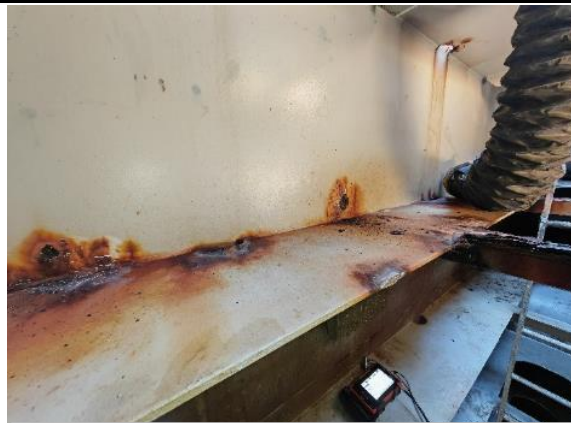
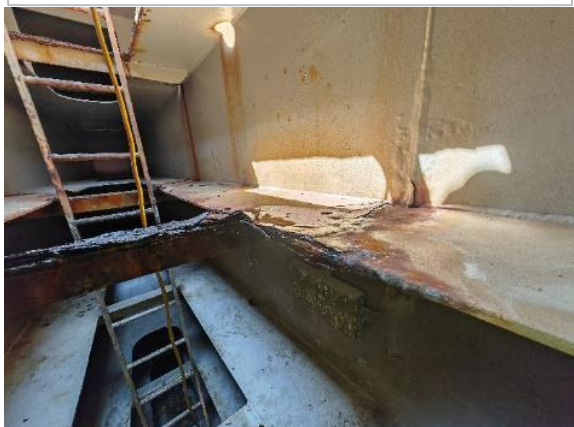
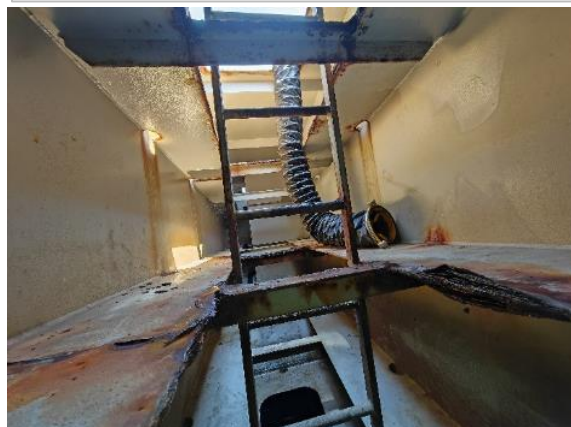
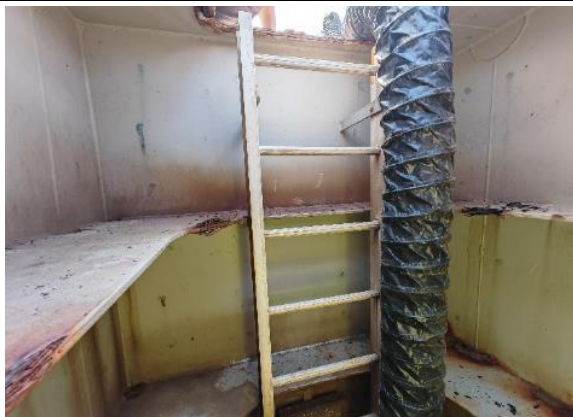
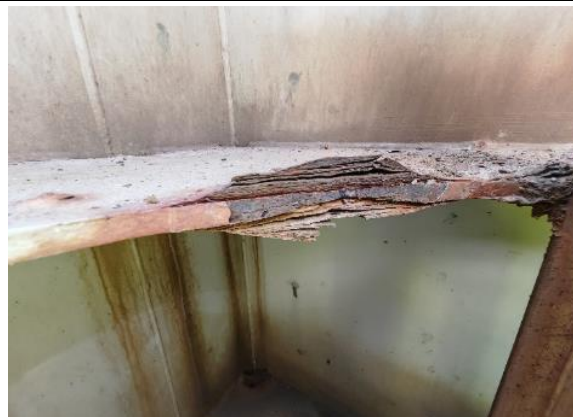
Corrosion en zones de marnage

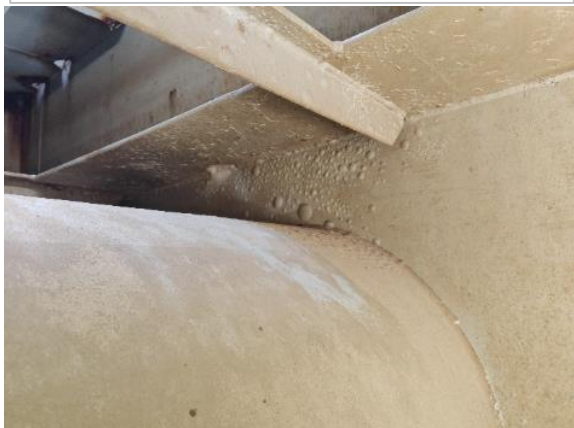
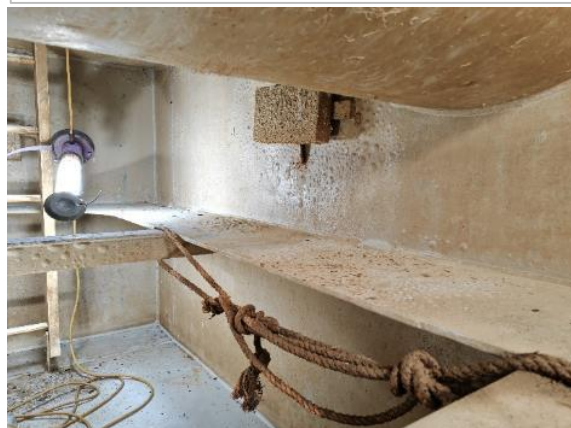
Cloquage de la peinture au niveau des

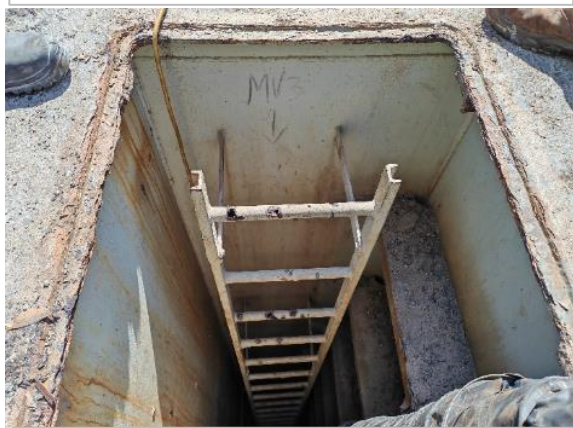
Echelle MV3 dégradée

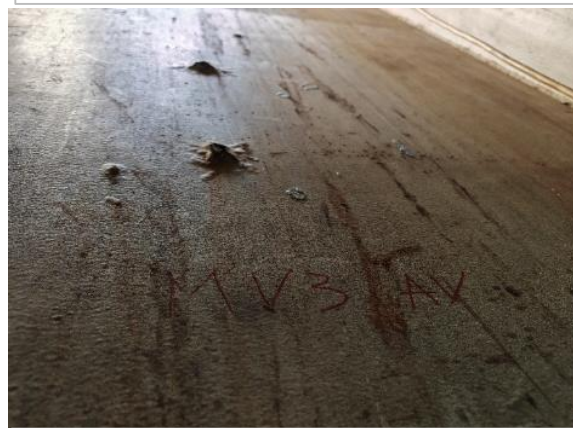
Dégradation paroi MV3

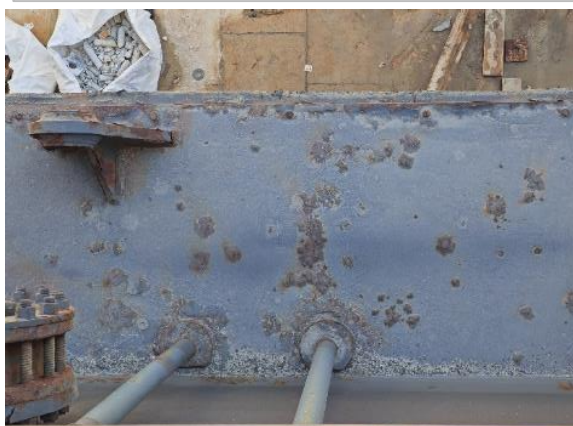
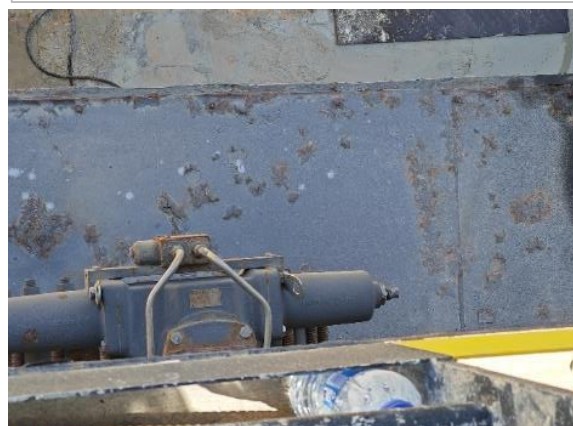
Les mesures par ultrasons révèlent suite à cloquage de la peinture extérieure une perte moyenne d'épaisseur de 10% (mini 11,8 mm pour Epaisseur nom. 14 mm, soit 10 % de perte).

Dégradation pont de ressaut AV (côté bassin)
