Date de la commande : 16/10/2020
Rapport N°: 9682825/OS 168
Rapport établie le : 09/11/2020

PRE-RAPPORT de repérage des matériaux et produits contenant de l'amiante avant démolition

| Immeuble : Composant : G2D : | GERBAM EX POLYGONE D'EXPERIENCE GAVRES PH2BIS 560062510U | Propriétaire : | ESID DE BREST route de 29240 BREST |
| Adresse : | PH2BIS Kerdanvé 56680 PLOUHINEC | Donneur d'ordre : | ESID DE BREST route de 29240 BREST |

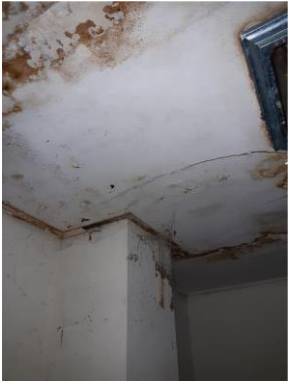
| LOCAL | OUVRAGE | MATERIAUX OU PRODUITS | PHOTO | OBSERVATION |
|---|---|---|--|---|
| local 2 | Plafond | plaque plane fibreuse | | |

| LOCAL | OUVRAGE | MATERIAU / PRODUIT | CRITERE DECISION | N° PRELEVEMENT | N° SONDAGE | PRESENCE D'AMIANTE | ESTIMATION DE LA QUANTITE | PHOTO |
|---|---|---|---|---|---|---|---|---|
| | Plafond | plaque plane fibreuse | R | P007 | | Oui | 30 m² | |

| N° éch. | Référence client | Description visuelle | Technique utilisée / Analyste | Préparation | | Résultats |
|---|--|---|---|---|--|---|
| 007 | P7 - PH2bis, local 2, plafond - plaques planes fibreuses | Matériau de type peinture (blanc) ; matériau semi-dur de type plaque (beige) | MET * / HYM8 | 1 / 1 | Calcination et attaque acide (méthode interne de traitement) | Fibres d'amiante de type chrysotile |

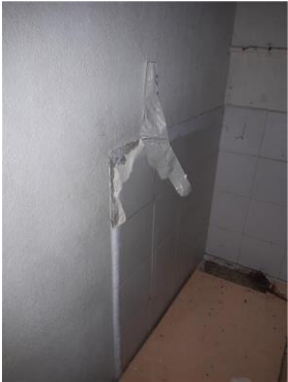
| LOCAL | OUVRAGE | MATERIAUX OU PRODUITS | PHOTO | OBSERVATION |
|---|---|---|--|---|
| local 3 | Mur | colle de faïence | | |

| LOCAL | OUVRAGE | MATERIAU / PRODUIT | CRITERE DECISION | N° PRELEVEMENT | N° SONDAGE | PRESENCE D'AMIANTE | ESTIMATION DE LA QUANTITE | PHOTO |
|---|---|---|---|---|---|---|---|---|
| local 3 | Mur | colle de faïence | R | P005 | | Oui | 2 m² | |

| N° éch. | Référence client | Description visuelle | Technique utilisée / Analyste | Préparation | | Résultats |
|---|--|---|---|---|--|---|
| 005 | P5 - PH2bis, local 3, mur - colle de faïence 15*15 | Matériau dur de type carrelage, faïence (blanc) ; matériau dur de type ciment-colle (blanc) | MET * / HYM8 | 1 / 1 | Calcination et attaque acide (méthode interne de traitement) | Fibres d'amiante de type chrysotile |

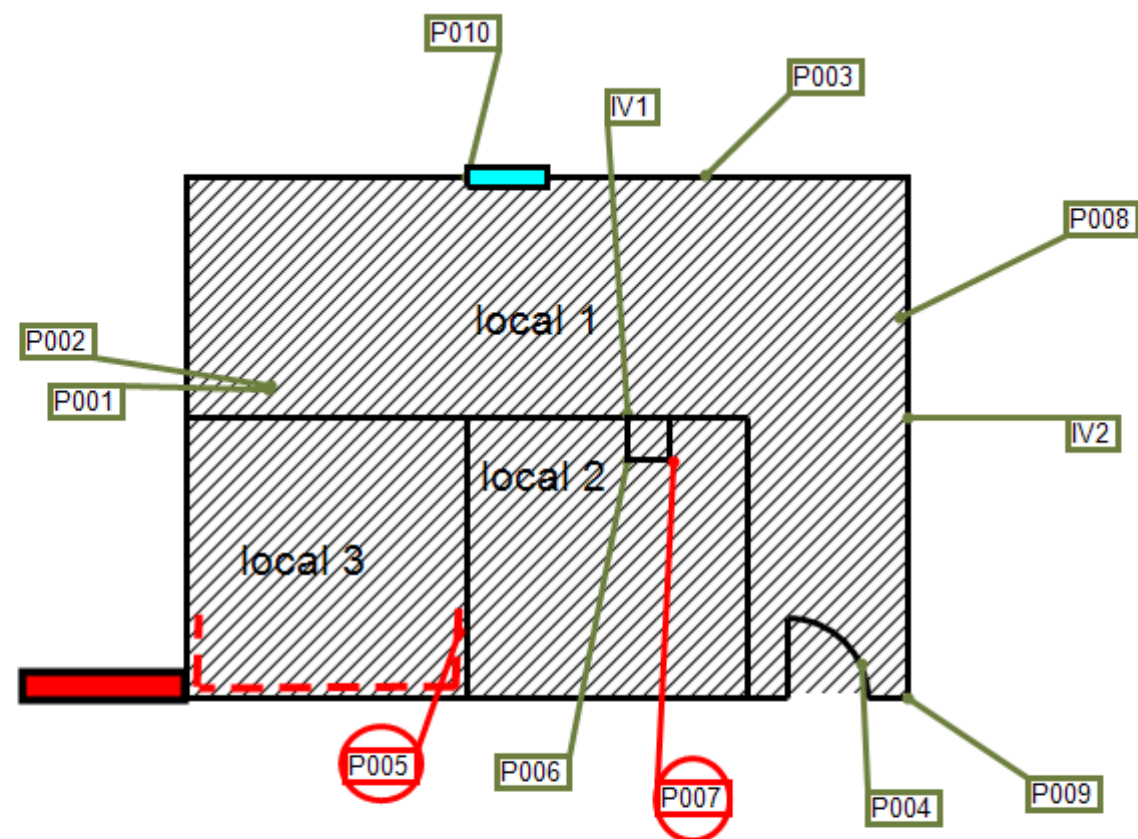
| | Planche de repérage des matériaux et produits contenant de l'amiante |
|---|--|
| Titre : | RDC |

Plaques planes plafond

Conduit amiante ciment (réseaux enterrés)

Colle de faience

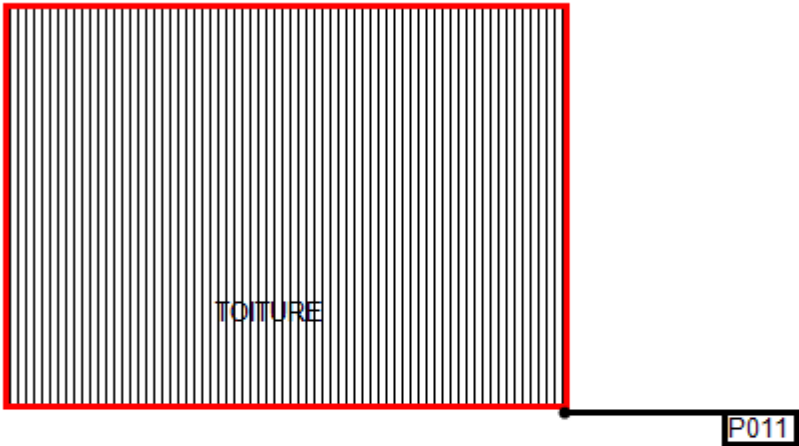
| Titre : | TOITURE | |

| LOCAL | OUVRAGE | MATERIAUX OU PRODUITS | PHOTO | OBSERVATION |
|---|---|---|---|---|
| toiture | toiture | plaques ondulées amiante ciment | | |

| LOCAL | OUVRAGE | MATERIAU / PRODUIT | CRITERE DECISION | N° PRELEVEMENT | N° SONDAGE | PRESENCE D'AMIANTE | ESTIMATION DE LA QUANTITE | PHOTO |
|---|---|---|---|---|---|---|---|---|
| toiture | toiture | plaques ondulées amiante ciment | R | P011 | | Oui | 39 m² | |

| Local | justification | Moyen d'accès à prévoir |
|---|---|--|
| boisseaux en toiture | inaccessible | Investigation approfondie suite à désamiantage de la toiture pour accès boisseaux: présence d'un revêtement bitumineux + mitron. |
