PALAIS DE TOKYO, AUDIT TECHNIQUE ET ARCHITECTURAL

LIVRE 1 - Audit technique et Architectural _ Palais de Tokyo _ 22/12/2021

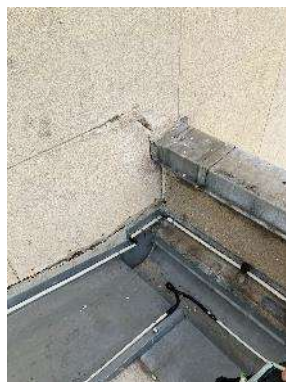
Fissuration toiture

Au regard de l'âge des ouvrages, l'ensemble est en bon état. Des fissurations légères sont présentes sur les façades des pignons. Des fissures de dimensions plus importantes sont présentes sur la façade Nord de la dernière alcôve. Ce point sera à mettre en relation avec le diagnostic structurel afin d'évaluer l'ampleur des risques.

Installer un dispositif de suivi des fissurations

Réparer les zones dégradées (alcôves et toitures), afin que les aciers ne soient plus apparents.

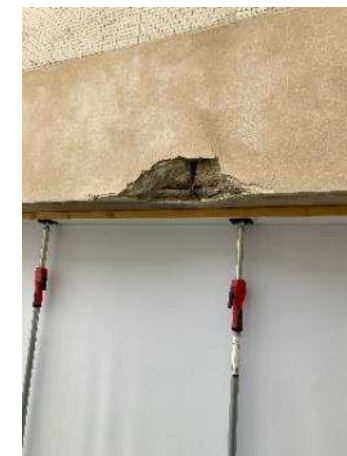
Dégradation en façade

- Sur les façades présentant des dégradations, des réparations sont à prévoir, notamment pour arrêter la corrosion des aciers.
- Sur les zones présentant des fissures, prévoir la mise en place de témoins afin de suivre l'évolution de la largeur des fissures.

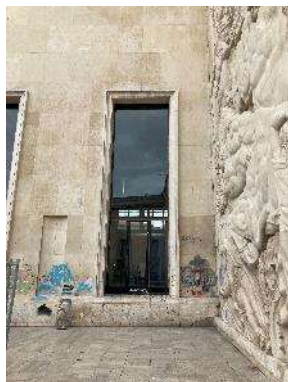
Châssis Orbe New-York

Localement, la couche de protection des châssis est dégradée, et est à l'origine d'apparition de points de rouille entraînant la dégradation des châssis. Les dispositifs d'occultations présents au niveau de l'orbe New-York sont très fortement dégradés et sont hors services. Certains menaçaient de se décrocher de la hauteur du volume (9 mètres), ils ont été déposés. D'autres sont encore encoffrés dans les doublages.

- Etablir un diagnostic exhaustif des points de dégradations des châssis.
- En fonction de la quantité et de l'état de dégradations des vitrages, deux méthodologies d'interventions sont envisageables, et seront à valider de concert avec les ABF :
 - Interventions ponctuelles : ponçage de la couche d'oxydation & application d'une peinture de protection
 - Interventions généralisées : remplacement des châssis

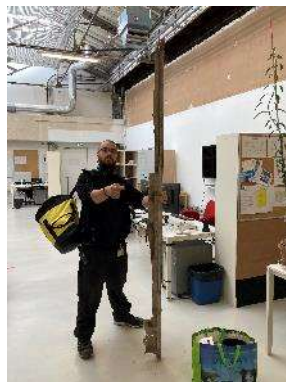
Tringle de store dégradée

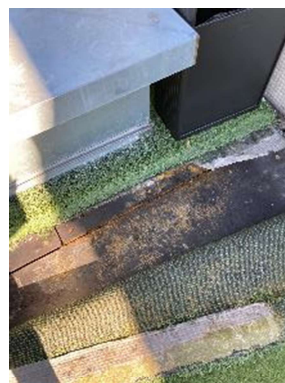
Panneau en bois dégradé

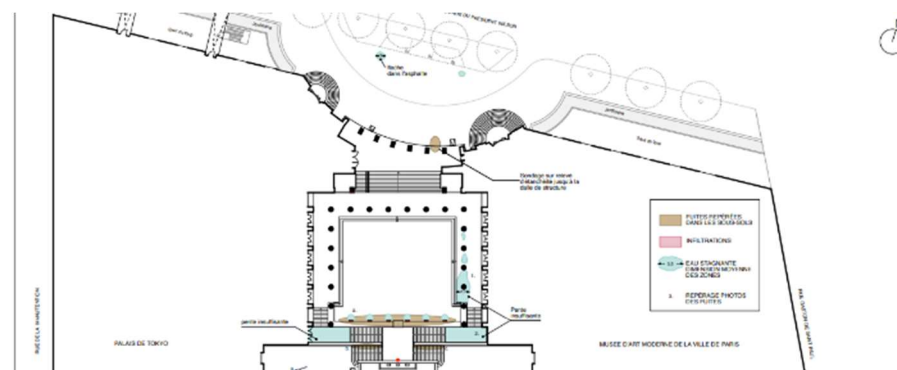
Le diagnostic de 2012 fait également état de zones de fuites et d'infiltrations. Il a été indiqué que ces fuites sont toujours actives lors de l'établissement du présent diagnostic.

Figure 30 - Repérage des infiltrations - Extrait Diagnostic des Parvis - LACATON & VASSAL (2012)

- Intervention à réaliser pour résoudre les problématiques d'infiltrations.
- Reprendre les pierres dégradées.

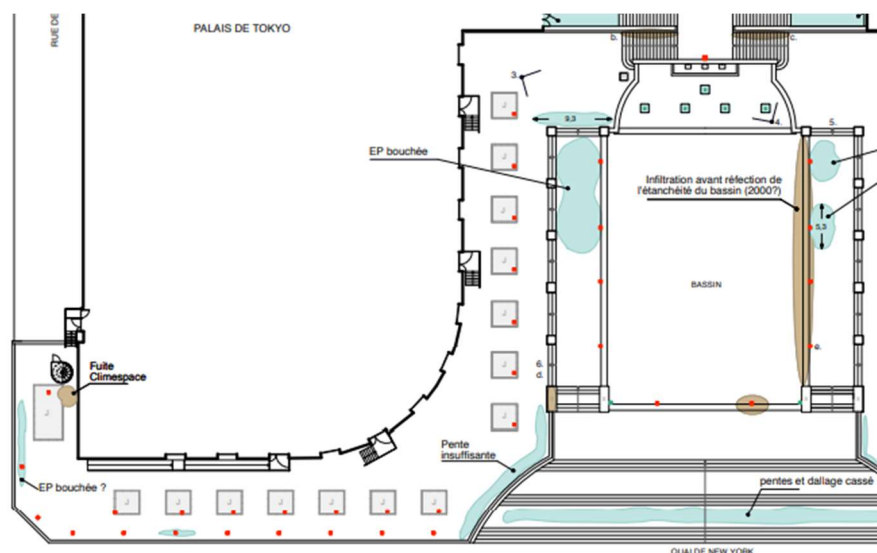
Figure 32 - Repérage des fuites - Extrait Diagnostic des Parvis LACATON & VASSAL (2012)

- Intervention à réaliser pour résoudre les problématiques d'infiltrations.
- Reprendre les pierres dégradées.

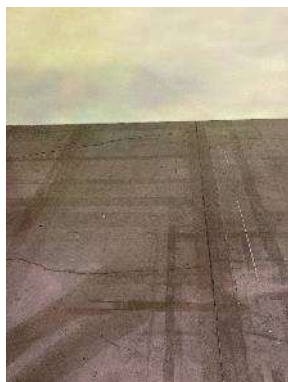
Niveau 2 - Fissures

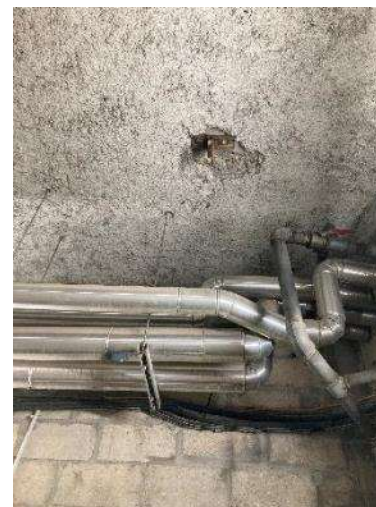
Le flocage permettant de garantir le degré de résistance au feu, est localement dégradé.

Niveau 0 – Dégradation flocage en plafond
