A l'attention de SOURY DAVID**Rapport de repérage des matériaux et produits contenant de l'amiante avant réalisation de travaux dans un immeuble bâti****Article R4412-97 du Code du Travail, Norme NF X 46-020 du 5 août 2017**

**Date(s) du repérage :** le 24/01/2023

CCI Bâtiment E
3 RUE DES MINIMES
BÂTIMENT E
02000 LAON

Numéro d'affaire : 17784587
Référence du rapport : 17784587/S1.1.2.rev1.R
Rédigé le : 07/02/2023
Par l'opérateur de repérage : Miguel DE ALMEIDA
Date de la commande : 20/01/2023

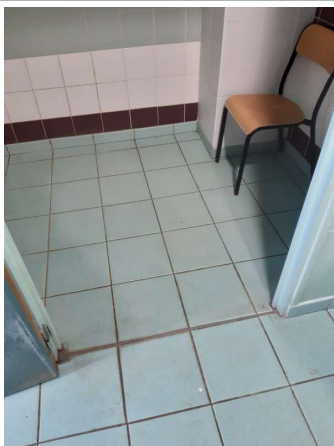
Prélèvement - P001 : Bâtiment E / RDC / Sanitaire 1 - Colle-
(Absence d'amiante)

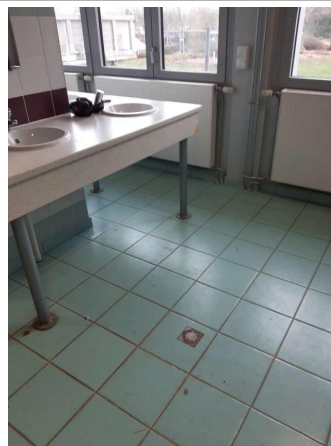
Prélèvement - P002 : Bâtiment E / RDC / Sanitaire 1 - Colle-
(Absence d'amiante)

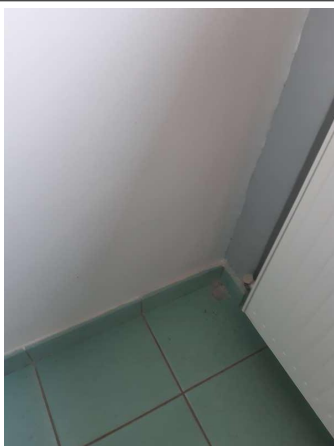
Prélèvement - P003 : Bâtiment E / RDC / Sanitaire 1 - Colle-
(Absence d'amiante)

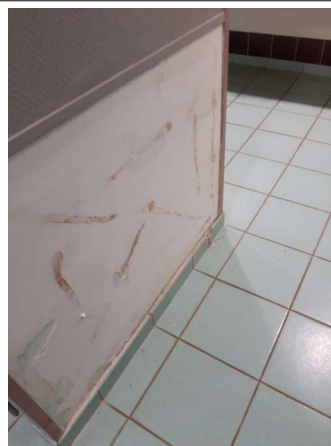
Prélèvement - P004 : Bâtiment E / RDC / Sanitaire 1 - Colle-
(Absence d'amiante)

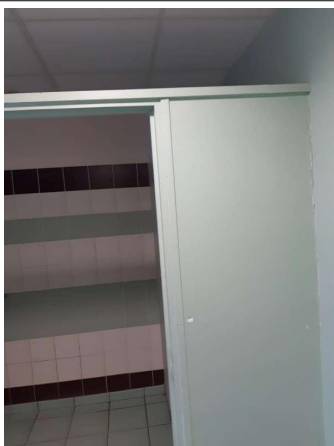
Prélèvement - P005 : Bâtiment E / RDC / Sanitaire 1 - Enduit-
(Absence d'amiante)

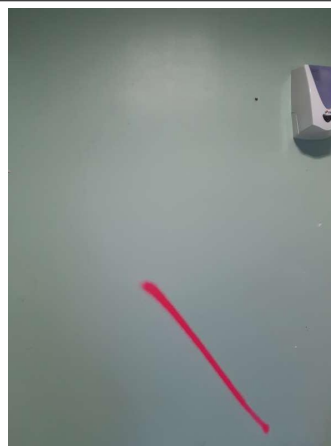
Prélèvement - P006 : Bâtiment E / RDC / Sanitaire 1 - Enduit-
(Absence d'amiante)

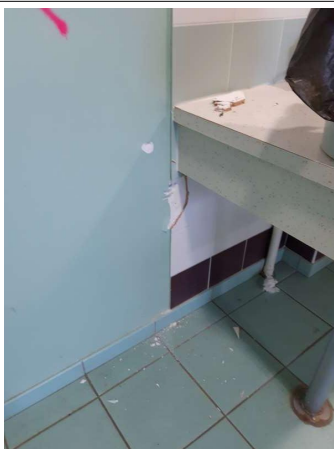
Prélèvement - P007 : Bâtiment E / RDC / Sanitaire 1 - Colle-
(Absence d'amiante)

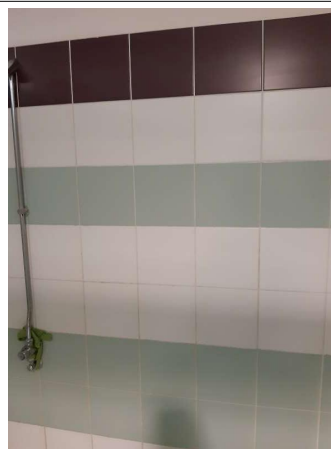
Prélèvement - P008 : Bâtiment E / RDC / Sanitaire 1 - Colle-
(Absence d'amiante)

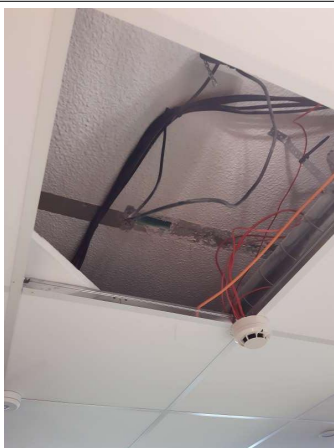
Prélèvement - P009 : Bâtiment E / RDC / Sanitaire 1 - Enduit
projeté- (Absence d'amiante)

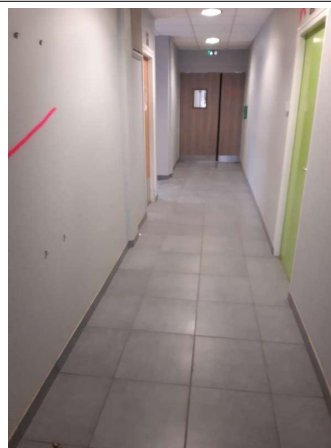
Prélèvement - P010 : Bâtiment E / RDC / Dégagement 1 - Colle
- (Absence d'amiante)

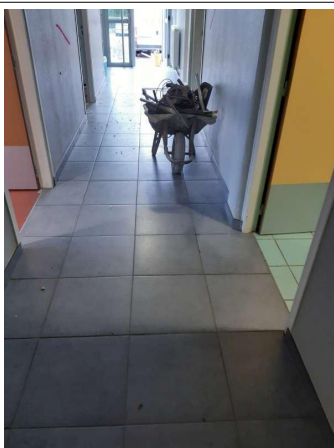
Prélèvement - P011 : Bâtiment E / RDC / Dégagement 1 - Colle
- (Absence d'amiante)

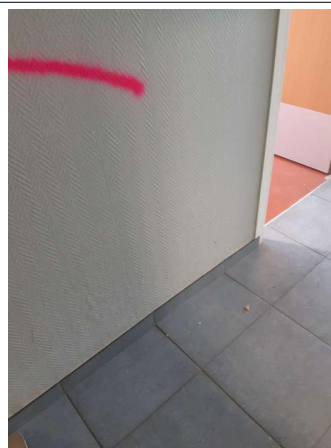
Prélèvement - P012 : Bâtiment E / RDC / Dégagement 1 - Colle
- (Absence d'amiante)

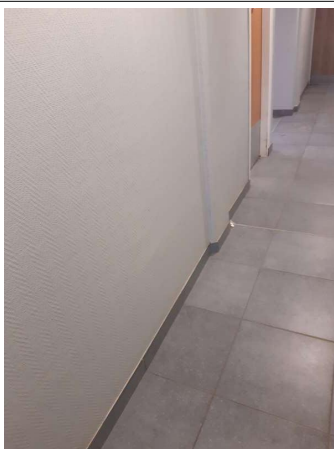
Prélèvement - P013 : Bâtiment E / RDC / Dégagement 1 - Colle
- (Absence d'amiante)

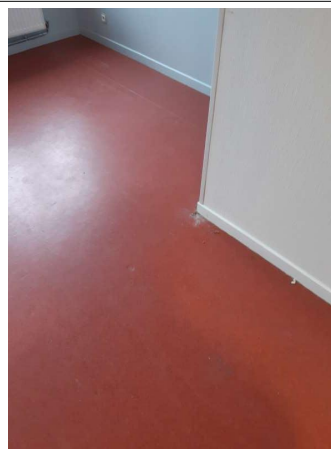
Prélèvement - P014 : Bâtiment E / RDC / Chambre 3 -
Ragréage- (Absence d'amiante)

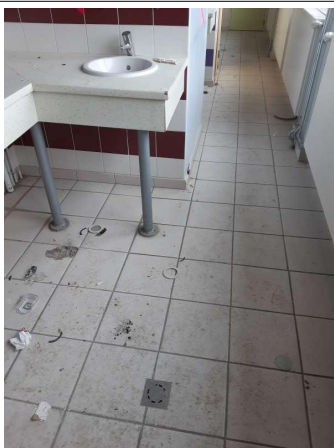
Prélèvement - P015 : Bâtiment E / R+1 / Sanitaires 3 - Colle-
(Absence d'amiante)

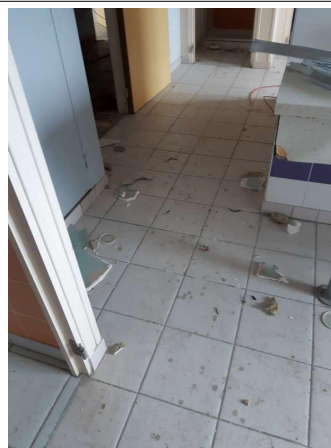
Prélèvement - P016 : Bâtiment E / R+1 / Sanitaires 3 - Colle-
(Absence d'amiante)

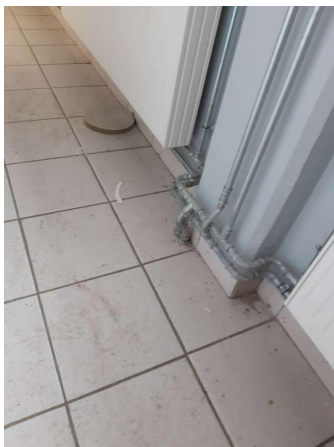
Prélèvement - P017 : Bâtiment E / R+1 / Sanitaires 3 - Colle-
(Absence d'amiante)

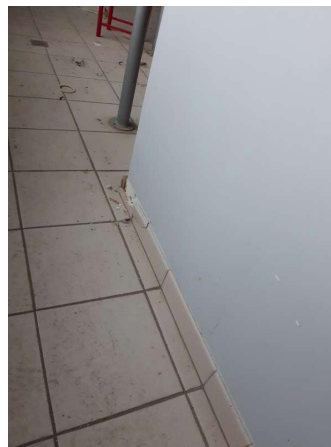
Prélèvement - P018 : Bâtiment E / R+1 / Sanitaires 3 - Colle-
(Absence d'amiante)

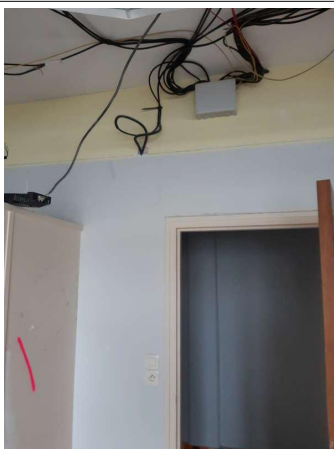
Prélèvement - P019 : Bâtiment E / R+1 / Sanitaires 3 - Enduit-
(Absence d'amiante)

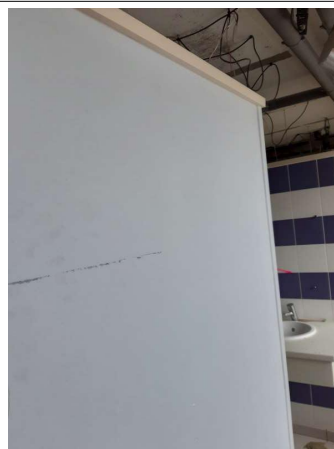
Prélèvement - P020 : Bâtiment E / R+1 / Sanitaires 3 - Enduit-
(Absence d'amiante)

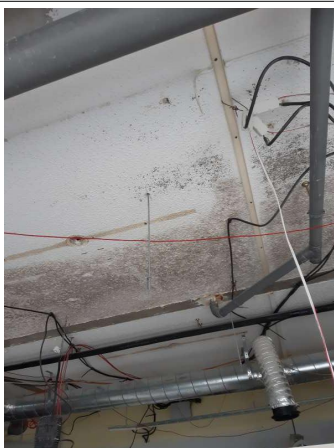
Matériaux et produits listés en annexe A de la norme NF X 46-020 concernés par les travaux prévus			
Localisation	Ouvrage	Matériau ou produit	Description
Bâtiment E / R+1 / Sanitaires 3	Plafond	Enduit projeté	ciment, plâtreux, blanc(he), gris(e)
Bâtiment E / R+1 / Sanitaires 3	Plafond	Enduit projeté	ciment, plâtreux, blanc(he), gris(e)

N° MPCA	Ouvrage	Produit/matériau	Quantité estimée
1	Plafond	Enduit projeté	Surface : 84 m2

Prélèvement - P021 : Bâtiment E / R+1 / Sanitaires 3 - Enduit
projeté- (Présence d'amiante)

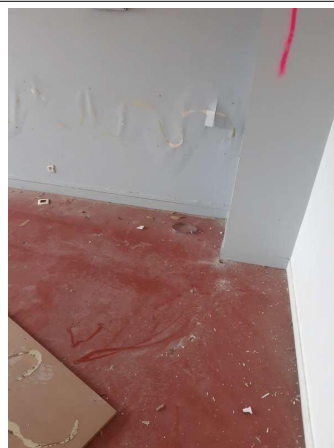
Prélèvement - P022 : Bâtiment E / R+1 / Chambre 12 -
Ragréage- (Absence d'amiante)

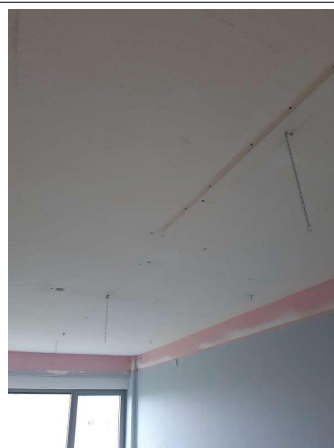
Prélèvement - P024 : Bâtiment E / R+1 / Chambre 12 - Enduit
projeté- (Absence d'amiante)

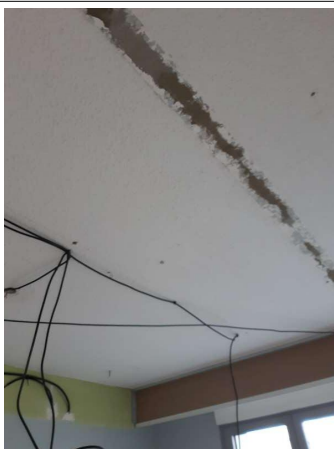
Prélèvement - P026 : Bâtiment E / RDC / Chambre 3 - Enduit projeté- (Absence d'amiante)

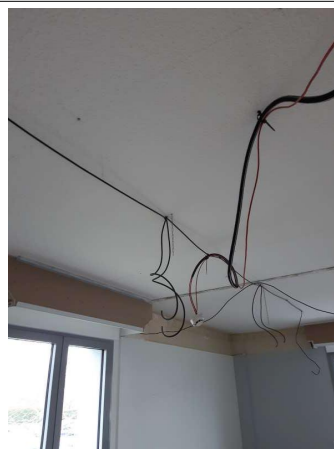
Prélèvement - P027 : Bâtiment E / RDC / Chambre 1 - Enduit projeté- (Absence d'amiante)
