# Repérage Amiante Avant Travaux

Réf. : DIA-TCD03-2409-026

**Adresse du bien :** 15 Avenue des Chasseurs Alpins, Maison Forestière des Chaussons, 73200 ALBERTVILLE

## Rapport de mission de repérage des matériaux et produits contenant de l'amiante avant travaux dans les immeubles bâtis

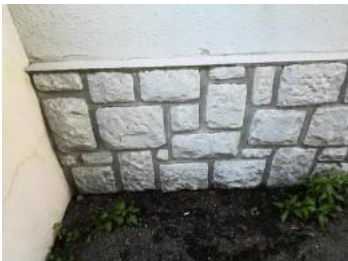
ZPSO #1		Parois verticales extérieures et Façades / Colles et joints (faïence, pâte de verre, carrelage), ragréages, primaires d'accrochage, Imperméabilisants	
Localisation : Extérieur : Façade extérieur			
Partie Inspectée / Description	Photo	N° Ech.	Conclusion
<p>Colles et joints (faïence, pâte de verre, carrelage), ragréages, primaires d'accrochage, Imperméabilisants</p> <p>Précisions de localisation : Lieu du prélèvement : Extérieur Façade extérieure</p>

P001	<p>Absence d'amiante</p> <p>Après analyse référence échantillon n°001</p>

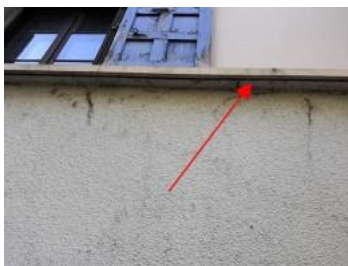
ZPSO #5	Parois verticales extérieures et Façades / Corbellement
Localisation : Extérieur : Façade extérieur

Partie Inspectée / Description	Photo	N° Ech.	Conclusion
<p>Encorbellement</p> <p>Précisions de localisation : Lieu du prélèvement : Extérieur Façade extérieure</p>

P005	<p>Absence d'amiante</p> <p>Après analyse référence échantillon n°005</p>

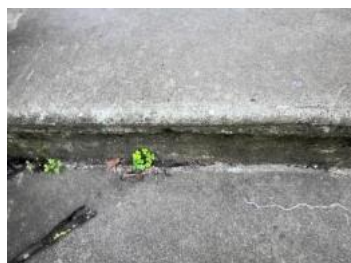
ZPSO #8		Plafonds et faux plafonds / Nez de marche	
Localisation : Extérieur : Façade extérieur			
Partie Inspectée / Description	Photo	N° Ech.	Conclusion
Nez de marche  Précisions de localisation : Lieu du prélèvement : Extérieur Façade extérieure

P008	Absence d'amiante  Après analyse référence échantillon n°008

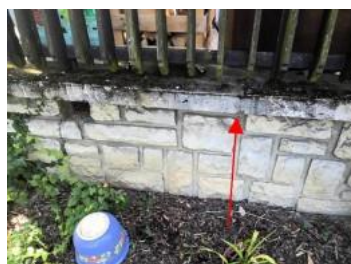
ZPSO #9		Parois verticales extérieures et Façades / sous-face balcon	
Localisation : Extérieur : Façade extérieur			
Partie Inspectée / Description	Photo	N° Ech.	Conclusion
sous-face balcon  Précisions de localisation : Lieu du prélèvement : Extérieur Façade extérieure

P009	Absence d'amiante  Après analyse référence échantillon n°009

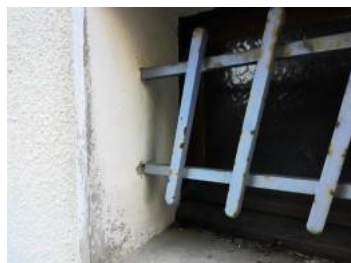
ZPSO #10		Parois verticales extérieures et Façades / Sellement grilles	
Localisation : Extérieur : Façade extérieur			
Partie Inspectée / Description	Photo	N° Ech.	Conclusion
Scellement grilles  Précisions de localisation : Lieu du prélèvement : Extérieur Façade extérieure

PO10	Absence d'amiante  Après analyse référence échantillon n°010

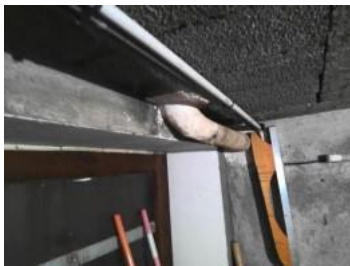
ZPSO #11		Conduits et accessoires intérieurs / Calorifuges (tresses, coquilles, matelas...)	
Localisation : Sous-sol : Garage

Partie Inspectée / Description	Photo	N° Ech.	Conclusion
<p>Calorifuges (tresses, coquilles, matelas...)</p> <p>Précisions de localisation : Lieu du prélèvement : Sous-sol Garage</p>

P011	<p>Absence d'amiante</p> <p>Après analyse référence échantillon n°011</p>

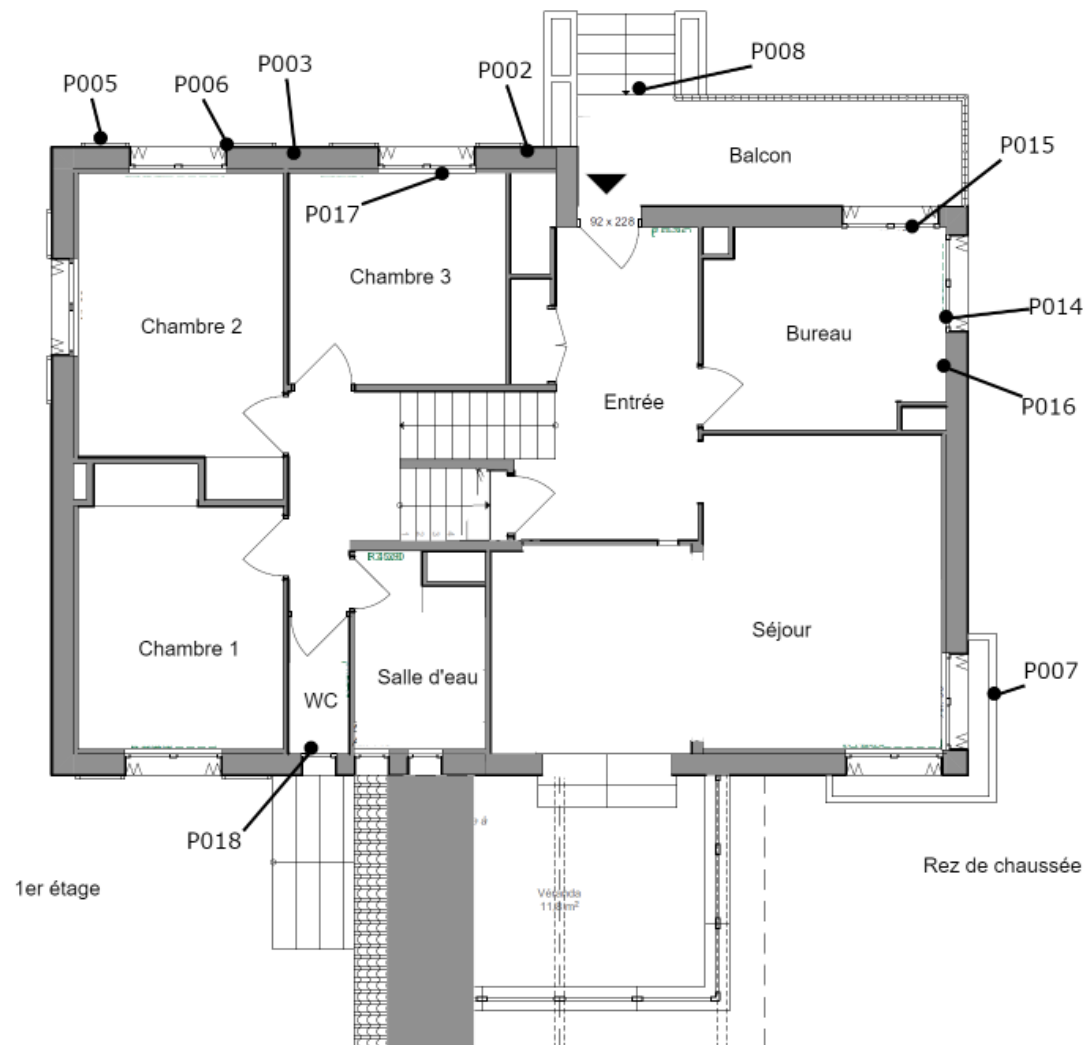
Planche 3

P008	Nez de marche	P002	Enduits extérieurs (projetés, lissés ou talochés), crépis extérieurs
P003	Enduits extérieurs lissés, crépis extérieurs	P004	Appuis de fenêtres
P005	Corbellement	P007	Jardinières intégrées
P006	Scellement de gons	P010	Scellement grilles
P014	Joints de mastic de vitrage	P015	Joints de mastic de vitrage porte fenêtre
P016	Enduits à base de plâtre ou ciment projetés, lissés ou talochés	P017	Joints de mastic de vitrage
P018	Enduits à base de plâtre ou ciment projetés, lissés ou talochés

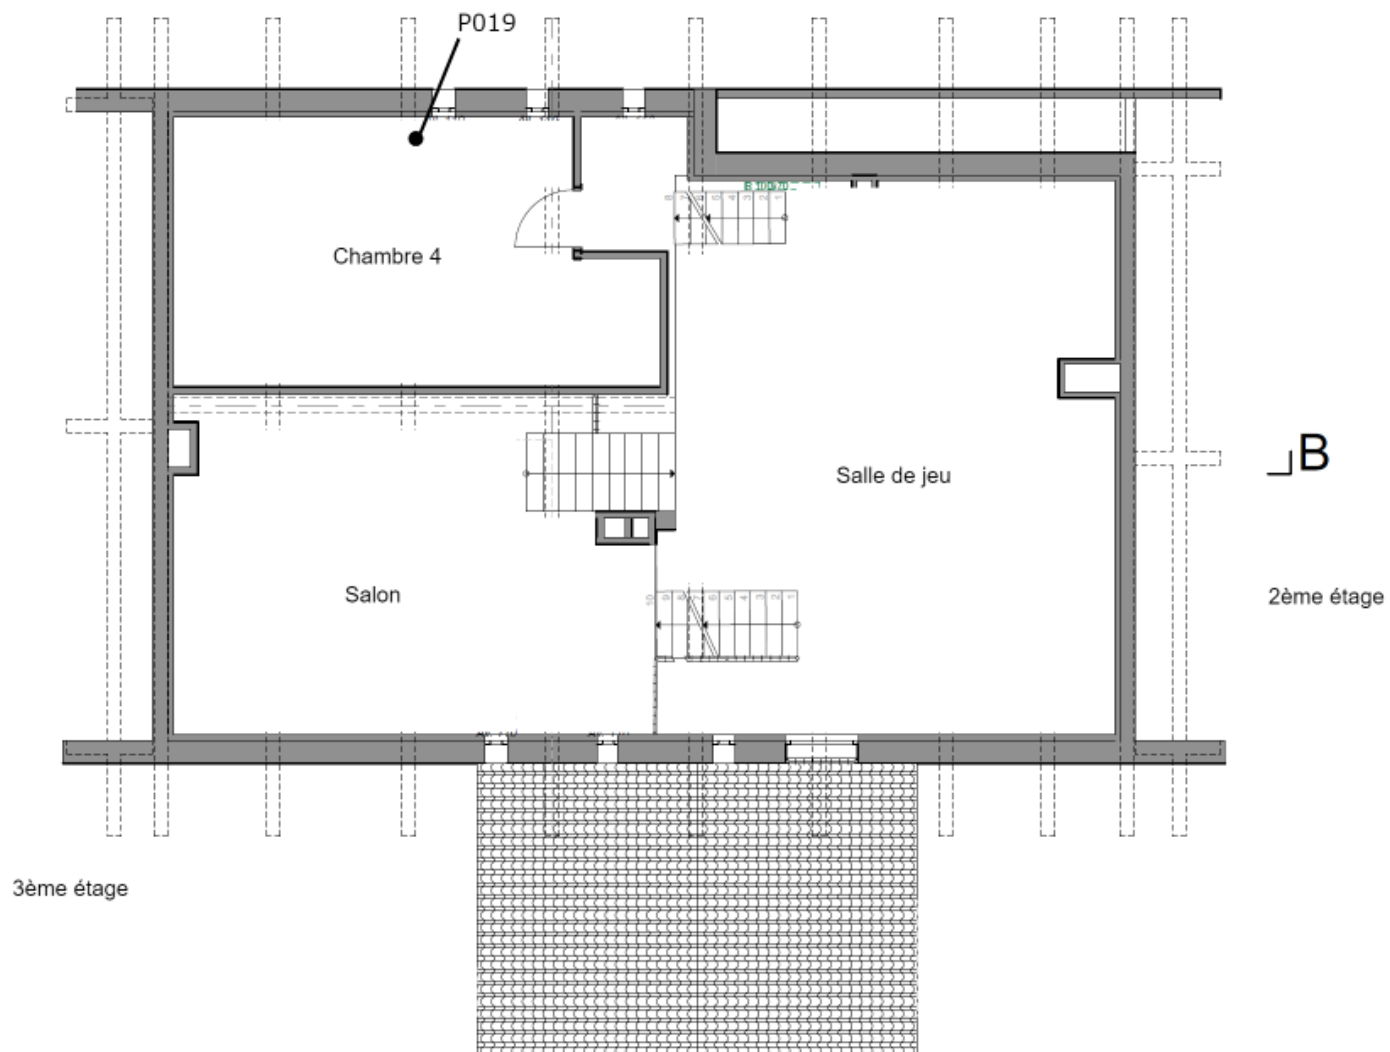
Planche 4

P019 Pare-vapeur, pare pluie

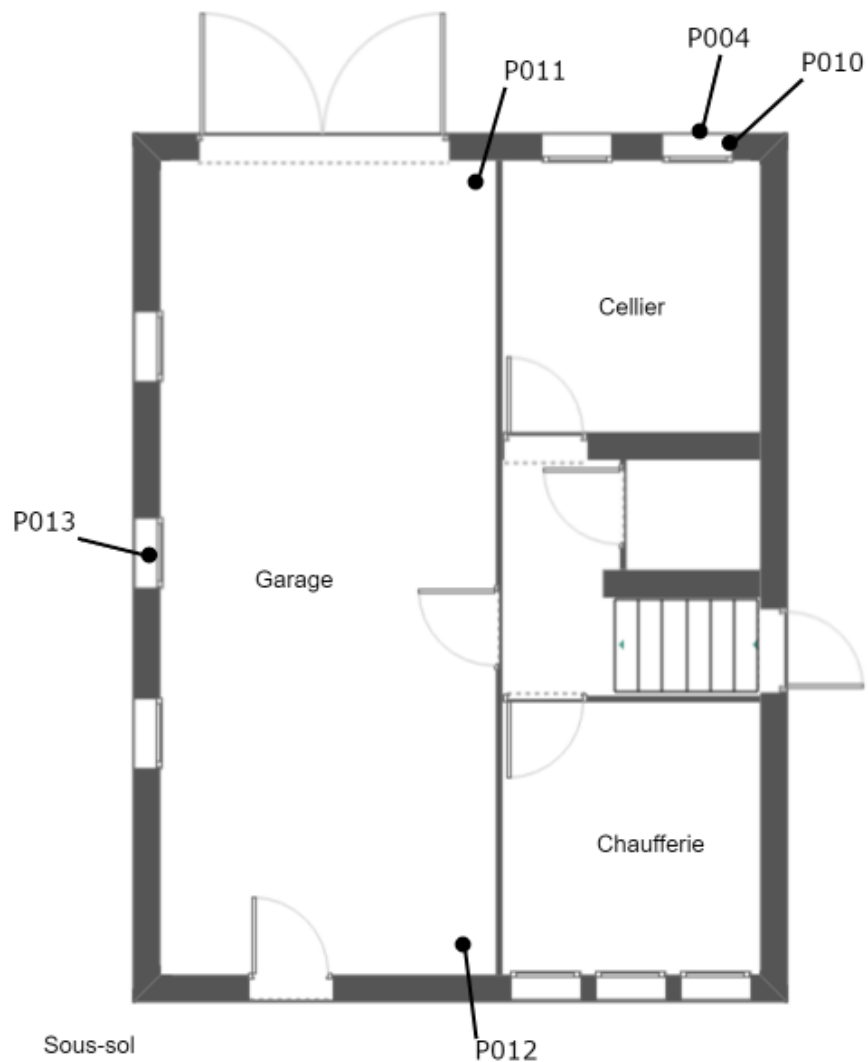
Planche 2

P011	Calorifuges (tresses, coquilles, matelas...)	P012	Calorifuges (tresses, coquilles, matelas...)
P013	Joints de mastic de vitrage	P004	Appuis de fenêtres
P010	Scellement grilles

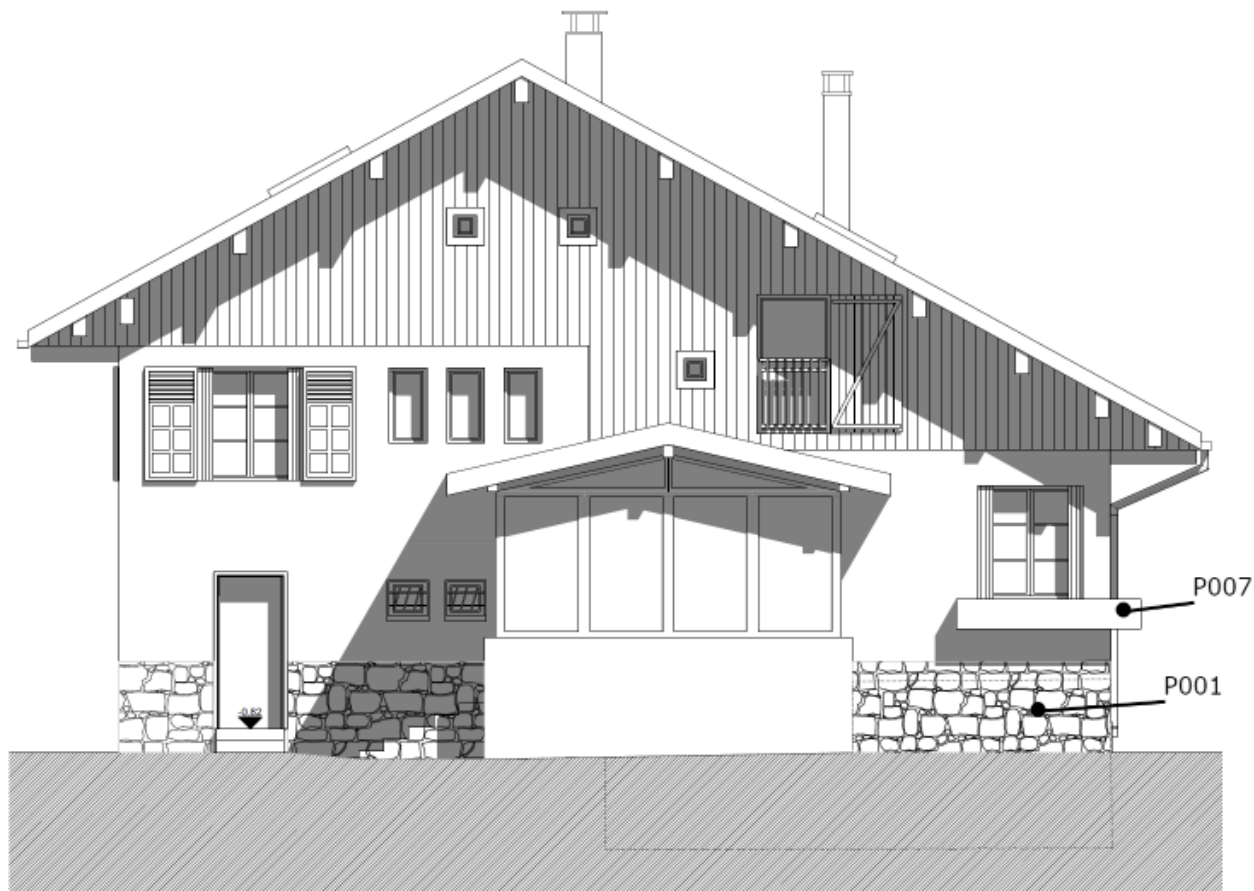
Planche 1

Colles et joints (faïence, pâte de  
verre, carrelage), ragréages,  
P001 primaires d'accrochage, P007 Jardinières intégrées  
Imperméabilisants  
P006 Scellement de gons
