Rapport de mission de repérage des matériaux et produits contenant de l'amiante dans les immeubles bâtis avant réalisation de travaux

Numéro de dossier : SENAT_51550_RAATBIS
Date du repérage : 01/08/2024

Immeuble bâti visité	
Adresse	Rue : Palais du Luxembourg Code postal, ville : . 75006 Paris
Périmètre de repérage : Remplacement des ascenseurs 6 et 7 Enduit/ragréage
Type de logement : Fonction principale du bâtiment : Date de construction : / Autres Date du permis de construire non connue

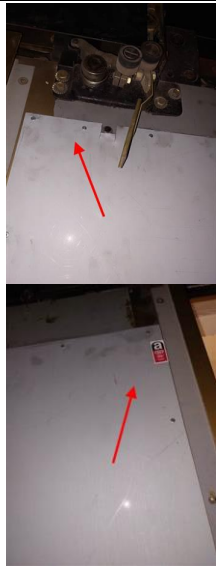
Localisation	n° de sondage	Description	Echantillon	N° Echantillon	Photo
Ascenseur 7	1	<u>Identifiant</u> : M015 <u>Description</u> : Panneaux dans les portes palières <u>Résultat</u> : Présence d'amiante	Aucun prélèvement	P015

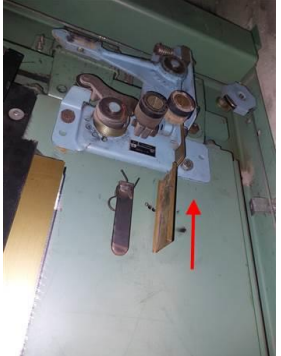
M006	<u>Localisation</u> : 2ème Sous-sol - Ascenseur 6 <u>Echantillons</u> : P006 <u>Description</u> : Panneaux dans les portes palières	Présence d'amiante (Sur jugement de l'opérateur)

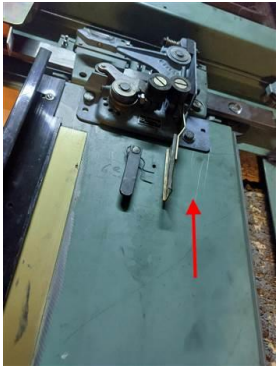
Zone	Identifiant + Description	Conclusion (justification)	Photo
M011	<p><u>Localisation</u> : 3ème étage - Ascenseur 6</p> <p><u>Echantillons</u> : P011</p> <p><u>Description</u> : Panneaux dans les portes palières</p>	Présence d'amiante (Sur jugement de l'opérateur)

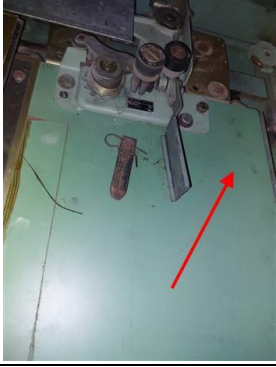
M012	<p><u>Localisation</u> : 2ème Sous-sol - Ascenseur 7</p> <p><u>Echantillons</u> : P012</p> <p><u>Description</u> : Panneaux dans les portes palières</p>	Présence d'amiante (Sur jugement de l'opérateur)	 
M013	<p><u>Localisation</u> : 1ème Sous-sol - Ascenseur 7</p> <p><u>Echantillons</u> : P013</p> <p><u>Description</u> : Panneaux dans les portes palières</p>	Présence d'amiante (Sur jugement de l'opérateur)

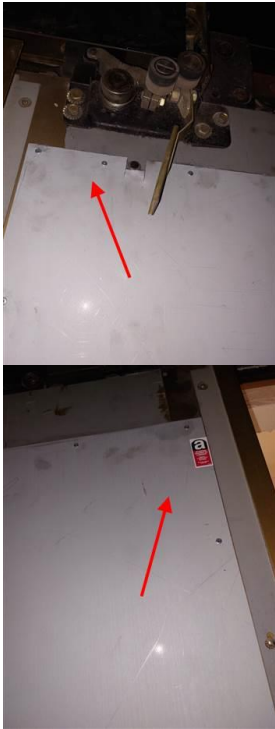
Zone	Identifiant + Description	Conclusion (justification)	Photo
M015	<p><u>Localisation</u> : 1er étage - Ascenseur 7</p> <p><u>Echantillons</u> : P015</p> <p><u>Description</u> : Panneaux dans les portes palières</p>	Présence d'amiante (Sur marquage du matériau)

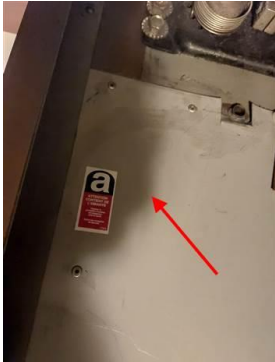
M016	<p><u>Localisation</u> : 2ème étage - Ascenseur 7</p> <p><u>Echantillons</u> : P016</p> <p><u>Description</u> : Panneaux dans les portes palières</p>	Présence d'amiante (Sur marquage du matériau)

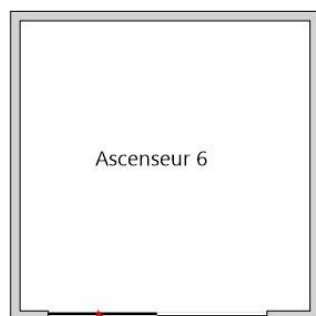
M006 - M011 - Panneaux dans les portes palières
Présence d'amiante

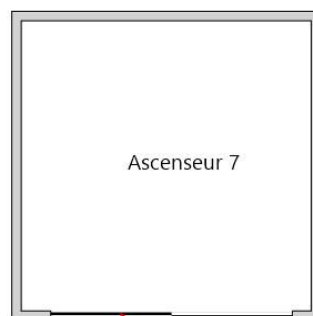
M012 - 16 - Panneaux dans les portes palières
Présence d'amiante

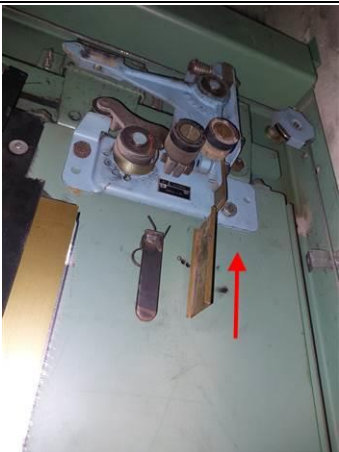
<p>Photo n° PhA001</p> <p>Localisation : 2ème Sous-sol - Ascenseur 6</p> <p>Ouvrage : 7 - Ascenseurs, monte-charges et escaliers mécaniques - Portes et cloisons palières</p> <p>Partie d'ouvrage : Panneaux dans les portes palières</p> <p>Description : Panneaux dans les portes palières</p>

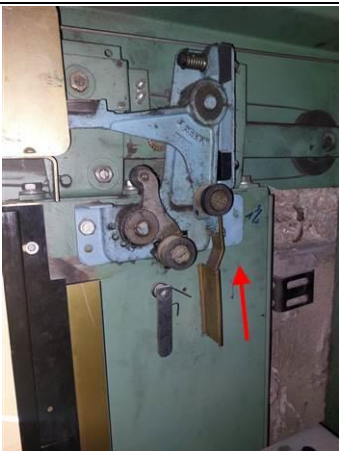
Zone	Identifiant + Description	Conclusion (justification)	Photo
M007	<p><u>Localisation</u> : 1ème Sous-sol - Ascenseur 6</p> <p><u>Echantillons</u> : P007</p> <p><u>Description</u> : Panneaux dans les portes palières</p>	Présence d'amiante (Sur jugement de l'opérateur)	 
M008	<p><u>Localisation</u> : Rez de chaussée - Ascenseur 6</p> <p><u>Echantillons</u> : P008</p> <p><u>Description</u> : Panneaux dans les portes palières</p>	Présence d'amiante (Sur jugement de l'opérateur)	 
M009	<p><u>Localisation</u> : 1er étage - Ascenseur 6</p> <p><u>Echantillons</u> : P009</p> <p><u>Description</u> : Panneaux dans les portes palières</p>	Présence d'amiante (Sur jugement de l'opérateur)	 
M010	<p><u>Localisation</u> : 2ème étage - Ascenseur 6</p> <p><u>Echantillons</u> : P010</p> <p><u>Description</u> : Panneaux dans les portes palières</p>	Présence d'amiante (Sur jugement de l'opérateur)

<p>Photo n° PhA002</p> <p>Localisation : 1ème Sous-sol - Ascenseur 6</p> <p>Ouvrage : 7 - Ascenseurs, monte-charges et escaliers mécaniques - Portes et cloisons palières</p> <p>Partie d'ouvrage : Panneaux dans les portes palières</p> <p>Description : Panneaux dans les portes palières</p> <p>Localisation sur croquis : M007</p>

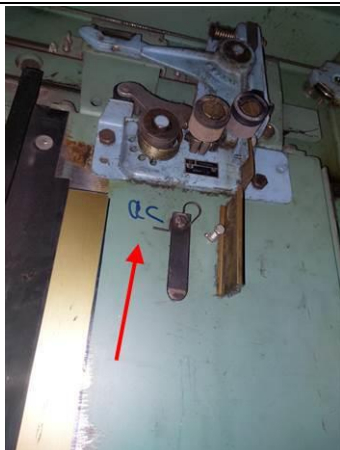
Photo n° PhA003

Localisation	n° de sondage	Description	Echantillon	N° Echantillon	Photo
Ascenseur 6	1	<p>Identifiant : M008</p> <p>Description : Panneaux dans les portes palières</p> <p>Résultat : Présence d'amiante</p>	Aucun prélèvement	P008

Localisation : Rez de chaussée - Ascenseur 6

Description : Panneaux dans les portes palières

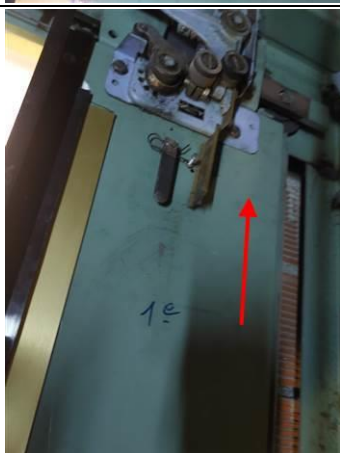
Photo n° PhA004

Localisation	n° de sondage	Description	Echantillon	N° Echantillon	Photo
Ascenseur 6	1	<p>Identifiant : M009</p> <p>Description : Panneaux dans les portes palières</p> <p>Résultat : Présence d'amiante</p>	Aucun prélèvement	P009

Localisation : 1er étage - Ascenseur 6

Description : Panneaux dans les portes palières

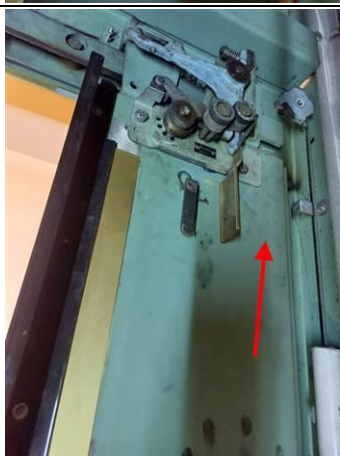
Photo n° PhA005

Localisation	n° de sondage	Description	Echantillon	N° Echantillon	Photo
Ascenseur 6	1	<p>Identifiant : M010</p> <p>Description : Panneaux dans les portes palières</p> <p>Résultat : Présence d'amiante</p>	Aucun prélèvement	P010

Localisation : 2ème étage - Ascenseur 6

Description : Panneaux dans les portes palières

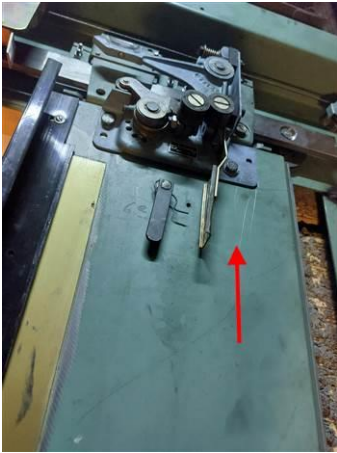
Photo n° PhA006
Localisation : 3ème étage - Ascenseur 6
Ouvrage : 7 - Ascenseurs, monte-charges et escaliers mécaniques - Portes et cloisons palières
Partie d'ouvrage : Panneaux dans les portes palières
Description : Panneaux dans les portes palières

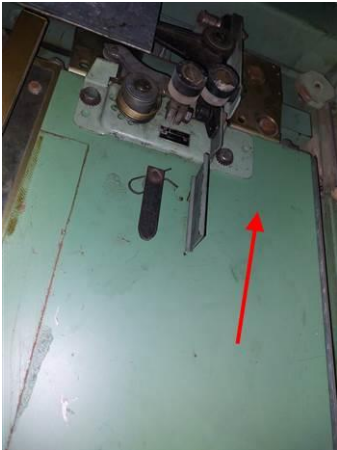
Photo n° PhA007
Localisation : 2ème Sous-sol - Ascenseur 7
Ouvrage : 7 - Ascenseurs, monte-charges et escaliers mécaniques - Portes et cloisons palières
Partie d'ouvrage : Panneaux dans les portes palières
Description : Panneaux dans les portes palières

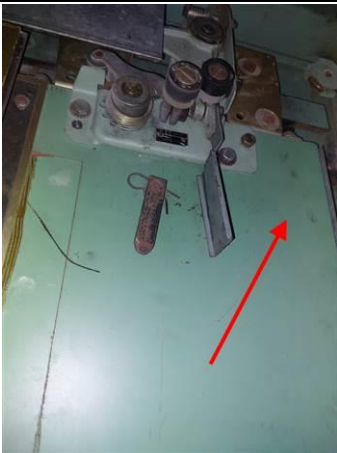
Photo n° PhA008
Localisation : 1ème Sous-sol - Ascenseur 7
Ouvrage : 7 - Ascenseurs, monte-charges et escaliers mécaniques - Portes et cloisons palières
Partie d'ouvrage : Panneaux dans les portes palières
Description : Panneaux dans les portes palières

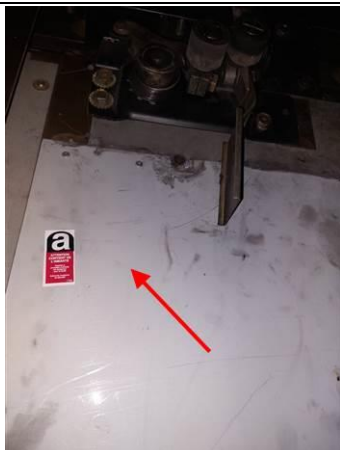
M014	<p><u>Localisation</u> : Rez de chaussée - Ascenseur 7</p> <p><u>Echantillons</u> : P014</p> <p><u>Description</u> : Panneaux dans les portes palières</p>	Présence d'amiante (Sur marquage du matériau)

Photo n° PhA009
 Localisation : Rez de chaussée - Ascenseur 7
 Ouvrage : 7 - Ascenseurs, monte-charges et escaliers mécaniques - Portes et cloisons palières
 Partie d'ouvrage : Panneaux dans les portes palières
 Description : Panneaux dans les portes palières

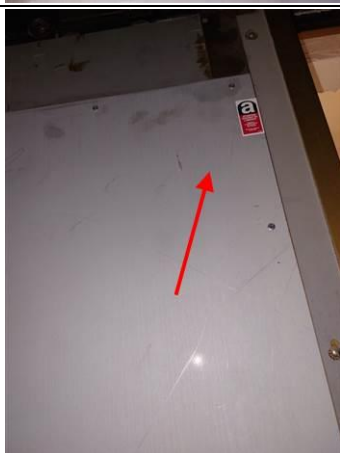
Photo n° PhA010
 Localisation : 1er étage - Ascenseur 7
 Ouvrage : 7 - Ascenseurs, monte-charges et escaliers mécaniques - Portes et cloisons palières
 Partie d'ouvrage : Panneaux dans les portes palières
 Description : Panneaux dans les portes palières

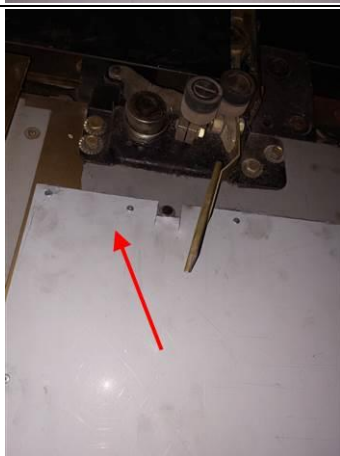
Photo n° PhA010
 Localisation : 1er étage - Ascenseur 7
 Ouvrage : 7 - Ascenseurs, monte-charges et escaliers mécaniques - Portes et cloisons palières
 Partie d'ouvrage : Panneaux dans les portes palières
 Description : Panneaux dans les portes palières

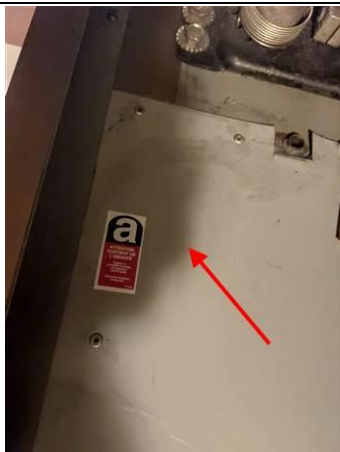
Photo n° PhA011

Localisation : 2ème étage - Ascenseur 7
