**PRÉ-RAPPORT DE MISSION DE REPÉRAGE DES MATÉRIAUX  
ET PRODUITS CONTENANT DE L'AMIANTE**

**« AVANT TRAVAUX »**

Rapport n°  
7326\_RAAT\_  
BÂTIMENT PRINCIPAL

**Propriétaire** INSTITUT NATIONAL DES JEUNES AVEUGLES  
**Donneur d'ordre** INSTITUT NATIONAL DES JEUNES AVEUGLES  
**Références D.O.** Lettre de mission N°20240229 - Commande E2024000307 du 16/03/2024  
**Date de commande** 13/03/2024  
**Adresse** 56, boulevard des Invalides 75007 PARIS

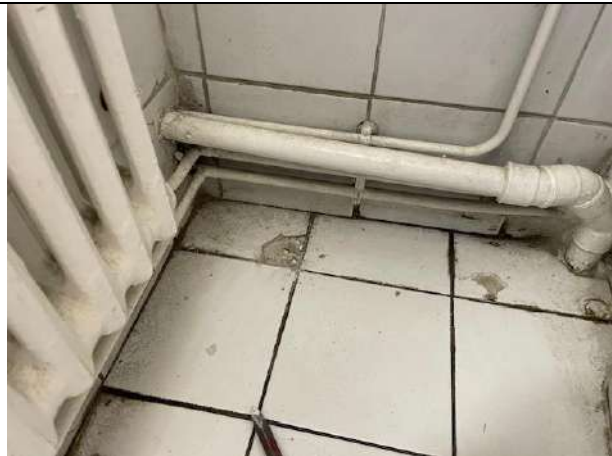
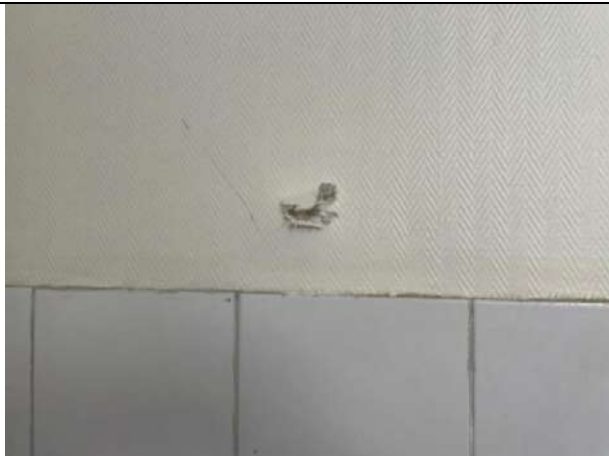
Réf. DO INJA	Pré-Rapport de repérage Amiante « avant travaux » 56, boulevard des Invalides 75007 PARIS	
Photo N°13 - Echantillon P13 Rez-de-Chaussée - Loge Sud / WC 2 / Sol Carrelage + colle blanche Fibres d'amiante non détectées			Photo N°14 - Echantillon P14 Rez-de-Chaussée - Loge Sud / WC 2 / Mur Enduit blanc plâtreux Fibres d'amiante non détectées

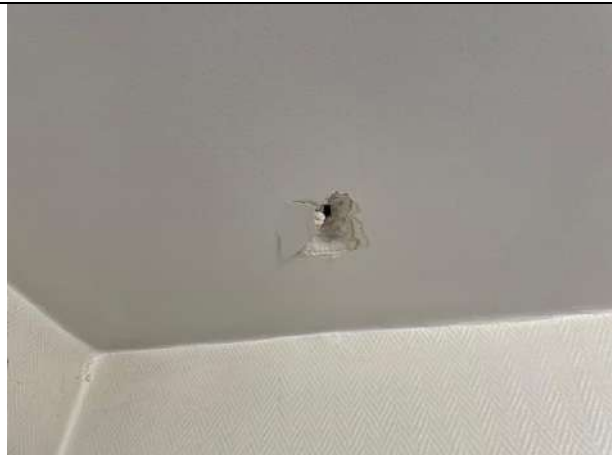
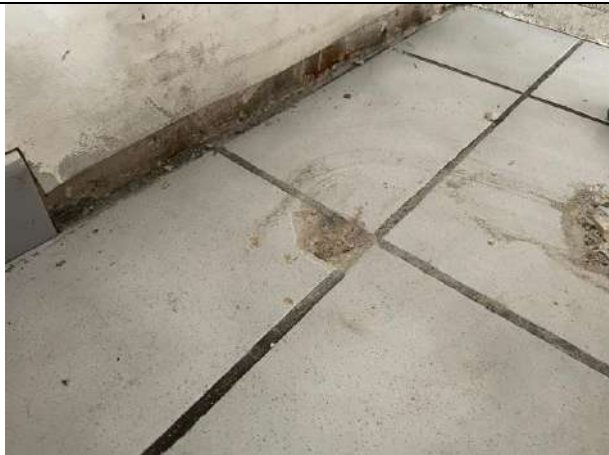
Photo N°15 - Echantillon P15 Rez-de-Chaussée - Loge Sud / WC 2 / Plafond Enduit blanc plâtreux Fibres d'amiante non détectées			Photo N°16 - Echantillon P16 Rez-de-Chaussée - Loge Sud / Loge Accueil / Sol Ragréage gris et blanc Fibres d'amiante non détectées

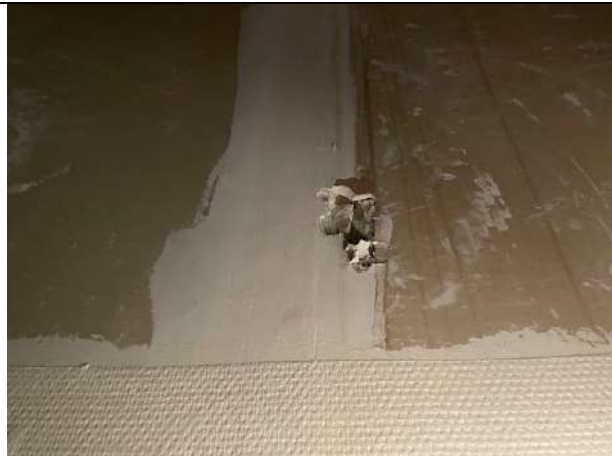
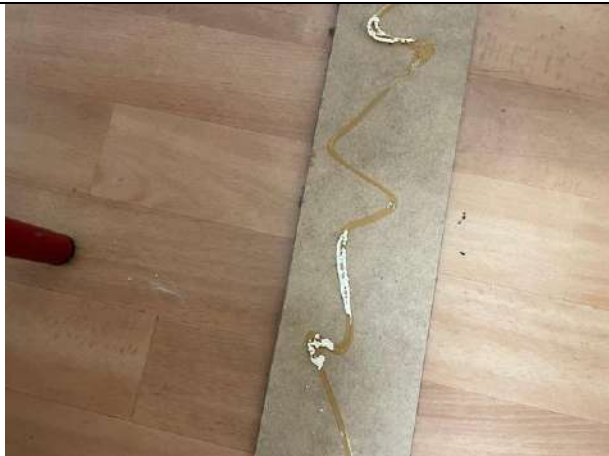
Réf. DO INJA	Pré-Rapport de repérage Amiante « avant travaux » 56, boulevard des Invalides 75007 PARIS	
Photo N°37 - Echantillon P37 Rez-de-Chaussée - « Aile Duroc » / Salle Guitare / Plénum Bande calicot + plâtre blanc Fibres d'amiante non détectées		Photo N°38 - Echantillon P38 Rez-de-Chaussée - « Aile Duroc » / Salle Guitare / Plinthes Colle Jaune Fibres d'amiante non détectées

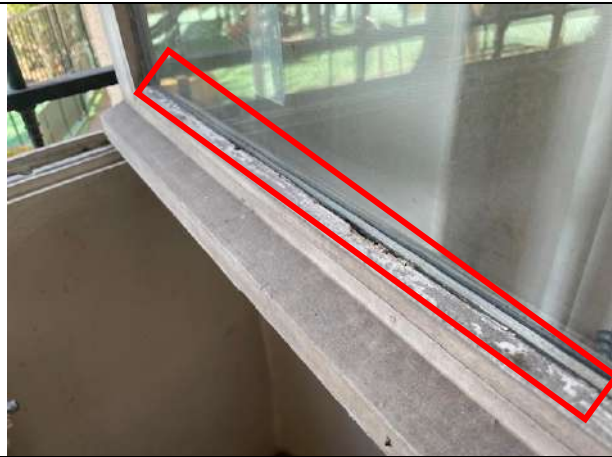
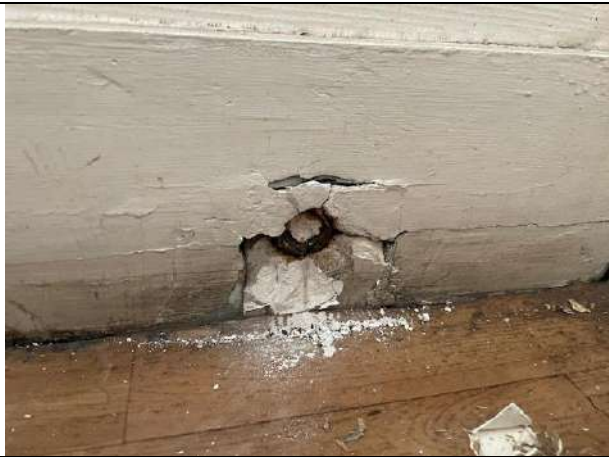
Photo N°39 - Echantillon P39 Rez-de-Chaussée - « Aile Duroc » / Services Généraux / Fenêtre Joint dur gris Présence d'amiante de type Chrysotile		Photo N°40 - Echantillon P40 Rez-de-Chaussée - « Aile Duroc » / Services Généraux / Plinthes Enduit plâtreux blanc + plaque grise Fibres d'amiante non détectées

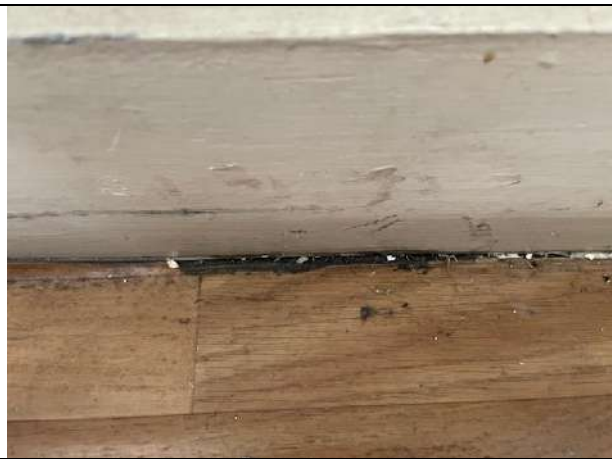
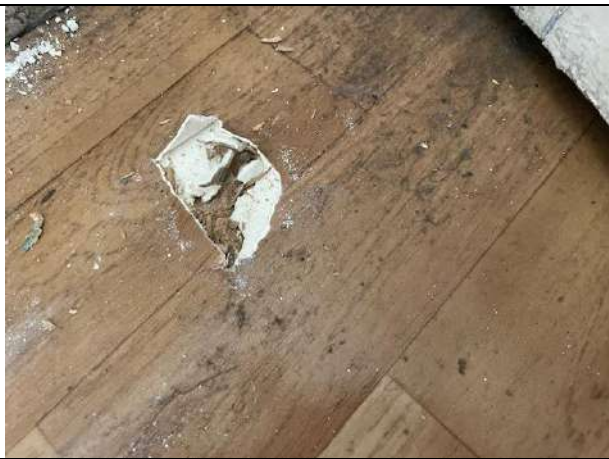
Photo N°41 - Echantillon P41 Rez-de-Chaussée - « Aile Duroc » / Services Généraux / Sol Joint noir et marron souple Fibres d'amiante non détectées		Photo N°42 - Echantillon P42 Rez-de-Chaussée - « Aile Duroc » / Services Généraux / Sol Dalle de sol marron + Colle blanche et jaune Fibres d'amiante non détectées

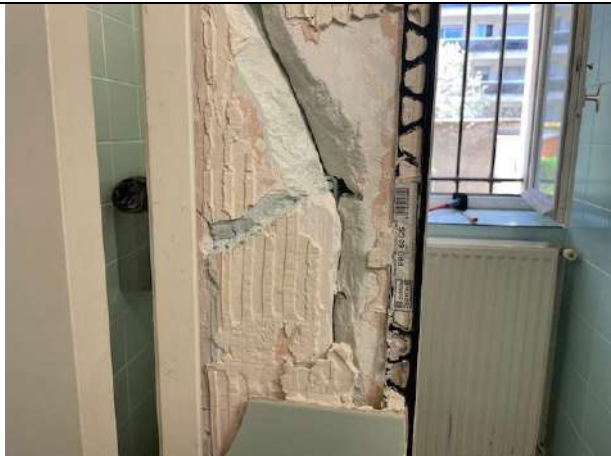
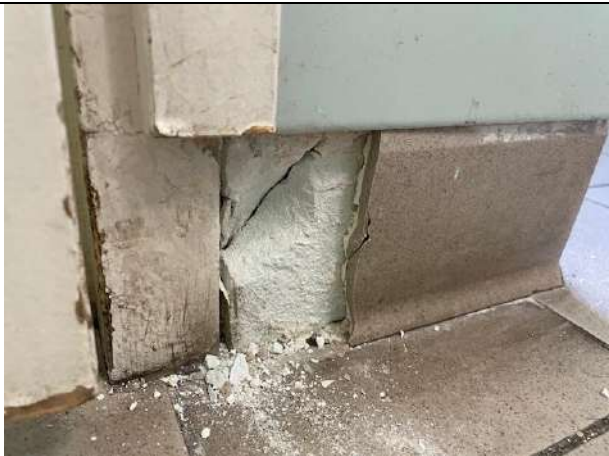
Réf. DO INJA	Pré-Rapport de repérage Amiante « avant travaux » 56, boulevard des Invalides 75007 PARIS
Photo N°43 - Echantillon P43 Rez-de-Chaussée - « Aile Duroc » / Sanitaire 1 / Mur Faïence bleue + Colle blanche Fibres d'amiante non détectées		Photo N°44 - Echantillon P44 Rez-de-Chaussée - « Aile Duroc » / Sanitaire 1 / Plinthes Faïence grise + Colle blanche Fibres d'amiante non détectées

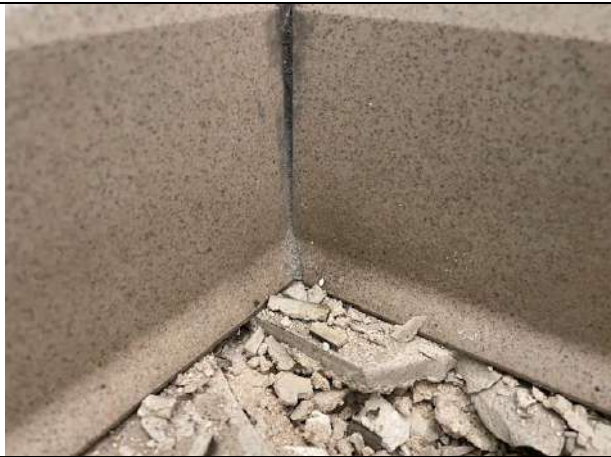
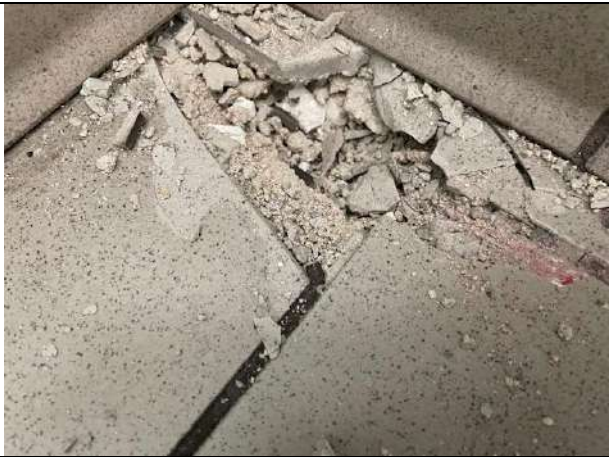
Photo N°45 - Echantillon P45 Rez-de-Chaussée - « Aile Duroc » / Sanitaire 1 / Sol Carrelage beige + Colle beige Fibres d'amiante non détectées		Photo N°46 - Echantillon P46 Rez-de-Chaussée - « Aile Duroc » / Sanitaire 1 / Sol Ragréage blanc et gris Fibres d'amiante non détectées

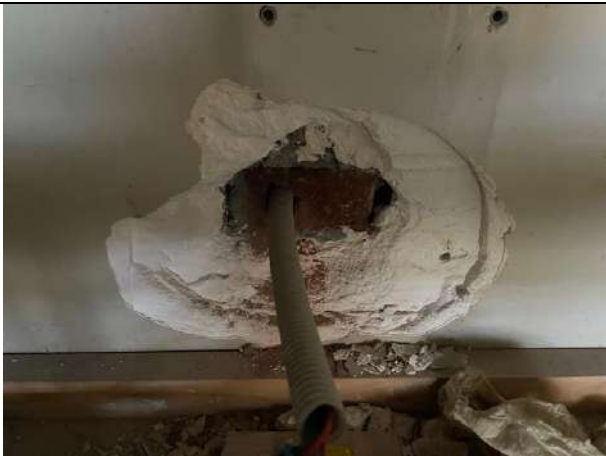
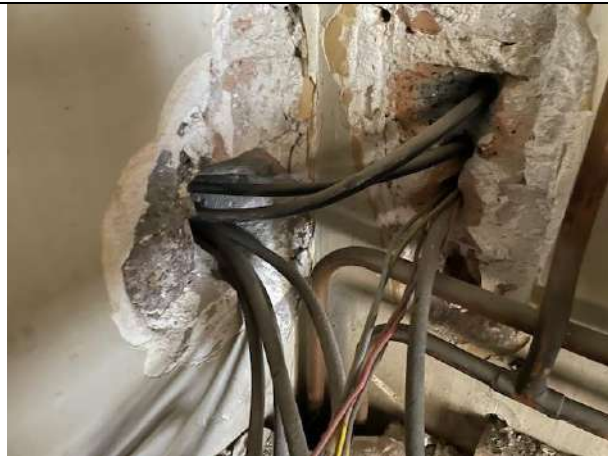
Réf. DO INJA	Pré-Rapport de repérage Amiante « avant travaux » 56, boulevard des Invalides 75007 PARIS	
Photo N°49 - Echantillon P49 Rez-de-Chaussée - « Aile Duroc » / Sanitaire 2 / Mur Enduit plâtreux blanc Fibres d'amiante non détectées			Photo N°50 - Echantillon P50 Rez-de-Chaussée - « Aile Duroc » / Sanitaire 2 / Mur Ciment-béton gris Fibres d'amiante non détectées

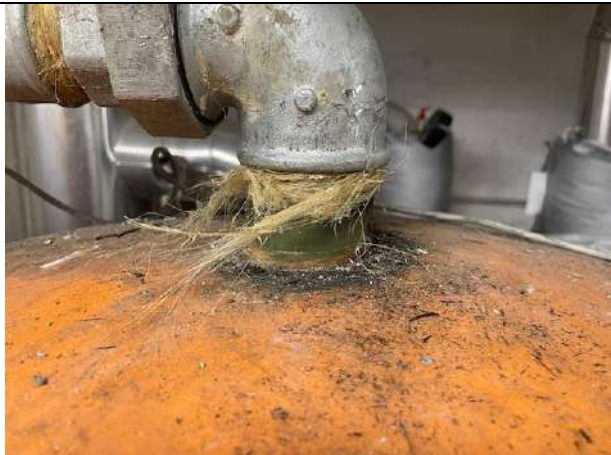
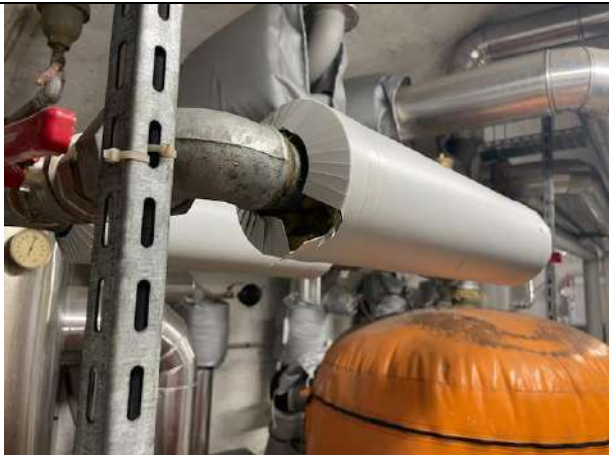
Photo N°63 - Echantillon P63 Sous-Sol - « Aile Duroc » / Local Chaufferie / Conduit ballon ECS Joint fibreux jaune Fibres d'amiante non détectées		Photo N°64 - Echantillon P64 Sous-Sol - « Aile Duroc » / Local Chaufferie / Conduit ballon ECS Calorifugeage laine minérale jaune Fibres d'amiante non détectées

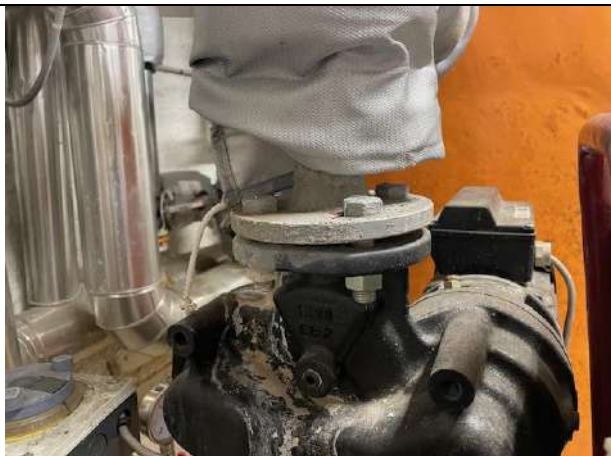
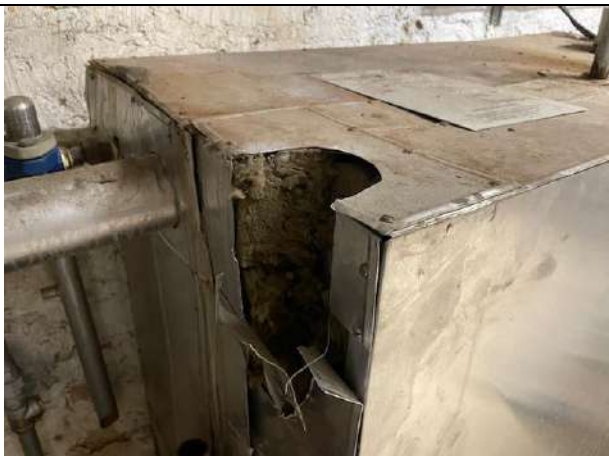
Photo N°65 - Echantillon P65 Sous-Sol - « Aile Duroc » / Local Chaufferie / Conduit ballon ECS Joint noir souple Fibres d'amiante non détectées		Photo N°66 - Echantillon P66 Sous-Sol - « Aile Duroc » / Local Chaufferie 2 / Bâche à condensat Isolant laine minérale jaune Fibres d'amiante non détectées

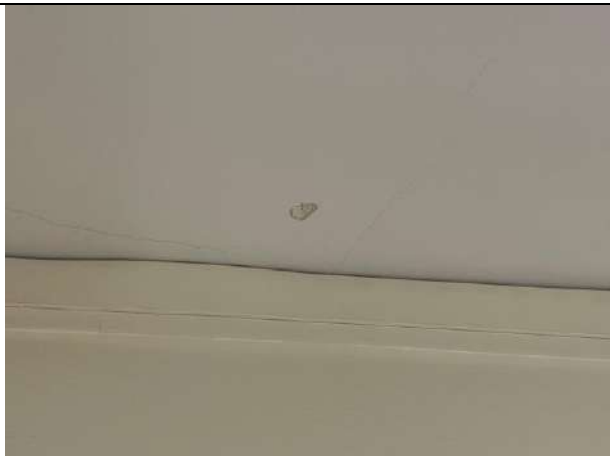
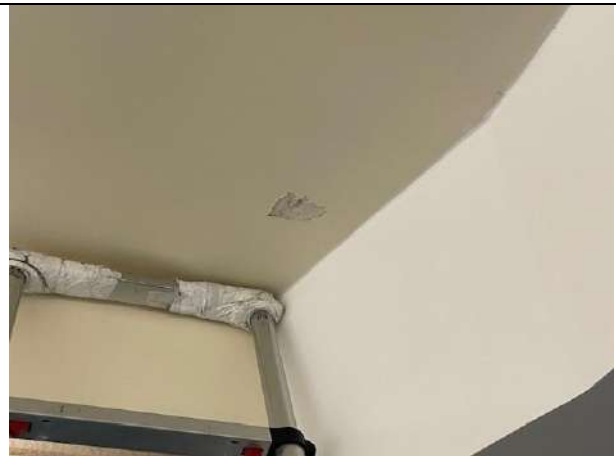
Réf. DO INJA	Pré-Rapport de repérage Amiante « avant travaux » 56, boulevard des Invalides 75007 PARIS
Photo N°73 - Echantillon P73 R+3 - « Aile Sèvres » / Dégagement Central / Plafond Enduit plâtreux blanc Fibres d'amiante non détectées		Photo N°74 - Echantillon P74 R+3 - « Aile Sèvres » / Dégagement / Plafond Enduit plâtreux blanc Fibres d'amiante non détectées

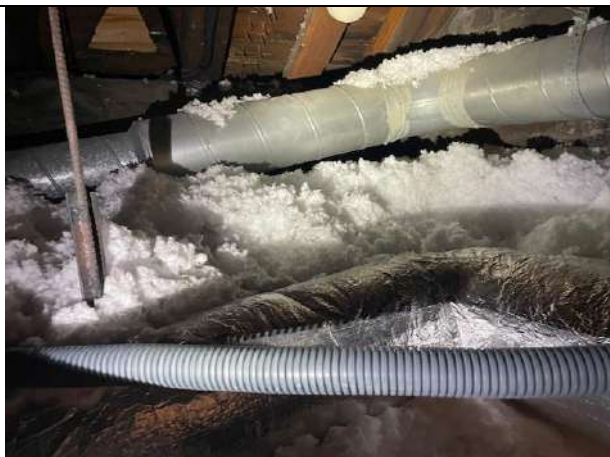
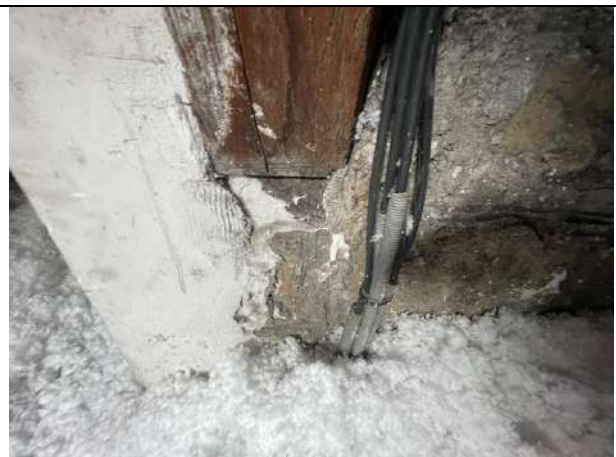
Photo N°75 - Echantillon P75 Combles - « Aile Sèvres » / Sol / Au dessus du dégagement Flocage blanc Fibres d'amiante non détectées		Photo N°76 - Echantillon P76 Combles - « Aile Sèvres » / Mur / Au dessus du dégagement Ciment-béton gris Fibres d'amiante non détectées

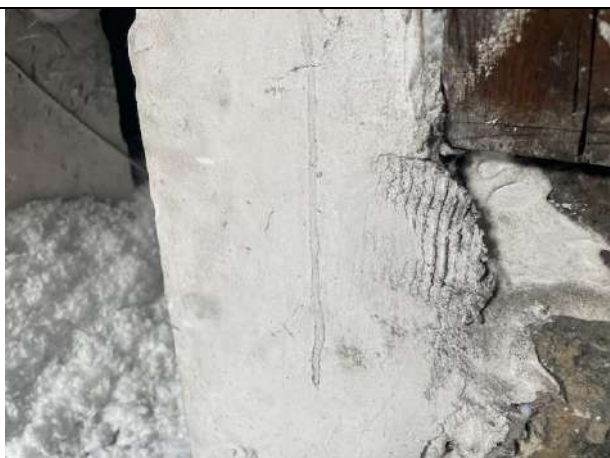
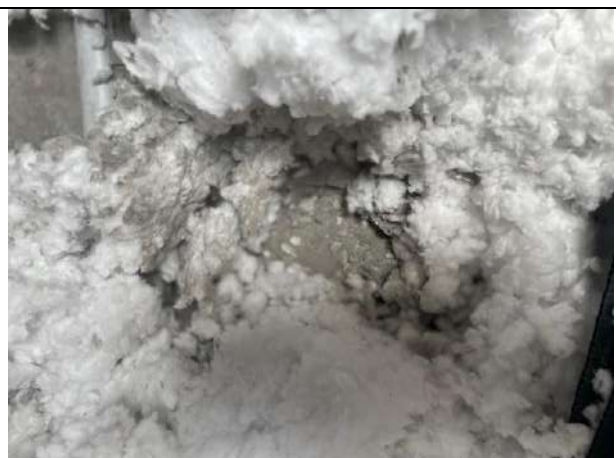
Photo N°77 - Echantillon P77 Combles - « Aile Sèvres » / Mur / Au dessus du dégagement Enduit plâtreux blanc Fibres d'amiante non détectées		Photo N°78 - Echantillon P78 Combles - « Aile Sèvres » / Sol / Au dessus du dégagement Enduit plâtreux blanc Fibres d'amiante non détectées

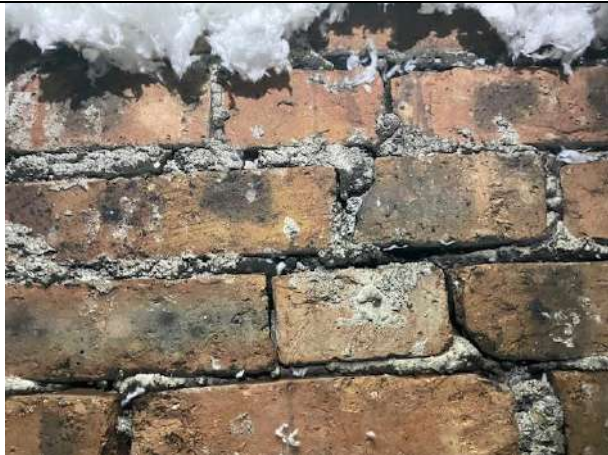
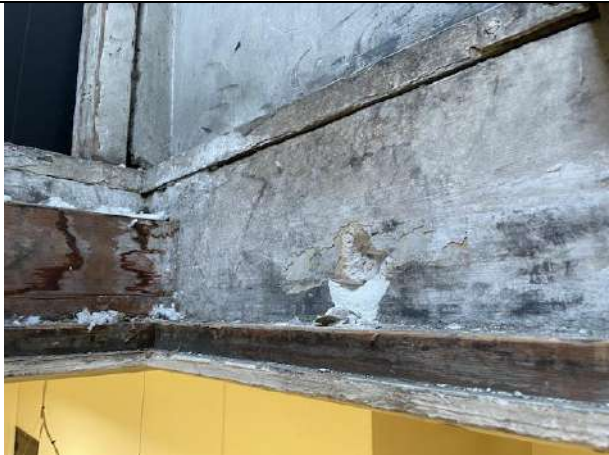
Réf. DO INJA	Pré-Rapport de repérage Amiante « avant travaux » 56, boulevard des Invalides 75007 PARIS
Photo N°79 - Echantillon P79 Combles - « Aile Duroc » / Mur / Au dessus du dégagement central Ciment-béton blanc et gris Fibres d'amiante non détectées		Photo N°80 - Echantillon P80 Combles - « Aile Duroc » / Sol / Au dessus du dégagement central Enduit plâtreux blanc Fibres d'amiante non détectées

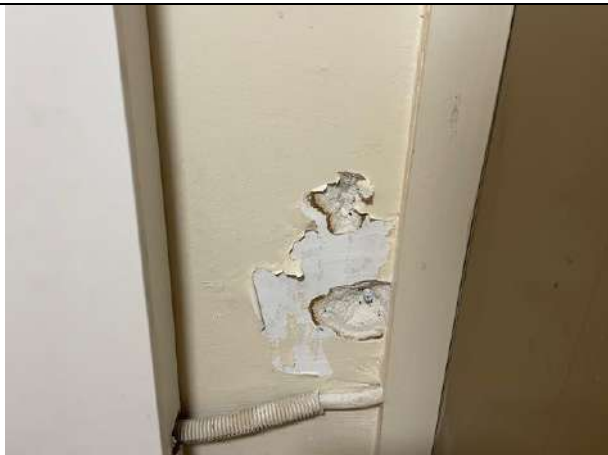
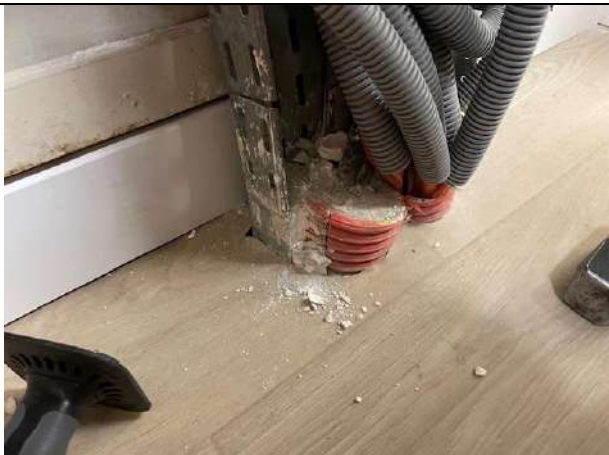
Photo N°81 - Echantillon P81 R+3 - « Aile Duroc » / Local Électrique / Mur Enduit plâtreux blanc Fibres d'amiante non détectées		Photo N°82 - Echantillon P82 R+3 - « Aile Duroc » / Local Électrique / Gaine Électrique Enduit plâtreux de rebouchage blanc Fibres d'amiante non détectées

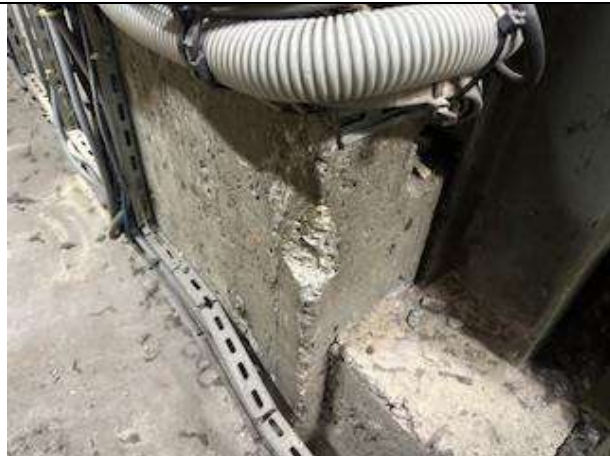
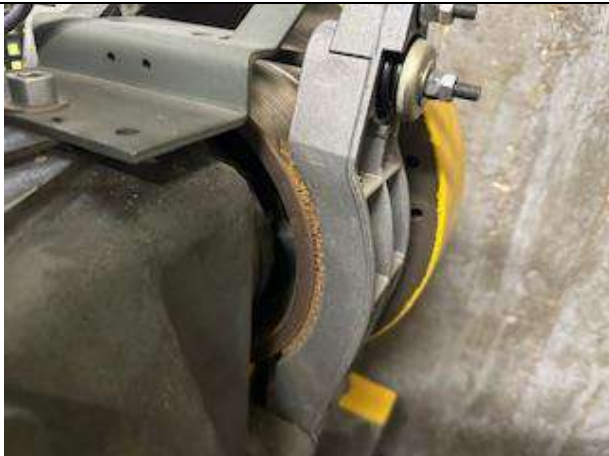
Réf. DO INJA	Pré-Rapport de repérage Amiante « avant travaux » 56, boulevard des Invalides 75007 PARIS	
<p>Photo N°85 - Echantillon P85 Sous-Sol - « Aile Duroc » Machinerie d'ascenseur / Mur Enduit ciment Fibres d'amiante non détectées</p>		<p>Photo N°86 - Echantillon P86 Sous-Sol - « Aile Duroc » Machinerie d'ascenseur / Moteur Tresse Fibres d'amiante non détectées</p>

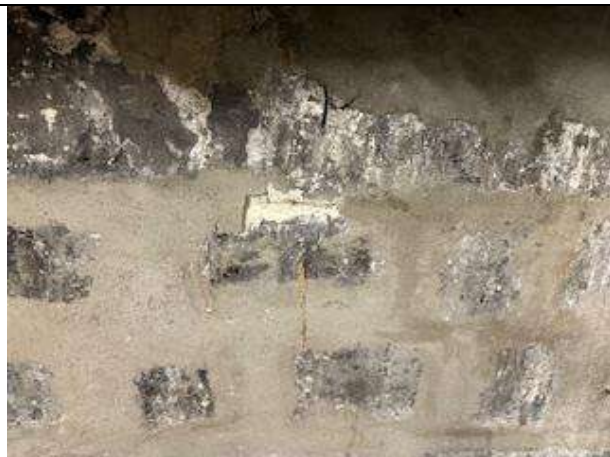
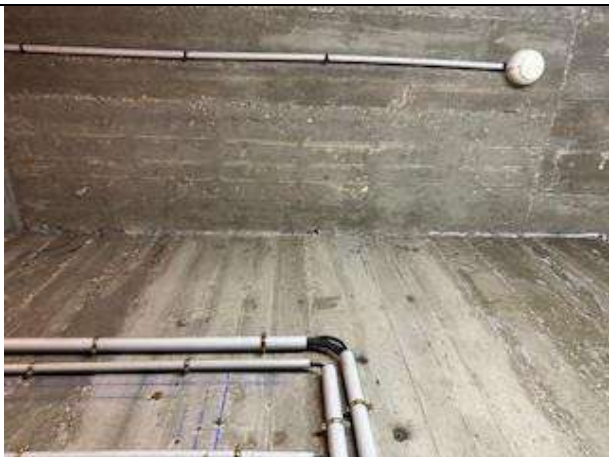
<p>Photo N°87 - Echantillon P87 Sous-Sol - « Aile Duroc » Machinerie d'ascenseur / Mur Enduit ciment Fibres d'amiante non détectées</p>		<p>Photo N°88 - Echantillon P88 Sous-Sol - « Aile Duroc » Machinerie d'ascenseur / Plafond Enduit ciment Fibres d'amiante non détectées</p>

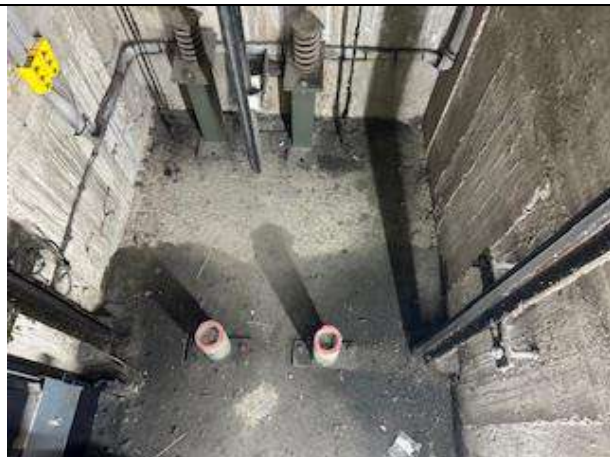
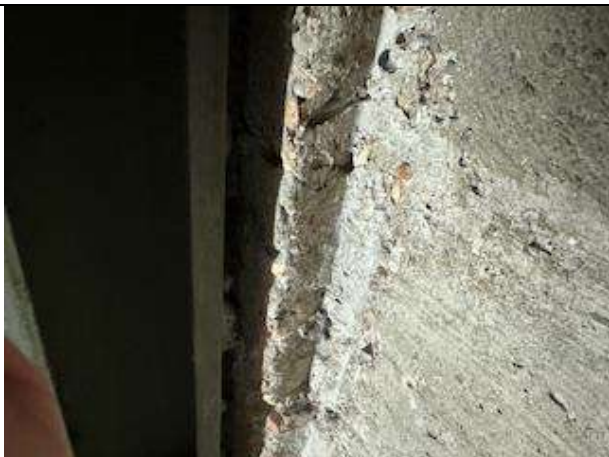
<p>Photo N°89 - Echantillon P89 Sous-Sol - « Aile Duroc » Fond de fosse trémie ascenseur / Sol Ragréage gris Fibres d'amiante non détectées</p>		<p>Photo N°90 - Echantillon P90 Sous-Sol - « Aile Duroc » Fond de fosse trémie ascenseur / Mur Enduit de rebouchage blanc/gris Fibres d'amiante non détectées</p>

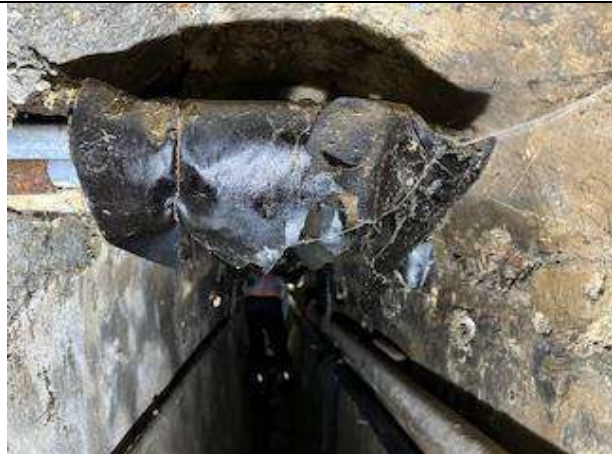
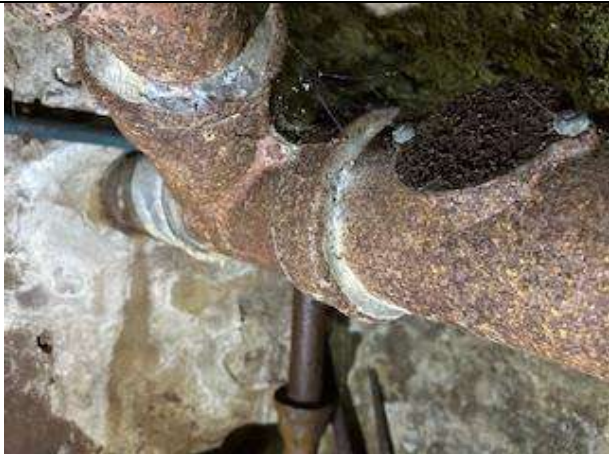
Réf. DO INJA	Pré-Rapport de repérage Amiante « avant travaux » 56, boulevard des Invalides 75007 PARIS	
Photo N°109 - Echantillon P109 Sous-Sol - « Aile Sèvres » réseau adduction d'eau / Canalisation Calorifugeage noir + isolant marron Fibres d'amiante non détectées		Photo N°110 - Echantillon P110 Sous-Sol - Jonction « Aile Duroc » & « Aile Sèvres » réseau adduction d'eau / Canalisation Enduit d'assemblage Fibres d'amiante non détectées

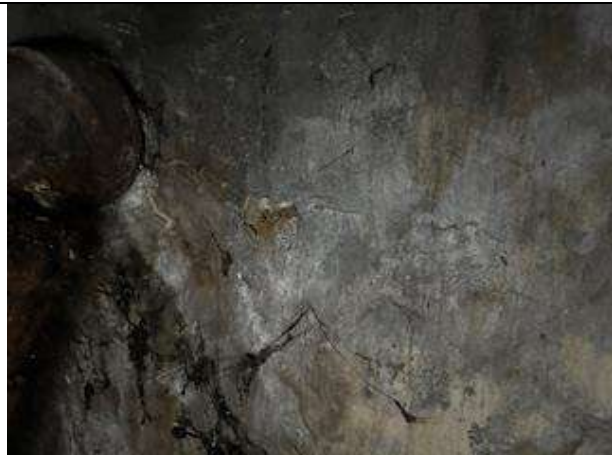
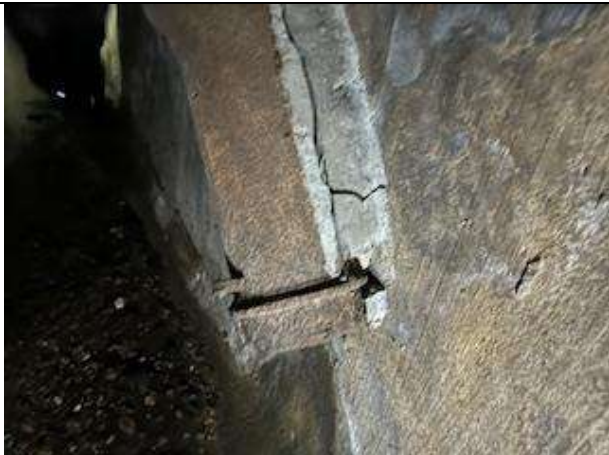
Photo N°111 - Echantillon P111 Sous-Sol - « Aile Sèvres » réseau adduction d'eau / Mur Enduit ciment Fibres d'amiante non détectées		Photo N°112 - Echantillon P112 Sous-Sol - « Aile Sèvres » réseau adduction d'eau / Mur Enduit ciment Fibres d'amiante non détectées

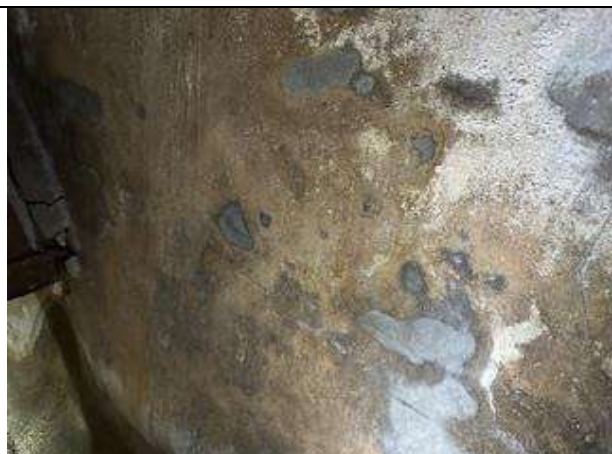
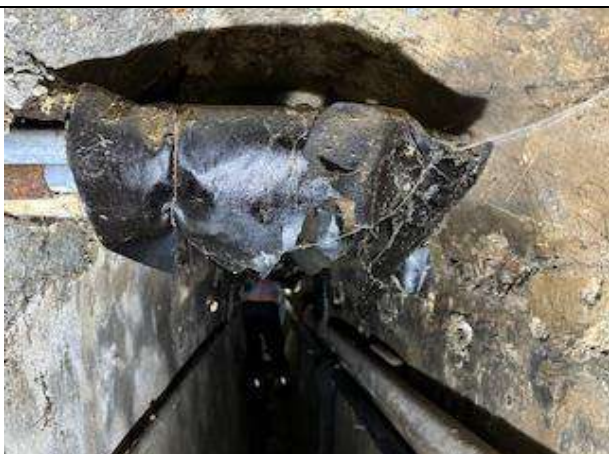
Photo N°113 - Echantillon P113 Sous-Sol - « Aile Sèvres » réseau adduction d'eau / Mur Enduit ciment Fibres d'amiante non détectées		Photo N°114 - Echantillon P114 Sous-Sol - « Aile Sèvres » réseau adduction d'eau / Canalisation Calorifugeage noir Fibres d'amiante non détectées
