Rapport de mission de repérage du plomb avant travaux

Numéro de rapport : C-DI92-2024-30-235233

Informations du bien concerné	
Adresse	56, boulevard des Invalides 75007 PARIS 07 Portail principale de l'institut
Propriétaire	INSTITUT NATIONAL DES JEUNES AVEUGLES 56, boulevard des Invalides 75007 PARIS 07
Opérateur de repérage	BENMIRA LYES adm.diag@btp-diagnostics.fr
Norme utilisée : NF X 46-035 (JUN 2021)

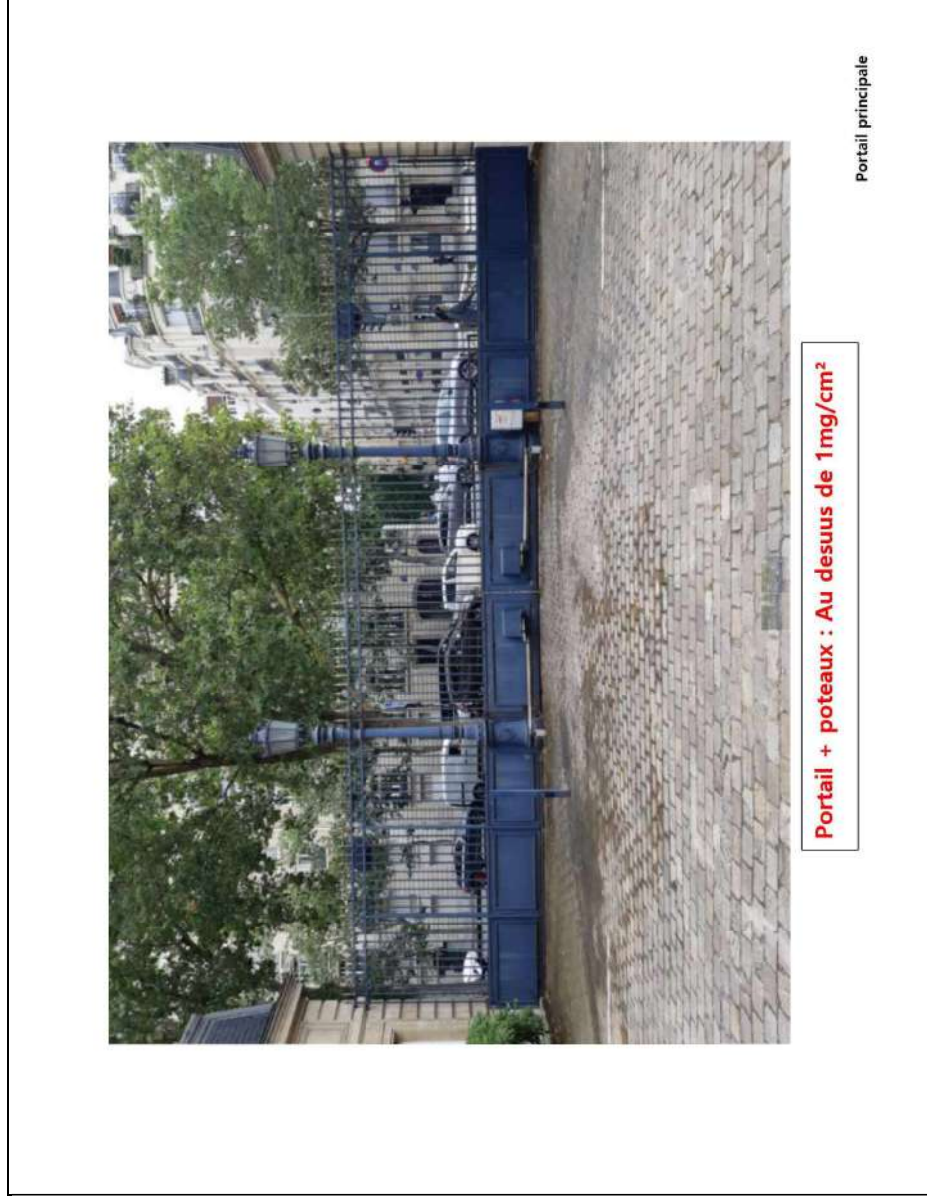
Portail principale

N°	Zone	Unité de repérage	Substrat	Revêtement apparent	Mesure (mg/cm^2)	Incertitude* ($\pm\text{-mg}/\text{cm}^2$)	Observation / Travaux
2		L'ensemble du portail (mesure 1)	Métal	Peinture	5,69	$\pm 0,1$	
Nombre d'unités de diagnostic : 1

Portail + poteaux : Au dessus de 1mg/cm²
