Rapport de repérage des matériaux et produits contenant de l'amiante à intégrer au Dossier Technique Amiante

DSDEN
53 Avenue Cap-de-Croix
06181 NICE

Date du rapport : 22/09/2021

Référence du dossier :
2109CPASOBCI008443/DSDEN

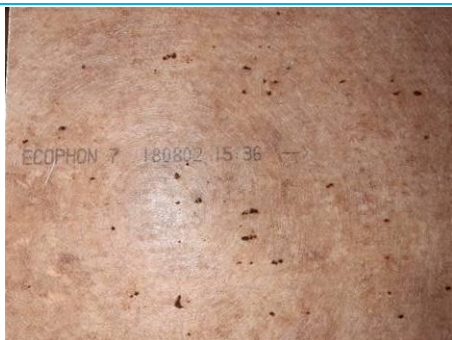
Matériaux : ZPSO-007

Description : Faux plafonds

Localisation : DSDEN Sous-sol - 106; DSDEN Sous-sol - 107; DSDEN Sous-sol - 108; DSDEN Sous-sol - 110; DSDEN Sous-sol - 112; DSDEN Sous-sol - 113; DSDEN Sous-sol - WC 1; DSDEN Sous-sol - WC 2; DSDEN Sous-sol - Couloir; DSDEN Sous-sol - 114; DSDEN Sous-sol - 116; DSDEN Sous-sol - 117; DSDEN Sous-sol - 118; DSDEN Sous-sol - SAS; DSDEN Rez de chaussée - 205; DSDEN Rez de chaussée - 206; DSDEN Rez de chaussée - 207; DSDEN Rez de chaussée - 208; DSDEN Rez de chaussée - 210; DSDEN Rez de chaussée - 212; DSDEN Rez de chaussée - 213; DSDEN Rez de chaussée - 231; DSDEN Rez de chaussée - 233; DSDEN Rez de chaussée - 234; DSDEN Rez de chaussée - 235; DSDEN Rez de chaussée - 236; DSDEN Rez de chaussée - 237; DSDEN Rez de chaussée - 240; DSDEN Rez de chaussée - 244; DSDEN Rez de chaussée - 246; DSDEN Rez de chaussée - 247; DSDEN Rez de chaussée - 249; DSDEN Rez de chaussée - 250; DSDEN Rez de chaussée - 251; DSDEN 1er étage - 331; DSDEN 1er étage - 332; DSDEN 1er étage - 334; DSDEN 1er étage - 335; DSDEN 1er étage - 336; DSDEN 2ème étage - 404; DSDEN 2ème étage - 408; DSDEN 2ème étage - 409

Résultat : Absence d'amiante
