Rapport de repérage des matériaux et produits contenant de l'amiante avant réalisation de travaux dans un immeuble bâti

Numéro de rapport	2023-9857-HOPITAL SAINT LOUIS A
Propriétaire	HOPITAL SAINT LOUIS
Donneur d'ordre	APHP NORD
Adresse de l'immeuble	Musée 1 avenue Claude Vellefaux 75010 PARIS - 10EME
Bâtiment ou installation	Bâtiment 012
Date de la commande	30/05/2023
Date de début d'exécution du repérage	07/06/2023
Date d'émission du rapport de repérage	30/06/2023
Référence du programme de travaux défini par le donneur d'ordre	Non communiquée

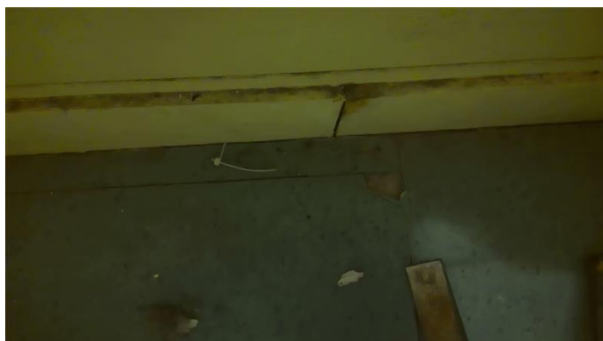
PRELEVEMENT : P001

Nom du client	Numéro de dossier	Localisation
HOPITAL SAINT LOUIS	2023-9857-HOPITAL SAINT LOUIS	RDC - Circulation Revêtements de sols n°1 - 05 - Planchers et planchers techniques
Nom de l'opérateur	Date de prélèvement	Matériau
KARAKAC Frédéric	07/06/2023	lino

absence d'amiante

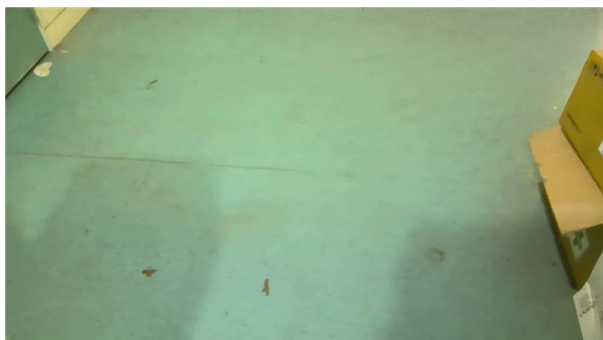
PRELEVEMENT : P002

Nom du client	Numéro de dossier	Localisation
HOPITAL SAINT LOUIS	2023-9857-HOPITAL SAINT LOUIS	RDC - Circulation Revêtements de sols n°2 - 05 - Planchers et planchers techniques
Nom de l'opérateur	Date de prélèvement	Matériau
KARAKAC Frédéric	07/06/2023	lino

absence d'amiante

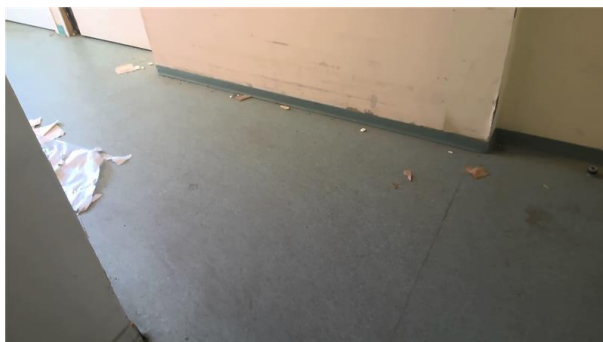
PRELEVEMENT : P003

Nom du client	Numéro de dossier	Localisation
HOPITAL SAINT LOUIS	2023-9857-HOPITAL SAINT LOUIS	RDC - Circulation Revêtements de sols n°3 - 05 - Planchers et planchers techniques
Nom de l'opérateur	Date de prélèvement	Matériau
KARAKAC Frédéric	07/06/2023	lino

absence d'amiante

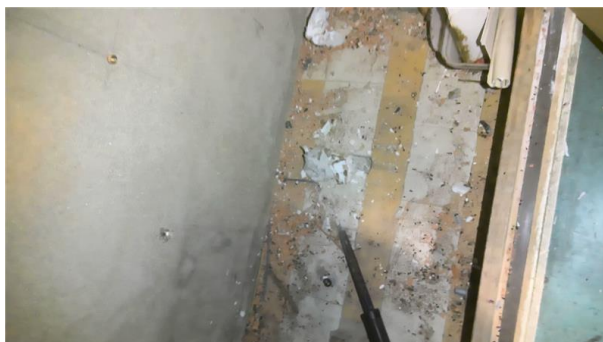
PRELEVEMENT : P004

Nom du client	Numéro de dossier	Localisation
HOPITAL SAINT LOUIS	2023-9857-HOPITAL SAINT LOUIS	RDC - Circulation Revêtements de sols n°3 - 05 - Planchers et planchers techniques
Nom de l'opérateur	Date de prélèvement	Matériau
KARAKAC Frédéric	07/06/2023	carrelage avec colle

absence d'amiante

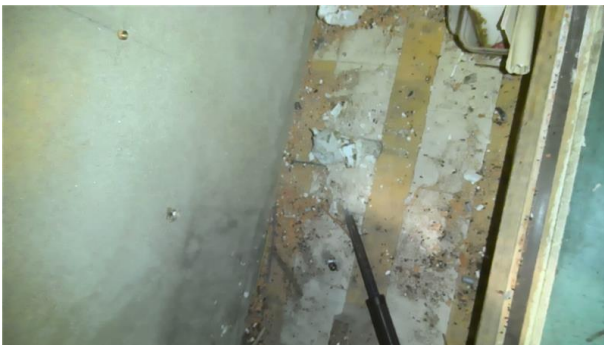
PRELEVEMENT : P005				
Emplacement

Nom du client		Numéro de dossier		Localisation
HOPITAL SAINT LOUIS		2023-9857-HOPITAL SAINT LOUIS		RDC - Circulation Revêtements de sols n°3 - 05 - Planchers et planchers techniques
Nom de l'opérateur		Date de prélèvement		Matériau
KARAKAC Frédéric		07/06/2023		carrelage avec colle
Résultat amiante				
absence d'amiante				
DESCRIPTION DU PRELEVEMENT :				
Objet		Support		Taille
carrelage avec colle				0 cm
DETAIL DES COUCHES DU PRELEVEMENT :				
Référence Couche	PV analyse Amiante	Description visuelle	Epaisseur (cm)	Conclusion amiante
RAW PRODUCT	AR-23-LE-040870-01	Matériau dur de type carrelage, faïence (beige) ; matériau dur de type joint ciment (gris) ; matériau dur de type ciment-colle (gris) ; matériau dur (beige)	0	Fibres d'amiante non détectées

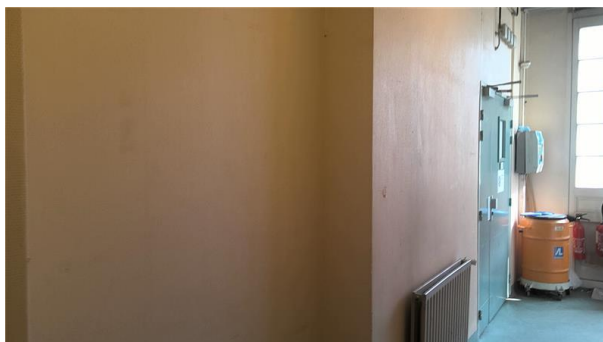
PRELEVEMENT : P006

Nom du client	Numéro de dossier	Localisation
HOPITAL SAINT LOUIS	2023-9857-HOPITAL SAINT LOUIS	RDC - Circulation Mur - 03 - Parois verticales intérieures
Nom de l'opérateur	Date de prélèvement	Matériau
KARAKAC Frédéric	07/06/2023	Enduit plâtre lissé - Peinture

absence d'amiante

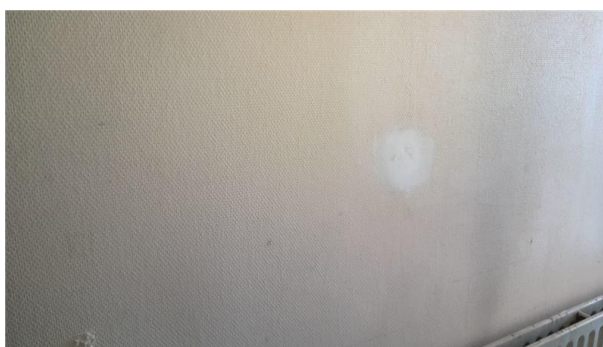
PRELEVEMENT : P008

Nom du client	Numéro de dossier	Localisation
HOPITAL SAINT LOUIS	2023-9857-HOPITAL SAINT LOUIS	RDC - Circulation Mur - 03 - Parois verticales intérieures
Nom de l'opérateur	Date de prélèvement	Matériau
KARAKAC Frédéric	07/06/2023	Enduit plâtre lissé - Peinture

absence d'amiante

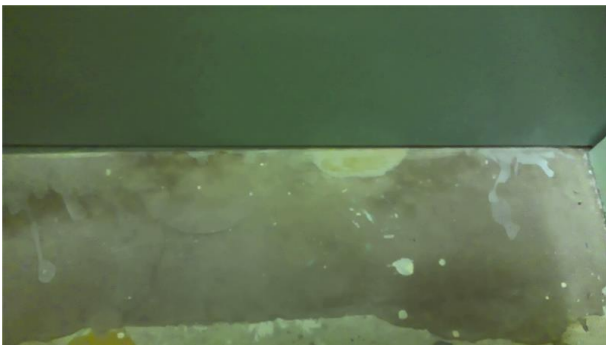
PRELEVEMENT : P009				
Emplacement

Nom du client	Numéro de dossier		Localisation	
HOPITAL SAINT LOUIS	2023-9857-HOPITAL SAINT LOUIS		RDC - local technique cta Revêtements de sols - 05 - Planchers et planchers techniques	
Nom de l'opérateur	Date de prélèvement		Matériau	
KARAKAC Frédéric	07/06/2023		ragréage rose	
Résultat amiante				
absence d'amiante				
DESCRIPTION DU PRELEVEMENT :				
Objet		Support	Taille	
ragréage rose			0 cm	
DETAIL DES COUCHES DU PRELEVEMENT :				
Référence Couche	PV analyse Amiante	Description visuelle	Epaisseur (cm)	Conclusion amiante
RAW PRODUCT	AR-23-LE-040870-01	Matériau semi-dur de type ragréage (gris) ; matériau dur de type mortier, béton, chape (gris)	0	Fibres d'amiante non détectées

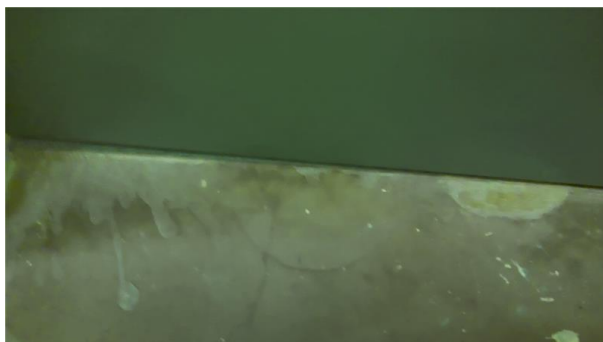
PRELEVEMENT : P010

Nom du client	Numéro de dossier	Localisation
HOPITAL SAINT LOUIS	2023-9857-HOPITAL SAINT LOUIS	RDC - local technique cta Revêtements de sols - 05 - Planchers et planchers techniques
Nom de l'opérateur	Date de prélèvement	Matériau
KARAKAC Frédéric	07/06/2023	ragréage rose

absence d'amiante

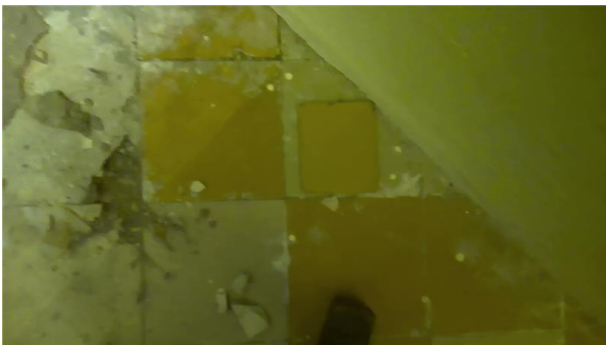
PRELEVEMENT : P011				
Emplacement

Nom du client		Numéro de dossier		Localisation
HOPITAL SAINT LOUIS		2023-9857-HOPITAL SAINT LOUIS		RDC - local technique cta Revêtements de sols n°1 - 05 - Planchers et planchers techniques
Nom de l'opérateur		Date de prélèvement		Matériau
KARAKAC Frédéric		07/06/2023		carrelage avec colle
Résultat amiante				
absence d'amiante				
DESCRIPTION DU PRELEVEMENT :				
Objet		Support		Taille
carrelage avec colle				0 cm
DETAIL DES COUCHES DU PRELEVEMENT :				
Référence Couche	PV analyse Amiante	Description visuelle	Epaisseur (cm)	Conclusion amiante
RAW PRODUCT	AR-23-LE-040870-01	Matériau dur de type carrelage, faïence (beige) ; matériau dur de type joint ciment (gris) ; matériau dur de type ciment-colle (gris)	0	Fibres d'amiante non détectées

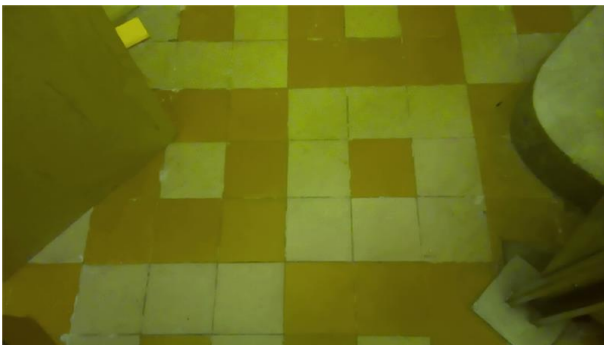
PRELEVEMENT : P012				
Emplacement

Nom du client	Numéro de dossier		Localisation	
HOPITAL SAINT LOUIS	2023-9857-HOPITAL SAINT LOUIS		RDC - local technique cta Revêtements de sols n°2 - 05 - Planchers et planchers techniques	
Nom de l'opérateur	Date de prélèvement		Matériau	
KARAKAC Frédéric	07/06/2023		carrelage avec colle	
Résultat amiante				
absence d'amiante				
DESCRIPTION DU PRELEVEMENT :				
Objet		Support	Taille	
carrelage avec colle			0 cm	
DETAIL DES COUCHES DU PRELEVEMENT :				
Référence Couche	PV analyse Amiante	Description visuelle	Epaisseur (cm)	Conclusion amiante
RAW PRODUCT	AR-23-LE-040870-01	Matériau dur de type carrelage, faïence (beige) ; matériau dur de type joint ciment (gris) ; matériau dur de type ciment-colle (gris)	0	Fibres d'amiante non détectées

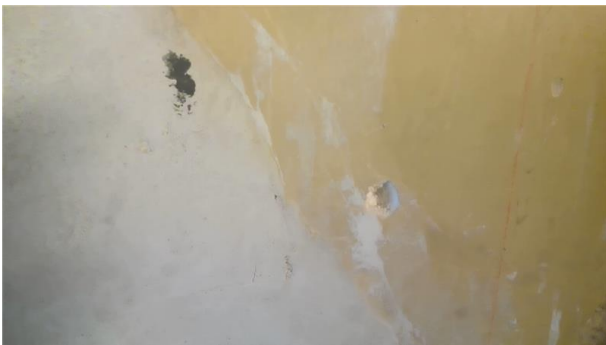
PRELEVEMENT : P013				
Emplacement

Nom du client	Numéro de dossier		Localisation	
HOPITAL SAINT LOUIS	2023-9857-HOPITAL SAINT LOUIS		Mezzanine - Mezzanine zone blanche Mur n°1 - 03 - Parois verticales intérieures	
Nom de l'opérateur	Date de prélèvement		Matériau	
KARAKAC Frédéric	07/06/2023		Enduit plâtre lissé - Peinture	
Résultat amiante				
absence d'amiante				
DESCRIPTION DU PRELEVEMENT :				
Objet		Support		Taille
Enduit plâtre lissé / Peinture				0 cm
DETAIL DES COUCHES DU PRELEVEMENT :				
Référence Couche	PV analyse Amiante	Description visuelle	Epaisseur (cm)	Conclusion amiante
RAW PRODUCT	AR-23-LE-040870-01	Matériau de type peinture (beige) ; matériau semi-dur de type enduit (beige) ; matériau semi-dur de type plâtre (blanc)	0	Fibres d'amiante non détectées

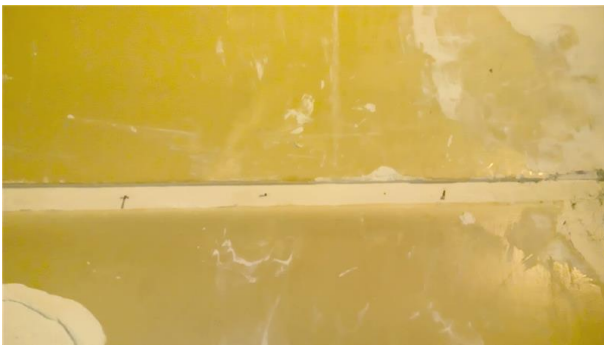
PRELEVEMENT : P014				
Emplacement

Nom du client	Numéro de dossier		Localisation	
HOPITAL SAINT LOUIS	2023-9857-HOPITAL SAINT LOUIS		Mezzanine - Mezzanine zone blanche Mur n°2 - 03 - Parois verticales intérieures	
Nom de l'opérateur	Date de prélèvement		Matériau	
KARAKAC Frédéric	07/06/2023		Enduit plâtre lissé - Peinture	
Résultat amiante				
absence d'amiante				
DESCRIPTION DU PRELEVEMENT :				
Objet		Support		Taille
Enduit plâtre lissé / Peinture				0 cm
DETAIL DES COUCHES DU PRELEVEMENT :				
Référence Couche	PV analyse Amiante	Description visuelle	Epaisseur (cm)	Conclusion amiante
RAW PRODUCT	AR-23-LE-040870-01	Matériau de type peinture (beige) ; matériau semi-dur de type enduit (beige) ; matériau semi-dur de type plâtre (blanc)	0	Fibres d'amiante non détectées

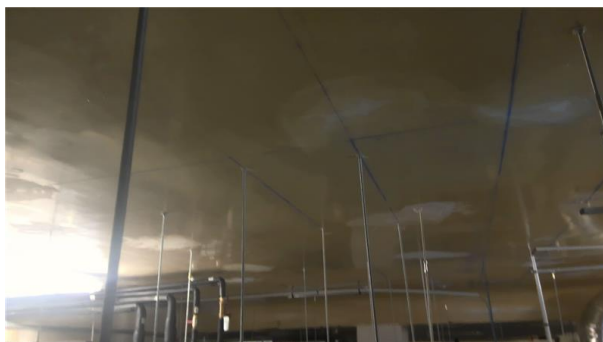
PRELEVEMENT : P015

Nom du client	Numéro de dossier	Localisation
HOPITAL SAINT LOUIS	2023-9857-HOPITAL SAINT LOUIS	Mezzanine - Mezzanine zone blanche Plafond - 04 - Plafonds et faux plafonds
Nom de l'opérateur	Date de prélèvement	Matériau
KARAKAC Frédéric	07/06/2023	enduit plâtre

absence d'amiante

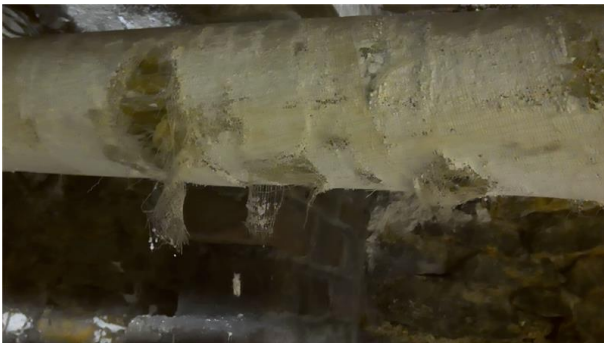
PRELEVEMENT : P018				
Emplacement

Nom du client		Numéro de dossier		Localisation
HOPITAL SAINT LOUIS		2023-9857-HOPITAL SAINT LOUIS		R-1 - circulation sous sol conduit de fluide n°1 - 08 - Équipements divers et accessoires
Nom de l'opérateur		Date de prélèvement		Matériau
KARAKAC Frédéric		07/06/2023		calorifuge platreux avec laine
Résultat amiante				
absence d'amiante				
DESCRIPTION DU PRELEVEMENT :				
Objet		Support		Taille
calorifuge platreux avec laine				0 cm
DETAIL DES COUCHES DU PRELEVEMENT :				
Référence Couche	PV analyse Amiante	Description visuelle	Epaisseur (cm)	Conclusion amiante
CUST 01	AR-23-LE-040870-01	Matériau semi-dur de type plâtre (blanc)	0	Fibres d'amiante non détectées
RAW PRODUCT	AR-23-LE-040870-01	Matériau de type maillage de fibres et liant (beige) ; matériau semi-dur de type plâtre (blanc) ; matériau semi-dur (marron)	0	Fibres d'amiante non détectées

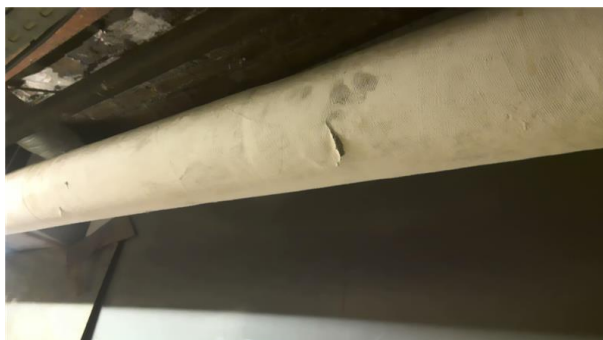
PRELEVEMENT : P019

Nom du client	Numéro de dossier	Localisation
HOPITAL SAINT LOUIS	2023-9857-HOPITAL SAINT LOUIS	R-1 - circulation sous sol conduit de fluide n°2 - 08 - Équipements divers et accessoires
Nom de l'opérateur	Date de prélèvement	Matériau
KARAKAC Frédéric	07/06/2023	calorifuge platreux avec laine

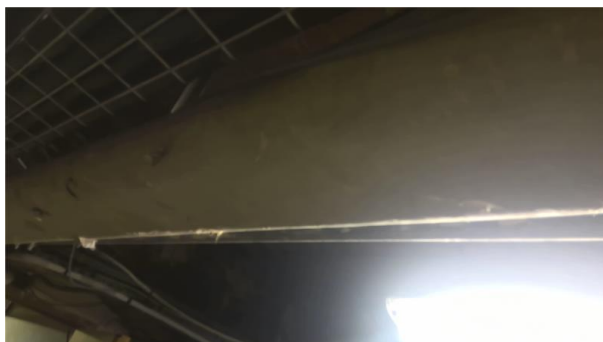
PRELEVEMENT : P020

Nom du client	Numéro de dossier	Localisation
HOPITAL SAINT LOUIS	2023-9857-HOPITAL SAINT LOUIS	R-1 - circulation sous sol conduit de fluide n°3 - 08 - Équipements divers et accessoires
Nom de l'opérateur	Date de prélèvement	Matériau
KARAKAC Frédéric	07/06/2023	calorifuge platreux avec laine

Référence Couche	PV analyse Amiante	Description visuelle	Epaisseur (cm)	Conclusion amiante
RAW PRODUCT	AR-23-LE-040870-01	Matériau de type maillage de fibres et liant (blanc) ; matériau fibreux de type isolant (jaune) ; matériau semi-dur de type plâtre (blanc)	0	Fibres d'amiante non détectées
CUST 02	AR-23-LE-040870-01	Matériau semi-dur de type plâtre (blanc)	0	Fibres d'amiante non détectées
CUST 01	AR-23-LE-040870-01	Matériau fibreux de type isolant (jaune)	0	Fibres d'amiante non détectées

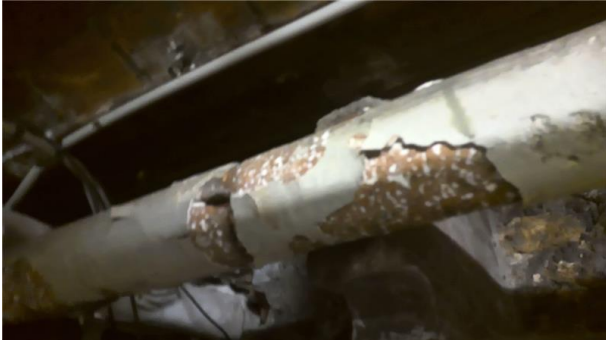
PRELEVEMENT : P021				
Emplacement

Nom du client	Numéro de dossier		Localisation	
HOPITAL SAINT LOUIS	2023-9857-HOPITAL SAINT LOUIS		R-1 - circulation sous sol conduit de fluide n°2 - 08 - Équipements divers et accessoires	
Nom de l'opérateur	Date de prélèvement		Matériau	
KARAKAC Frédéric	07/06/2023		Calorifuge liège + plâtre	
Résultat amiante				
absence d'amiante				
DESCRIPTION DU PRELEVEMENT :				
Objet		Support	Taille	
Calorifuge liège + plâtre			0 cm	
DETAIL DES COUCHES DU PRELEVEMENT :				
Référence Couche	PV analyse Amiante	Description visuelle	Epaisseur (cm)	Conclusion amiante
RAW PRODUCT	AR-23-LE-040870-01	Matériau de type liège (marron) ; matériau semi-dur (blanc)	0	Fibres d'amiante non détectées

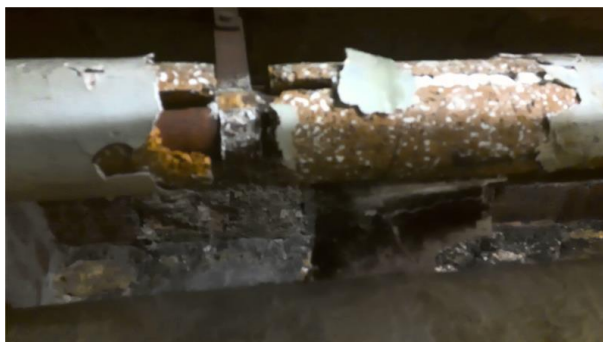
PRELEVEMENT : P022

Nom du client	Numéro de dossier	Localisation
HOPITAL SAINT LOUIS	2023-9857-HOPITAL SAINT LOUIS	R-1 - circulation sous sol conduit de fluide n°2 - 08 - Équipements divers et accessoires
Nom de l'opérateur	Date de prélèvement	Matériau
KARAKAC Frédéric	07/06/2023	Calorifuge liège + plâtre

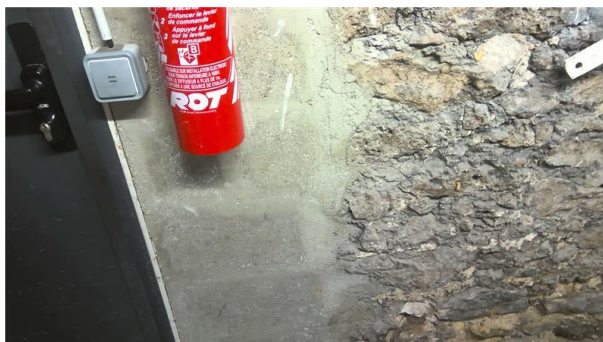
PRELEVEMENT : P023

Nom du client	Numéro de dossier	Localisation
HOPITAL SAINT LOUIS	2023-9857-HOPITAL SAINT LOUIS	R-1 - circulation sous sol Mur - 03 - Parois verticales intérieures
Nom de l'opérateur	Date de prélèvement	Matériau
KARAKAC Frédéric	07/06/2023	enduit de ciment de rebouchage

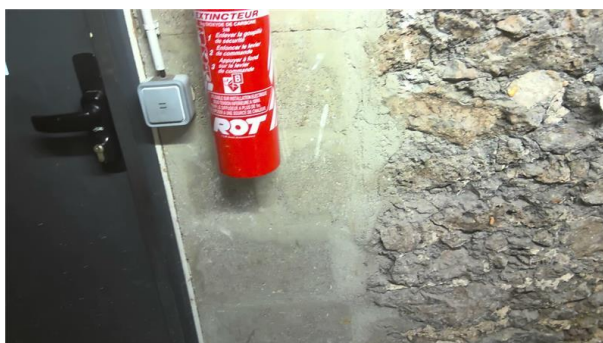
PRELEVEMENT : P024

Nom du client	Numéro de dossier	Localisation
HOPITAL SAINT LOUIS	2023-9857-HOPITAL SAINT LOUIS	R-1 - circulation sous sol Mur - 03 - Parois verticales intérieures
Nom de l'opérateur	Date de prélèvement	Matériau
KARAKAC Frédéric	07/06/2023	enduit de ciment de rebouchage

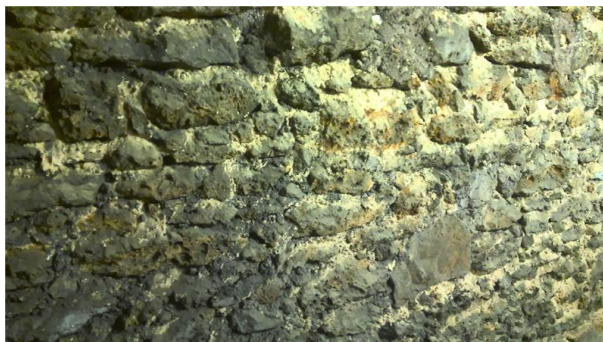
PRELEVEMENT : P025

Nom du client	Numéro de dossier	Localisation
HOPITAL SAINT LOUIS	2023-9857-HOPITAL SAINT LOUIS	R-1 - circulation sous sol Mur - 03 - Parois verticales intérieures
Nom de l'opérateur	Date de prélèvement	Matériau
KARAKAC Frédéric	07/06/2023	enduit entre pierre

Référence Couche	PV analyse Amiante	Description visuelle	Epaisseur (cm)	Conclusion amiante
RAW PRODUCT	AR-23-LE-040870-01	Matériau semi-dur (beige) ; matériau dur de type mortier, béton, chape (beige)	0	Fibres d'amiante non détectées

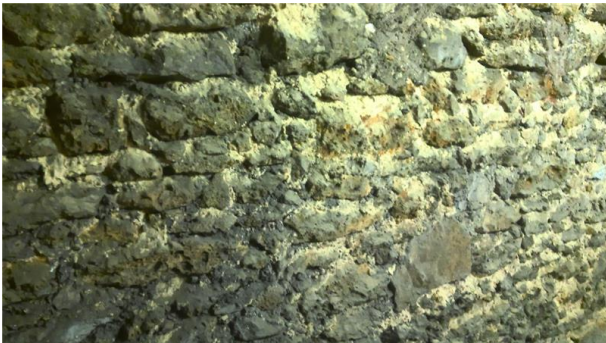
PRELEVEMENT : P026				
Emplacement

Nom du client		Numéro de dossier		Localisation
HOPITAL SAINT LOUIS		2023-9857-HOPITAL SAINT LOUIS		R-1 - circulation sous sol Mur - 03 - Parois verticales intérieures
Nom de l'opérateur		Date de prélèvement		Matériau
KARAKAC Frédéric		07/06/2023		enduit entre pierre
Résultat amiante				
absence d'amiante				
DESCRIPTION DU PRELEVEMENT :				
Objet		Support		Taille
enduit entre pierre				0 cm
DETAIL DES COUCHES DU PRELEVEMENT :				
Référence Couche	PV analyse Amiante	Description visuelle	Epaisseur (cm)	Conclusion amiante
RAW PRODUCT	AR-23-LE-040870-01	Matériau (noir) ; matériau semi-dur (gris) ; matériau dur de type mortier, béton, chape (gris)	0	Fibres d'amiante non détectées

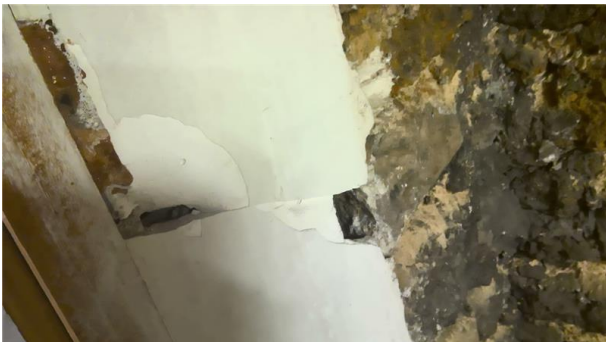
PRELEVEMENT : P027				
Emplacement

Nom du client		Numéro de dossier		Localisation
HOPITAL SAINT LOUIS		2023-9857-HOPITAL SAINT LOUIS		R-1 - circulation sous sol Mur - 03 - Parois verticales intérieures
Nom de l'opérateur		Date de prélèvement		Matériau
KARAKAC Frédéric		07/06/2023		enduit de plâtre de rebouchage
Résultat amiante				
absence d'amiante				
DESCRIPTION DU PRELEVEMENT :				
Objet		Support		Taille
enduit de plâtre de rebouchage				0 cm

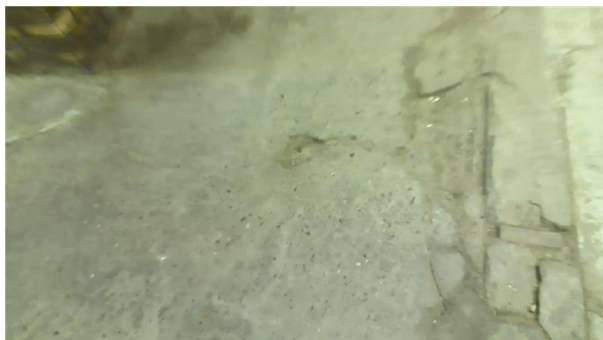
PRELEVEMENT : P028

Nom du client	Numéro de dossier	Localisation
HOPITAL SAINT LOUIS	2023-9857-HOPITAL SAINT LOUIS	R-1 - circulation sous sol revêtement de sol n°2 - 05 - Planchers et planchers techniques
Nom de l'opérateur	Date de prélèvement	Matériau
KARAKAC Frédéric	07/06/2023	Chape ciment

Référence Couche	PV analyse Amiante	Description visuelle	Epaisseur (cm)	Conclusion amiante
RAW PRODUCT	AR-23-LE-040870-01	Matériau semi-dur (gris) ; matériau dur de type mortier, béton, chape (gris)	0	Fibres d'amiante non détectées

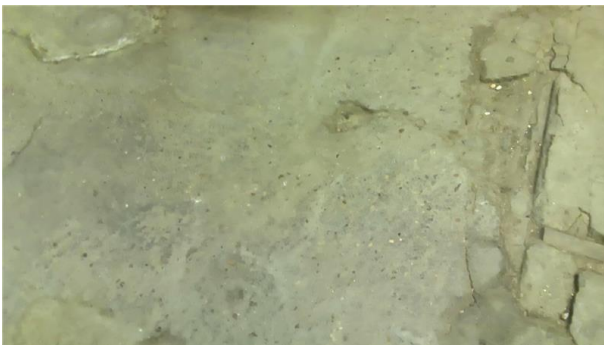
PRELEVEMENT : P029				
Emplacement

Nom du client	Numéro de dossier		Localisation	
HOPITAL SAINT LOUIS	2023-9857-HOPITAL SAINT LOUIS		R-1 - circulation sous sol revêtement de sol n°1 - 05 - Planchers et planchers techniques	
Nom de l'opérateur	Date de prélèvement		Matériau	
KARAKAC Frédéric	07/06/2023		Chape ciment	
Résultat amiante				
absence d'amiante				
DESCRIPTION DU PRELEVEMENT :				
Objet		Support	Taille	
Chape ciment			0 cm	
DETAIL DES COUCHES DU PRELEVEMENT :				
Référence Couche	PV analyse Amiante	Description visuelle	Epaisseur (cm)	Conclusion amiante
RAW PRODUCT	AR-23-LE- 040870-01	Matériau semi-dur (gris) ; matériau dur de type mortier, béton, chape (gris)	0	Fibres d'amiante non détectées

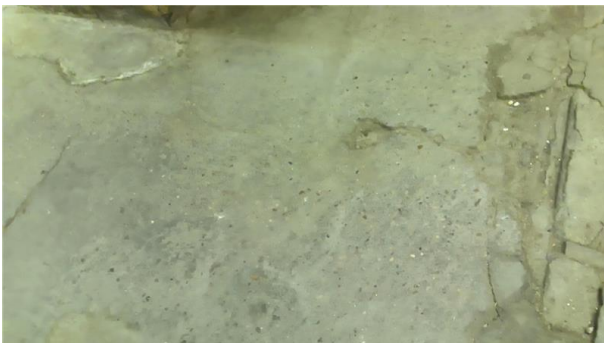
PRELEVEMENT : P030				
Emplacement

Nom du client	Numéro de dossier		Localisation	
HOPITAL SAINT LOUIS	2023-9857-HOPITAL SAINT LOUIS		R-1 - circulation sous sol revêtement de sol n°2 - 05 - Planchers et planchers techniques	
Nom de l'opérateur	Date de prélèvement		Matériau	
KARAKAC Frédéric	07/06/2023		Chape ciment	
Résultat amiante				
absence d'amiante				
DESCRIPTION DU PRELEVEMENT :				
Objet		Support	Taille	
Chape ciment			0 cm	
DETAIL DES COUCHES DU PRELEVEMENT :				
Référence Couche	PV analyse Amiante	Description visuelle	Epaisseur (cm)	Conclusion amiante
RAW PRODUCT	AR-23-LE-040870-01	Matériau semi-dur (gris) ; matériau dur de type mortier, béton, chape (gris)	0	Fibres d'amiante non détectées

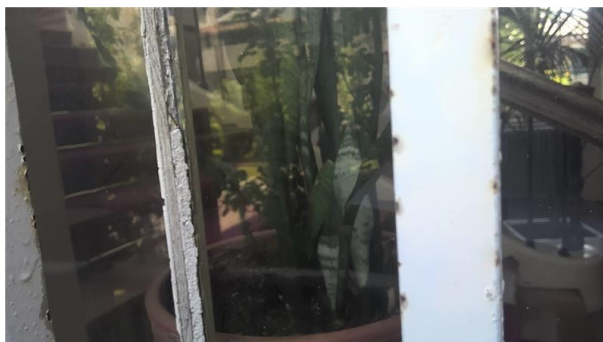
PRELEVEMENT : P031

Nom du client	Numéro de dossier	Localisation
HOPITAL SAINT LOUIS	2023-9857-HOPITAL SAINT LOUIS	EXT - Facade Menuiseries extérieures n°1 - 02 - Parois verticales extérieures et Façades
Nom de l'opérateur	Date de prélèvement	Matériau
KARAKAC Frédéric	07/06/2023	mastic vitrier

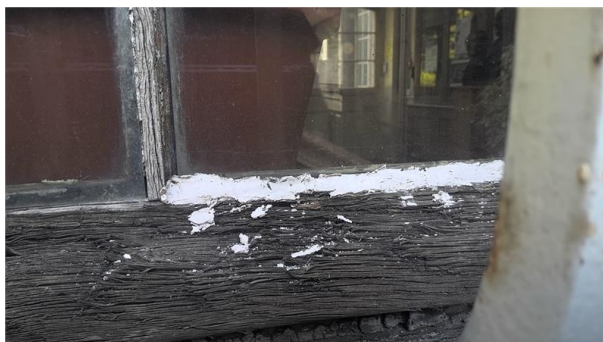
PRELEVEMENT : P032

Nom du client	Numéro de dossier	Localisation
HOPITAL SAINT LOUIS	2023-9857-HOPITAL SAINT LOUIS	EXT - Facade Menuiseries extérieures n°2 - 02 - Parois verticales extérieures et Façades
Nom de l'opérateur	Date de prélèvement	Matériau
KARAKAC Frédéric	07/06/2023	mastic vitrier

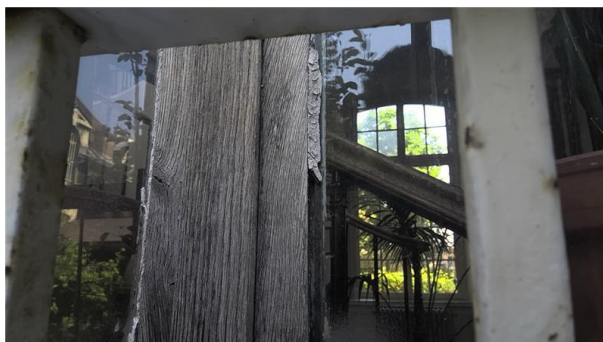
PRELEVEMENT : P033

Nom du client	Numéro de dossier	Localisation
HOPITAL SAINT LOUIS	2023-9857-HOPITAL SAINT LOUIS	EXT - Facade Menuiseries extérieures n°3 - 02 - Parois verticales extérieures et Façades
Nom de l'opérateur	Date de prélèvement	Matériau
KARAKAC Frédéric	07/06/2023	mastic vitrier

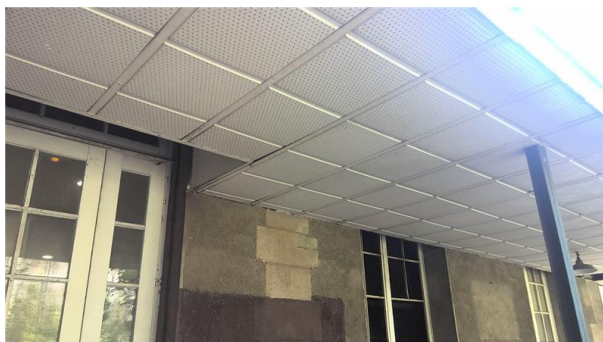
Nom du client	Numéro de dossier	Localisation
HOPITAL SAINT LOUIS	2023-9857-HOPITAL SAINT LOUIS	EXT - Facade faux plafond fibralite n°1 - 04 - Plafonds et faux plafonds
Nom de l'opérateur	Date de prélèvement	Matériau
KARAKAC Frédéric	07/06/2023	fibralite - Peinture

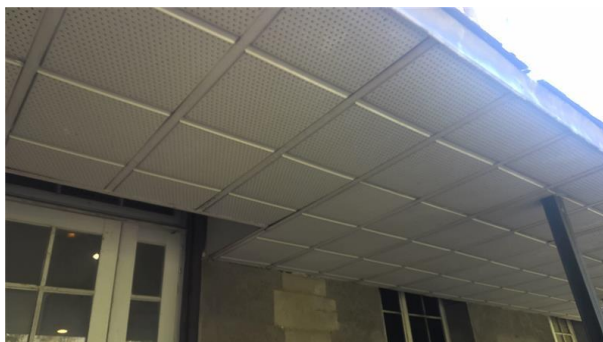
Nom du client	Numéro de dossier	Localisation
HOPITAL SAINT LOUIS	2023-9857-HOPITAL SAINT LOUIS	EXT - Facade faux plafond fibralite n°2 - 04 - Plafonds et faux plafonds
Nom de l'opérateur	Date de prélèvement	Matériau
KARAKAC Frédéric	07/06/2023	fibralite - Peinture
