## Rapport de mission de repérage des matériaux et produits contenant de l'amiante avant réalisation de travaux

### BATIMENT E - RDJ ET RDC

Numéro de rapport	80985-163553 A
Propriétaire	CH MONTLUCON
Donneur d'ordre	CH MONTLUCON
Adresse de l'immeuble	C.H. MONTLUCON NERIS LES BAINS - Bâtiment E 18 avenue DU 8 MAI 1945 03100 MONTLUCON
Type de bien	Etablissement de santé
Date de la commande	20/08/2024
La (ou les) date(s) d'exécution du repérage	29/10/2024
Date d'émission du rapport de repérage	13/11/2024
Référence du programme de travaux défini par le donneur d'ordre

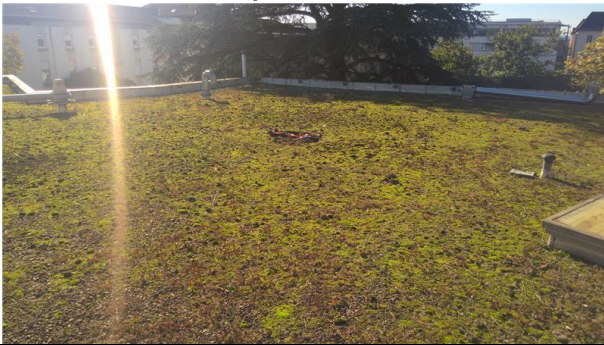
<b>Nom du client</b> CH MONTLUCON	<b>Numéro de dossier</b> 80985-163553 C.H. MONTLUCON NERIS LES BAINS - Bâtiment E 18 avenue DU 8 MAI 1945 03100 ALLIER	<b>Pièce ou local – Composant</b> Extérieur - Toiture terrasse - Complexe d'étanchéité n°1 - Toutes zones	
<b>Nom de l'opérateur</b> ROZAN Ludovic	<b>Date de prélèvement</b> 29/10/2024	<b>Partie de composant</b> Matériau bitumineux et fibre	
<b>Résultat amiante :</b> Absence d'amiante			
DESCRIPTION DU PRELEVEMENT :			
<b>Objet :</b> Matériau bitumineux et fibre  <b>Planche de croquis n° :</b>

DETAIL DES COUCHES DU PRELEVEMENT :			
Référence Couche	Description visuelle	Epaisseur (cm)	Conclusion amiante
J01-COUCHE	Matériau semi-dur (marron) ; matériau souple bitumineux (noir) (fibreuse)	0	Fibres d'amiante non détectées

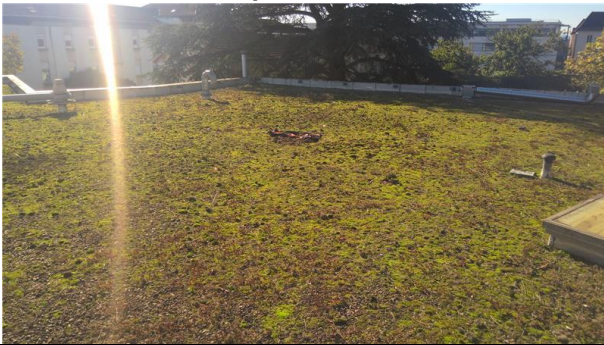
<b>Nom du client</b> CH MONTLUCON	<b>Numéro de dossier</b> 80985-163553 C.H. MONTLUCON NERIS LES BAINS - Bâtiment E 18 avenue DU 8 MAI 1945 03100 ALLIER	<b>Pièce ou local – Composant</b> Extérieur - Toiture terrasse - Complexe d'étanchéité n°2 - Toutes zones	
<b>Nom de l'opérateur</b> ROZAN Ludovic	<b>Date de prélèvement</b> 29/10/2024	<b>Partie de composant</b> Mousse et enveloppe cartonnée	
<b>Résultat amiante :</b> Absence d'amiante			
DESCRIPTION DU PRELEVEMENT :			
<b>Objet :</b> Mousse et enveloppe cartonnée  <b>Planche de croquis n° :</b>

DETAIL DES COUCHES DU PRELEVEMENT :			
Référence Couche	Description visuelle	Epaisseur (cm)	Conclusion amiante
J01-COUCHE	Matériau souple fibreux de type papier, carton (bitumineux) (noir) ; matériau de type mousse (jaune)	0	Fibres d'amiante non détectées

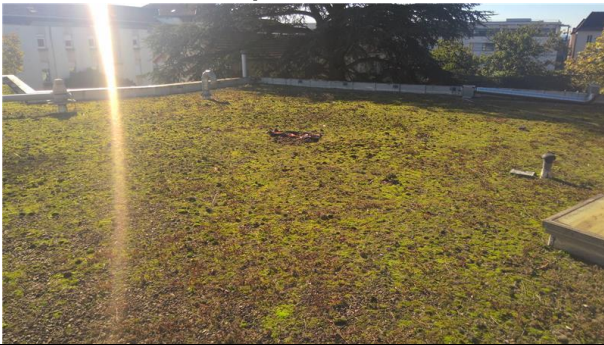
<b>Nom du client</b> CH MONTLUCON	<b>Numéro de dossier</b> 80985-163553 C.H. MONTLUCON NERIS LES BAINS - Bâtiment E 18 avenue DU 8 MAI 1945 03100 ALLIER	<b>Pièce ou local – Composant</b> Extérieur - Toiture terrasse - Complexe d'étanchéité n°3 - Toutes zones	
<b>Nom de l'opérateur</b> ROZAN Ludovic	<b>Date de prélèvement</b> 29/10/2024	<b>Partie de composant</b> Matériau bitumineux	
<b>Résultat amiante :</b> Absence d'amiante			
DESCRIPTION DU PRELEVEMENT :			
<b>Objet :</b> Matériau bitumineux  <b>Planche de croquis n° :</b>

DETAIL DES COUCHES DU PRELEVEMENT :			
Référence Couche	Description visuelle	Epaisseur (cm)	Conclusion amiante
J01-COUCHE	Matériau semi-dur (blanc) en traces ; matériau souple bitumineux (noir)	0	Fibres d'amiante non détectées

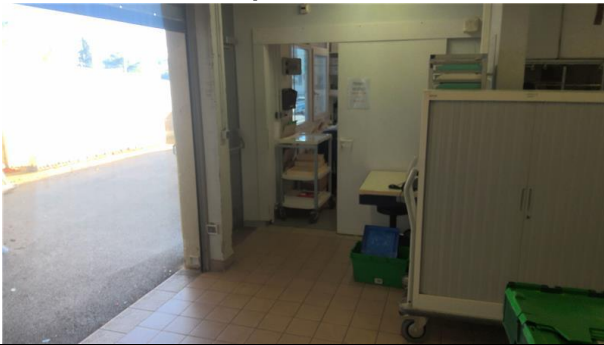
<b>Nom du client</b> CH MONTLUCON	<b>Numéro de dossier</b> 80985-163553 C.H. MONTLUCON NERIS LES BAINS - Bâtiment E 18 avenue DU 8 MAI 1945 03100 ALLIER	<b>Pièce ou local – Composant</b> RDJ - Sas livraison - Revêtement de sol - Toutes zones	
<b>Nom de l'opérateur</b> ROZAN Ludovic	<b>Date de prélèvement</b> 29/10/2024	<b>Partie de composant</b> Colle - Carrelage	
<b>Résultat amiante :</b> Absence d'amiante			
<b>DESCRIPTION DU PRELEVEMENT :</b>			
<b>Objet :</b> Colle / Carrelage  <b>Planche de croquis n° :</b>

<b>DETAIL DES COUCHES DU PRELEVEMENT :</b>			
<b>Référence Couche</b>	<b>Description visuelle</b>	<b>Epaisseur (cm)</b>	<b>Conclusion amiante</b>
J01-COUCHE	Matériau dur de type carrelage, faïence (rose) ; matériau dur de type ciment-colle (gris)	0	Fibres d'amiante non détectées

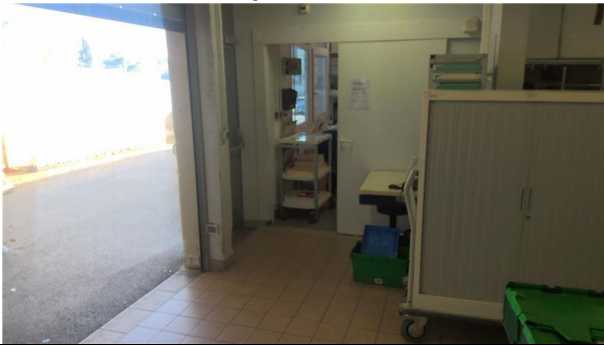
<b>Nom du client</b> CH MONTLUCON	<b>Numéro de dossier</b> 80985-163553 C.H. MONTLUCON NERIS LES BAINS - Bâtiment E 18 avenue DU 8 MAI 1945 03100 ALLIER	<b>Pièce ou local – Composant</b> RDJ - Sas livraison - Plinthes - Toutes zones	
<b>Nom de l'opérateur</b> ROZAN Ludovic	<b>Date de prélèvement</b> 29/10/2024	<b>Partie de composant</b> Colle - Carrelage	
<b>Résultat amiante :</b> Absence d'amiante			
<b>DESCRIPTION DU PRELEVEMENT :</b>			
<b>Objet :</b> Colle / Carrelage  <b>Planche de croquis n° :</b>

<b>DETAIL DES COUCHES DU PRELEVEMENT :</b>			
<b>Référence Couche</b>	<b>Description visuelle</b>	<b>Epaisseur (cm)</b>	<b>Conclusion amiante</b>
J01-COUCHE	Matériau dur de type carrelage, faïence (rose) ; matériau dur de type joint ciment (gris) ; matériau dur de type ciment-colle (blanc)	0	Fibres d'amiante non détectées

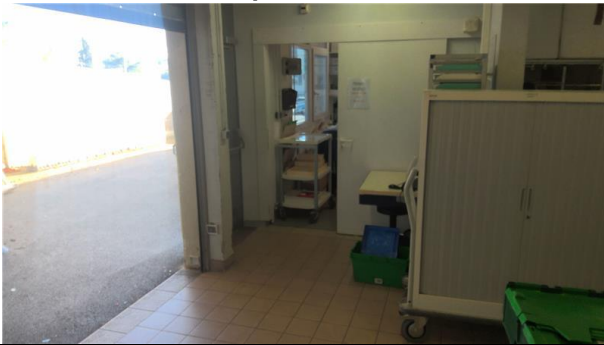
<b>Nom du client</b> CH MONTLUCON	<b>Numéro de dossier</b> 80985-163553 C.H. MONTLUCON NERIS LES BAINS - Bâtiment E 18 avenue DU 8 MAI 1945 03100 ALLIER	<b>Pièce ou local – Composant</b> RDJ - Sas livraison - Cadre porte livraison - Toutes zones	
<b>Nom de l'opérateur</b> ROZAN Ludovic	<b>Date de prélèvement</b> 29/10/2024	<b>Partie de composant</b> Béton - Peinture	
<b>Résultat amiante :</b> Absence d'amiante			
<b>DESCRIPTION DU PRELEVEMENT :</b>			
<b>Objet :</b> Béton / Peinture  <b>Planche de croquis n° :</b>

<b>DETAIL DES COUCHES DU PRELEVEMENT :</b>			
<b>Référence Couche</b>	<b>Description visuelle</b>	<b>Epaisseur (cm)</b>	<b>Conclusion amiante</b>
J01-COUCHE	Matériau de type peinture (blanc) ; matériau dur de type mortier, béton, chape (gris)	0	Fibres d'amiante non détectées

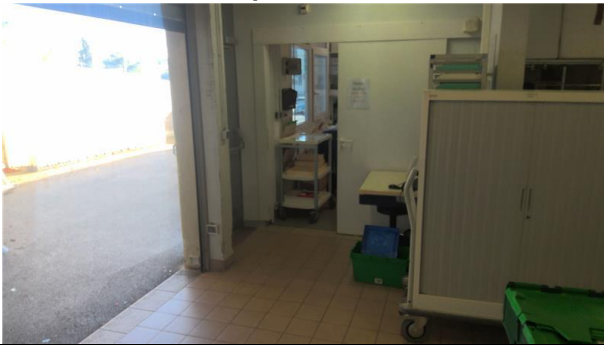
<b>Nom du client</b> CH MONTLUCON	<b>Numéro de dossier</b> 80985-163553 C.H. MONTLUCON NERIS LES BAINS - Bâtiment E 18 avenue DU 8 MAI 1945 03100 ALLIER	<b>Pièce ou local – Composant</b> RDJ - Sas livraison - Poutre - Toutes zones	
<b>Nom de l'opérateur</b> ROZAN Ludovic	<b>Date de prélèvement</b> 29/10/2024	<b>Partie de composant</b> Béton - Peinture	
<b>Résultat amiante :</b> Absence d'amiante			
DESCRIPTION DU PRELEVEMENT :			
<b>Objet :</b> Béton / Peinture  <b>Planche de croquis n° :</b>

DETAIL DES COUCHES DU PRELEVEMENT :			
Référence Couche	Description visuelle	Epaisseur (cm)	Conclusion amiante
J01-COUCHE	Matériau de type peinture (blanc) ; matériau dur de type mortier, béton, chape (gris)	0	Fibres d'amiante non détectées

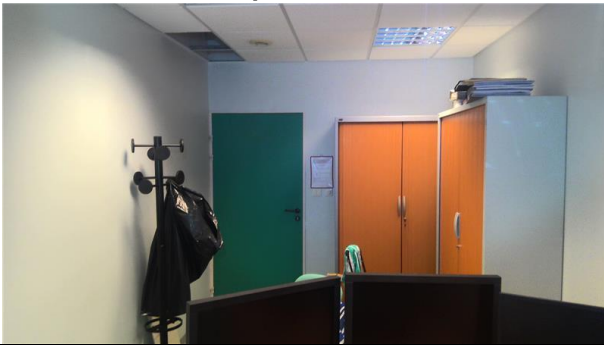
<b>Nom du client</b> CH MONTLUCON	<b>Numéro de dossier</b> 80985-163553 C.H. MONTLUCON NERIS LES BAINS - Bâtiment E 18 avenue DU 8 MAI 1945 03100 ALLIER	<b>Pièce ou local – Composant</b> RDC - Bureau médecin 1 - Faux-plafond - Toutes zones	
<b>Nom de l'opérateur</b> ROZAN Ludovic	<b>Date de prélèvement</b> 29/10/2024	<b>Partie de composant</b> Plaque de faux-plafond	
<b>Résultat amiante :</b> Absence d'amiante			
<b>Commentaires</b> Armstrong 05-06-97			
DESCRIPTION DU PRELEVEMENT :			
<b>Objet :</b> Plaque de faux-plafond  <b>Planche de croquis n° :</b>

DETAIL DES COUCHES DU PRELEVEMENT :			
Référence Couche	Description visuelle	Epaisseur (cm)	Conclusion amiante
J01-COUCHE	Matériau de type peinture (beige) ; matériau semi-dur fibreux de type faux-plafonds (beige)	0	Fibres d'amiante non détectées
