## Rapport de mission de repérage des matériaux et produits contenant de l'amiante avant réalisation de travaux

### BATIMENT ARCHIVES

Références de l'ordre de mission : **80985-163552**

Dénomination : **C.H. MONTLUCON NERIS LES BAINS - BATIMENT ARCHIVES**

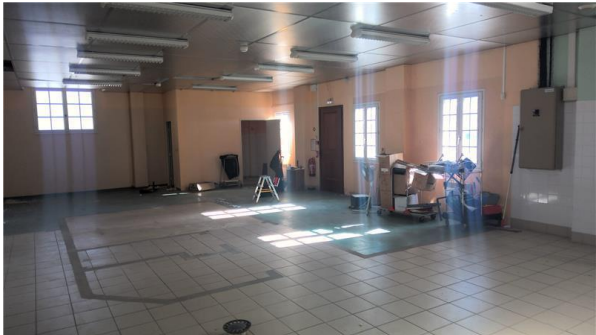
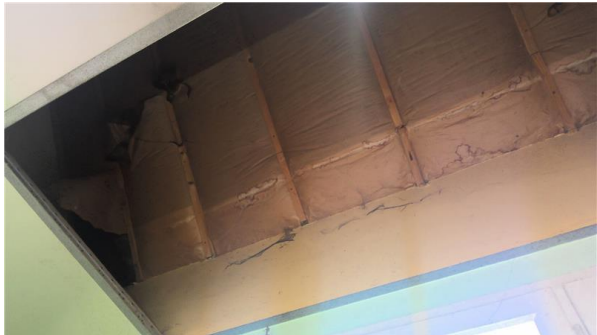
ELEMENT : Toiture n°2		
<b>Vue d'ensemble</b>	<b>Emplacement</b>

<b>Nom du client</b> CH MONTLUCON	<b>Numéro de dossier</b> 80985-163552 C.H. MONTLUCON NERIS LES BAINS - BATIMENT ARCHIVES 18 avenue DU 8 MAI 1945 03100 ALLIER	<b>Pièce ou local – Composant</b> RDC - Local 1 - Toiture n°2 - Toutes zones
<b>Nom de l'opérateur</b> ROZAN Ludovic	<b>Date de prélèvement</b>	<b>Partie de composant</b> Isolation laine de verre
<b>Résultat amiante :</b> Absence d'amiante

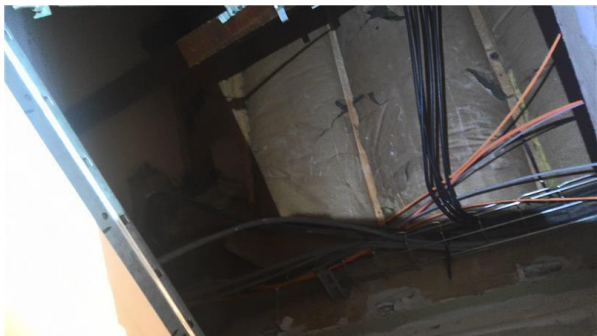
ELEMENT : Toiture n°2		
<b>Vue d'ensemble</b>	<b>Emplacement</b>

<b>Nom du client</b> CH MONTLUCON	<b>Numéro de dossier</b> 80985-163552 C.H. MONTLUCON NERIS LES BAINS - BATIMENT ARCHIVES 18 avenue DU 8 MAI 1945 03100 ALLIER	<b>Pièce ou local – Composant</b> RDC - WC - Toiture n°2 - Toutes zones
<b>Nom de l'opérateur</b> ROZAN Ludovic	<b>Date de prélèvement</b>	<b>Partie de composant</b> Isolation laine de verre
<b>Résultat amiante :</b> Absence d'amiante

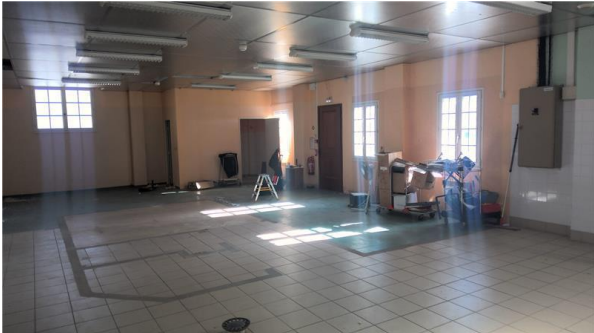
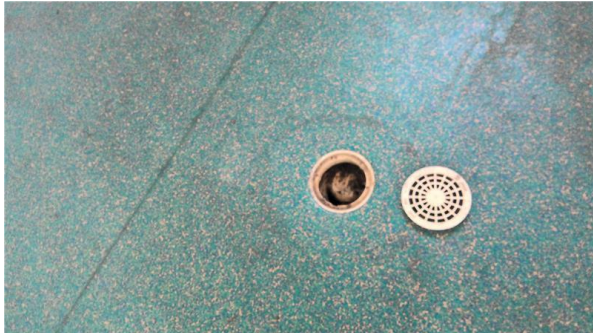
ELEMENT : Conduit de fluide n°2		
<b>Vue d'ensemble</b>	<b>Emplacement</b>

<b>Nom du client</b> CH MONTLUCON	<b>Numéro de dossier</b> 80985-163552 <b>C.H. MONTLUCON NERIS LES BAINS - BATIMENT ARCHIVES</b> 18 avenue DU 8 MAI 1945 03100 ALLIER	<b>Pièce ou local – Composant</b> RDC - Local 1 - Conduit de fluide n°2 - Toutes zones
<b>Nom de l'opérateur</b> ROZAN Ludovic	<b>Date de prélèvement</b>	<b>Partie de composant</b> PVC
<b>Résultat amiante :</b> Absence d'amiante

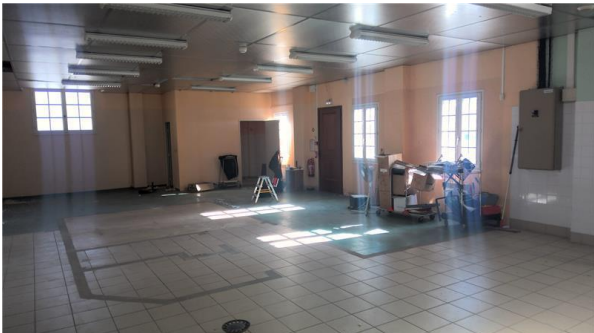
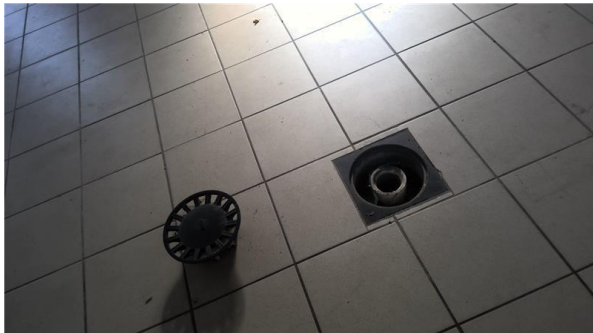
ELEMENT : Conduit de fluide n°1		
<b>Vue d'ensemble</b>	<b>Emplacement</b>

<b>Nom du client</b> CH MONTLUCON	<b>Numéro de dossier</b> 80985-163552 <b>C.H. MONTLUCON NERIS LES BAINS - BATIMENT ARCHIVES</b> 18 avenue DU 8 MAI 1945 03100 ALLIER	<b>Pièce ou local – Composant</b> RDC - Local 1 - Conduit de fluide n°1 - Toutes zones
<b>Nom de l'opérateur</b> ROZAN Ludovic	<b>Date de prélèvement</b>	<b>Partie de composant</b> PVC
<b>Résultat amiante :</b> Absence d'amiante

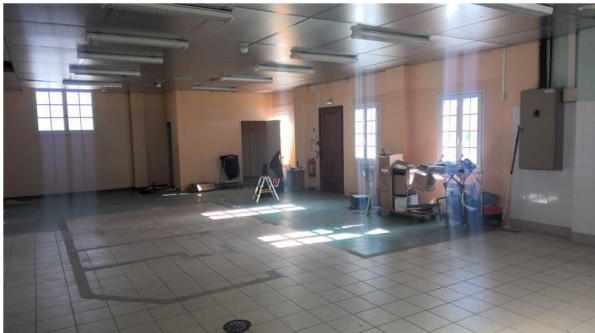
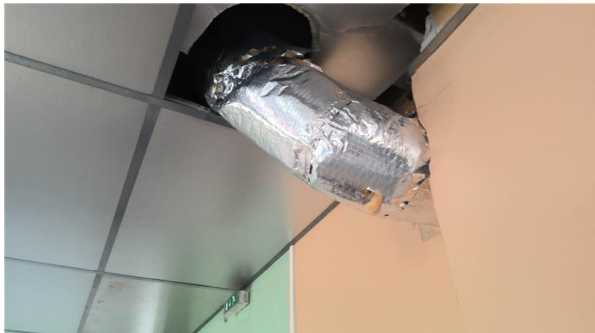
ELEMENT : Conduit de ventilation		
<b>Vue d'ensemble</b>	<b>Emplacement</b>

<b>Nom du client</b> CH MONTLUCON	<b>Numéro de dossier</b> 80985-163552 C.H. MONTLUCON NERIS LES BAINS - BATIMENT ARCHIVES 18 avenue DU 8 MAI 1945 03100 ALLIER	<b>Pièce ou local – Composant</b> RDC - Local 1 - Conduit de ventilation - Toutes zones
<b>Nom de l'opérateur</b> ROZAN Ludovic	<b>Date de prélèvement</b>	<b>Partie de composant</b> Métal avec isolation laine de verre
<b>Résultat amiante :</b> Absence d'amiante

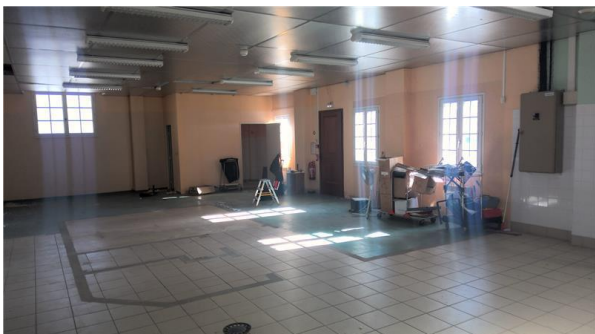
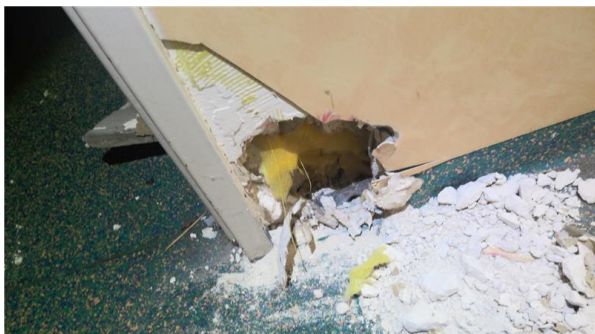
ELEMENT : Pieds de cloisons		
<b>Vue d'ensemble</b>	<b>Emplacement</b>

<b>Nom du client</b> CH MONTLUCON	<b>Numéro de dossier</b> 80985-163552 C.H. MONTLUCON NERIS LES BAINS - BATIMENT ARCHIVES 18 avenue DU 8 MAI 1945 03100 ALLIER	<b>Pièce ou local – Composant</b> RDC - Local 1 - Pieds de cloisons - Toutes zones
<b>Nom de l'opérateur</b> ROZAN Ludovic	<b>Date de prélèvement</b>	<b>Partie de composant</b> Métal sur dalle béton
<b>Résultat amiante :</b> Absence d'amiante

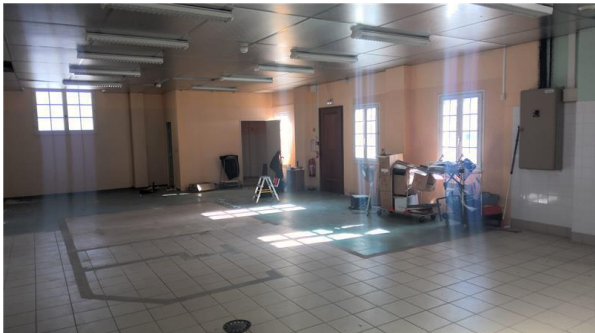
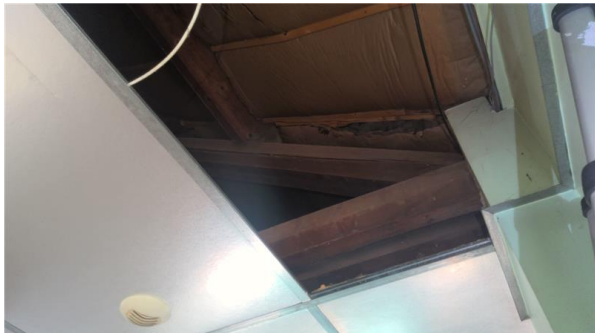
ELEMENT : Charpente		
<b>Vue d'ensemble</b>	<b>Emplacement</b>

<b>Nom du client</b> CH MONTLUCON	<b>Numéro de dossier</b> 80985-163552 C.H. MONTLUCON NERIS LES BAINS - BATIMENT ARCHIVES 18 avenue DU 8 MAI 1945 03100 ALLIER	<b>Pièce ou local – Composant</b> RDC - Local 1 - Charpente - Toutes zones
<b>Nom de l'opérateur</b> ROZAN Ludovic	<b>Date de prélèvement</b>	<b>Partie de composant</b> Bois - Non peint
<b>Résultat amiante :</b> Absence d'amiante

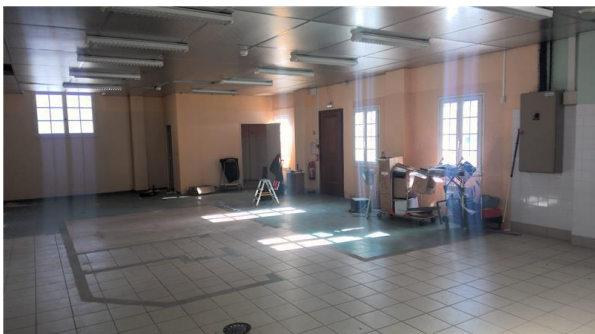
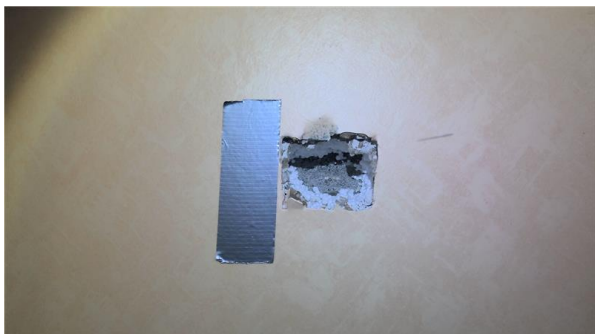
ELEMENT : Murs		
<b>Vue d'ensemble</b>	<b>Emplacement</b>

<b>Nom du client</b> CH MONTLUCON	<b>Numéro de dossier</b> 80985-163552 C.H. MONTLUCON NERIS LES BAINS - BATIMENT ARCHIVES 18 avenue DU 8 MAI 1945 03100 ALLIER	<b>Pièce ou local – Composant</b> RDC - Local 1 - Murs - Toutes zones
<b>Nom de l'opérateur</b> ROZAN Ludovic	<b>Date de prélèvement</b>	<b>Partie de composant</b> Béton - Non peint
<b>Résultat amiante :</b> Absence d'amiante

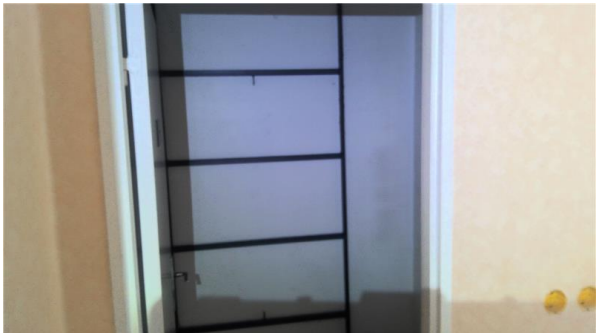
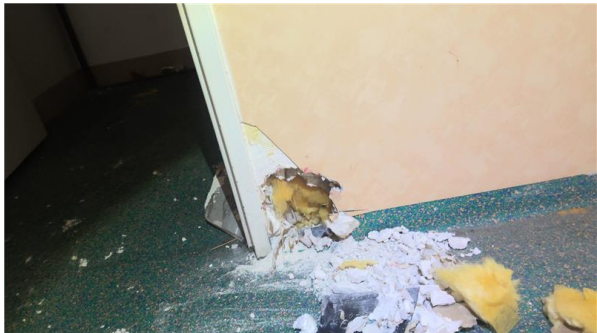
ELEMENT : Cloisons		
<b>Vue d'ensemble</b>	<b>Emplacement</b>

<b>Nom du client</b> CH MONTLUCON	<b>Numéro de dossier</b> 80985-163552 C.H. MONTLUCON NERIS LES BAINS - BATIMENT ARCHIVES 18 avenue DU 8 MAI 1945 03100 ALLIER	<b>Pièce ou local – Composant</b> RDC - Placard - Cloisons - Toutes zones
<b>Nom de l'opérateur</b> ROZAN Ludovic	<b>Date de prélèvement</b>	<b>Partie de composant</b> Isolation laine de ferre
<b>Résultat amiante :</b> Absence d'amiante

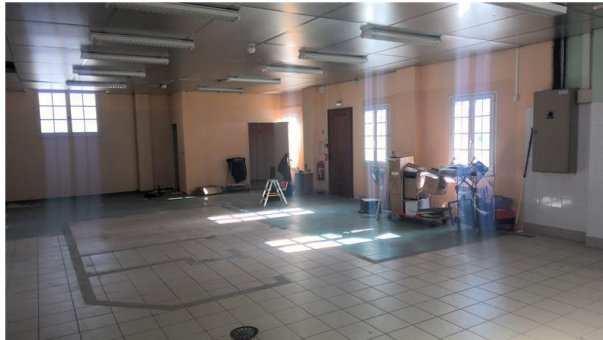
**PRELEVEMENT : P002**
**Emplacement :**

<b>Nom du client</b> CH MONTLUCON	<b>Numéro de dossier</b> 80985-163552 C.H. MONTLUCON NERIS LES BAINS - BATIMENT ARCHIVES 18 avenue DU 8 MAI 1945 03100 ALLIER	<b>Pièce ou local – Composant</b> RDC - Local 1 - Plinthes larges - Toutes zones
<b>Nom de l'opérateur</b> ROZAN Ludovic	<b>Date de prélèvement</b> 29/10/2024	<b>Partie de composant</b> Colle - Carrelage

**Résultat amiante :** Absence d'amiante

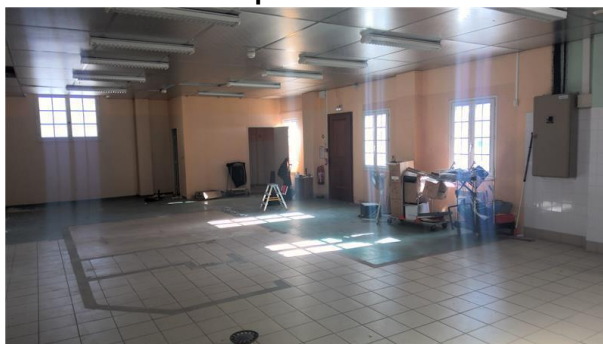
**PRELEVEMENT : P003**
**Emplacement :**

<b>Nom du client</b> CH MONTLUCON	<b>Numéro de dossier</b> 80985-163552 C.H. MONTLUCON NERIS LES BAINS - BATIMENT ARCHIVES 18 avenue DU 8 MAI 1945 03100 ALLIER	<b>Pièce ou local – Composant</b> RDC - Local 1 - Revêtement de mur - Toutes zones
<b>Nom de l'opérateur</b> ROZAN Ludovic	<b>Date de prélèvement</b> 29/10/2024	<b>Partie de composant</b> Colle - Faïence

**Résultat amiante :** Absence d'amiante

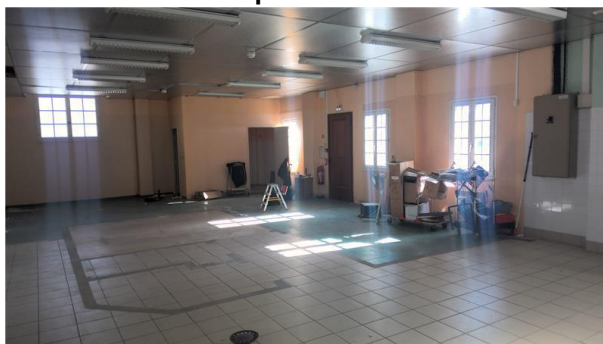
**PRELEVEMENT : P004**
**Emplacement :**

<b>Nom du client</b> CH MONTLUCON	<b>Numéro de dossier</b> 80985-163552 C.H. MONTLUCON NERIS LES BAINS - BATIMENT ARCHIVES 18 avenue DU 8 MAI 1945 03100 ALLIER	<b>Pièce ou local – Composant</b> RDC - Local 1 - Revêtement de sol - Toutes zones
<b>Nom de l'opérateur</b> ROZAN Ludovic	<b>Date de prélèvement</b> 29/10/2024	<b>Partie de composant</b> Lino vert, colle et ragréage

**Résultat amiante :** Absence d'amiante

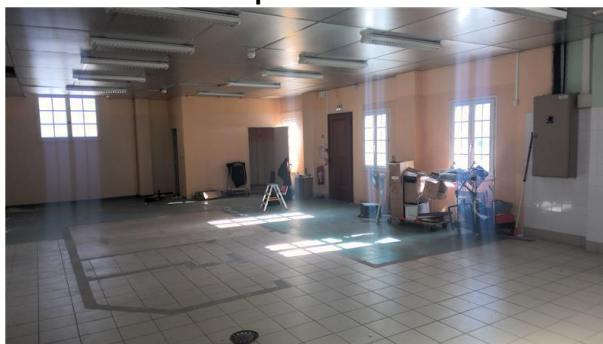
**PRELEVEMENT : P005**
**Emplacement :**

<b>Nom du client</b> CH MONTLUCON	<b>Numéro de dossier</b> 80985-163552 C.H. MONTLUCON NERIS LES BAINS - BATIMENT ARCHIVES 18 avenue DU 8 MAI 1945 03100 ALLIER	<b>Pièce ou local – Composant</b> RDC - Local 1 - Revêtement de sol - Toutes zones
<b>Nom de l'opérateur</b> ROZAN Ludovic	<b>Date de prélèvement</b> 29/10/2024	<b>Partie de composant</b> Lino beige, colle et ragréage

**Résultat amiante :** Absence d'amiante

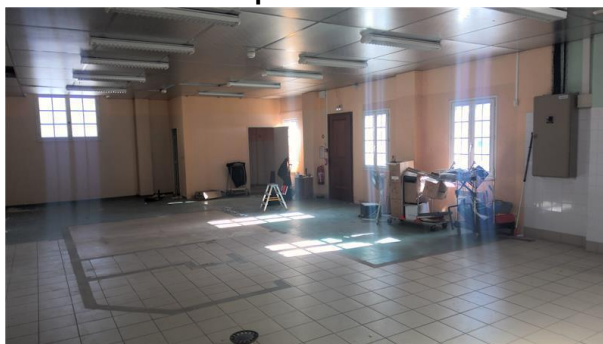
**PRELEVEMENT : P006**
**Emplacement :**

<b>Nom du client</b> CH MONTLUCON	<b>Numéro de dossier</b> 80985-163552 C.H. MONTLUCON NERIS LES BAINS - BATIMENT ARCHIVES 18 avenue DU 8 MAI 1945 03100 ALLIER	<b>Pièce ou local – Composant</b> RDC - Local 1 - Revêtement de sol - Toutes zones
<b>Nom de l'opérateur</b> ROZAN Ludovic	<b>Date de prélèvement</b> 29/10/2024	<b>Partie de composant</b> Rebouchage aspect ciment et fibre

**Résultat amiante :** Absence d'amiante

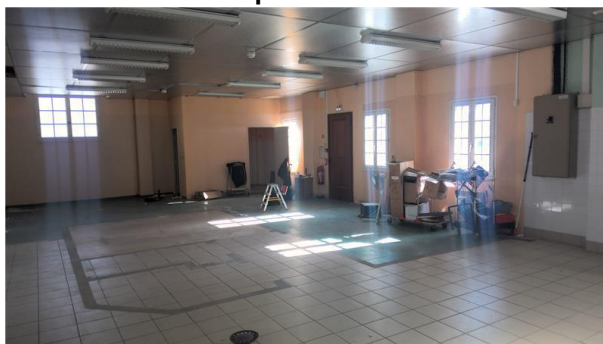
**PRELEVEMENT : P007**
**Emplacement :**

<b>Nom du client</b> CH MONTLUCON	<b>Numéro de dossier</b> 80985-163552 C.H. MONTLUCON NERIS LES BAINS - BATIMENT ARCHIVES 18 avenue DU 8 MAI 1945 03100 ALLIER	<b>Pièce ou local – Composant</b> RDC - Local 1 - Revêtement de mur - Toutes zones
<b>Nom de l'opérateur</b> ROZAN Ludovic	<b>Date de prélèvement</b> 29/10/2024	<b>Partie de composant</b> Doublage lino, colle, enduit, polystyrène

**Résultat amiante :** Absence d'amiante

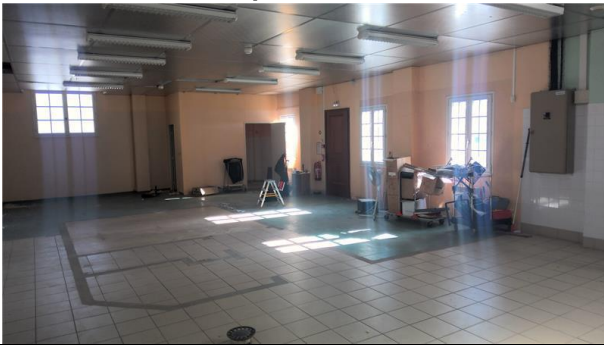
PRELEVEMENT : P008			
<b>Emplacement :</b>

<b>Nom du client</b> CH MONTLUCON	<b>Numéro de dossier</b> 80985-163552 C.H. MONTLUCON NERIS LES BAINS - BATIMENT ARCHIVES 18 avenue DU 8 MAI 1945 03100 ALLIER	<b>Pièce ou local – Composant</b> RDC - Local 1 - Faux-plafond - Toutes zones	
<b>Nom de l'opérateur</b> ROZAN Ludovic	<b>Date de prélèvement</b> 29/10/2024	<b>Partie de composant</b> Plaque de faux-plafond	
<b>Résultat amiante :</b> Absence d'amiante			
<b>DESCRIPTION DU PRELEVEMENT :</b>			
<b>Objet :</b> Plaque de faux-plafond  <b>Planche de croquis n° :</b>

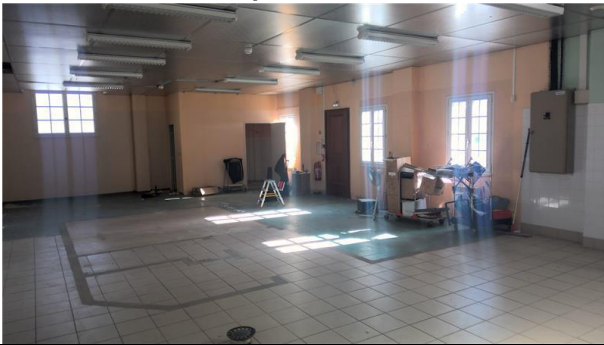
PRELEVEMENT : P009			
<b>Emplacement :</b>

<b>Nom du client</b> CH MONTLUCON	<b>Numéro de dossier</b> 80985-163552 C.H. MONTLUCON NERIS LES BAINS - BATIMENT ARCHIVES 18 avenue DU 8 MAI 1945 03100 ALLIER	<b>Pièce ou local – Composant</b> RDC - Local 1 - Entourage de poteaux - Toutes zones	
<b>Nom de l'opérateur</b> ROZAN Ludovic	<b>Date de prélèvement</b> 29/10/2024	<b>Partie de composant</b> Béton, enduit - Non peint	
<b>Résultat amiante :</b> Absence d'amiante			
<b>DESCRIPTION DU PRELEVEMENT :</b>			
<b>Objet :</b> Béton, enduit / Non peint  <b>Planche de croquis n° :</b>

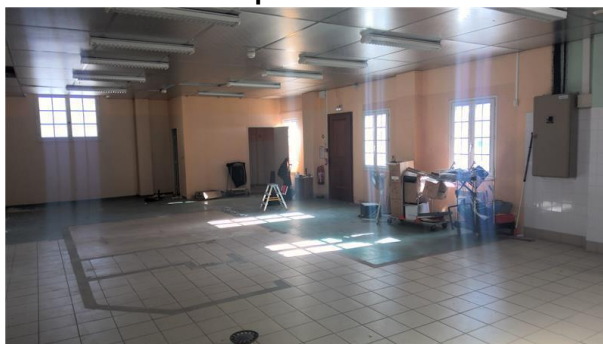
**PRELEVEMENT : P010**
**Emplacement :**

<b>Nom du client</b> CH MONTLUCON	<b>Numéro de dossier</b> 80985-163552 C.H. MONTLUCON NERIS LES BAINS - BATIMENT ARCHIVES 18 avenue DU 8 MAI 1945 03100 ALLIER	<b>Pièce ou local – Composant</b> RDC - Local 1 - Allège de fenêtre - Toutes zones
<b>Nom de l'opérateur</b> ROZAN Ludovic	<b>Date de prélèvement</b> 29/10/2024	<b>Partie de composant</b> Lino, colle, enduit, béton

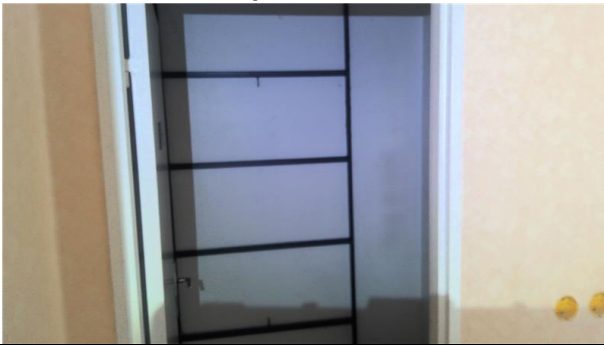
PRELEVEMENT : P018			
<b>Emplacement :</b>

<b>Nom du client</b> CH MONTLUCON	<b>Numéro de dossier</b> 80985-163552 C.H. MONTLUCON NERIS LES BAINS - BATIMENT ARCHIVES 18 avenue DU 8 MAI 1945 03100 ALLIER	<b>Pièce ou local – Composant</b> RDC - Placard - Revêtement de mur - Toutes zones	
<b>Nom de l'opérateur</b> ROZAN Ludovic	<b>Date de prélèvement</b> 29/10/2024	<b>Partie de composant</b> Doublage calicot	
<b>Résultat amiante :</b> Absence d'amiante			
<b>DESCRIPTION DU PRELEVEMENT :</b>			
<b>Objet :</b> Doublage calicot  <b>Planche de croquis n° :</b>

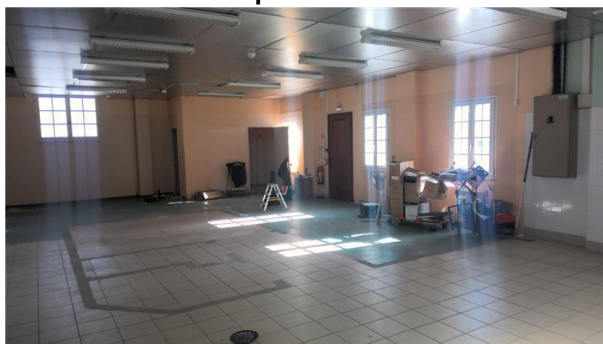
**PRELEVEMENT : P019**
**Emplacement :**

<b>Nom du client</b> CH MONTLUCON	<b>Numéro de dossier</b> 80985-163552 C.H. MONTLUCON NERIS LES BAINS - BATIMENT ARCHIVES 18 avenue DU 8 MAI 1945 03100 ALLIER	<b>Pièce ou local – Composant</b> RDC - Local 1 - Plafond - Toutes zones
<b>Nom de l'opérateur</b> ROZAN Ludovic	<b>Date de prélèvement</b> 29/10/2024	<b>Partie de composant</b> Enduit - Peinture
