RAPPORT DE MISSION DE REPERAGE DES MATERIAUX ET PRODUITS CONTENANT DE L'AMIANTE AVANT REALISATION DE TRAVAUX

Adresse : 1 RUE MARCEL DORE
86000 POITIERS

N° de dossier : 4966263
Date de la commande : 02/10/2024
Date du repérage : 03/10/2024
Accompagnateur : Aucun

DANS LE CADRE DE LA MISSION OBJET DU PRESENT RAPPORT, IL N'A PAS ETE REPERE DE MATERIAUX ET PRODUITS CONTENANT DE L'AMIANTE

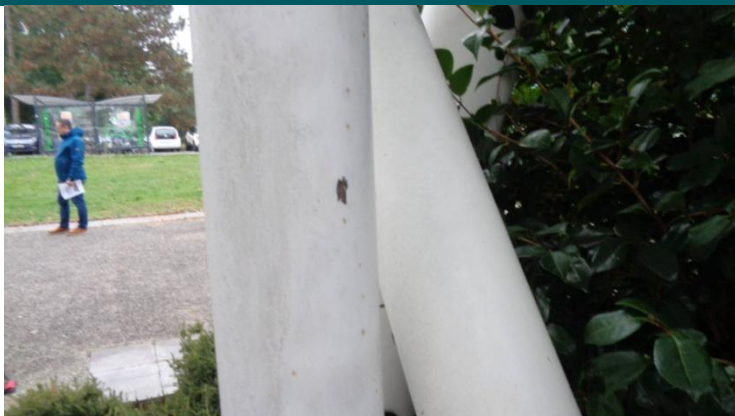
PRELEVEMENT : P001
OUVRAGE

Ext - Entrée Structure
métallique

Structure métallique - A

Fer - Peinture

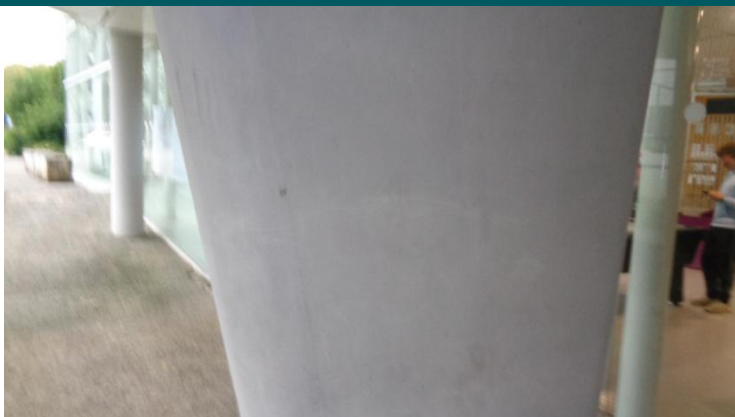
PRELEVEMENT : P002
OUVRAGE

Ext - Entrée mur béton

Façades lourdes y
compris poteaux

Enduits pelliculaires
de lissage

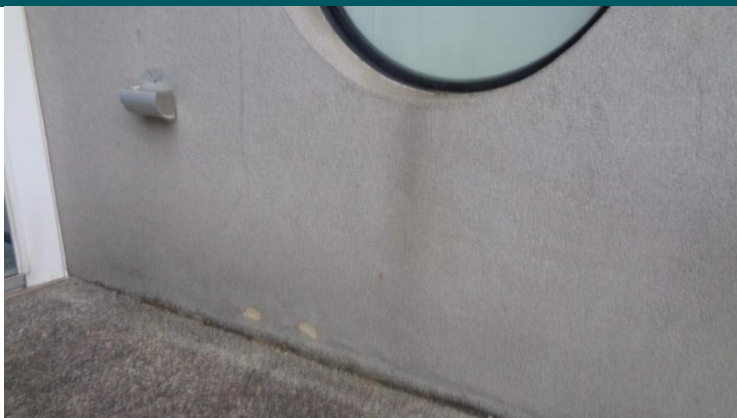
PRELEVEMENT : P003
OUVRAGE

Pièce ou local	Localisation	Matériau ou produit	PRESENCE OU ABSENCE D'AMIANTE :
Ext - Entrée B mur crépi	Façades lourdes y compris poteaux	Crépis extérieurs

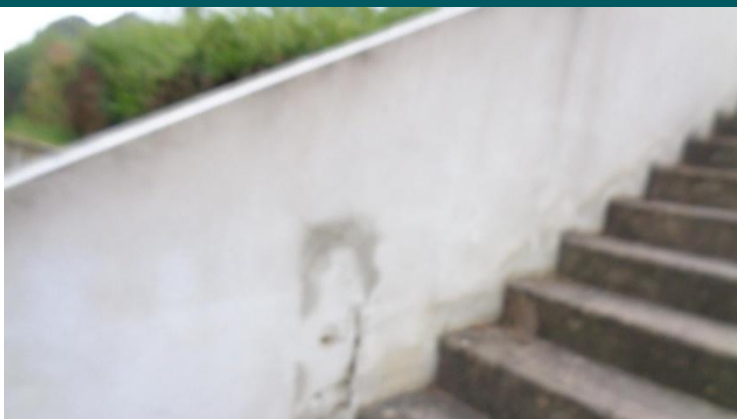
PRELEVEMENT : P004
OUVRAGE

Pièce ou local	Localisation	Matériau ou produit	PRESENCE OU ABSENCE D'AMIANTE :
Ext - Entrée B muret escalier	Façades lourdes y compris poteaux	Enduits pelliculaires de lissage

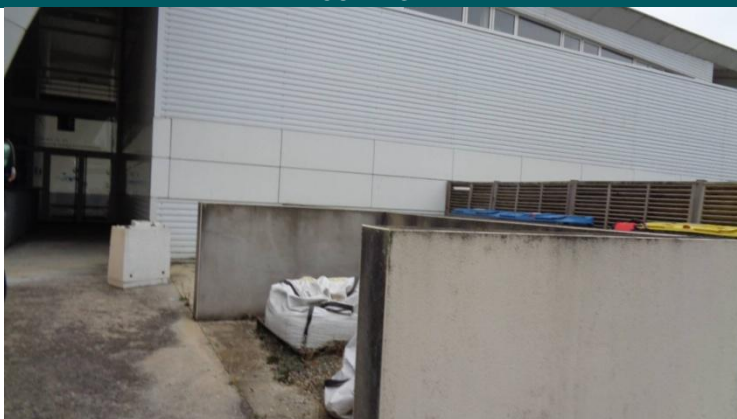
PRELEVEMENT : P005
OUVRAGE

Pièce ou local	Localisation	Matériau ou produit	PRESENCE OU ABSENCE D'AMIANTE :
Ext - Muret stockage poubelle	Façades lourdes y compris poteaux	Crépis extérieurs

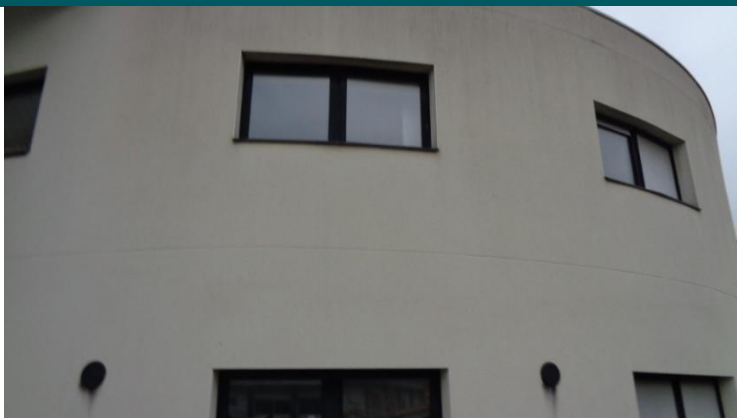
PRELEVEMENT : P006
OUVRAGE

Pièce ou local	Localisation	Matériau ou produit	PRESENCE OU ABSENCE D'AMIANTE :
Ext - Façade bâtiment rond	Façades lourdes y compris poteaux	Crépis extérieurs

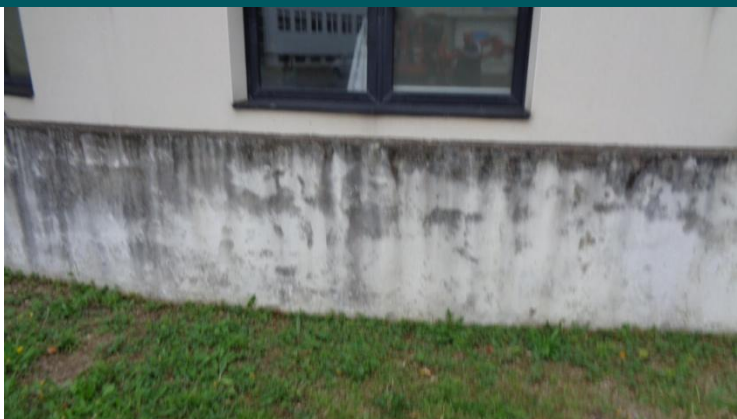
PRELEVEMENT : P007
OUVRAGE

Pièce ou local	Localisation	Matériau ou produit	PRESENCE OU ABSENCE D'AMIANTE :
Ext - Muret bâtiment rond	Façades lourdes y compris poteaux	Enduits extérieurs - lissés

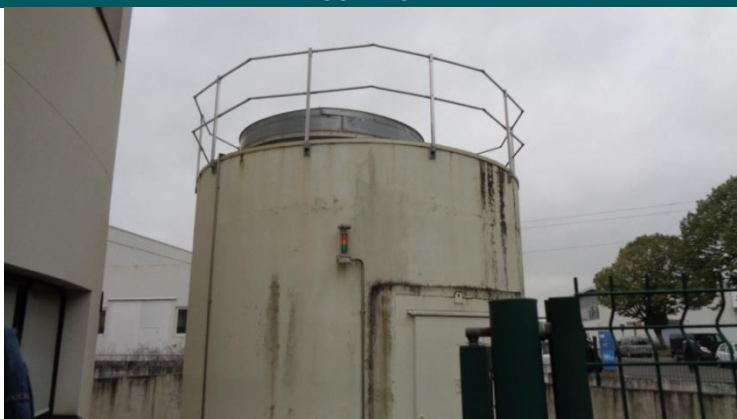
PRELEVEMENT : P008
OUVRAGE

Pièce ou local	Localisation	Matériau ou produit	PRESENCE OU ABSENCE D'AMIANTE :
Ext - Bâtiment accélérateur	Façades lourdes y compris poteaux	Enduits extérieurs - projetés

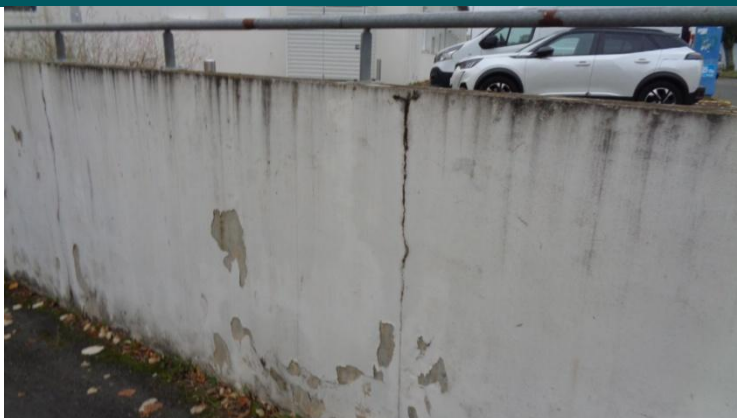
PRELEVEMENT : P009
OUVRAGE

Pièce ou local	Localisation	Matériau ou produit	PRESENCE OU ABSENCE D'AMIANTE :
Ext - Rampe d'accès véhicule	Façades lourdes y compris poteaux	Enduits extérieurs - projetés

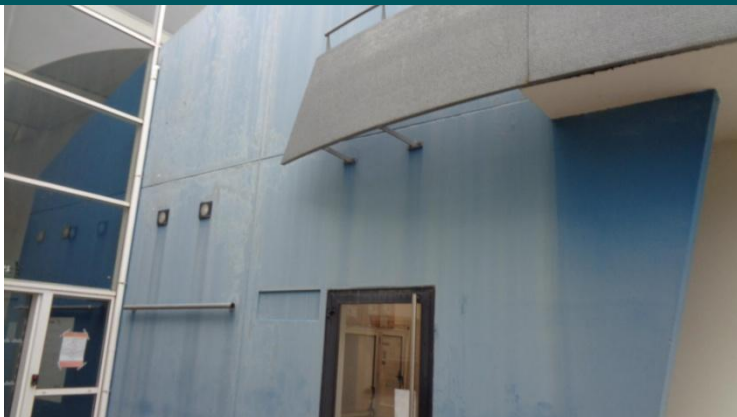
PRELEVEMENT : P010
OUVRAGE

Pièce ou local	Localisation	Matériau ou produit	PRESENCE OU ABSENCE D'AMIANTE :
Ext - Batiment façade bleu	Façades lourdes y compris poteaux	Enduits pelliculaires de lissage

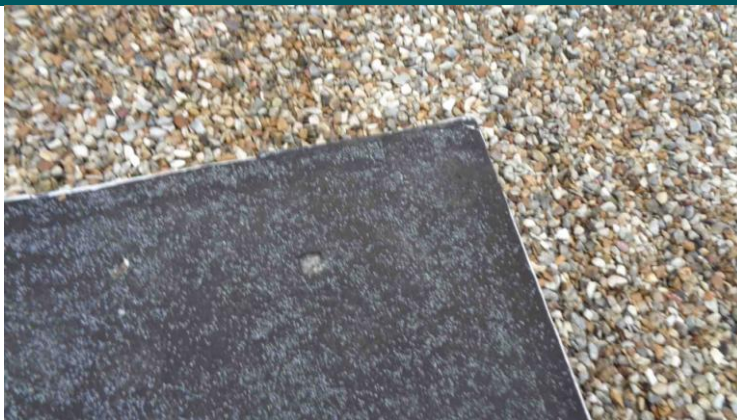
PRELEVEMENT : P011
OUVRAGE

Pièce ou local	Localisation	Matériau ou produit	PRESENCE OU ABSENCE D'AMIANTE :
Ext - Toiture terrasse	Étanchéité de toiture terrasseplateforme ascenseur	Plaque revêtements bitumineux

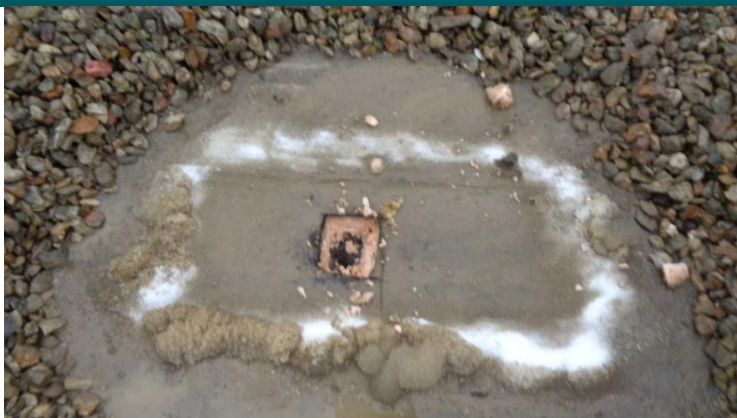
PRELEVEMENT : P012
OUVRAGE

Pièce ou local	Localisation	Matériau ou produit	PRESENCE OU ABSENCE D'AMIANTE :
Ext - Toiture terrasse	Étanchéité de toiture terrasse	Plaque revêtements bitumineux

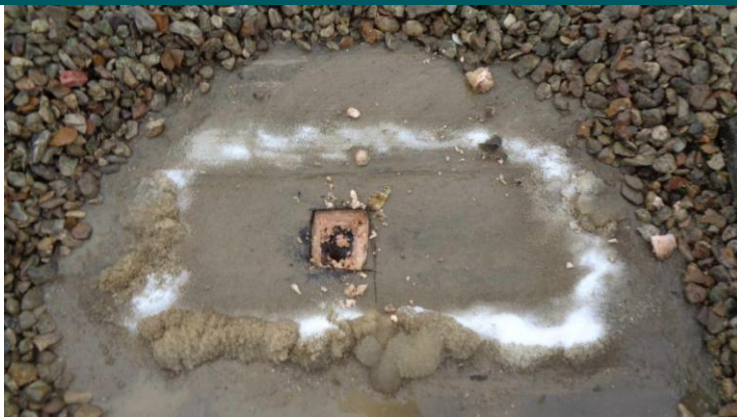
PRELEVEMENT : P013
OUVRAGE

Pièce ou local	Localisation	Matériau ou produit	PRESENCE OU ABSENCE D'AMIANTE :
Ext - Toiture terrasse	Étanchéité de toiture terrasse	Parties planes : pare-vapeur bitumineuse

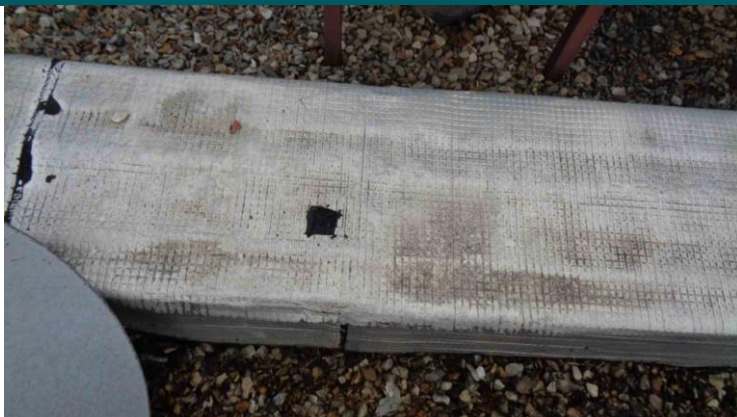
PRELEVEMENT : P014
OUVRAGE

Pièce ou local	Localisation	Matériau ou produit	PRESENCE OU ABSENCE D'AMIANTE :
Ext - Toiture terrasse	Étanchéité de toiture terrasse acrotaire et conduits	Revêtements bitumineux (bandes, lés,...)

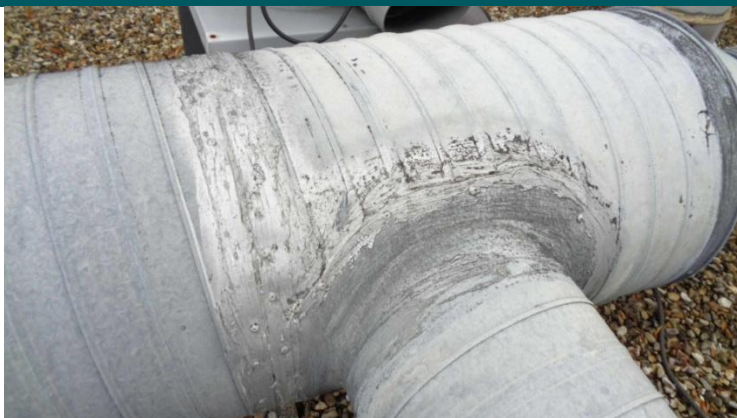
PRELEVEMENT : P015
OUVRAGE

Pièce ou local	Localisation	Matériau ou produit	PRESENCE OU ABSENCE D'AMIANTE :
Ext - Toiture terrasse	Gaine de ventilation - A	Mastic
