Dans le cadre de la mission objet du présent rapport, il n'a pas été repéré d'enrobé bitumineux contenant de l'amiante.

Bâtiment MCO, CHU Carhaix, 14B rue du docteur Menguy
29270 CARHAIX PLOUGUER

Recherche de la présence ou de l'absence d'amiante et d'hydrocarbures aromatiques polycycliques dans des enrobés bitumineux de voies d'infrastructures de transport.

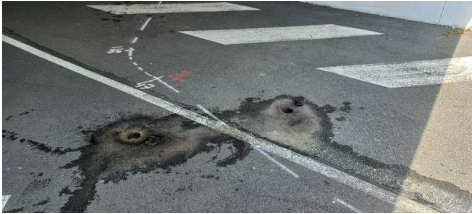
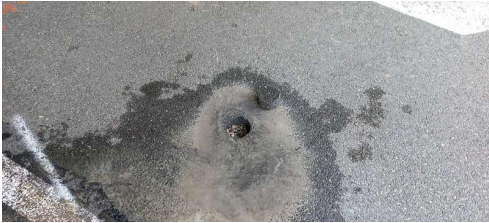
N° Prélèvement	Photo zone	Photo prélèvement
P1

N° prél.	Localisation	Description	Sondage / Observation	Amiante		HAP
	Repère			Présence	Type	Teneur (mg/kg)
P1	parking	Enrobé de voirie bitumineux	/	Non	/	/
P2	parking	Enrobé de voirie bitumineux	/	Non	/	/
