**Bâtiment B - CFA Le Moulin Rabaud**  
**104 rue de Saint Gence**  
**87 - LIMOGES**

**Compte rendu d'auscultation de planchers**

Dossier : L24.24.024.A

Affaire : Auscultation planchers bas– Bâtiment B - CFA Le Moulin Rabaud - 87 LIMOGES	Date : 16/04/24
N° dossier : L24.24.024	Indice : A
Chargé des essais	E. HERBRETEAU
Contrôle interne	S. RENAUD-DELANNOY

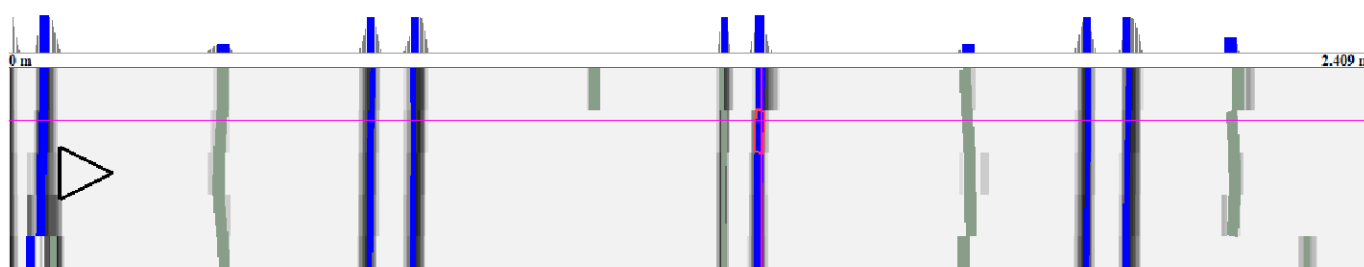
#### ➤ FS4630

Commentaires : Présence de poutrelles espacées de 60 cm (entraxes)  
2 fils en partie inférieure

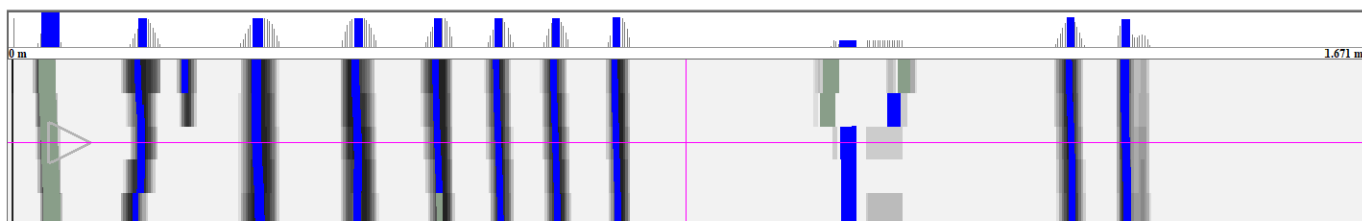
➤ **FS5242**

Commentaires : Présence de poutrelles espacées de 60 cm (entraxes)  
Côté escalier, dalle pleine ou poutre noyée (à gauche sur l'enregistrement ci-dessus)

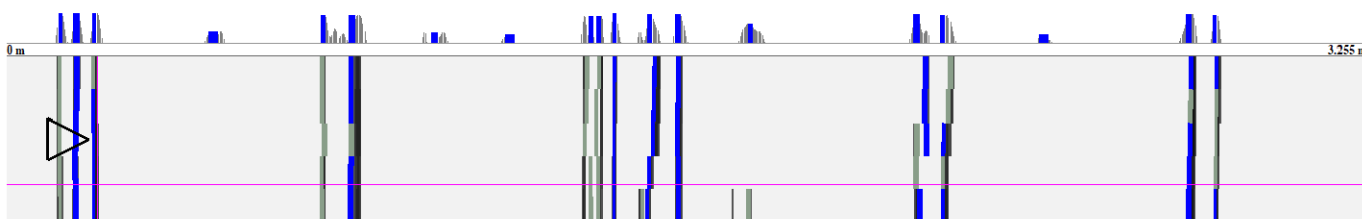
➤ **FS4226**

Commentaires : Présence de poutrelles espacées de 60 cm (entraxes)  
Localement présence de doubles poutrelles  
2 fils en partie inférieure

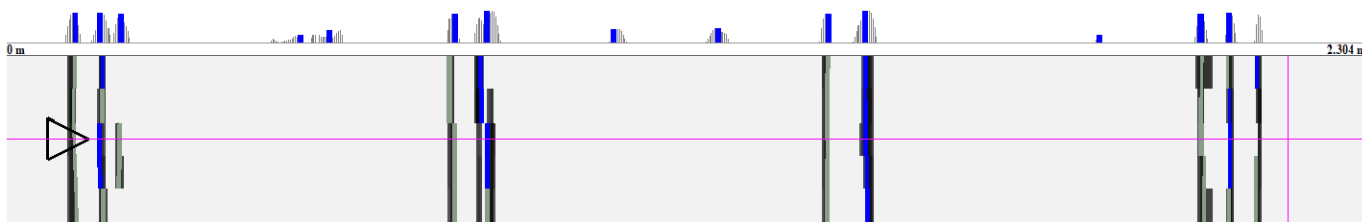
➤ **FS4430**

Commentaires : Présence de poutrelles espacées de 60 cm (entraxes)  
2 fils en partie inférieure

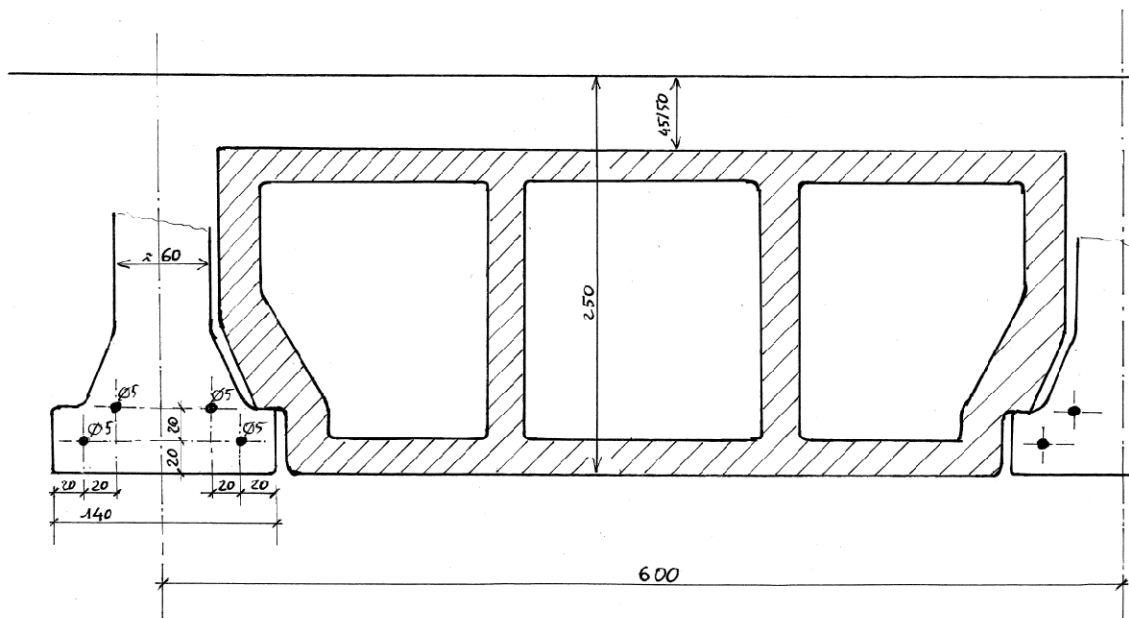
- Epaisseur totale : 25 cm dont 4,5/5,0 cm de dalle de compression
- Poutrelles :
  - Précontraintes
  - Portée 6,00 à 6,10m
  - Largeur 14 cm
  - Entraxes : 60 cm
  - Armatures      diamètre 5 mm
    - 2 armatures à 20 mm de la sous face
    - + 2 armatures à 40 mm de la sous face
    - + probablement qqs armatures au-dessus

Le schéma ci-dessous (également annexé à l'échelle) reprend ces différents constats :
