AFFAIRE N° 23.116

Diagnostic – Bâtiment B CFA Moulin Rabaud - Limoges (87)

Révision A – 30/04/2024

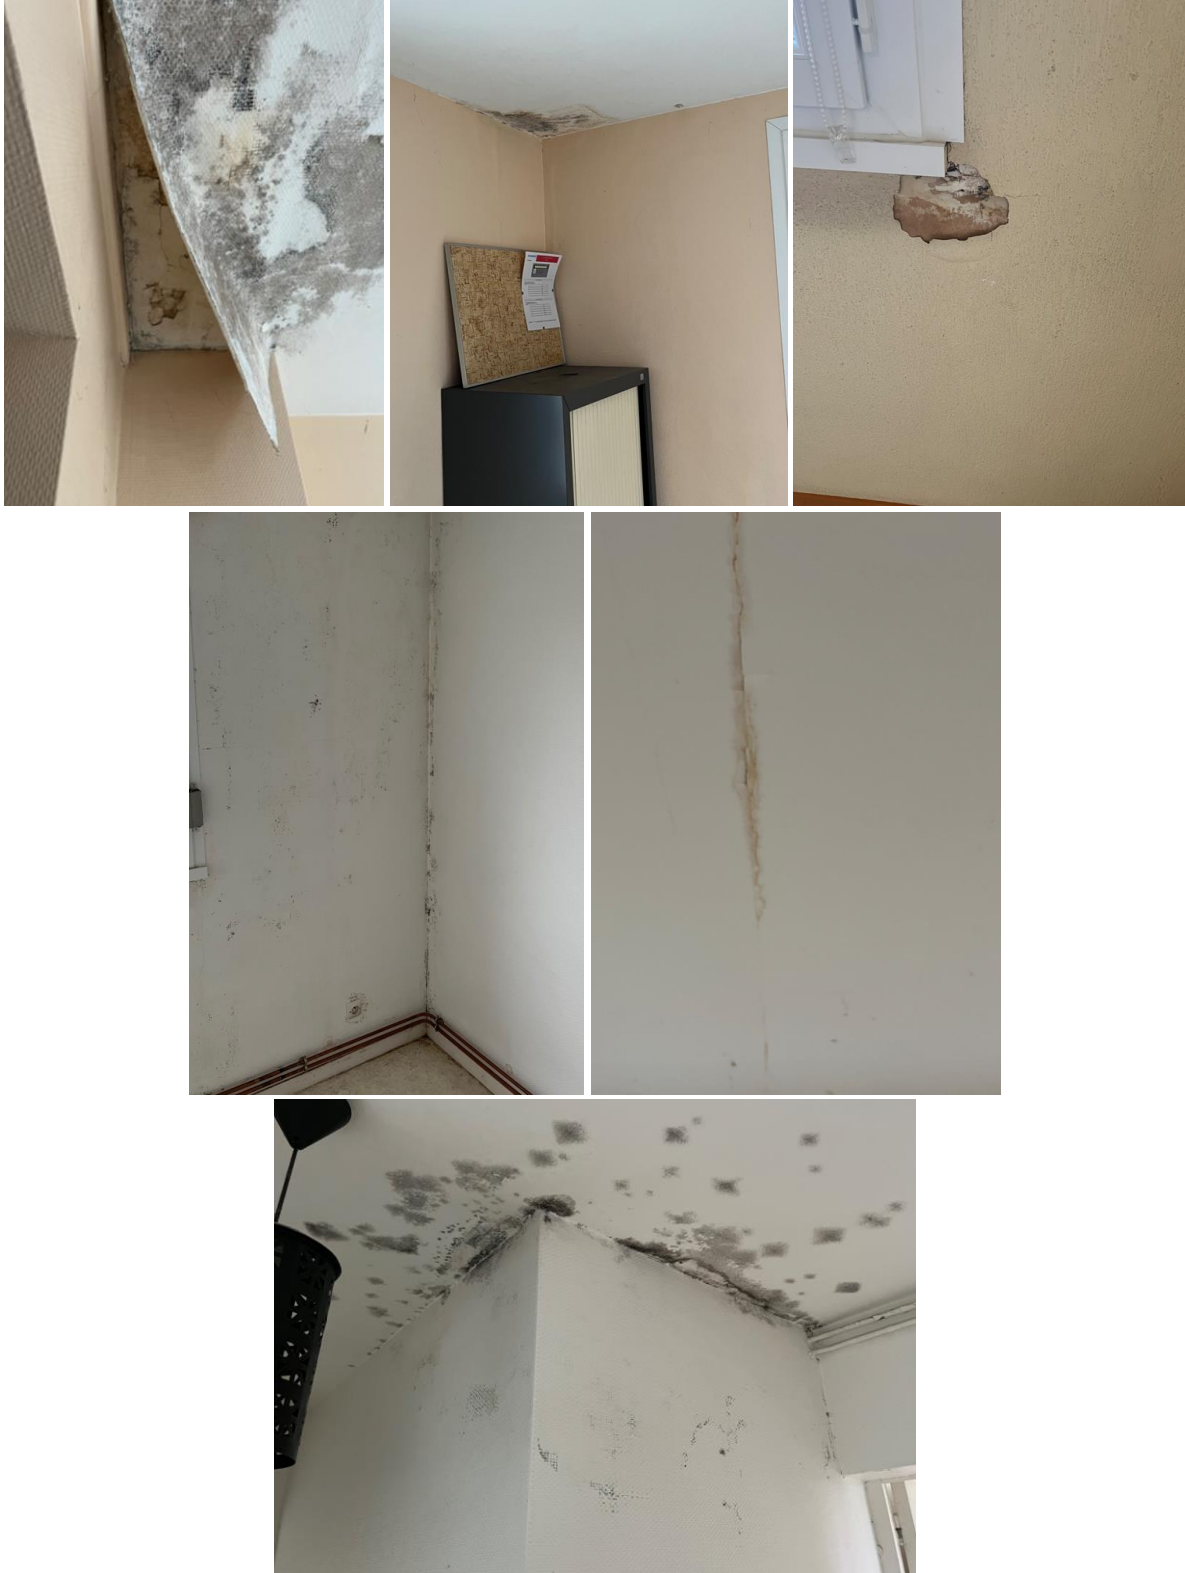
Des traces d'humidité et de passage d'eau sont présentes sur les planchers haut du R+2 dans les logements et haut du R+1 dans la loge ainsi que sur des voiles de façade.

- Reprise complète de l'étanchéité sur l'ensemble des toitures ;
- Passivation des aciers corrodés et rebouchage avec du béton fibré sans retrait ;
- Purge des végétaux sur les balcons.

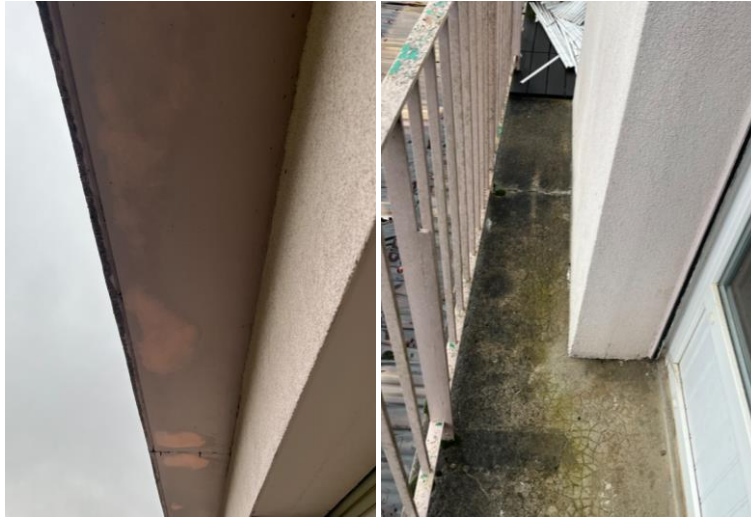
Des végétaux de type mousse sont présent sur les balcons ou en nez de balcons. Des traces de passage d'eau sont présentes en sous-face de balcons.

Il est à noter que pour la pérennité des balcons, la mise en œuvre d'une étanchéité est préférable.

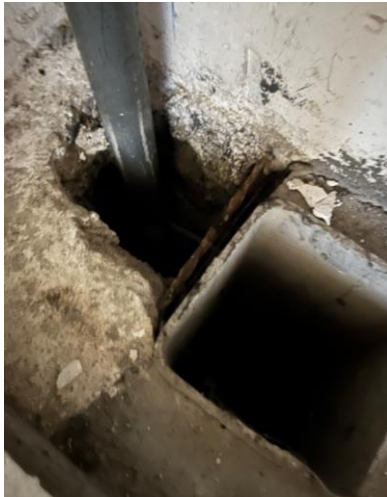
Des aciers apparents sont corrodés localement dans les gaines techniques.

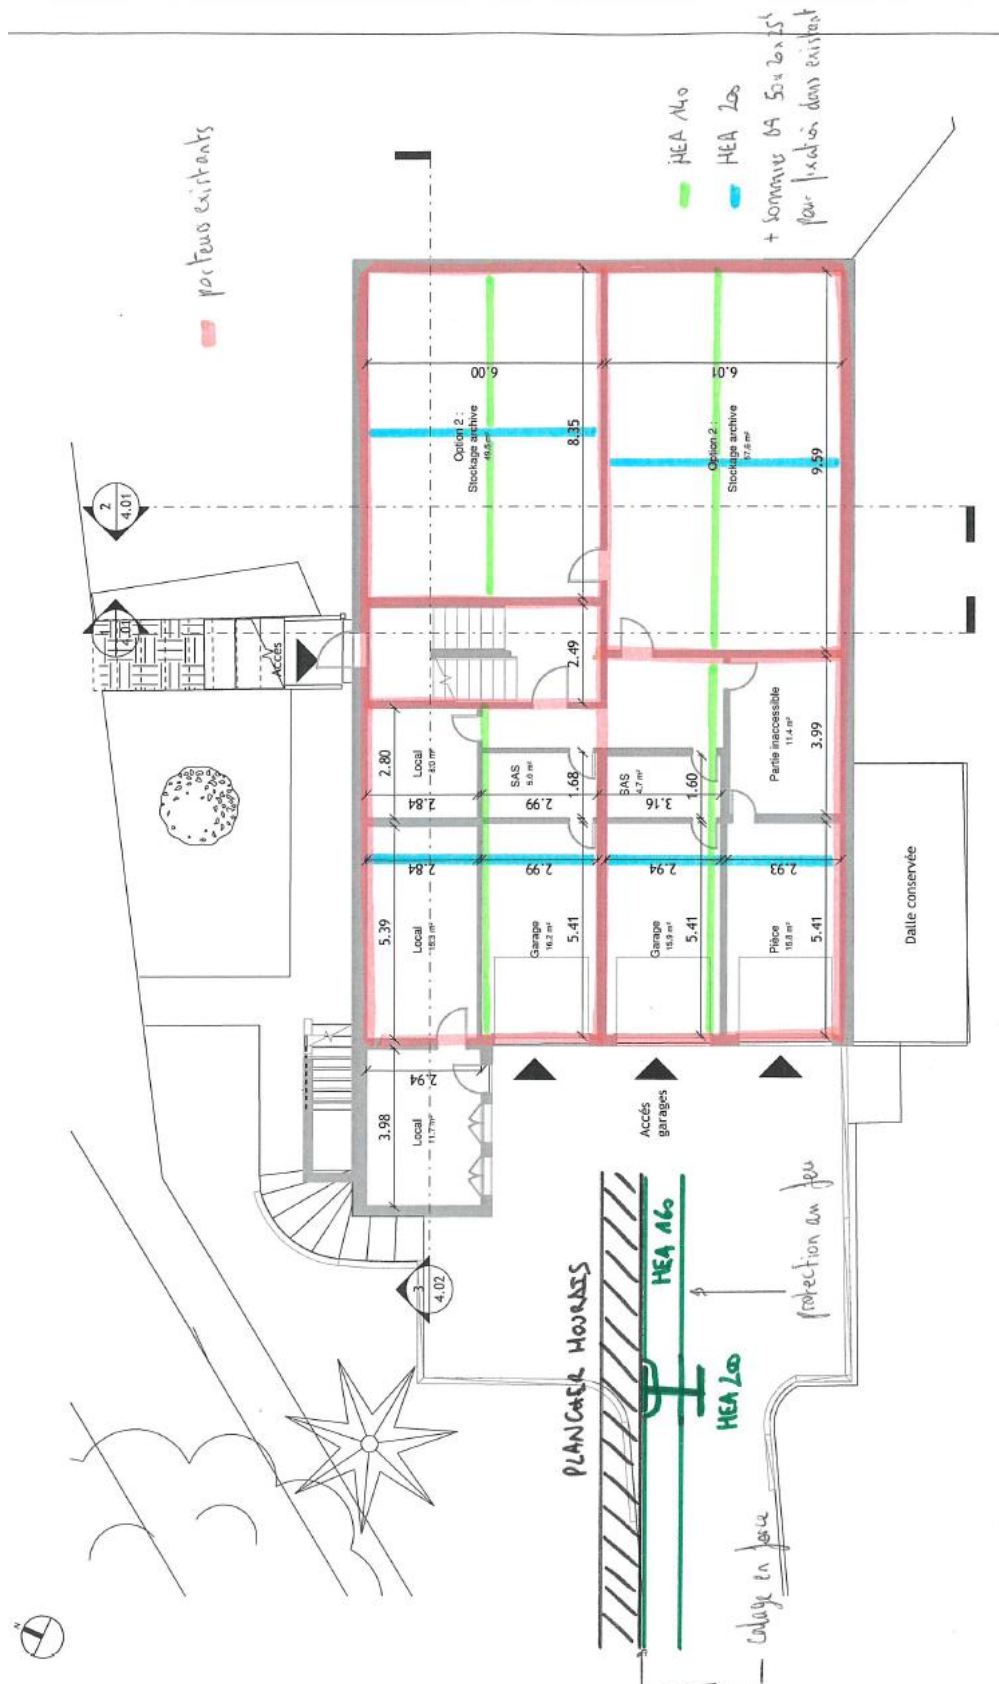
De plus le projet de réhabilitation du bâtiment B comporte un changement de destination des planchers : de logement en salle de formation pour le R+1 et de logement en bureaux pour le R+2. Ces changements de destination occasionnent une augmentation de charges pour les deux planchers : de 1.50 kN/m² à 4.00 kN/m² pour le R+1 et de 1.50 kN/m² à 2.50 kN/m² pour le R+2. La campagne de sondage réalisé par ALPHA BTP OUEST met en évidence que les planchers existants sont des planchers de type poutrelles hourdis d'épaisseur 25cm au total. Ces planchers sont dimensionnés avec aucune marge de charges, l'augmentation de ces dernières amenées

par le projet sont donc à supporter par la mise en œuvre de renfort. A la vue de la configuration du bâtiment, nous préconisons un renfort avec des profilés métalliques afin de recouper les portées comme schématisé ci-dessous.
