Résumé de l'expertise n° 35089

Adresse :..... **CFA "LEMOULIN RABAUD"**

BATIMENT B

Rapport de mission de repérage du plomb avant travaux

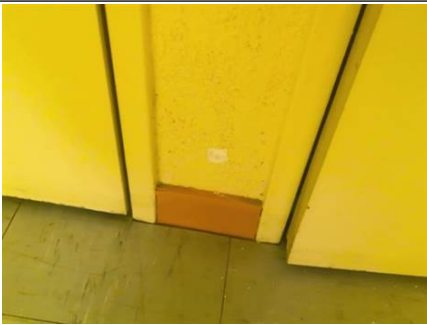
<p>Photo n° PhA006</p> <p>Localisation : Rez de chaussée Parties communes - Palier; 1er étage Parties communes - Palier</p> <p>Ouvrage : 3 - Parois verticales intérieures - Murs et cloisons maçonnés</p> <p>Partie d'ouvrage : Enduit à base de plâtre lissé ou taloché</p> <p>Description : Enduit à base de plâtre</p> <p>Localisation sur croquis : M006</p>

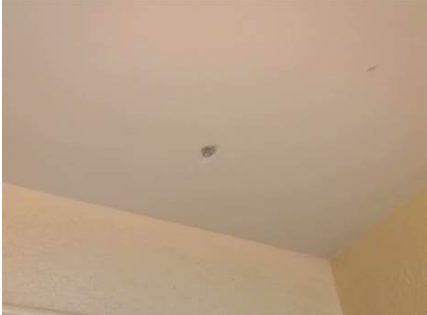
<p>Photo n° PhA007</p> <p>Localisation : Rez de chaussée Parties communes - Entrée; Rez de chaussée Parties communes - Palier; 1er étage Parties communes - Palier</p> <p>Ouvrage : 4 - Plafonds et faux plafonds - Plafonds</p> <p>Partie d'ouvrage : Enduit à base de plâtre lissé ou taloché</p> <p>Description : Enduit à base de plâtre et béton</p> <p>Localisation sur croquis : M007</p>

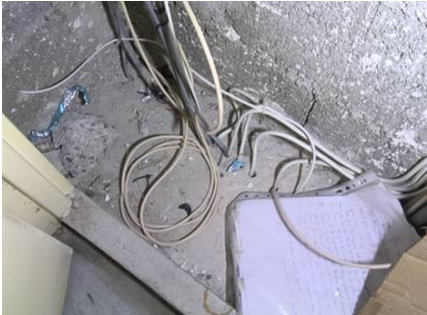
<p>Photo n° PhA008</p> <p>Localisation : Rez de chaussée Parties communes - Gaine tech. 1; Rez de chaussée Parties communes - Gaine tech. 2; Rez de chaussée Parties communes - Gaine tech. 3; 1er étage Parties communes - Gaine tech. 1; 1er étage Parties communes - Gaine tech. 2; 1er étage Parties communes - Gaine tech. 3</p> <p>Ouvrage : 5 - Planchers et planchers techniques - Revêtements de sols</p> <p>Partie d'ouvrage : Sol coulé à base ciment (terrazolith...)</p> <p>Description : Sol coulé à base ciment</p> <p>Localisation sur croquis : M008</p>

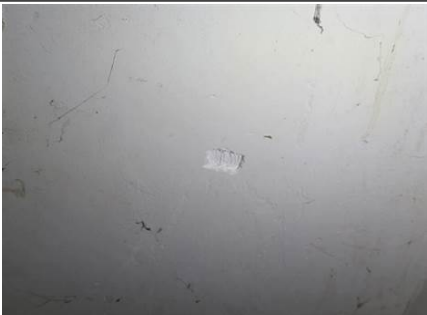
<p>Photo n° PhA009</p> <p>Localisation : Rez de chaussée Parties communes - Gaine tech. 2; 1er étage Parties communes - Gaine tech. 2</p> <p>Ouvrage : 3 - Parois verticales intérieures - Murs et cloisons maçonnés</p> <p>Partie d'ouvrage : Enduit à base de plâtre lissé ou taloché</p> <p>Description : Enduit à base de plâtre</p> <p>Localisation sur croquis : M009</p>

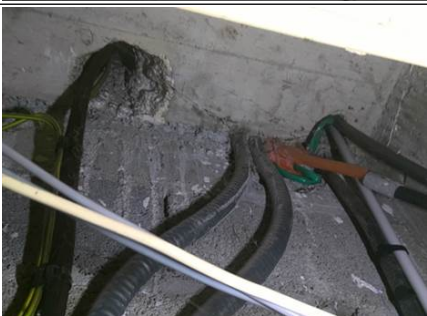
<p>Photo n° PhA010</p> <p>Localisation : Rez de chaussée Parties communes - Gaine tech. 1; Rez de chaussée Parties communes - Gaine tech. 2; Rez de chaussée Parties communes - Gaine tech. 3; 1er étage Parties communes - Gaine tech. 1; 1er étage Parties communes - Gaine tech. 2; 1er étage Parties communes - Gaine tech. 3</p> <p>Ouvrage : 4 - Plafonds et faux plafonds - Plafonds</p> <p>Partie d'ouvrage : Enduit à base de ciment lissé ou taloché</p> <p>Description : Enduit à base de ciment</p> <p>Localisation sur croquis : M010</p>

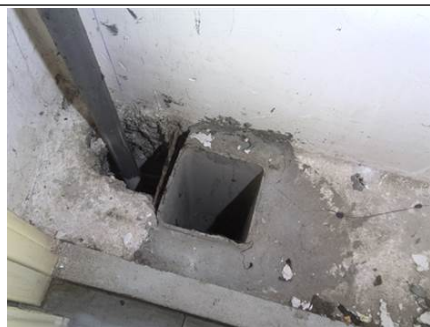
Photo n° PhA011

Description : Conduit en fibres-ciment

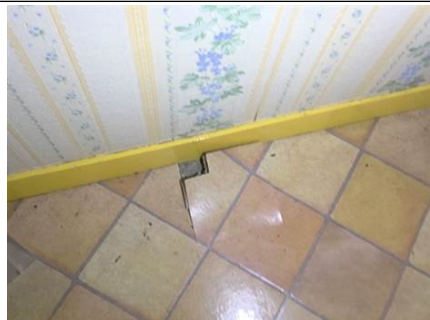
Photo n° PhA012

Description : Matériau souple de type revêtement de sol (beige)

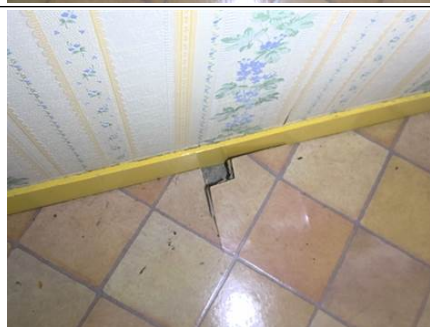
Photo n° PhA013

Description : Sol coulé à base ciment - Dalle de sol

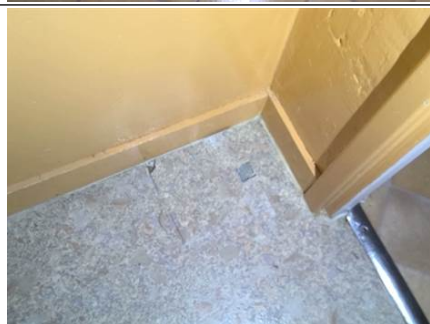
Photo n° PhA014

Description : Matériau souple de type revêtement de sol (de différentes couleurs)

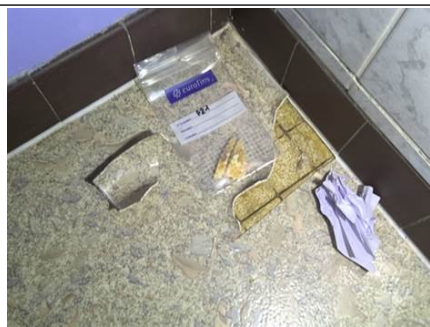
Photo n° PhA021

Localisation : Rez de chaussée LGT 2 - Salle de bain
Ouvrage : 5 - Planchers et planchers techniques - Revêtements de sols
Partie d'ouvrage : Colle non bitumineuse
Description : Matériau souple de type revêtement de sol (gris)
Localisation sur croquis : M021

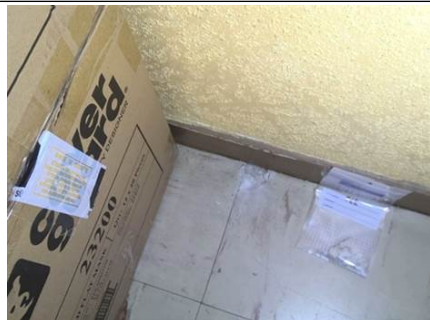
Photo n° PhA022

Localisation : Rez de chaussée LGT 2 - Placard; Rez de chaussée LGT 2 - Dégagement 2; Rez de chaussée LGT 2 - Wc 2; Rez de chaussée LGT 2 - Pièce
Ouvrage : 5 - Planchers et planchers techniques - Revêtements de sols
Partie d'ouvrage : Colle non bitumineuse
Description : Colle non bitumineuse, dalle de sol et ragréage
Localisation sur croquis : M022

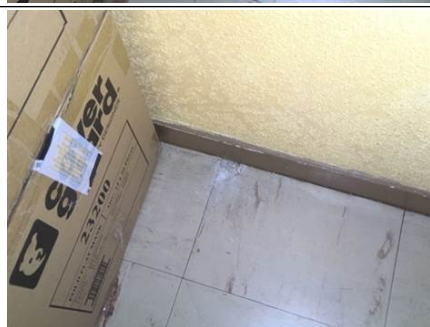
Photo n° PhA023

Localisation : Rez de chaussée LGT 2 - Dégagement 2; Rez de chaussée LGT 2 - Wc 2; Rez de chaussée LGT 2 - Pièce; Rez de chaussée LGT 2 - Cuisine 1
Ouvrage : 5 - Planchers et planchers techniques - Revêtements de sols
Partie d'ouvrage : Colle non bitumineuse
Description : Matériau semi-dur de type dalle de sol (gris)
Localisation sur croquis : M022

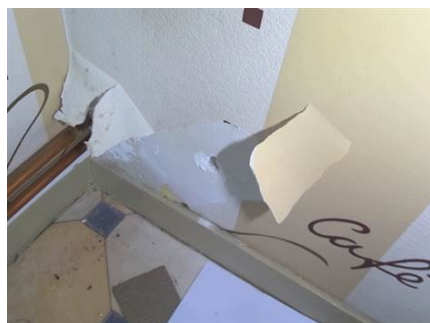
Photo n° PhA024

Ouvrage : 3 - Parois verticales intérieures - Murs et cloisons maçonnés
Partie d'ouvrage : Enduit à base de plâtre lissé ou taloché
Description : Enduit à base de plâtre - cloison intérieure
Localisation sur croquis : M023

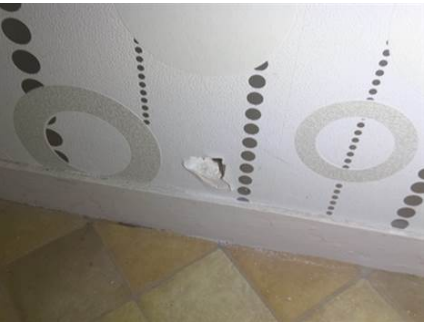
<p>Photo n° PhA025</p> <p>Localisation : Rez de chaussée LGT 2 - Entrée; Rez de chaussée LGT 2 - Buanderie; Rez de chaussée LGT 2 - Chambre 1; Rez de chaussée LGT 2 - Placard; Rez de chaussée LGT 2 - Wc; Rez de chaussée LGT 2 - Dégagement; Rez de chaussée LGT 2 - Chambre 2; Rez de chaussée LGT 2 - Placard 2; Rez de chaussée LGT 2 - Placard 3; Rez de chaussée LGT 2 - Salle de bain; Rez de chaussée LGT 2 - Pièce; Rez de chaussée LGT 2 - Cuisine 1; Rez de chaussée LGT 2 - Cuisine 2; Rez de chaussée LGT 1 - Entrée; Rez de chaussée LGT 1 - Chambre 1; Rez de chaussée LGT 1 - Dégagement; Rez de chaussée LGT 1 - Salle d'eau; Rez de chaussée LGT 1 - Placard 1; Rez de chaussée LGT 1 - Chambre 4; Rez de chaussée LGT 1 - Cuisine; Rez de chaussée LGT 1 - Buanderie</p> <p>Ouvrage : 3 - Parois verticales intérieures - Murs et cloisons maçonnés</p> <p>Partie d'ouvrage : Enduit à base de plâtre lissé ou taloché</p> <p>Description : Matériau fibreux de type papier peint (blanc)</p> <p>Localisation sur croquis : M024</p>

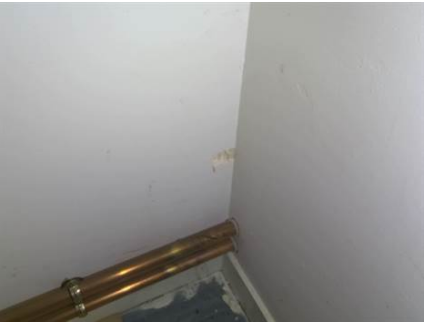
<p>Photo n° PhA026</p> <p>Localisation : 1er étage Parties communes - Palier; Rez de chaussée LGT 2 - Chambre 1; Rez de chaussée LGT 2 - Séjour; Rez de chaussée LGT 2 - Chambre 2; Rez de chaussée LGT 2 - Wc 2; Rez de chaussée LGT 2 - Pièce; Rez de chaussée LGT 2 - Cuisine 1; Rez de chaussée LGT 2 - Chambre 3; Rez de chaussée LGT 2 - Cuisine 2; Rez de chaussée LGT 1 - Chambre 1; Rez de chaussée LGT 1 - Chambre 2; Rez de chaussée LGT 1 - Chambre 3; Rez de chaussée LGT 1 - Chambre 4; Rez de chaussée LGT 1 - Séjour; Rez de chaussée LGT 1 - Cuisine</p> <p>Ouvrage : 3 - Parois verticales intérieures - Cloisons sèches (assemblées, préfabriquées)</p> <p>Partie d'ouvrage : Enduit de jointoiment des plaques de plâtre</p> <p>Description : Matériau de type peinture (blanc) ; matériau semi-dur de type plâtre (blanc) ; matériau souple fibreux de type papier, carton (marron)</p> <p>Localisation sur croquis : M025</p>

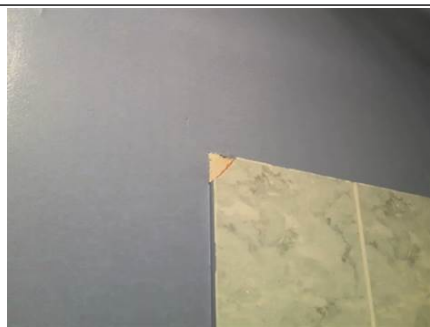
Photo n° PhA029

Description : Colle de faïence

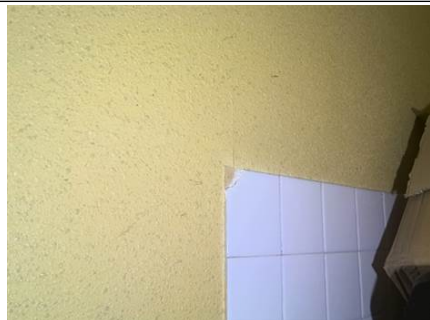
Photo n° PhA030

Description : Matériau souple fibreux de type papier, carton (jaune)

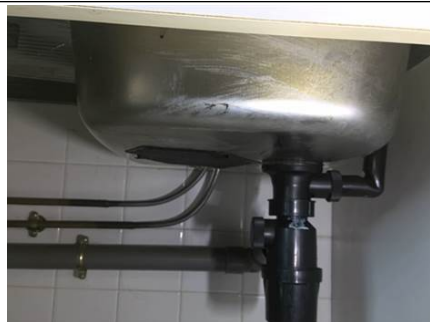
Photo n° PhA031

Description : Plaques souples bitumineuses antivibratiles

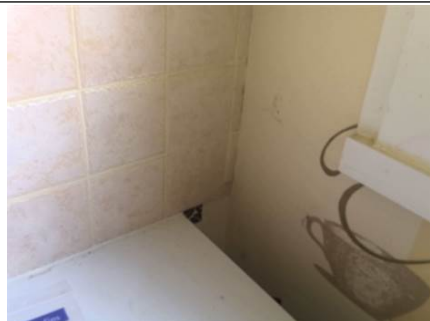
Photo n° PhA032

Description : Colle de faïence

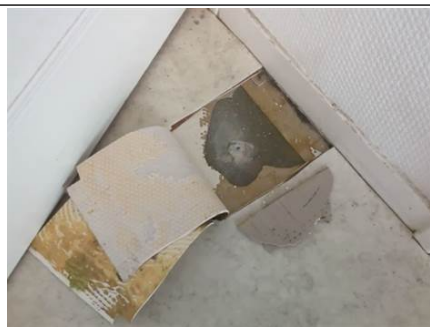
Photo n° PhA054

Description : Matériau semi-dur de type dalle de sol (gris)

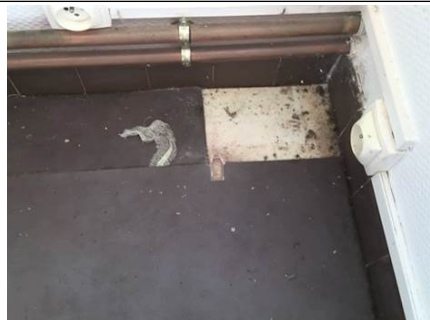
Photo n° PhA055

Description : Matériau souple de type revêtement de sol (blanc)

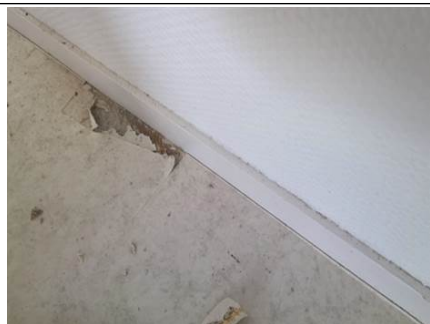
Photo n° PhA056

Description : Matériau de type colle (jaune) ; matériau semi-dur de type ragréage (gris)

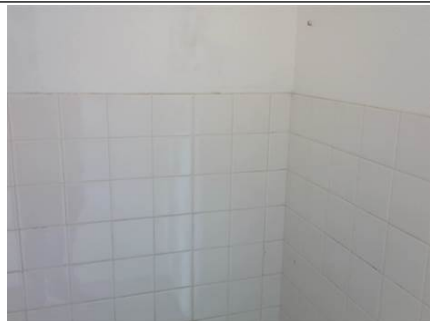
Photo n° PhA057

Description : Matériau semi-dur de type joint (blanc)
