**REHABILITATION DU BATIMENT B DU CFA - MOULIN  
RABAUD (CMA 87)  
CFA le Moulin Rabaud - 104 Rue de St Gence BP 1076  
- 87051 Limoges**

**REHABILITATION DU BATIMENT B DU CFA MOULIN RABAUD**  
**CFA Le Moulin Rabaud**  
**104 Rue de Saint Gence – BP 1076**  
**87051 LIMOGES**

**DIAGNOSTIC**

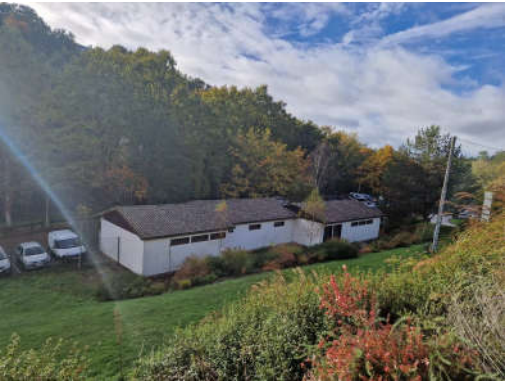
02	<p>TRANCHE OPTIONNELLE (création de 24 de stationnements) Bâtiment à l'entrée du site non occupé</p>

<p>places</p> <p>Démolition du dit bâtiment pour la création de 24 places de stationnement. Au préalable, il faudra s'assurer de la présence ou non d'un diagnostic AMIANTE afin de pouvoir déterminer s'il faut effectuer des opérations de désamiantage avant démolition.</p>
03	<p>TRANCHE OPTIONNELLE (création de 24 places de stationnements) Depuis le parking existant, la rampe d'accès est elle aussi déjà existante</p>

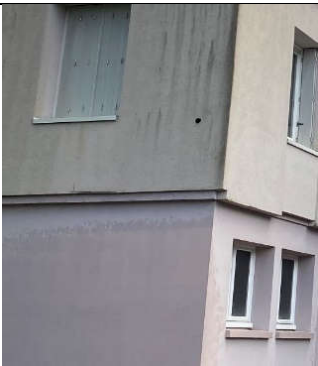
DIAGNOSTIC	PRECONISATION
05	<p><b>FACADES :</b> Une Isolation Thermique par l'Extérieur (ITE) de 10 cm en polystyrène a été mise en place hormis pour le sous-sol. De nombreux trous ont été constatés. Ces trous dans l'isolation créent des ponts thermiques singuliers et dégradent l'esthétique du bâtiment.</p>

<p>Habituellement ce sont les pics épeiches qui font des nids dans l'isolant, ils peuvent manquer de lieu de nidification et ils testent les façades des bâtiments en tapant dessus, à cause du polystyrène ça sonne creux et ils pensent qu'ils peuvent faire leur nid facilement, ce qui conduit aux trous en façade.</p>

<p>Mettre en place plusieurs nids en hauteur, permet d'éviter ce problème. En effet si les pics épeiches trouvent des lieux où ils peuvent nidifier, ils n'ont plus besoin de percer l'ITE. Pour que cela fonctionne, il est nécessaire que les nids soient placés à minimum 3 m de hauteur soit sur poteaux soit en façade de bâtiment. Nous pouvons proposer la mise en place de nids, suivant vos souhaits et reprendre les trous en façade.</p>

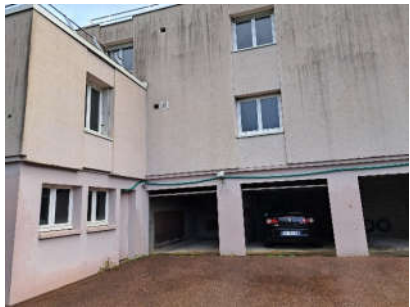
<p>Nous constatons également que l'isolant s'arrête au niveau du nez de la dalle béton du bâtiment.</p>	<p>Nous préconisons de réaliser un complément d'isolation par l'extérieur afin de palier au problème de pont thermique au niveau du nez de dalle.</p>
06	<p><b>TOITURES</b></p> <p>Nous ne connaissons pas l'épaisseur de l'isolation en toiture.</p> <p>Nous constatons également la présence d'un garde-corps de protection collective</p>

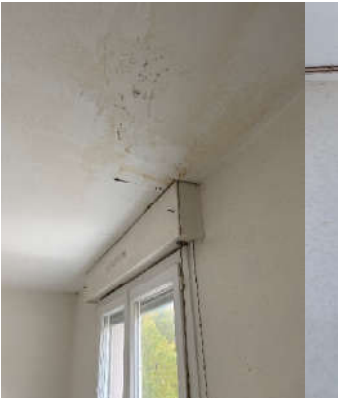
07	<p><b>TOITURES :</b></p> <p>Nous avons noté à l'intérieur des logements en R+1 des traces d'humidité en plafond et d'importants flaques d'eau à terre, signe d'un défaut d'étanchéité de la toiture terrasse.</p>

<p>Nous préconisons un nettoyage général de la toiture étanchée ainsi qu'une révision de celle-ci afin d'éliminer toute présence d'infiltration à l'intérieur du bâtiment.</p>
08	<p>Présence d'auréoles au niveau des nez en béton extérieurs</p>

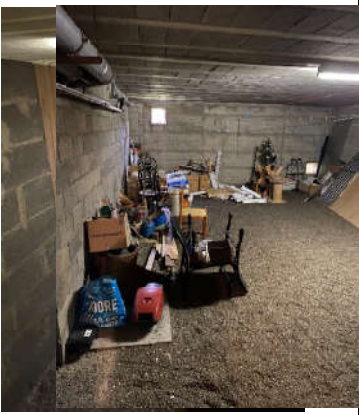
14	<p><b>TRANCHE OPTIONNELLE</b> <b>(Aménagement du sous-sol en espace de stockage)</b></p> <p>Nous constatons un cloisonnement parpaing a priori non porteur à l'intérieur de cet espace ainsi que le sol en gravier non conforme pour la future destination du local de stockage</p>

<p>Nous préconisons une démolition de l'ensemble des cloisons existantes afin de pouvoir traiter d'une manière uniforme, l'intégralité des sols du niveau SOUS SOL.</p> <p>Nous préconisons une préparation du sol existant en gravillon ainsi que le coulage d'un béton de sol y compris ferrailage.</p>
15	<p><b>PLAFONDS :</b></p> <p>Plafonds très détériorés et présentant de nombreuses traces d'humidité, à cause de problèmes d'étanchéité de la toiture.</p>

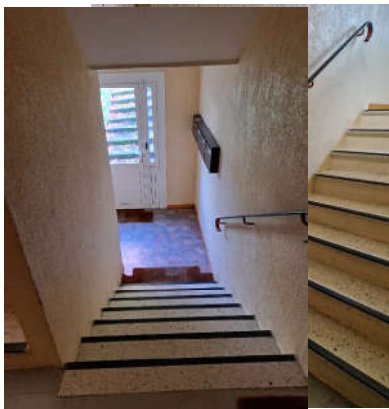
DIAGNOSTIC	PRECONISATION
19	<b>CIRCULATIONS VERTICALES</b> L'escalier existant n'est pas aux normes PMR en vigueur	Nous préconisons une remise aux normes PMR de l'escalier. La première et la dernière marche doivent être pourvues d'une contremarche visuellement contrastée d'une hauteur minimale de 0.10m Chaque main courante doit se prolonger horizontalement de la longueur d'une marche au-delà de la première et de la dernière marche de chaque volée de l'escalier sans créer d'obstacle au niveau des circulations. Il doit y avoir une continuité entre deux mains courantes et de ce fait ne pas y avoir d'obstacles. Installation de nouveaux nez de marches non glissants, sans débord excessif par rapport à la contremarche et contrasté aux normes d'accessibilité PMR. Mise en place d'un revêtement de sol permettant l'éveil de la vigilance grâce à un contraste visuel et tactile à une distance de 0.50m de la première marche.

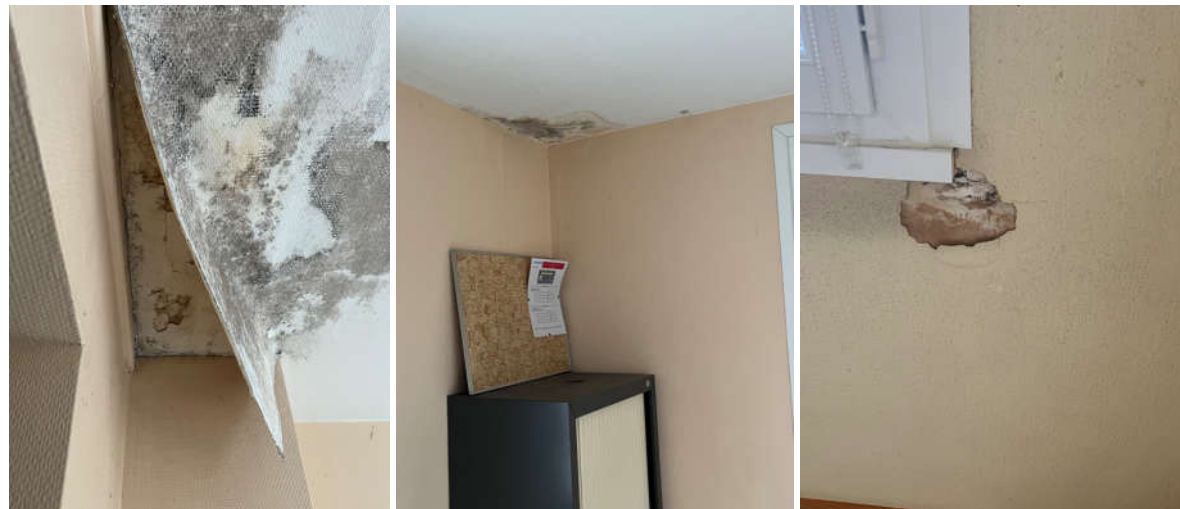
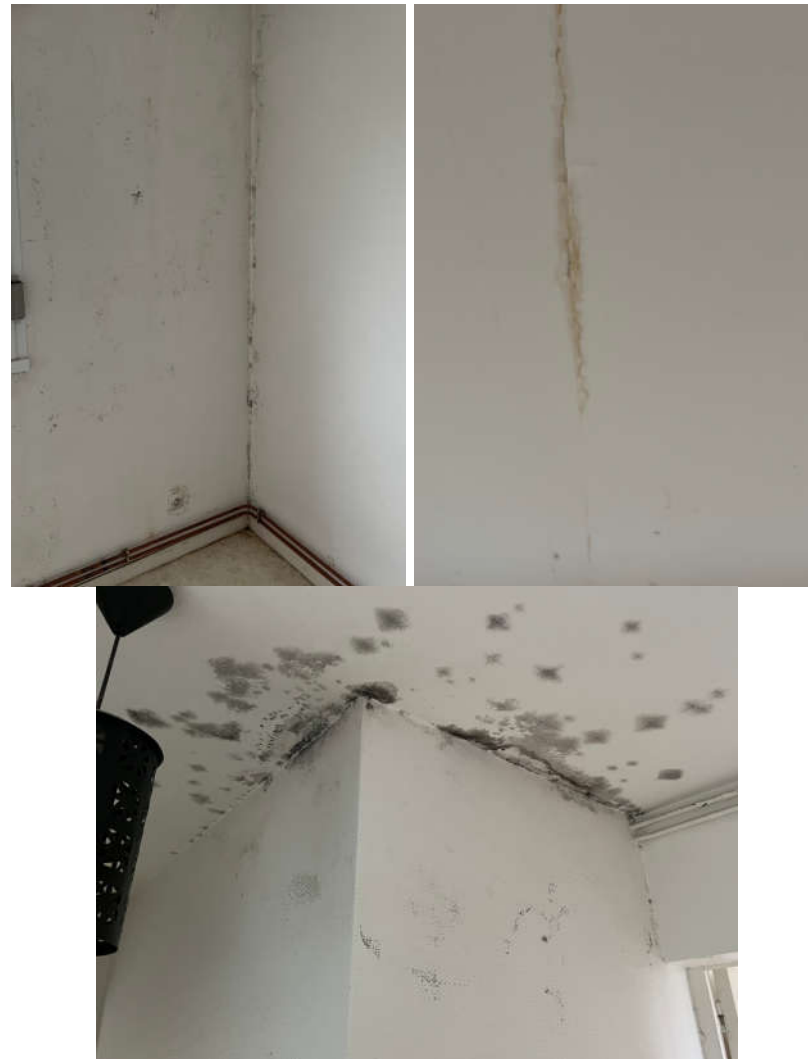
Des traces d'humidité et de passage d'eau sont présentes sur les planchers haut du R+2 dans les logements et haut du R+1 dans la loge ainsi que sur des voiles de façade.

- Reprise complète de l'étanchéité sur l'ensemble des toitures ;
- Passivation des aciers corrodés et rebouchage avec du béton fibré sans retrait ;
- Purge des végétaux sur les balcons.

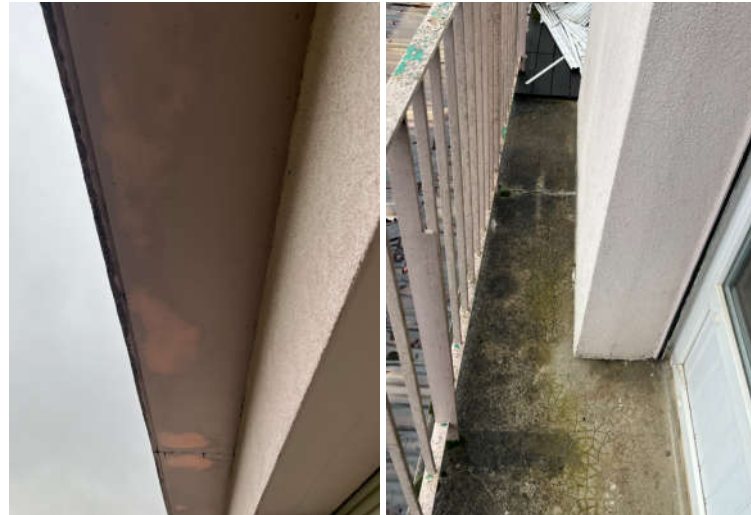
Des végétaux de type mousse sont présent sur les balcons ou en nez de balcons. Des traces de passage d'eau sont présentes en sous-face de balcons.

Il est à noter que pour la pérennité des balcons, la mise en œuvre d'une étanchéité est préférable.

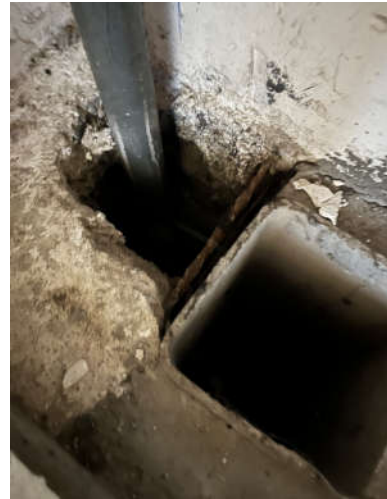
Des aciers apparents sont corrodés localement dans les gaines techniques.

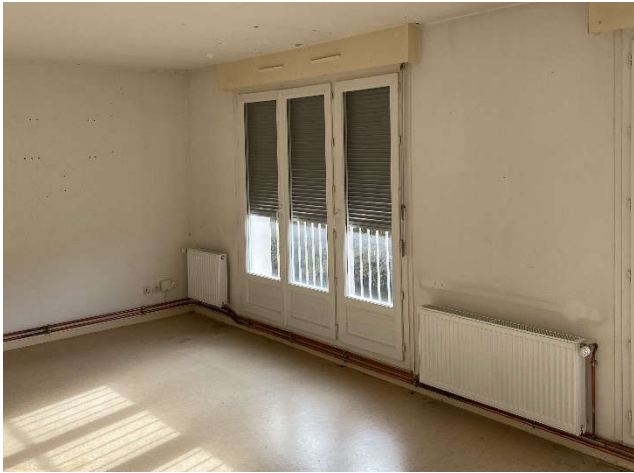
DIAGNOSTIC	PRECONISATION
<p>Le système de chauffage est constitué d'une chaudière gaz par appartement et de radiateurs aciers équipé de robinets thermostatiques avec une distribution en bi tube. L'installation est récente mais à revoir en fonction du réaménagement.</p>

<p>Suite au futur agencement du bâtiment nous préconisons deux solutions :</p> <ul style="list-style-type: none"> <li>- <u>Préconisation 1</u> : Suppression des chaudières agz individuelles mais conservation des réseaux et des radiateurs et mise en place d'une PAC Air/Eau en remplacement des chaudières.</li> <li>- <u>Préconisation 2</u> : Suppression du système de chauffage existant et installation d'une ou deux PAC Air/Air (si traitement par façade thermique) en deux tubes permettant le chauffage et le rafraîchissement des locaux de manière non simultanée.</li> </ul>

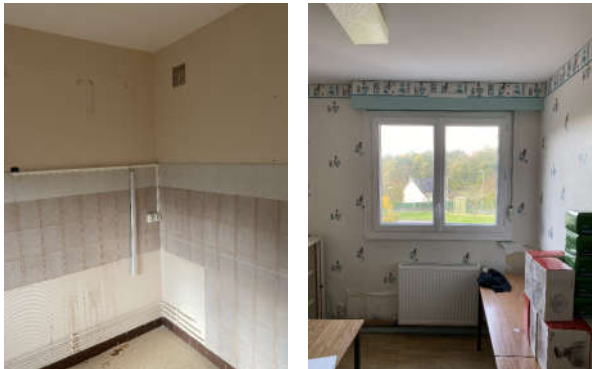
DIAGNOSTIC	PRECONISATION
<p>Il n'y a pas de ventilation mécanique dans le bâtiment, il y a uniquement des entrées d'air dans les coffres de volets roulants et des grilles de ventilation naturelle dans les sanitaires et dans les cuisines des logements.</p> <div data-bbox="215 536 804 909">

</div>	<p>Nous préconisons la mise en place d'une VMC double flux desservant les différents étages. Des registres motorisés asservis à des sondes de CO2 seront prévus dans les salles de formation et les salles de réunion. Cela implique le rebouchage des grilles de ventilation existantes ainsi que les entrées d'air dans les coffres de volets roulants.</p> <p>Cette solution permettra d'être conforme à la RSDT et au code du travail qui impose 25 m3/h/occupant dans les bureaux et 30 m3/h/occupant dans la salle de réunion.</p>

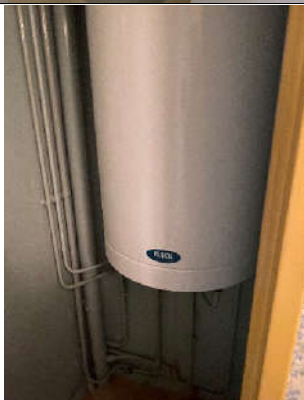
DIAGNOSTIC		PRECONISATION	
Certains WC sont récents et équipés de mécanisme double chasse.	 	Nous préconisons de réemployer les WC récents. Les autres appareils sanitaires seront remplacés.	
Des ballons ECS sont présents dans les appartements mais ne seront plus adaptés aux futurs locaux.

Nous réadapterons l'installation avec de nouveaux ballons ECS. Les anciens ballons ECS pourront être potentiellement réutilisé en recyclerie.

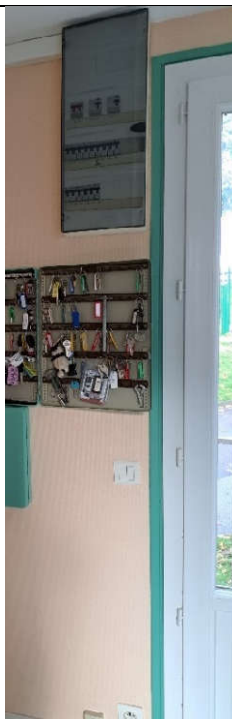
Des coffrets électriques sont installés à des hauteurs non conforme.

Il faut abaisser la hauteur des tableaux électrique pour avoir accès aux disjoncteurs entre 90cm et 180cm et si PMR entre 90cm et 130cm

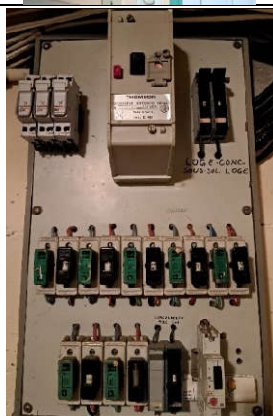
Présence de coffrets non conformes

Remplacement des coffrets

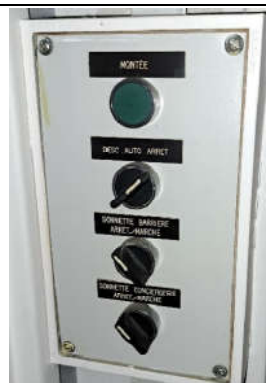
Des équipements techniques sont toujours en place et en service alors qu'ils ne sont plus alimentés.

Après avoir contrôlé qu'ils ne servent plus les équipements pourront être déconnectés et déposer afin d'éviter des consommations inutiles.
