AUDIT TECHNIQUE

**Ecole Nationale Supérieure des Arts
3 Rue Michelet
21 000 DIJON**

**DESTINATION :
Etablissement recevant du public - 4ème catégorie Type R**

**DOSSIER N° :
2228441.1/C23110823**

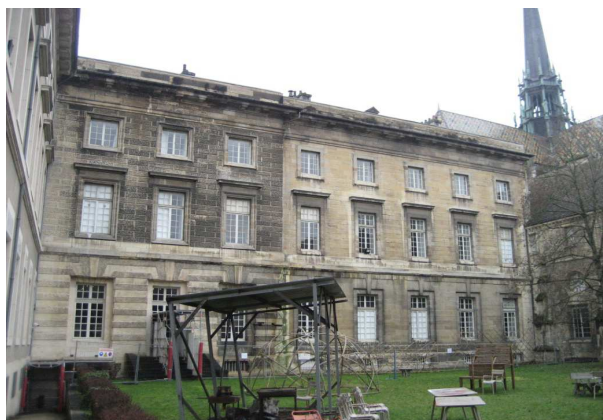
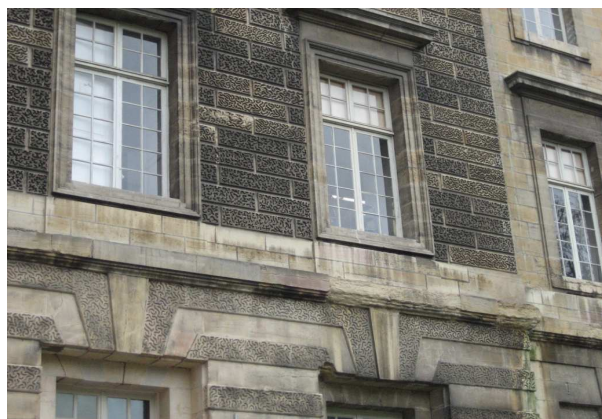
FICHE 1

DESCRIPTION DETAILLEE DU COMPOSANT		Bâtiment ancien / Mur en pierre - voute en sous-sol	
DESCRIPTION DETAILLEE DE SON ETAT		Pas de désordres constatés sur les structures porteuses lors de notre visite	
Travaux induits par une non-conformité	NON	Charge Bailleur	
Référence réglementaire		Charge Preneur	
Durée de Vie Théorique	Année de Construction / Rénovation	Date Théorique de Remplacement	Etat de vétusté
150	1900	2050	Etat satisfaisant

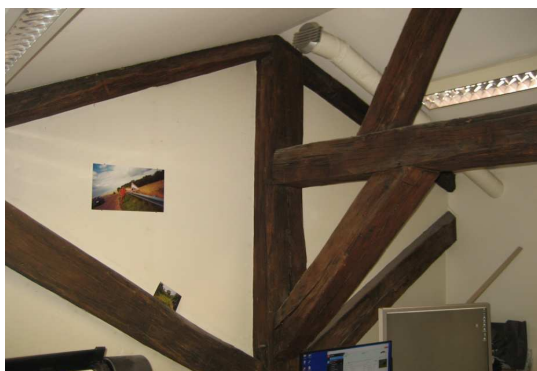
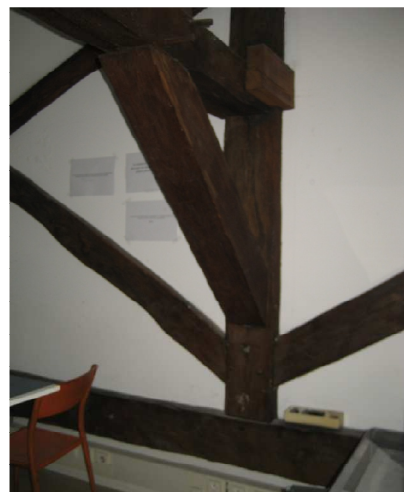
FICHE 2

DESCRIPTION DETAILLEE DU COMPOSANT		Bâtiment ancien	
DESCRIPTION DETAILLEE DE SON ETAT		Charpente visible dans les combles Bon état général	
Travaux induits par une non-conformité	NON	Charge Bailleur	
Référence réglementaire		Charge Preneur	
Durée de Vie Théorique	Année de Construction / Rénovation	Date Théorique de Remplacement	Etat de vétusté
100	1900	2000	Etat satisfaisant

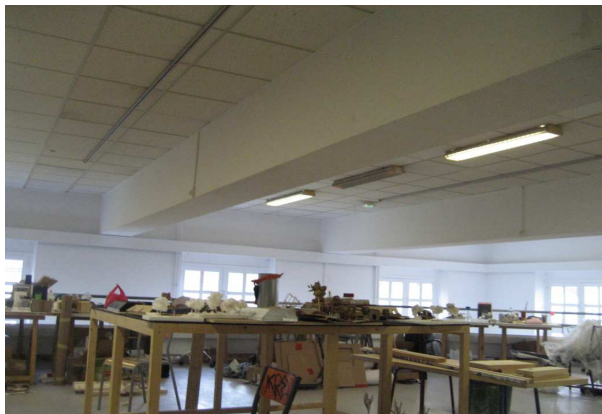
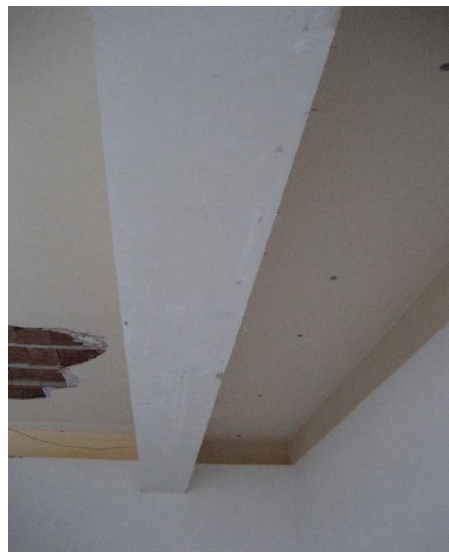
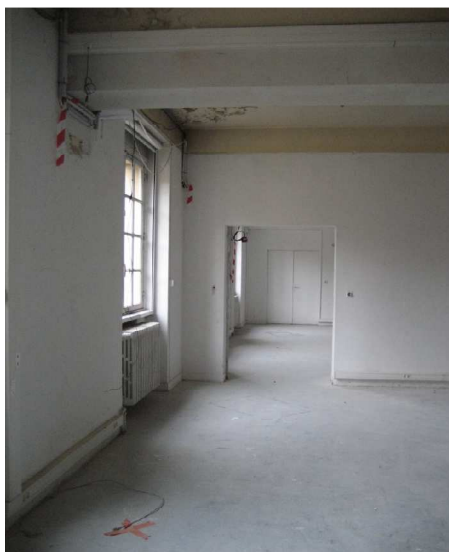
FICHE 3

DESCRIPTION DETAILLEE DU COMPOSANT		Structure béton de type poteau poutres	
DESCRIPTION DETAILLEE DE SON ETAT		Pas de désordres constatés sur les structures porteuses lors de notre visite	
Travaux induits par une non-conformité	NON	Charge Bailleur	
Référence réglementaire		Charge Preneur	
Durée de Vie Théorique	Année de Construction / Rénovation	Date Théorique de Remplacement	Etat de vétusté
70	1955	2025	Etat satisfaisant

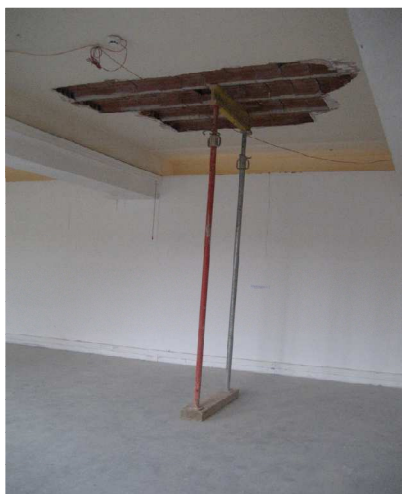
FICHE 4

DESCRIPTION DETAILLEE DU COMPOSANT		Planchers en hourdis briques	
DESCRIPTION DETAILLEE DE SON ETAT		Sinistre datant de mars 2023 avec chute de la partie inférieure des hourdis en brique du plancher haut du R+2. Due à priori à une Flexion excessive de la dalle compte tenu de l'activité danse au R+3 Etalement toujours en place Des études structures ont été réalisées	
Travaux induits par une non-conformité	NON	Charge Bailleur	
Référence réglementaire		Charge Preneur	
Durée de Vie Théorique	Année de Construction / Rénovation	Date Théorique de Remplacement	Etat de vétusté
50	1955	2005	Etat moyen

NATURE DES ACTIONS CORRECTIVES A ENTREPRENDRE	Prévoir la réfection du plancher sinistré
---	---

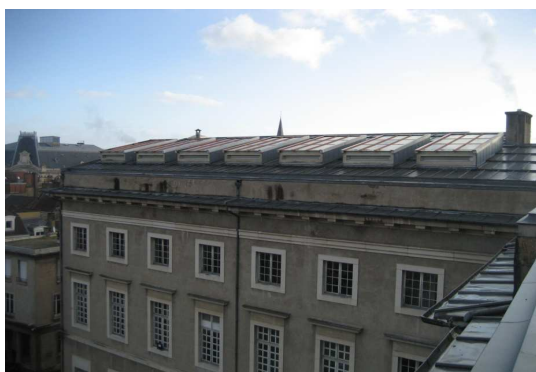
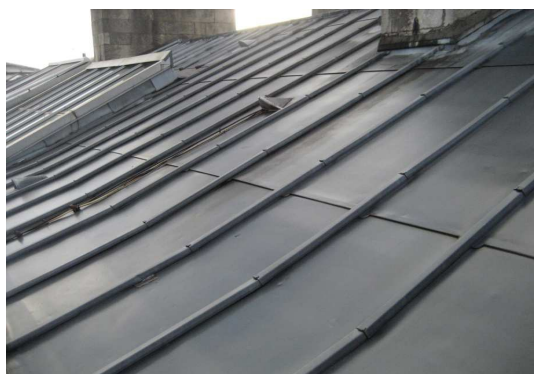
FICHE 5

DESCRIPTION DETAILLEE DU COMPOSANT		Couverture zinc à joint debout	
DESCRIPTION DETAILLEE DE SON ETAT		Couverture vétuste. On note de nombreuses infiltrations. La couverture ne permet plus d'assurer une étanchéité à l'eau et à l'air du bâtiment.	
Travaux induits par une non-conformité	NON	Charge Bailleur	
Référence réglementaire		Charge Preneur	
Durée de Vie Théorique	Année de Construction / Rénovation	Date Théorique de Remplacement	Etat de vétusté
100	1955	2055	Mauvais Etat

NATURE DES ACTIONS CORRECTIVES A ENTREPRENDRE	Prévoir la réfection complète de la toiture
---	---

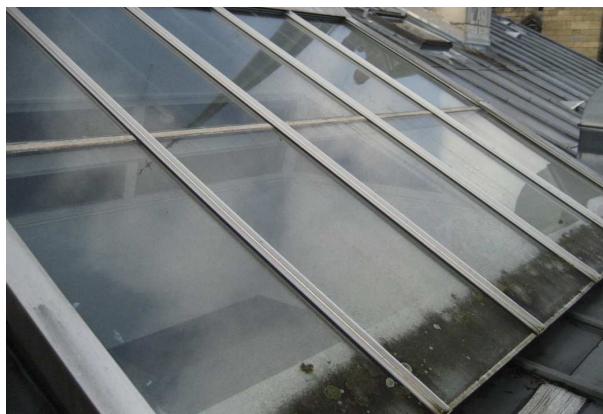
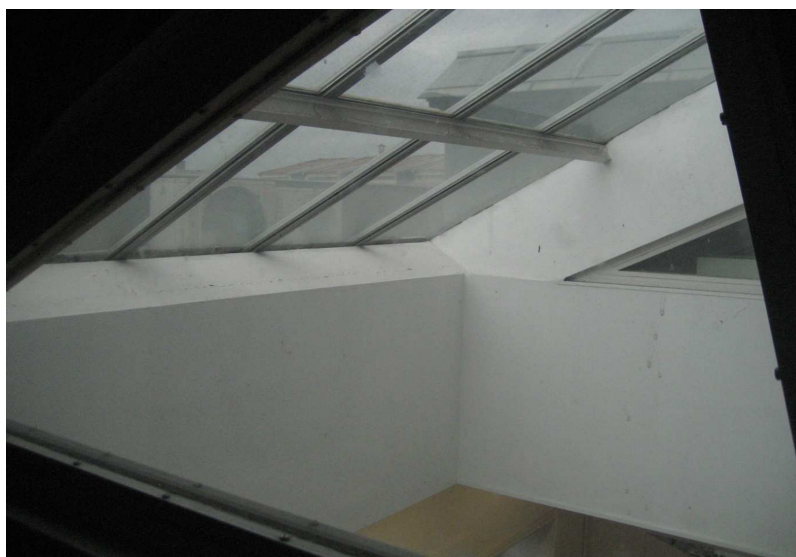
FICHE 6

DESCRIPTION DETAILLEE DU COMPOSANT		Verrière	
DESCRIPTION DETAILLEE DE SON ETAT		Verrière sur bâtiment ancien datant à priori de 1995	
Travaux induits par une non-conformité	NON	Charge Bailleur	
Référence réglementaire		Charge Preneur	
Durée de Vie Théorique	Année de Construction / Rénovation	Date Théorique de Remplacement	Etat de vétusté
25	1995	2020	Mauvais Etat

NATURE DES ACTIONS CORRECTIVES A ENTREPRENDRE	Prévoir la réfection complète de la toiture
---	---

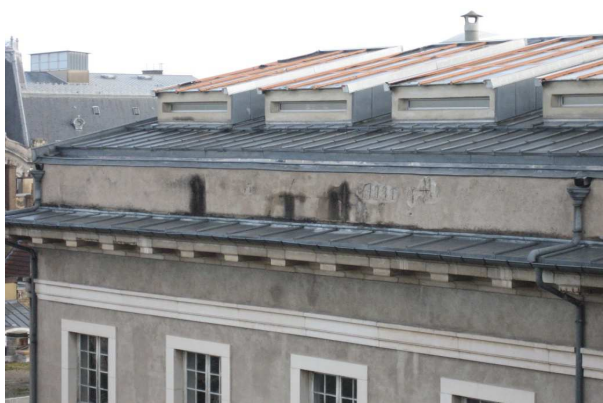
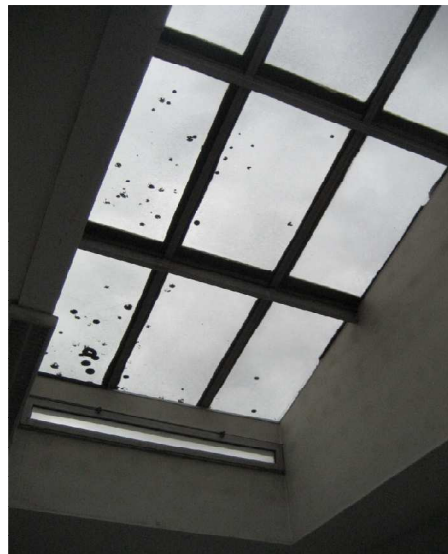
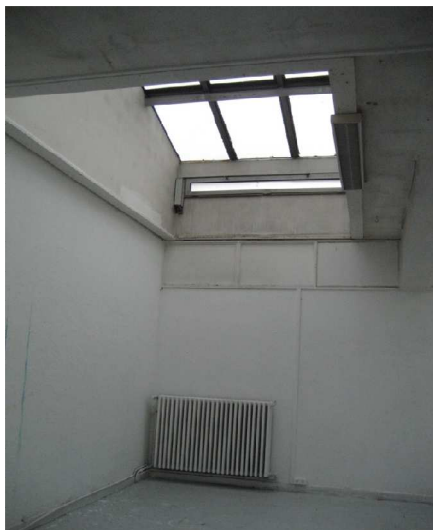
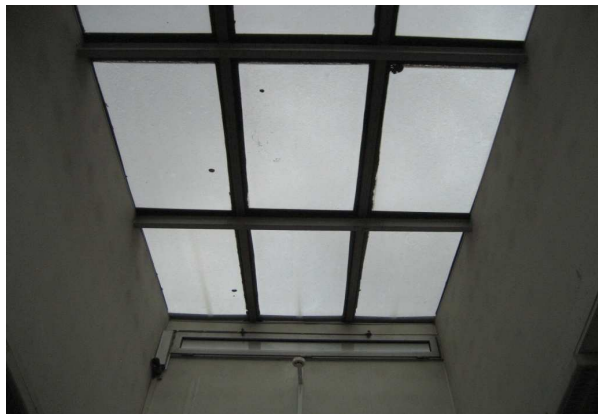
FICHE 7

DESCRIPTION DETAILLEE DU COMPOSANT		Verrière	
DESCRIPTION DETAILLEE DE SON ETAT		Verrière du bâtiment de 1955	
Travaux induits par une non-conformité	NON	Charge Bailleur	
Référence réglementaire		Charge Preneur	
Durée de Vie Théorique	Année de Construction / Rénovation	Date Théorique de Remplacement	Etat de vétusté
50	1955	2005	Mauvais Etat

NATURE DES ACTIONS CORRECTIVES A ENTREPRENDRE	Prévoir la réfection complète de la toiture
--	---

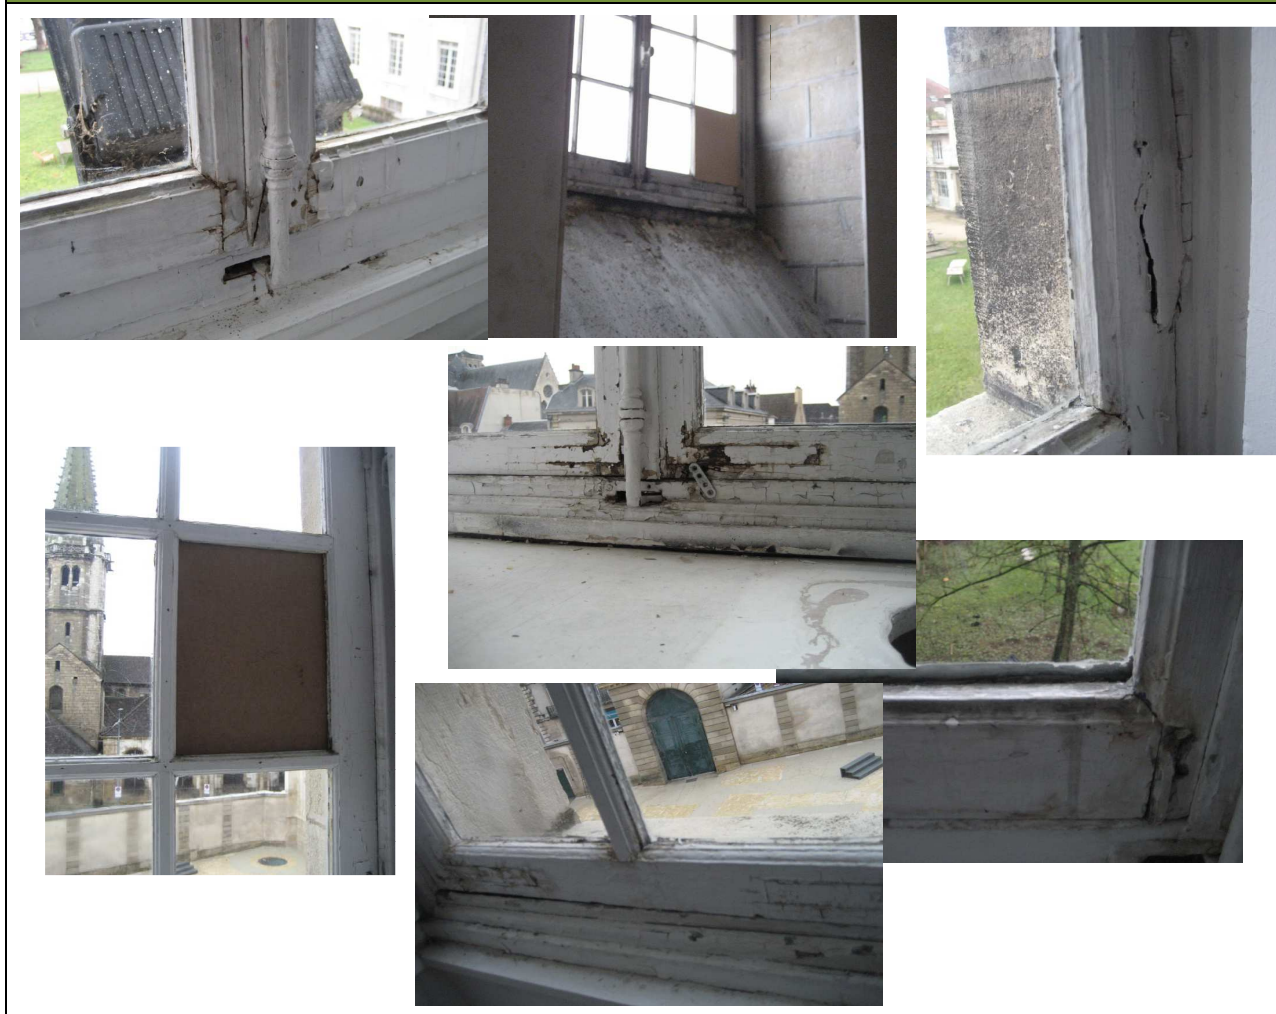
FICHE 8

DESCRIPTION DETAILLEE DU COMPOSANT		Menuiseries bois	
DESCRIPTION DETAILLEE DE SON ETAT		Menuiseries vétustes. Dégradation et décomposition du bois. Simple Vitrage détérioré. Absence de joint d'étanchéité.	
Travaux induits par une non-conformité	NON	Charge Bailleur	
Référence réglementaire		Charge Preneur	
Durée de Vie Théorique	Année de Construction / Rénovation	Date Théorique de Remplacement	Etat de vétusté
50			Mauvais Etat

NATURE DES ACTIONS CORRECTIVES A ENTREPRENDRE	Prévoir le remplacement des menuiseries extérieures
--	---

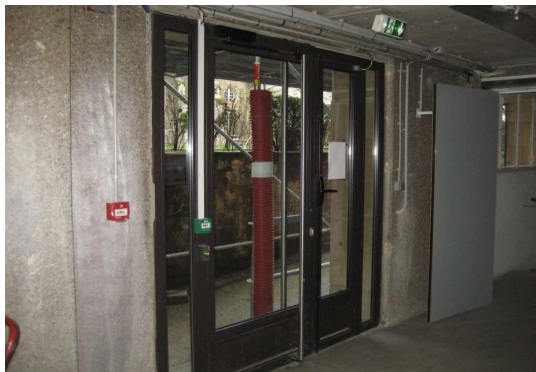
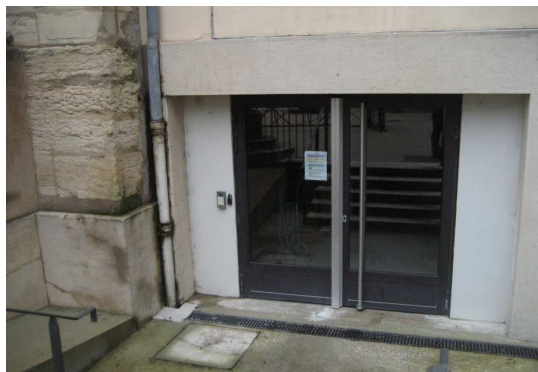
FICHE 9

DESCRIPTION DETAILLEE DU COMPOSANT		Menuiseries aluminium	
DESCRIPTION DETAILLEE DE SON ETAT		Menuiseries aluminium mises en place récemment en sous-sol	
Travaux induits par une non-conformité	NON	Charge Bailleur	
Référence réglementaire		Charge Preneur	
Durée de Vie Théorique	Année de Construction / Rénovation	Date Théorique de Remplacement	Etat de vétusté
35	Variable		Etat satisfaisant

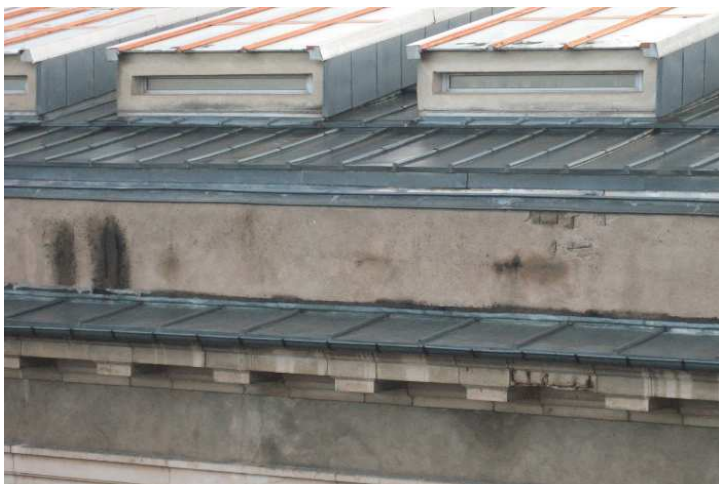
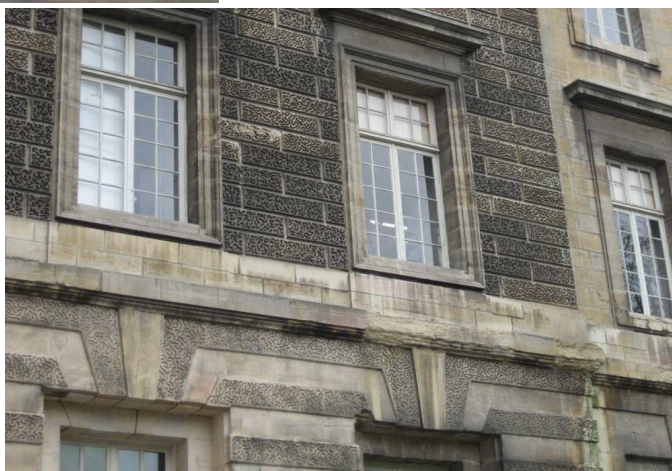
FICHE 10

DESCRIPTION DETAILLEE DU COMPOSANT		Façades en pierre / Corniches Façade en béton enduite	
DESCRIPTION DETAILLEE DE SON ETAT		Maconnerie avec corniches en pierre de taille - on observe localement la desquamation de la pierre avec écaillage superficiel de la pierre : des plaques se décollent peu à peu de la façade, et tombent.	
Travaux induits par une non-conformité	NON	Charge Bailleur	
Référence réglementaire		Charge Preneur	
Durée de Vie Théorique	Année de Construction / Rénovation	Date Théorique de Remplacement	Etat de vétusté
20	2012	2032	Mauvais Etat

NATURE DES ACTIONS CORRECTIVES A ENTREPRENDRE	Risque majeur de chute de pierre (protection par échafaudage et balisage mis en place) : Réfection de la façade à prévoir à court terme.
--	--

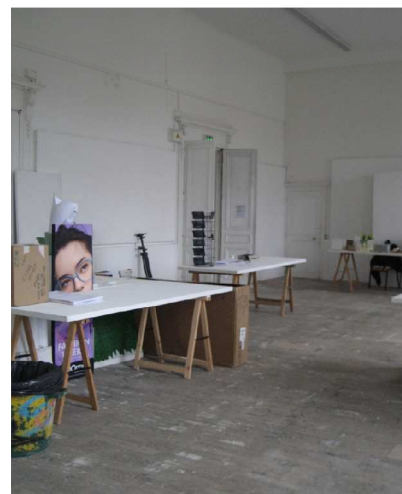
FICHE 11

DESCRIPTION DETAILLEE DU COMPOSANT		Carrelage / PVC / Parquet selon localisation	
DESCRIPTION DETAILLEE DE SON ETAT		Revêtement en état d'usage correspondant à l'exploitation Selon localisation, des travaux de rénovation ont été réalisés	
Travaux induits par une non-conformité	NON	Charge Bailleur	
Référence réglementaire		Charge Preneur	
Durée de Vie Théorique	Année de Construction / Rénovation	Date Théorique de Remplacement	Etat de vétusté
25	Variable		Etat moyen

NATURE DES ACTIONS CORRECTIVES A ENTREPRENDRE	Selon localisation des travaux de rénovation sont à prévoir
--	---

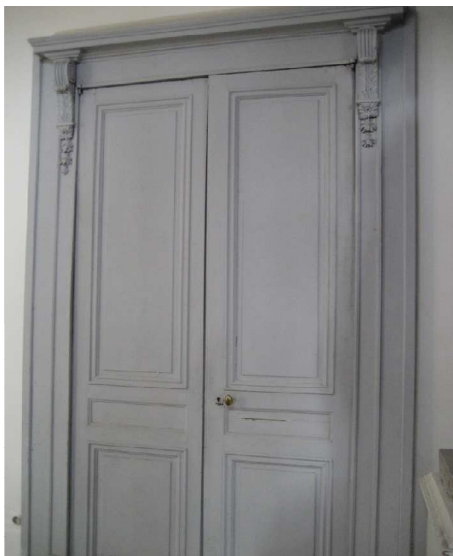
FICHE 12

DESCRIPTION DETAILLEE DU COMPOSANT		Portes intérieures	
DESCRIPTION DETAILLEE DE SON ETAT		Bon état général. Certaines portes sont neuves. Les portes bois de l'ancien bâtiment sont vétustes et certaines plus fonctionnelles.	
Travaux induits par une non-conformité	Non	Charge Bailleur	
Référence réglementaire		Charge Preneur	
Durée de Vie Théorique	Année de Construction / Rénovation	Date Théorique de Remplacement	Etat de vétusté
/	Variable	/	Etat satisfaisant

NATURE DES ACTIONS CORRECTIVES A ENTREPRENDRE	Prévoir la rénovation des portes bois
---	---------------------------------------

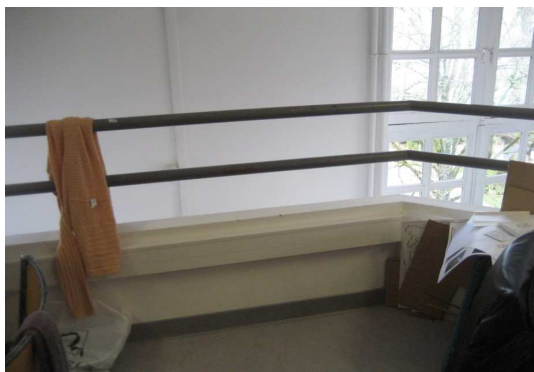
FICHE 13

DESCRIPTION DETAILLEE DU COMPOSANT		Garde-corps sur les zones en mezzanine	
DESCRIPTION DETAILLEE DE SON ETAT		Bon état général. Hauteur de protection de 1 m Absence de zone de stationnement précaire	
Travaux induits par une non-conformité	NON	Charge Bailleur	
Référence réglementaire		Charge Preneur	
Durée de Vie Théorique	Année de Construction / Rénovation	Date Théorique de Remplacement	Etat de vétusté
/	1990		Etat satisfaisant

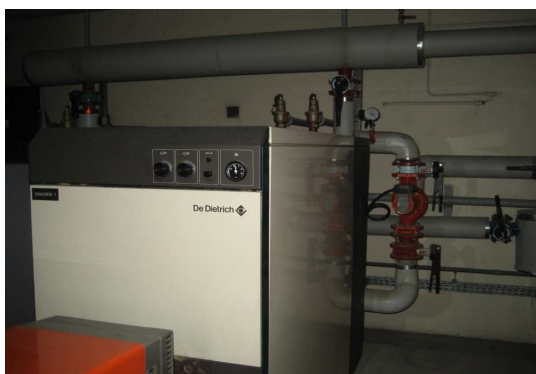
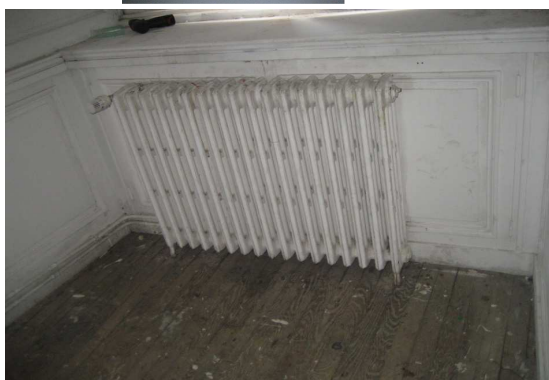
FICHE 14

DESCRIPTION DETAILLEE DU COMPOSANT		Chaudières gaz / Radiateurs à eau 4 circuits pompes	
DESCRIPTION DETAILLEE DE SON ETAT		Chaudière DE DIETRICH CFE 410 de 2001 de 349 kW Chaudière DE DIETRICH GT 339 de 2013 de 280 kW Ventilation haute et basse du local chaufferie Raccord Zag en façade	
Travaux induits par une non-conformité	Non	Charge Bailleur	
Référence réglementaire		Charge Preneur	
Durée de Vie Théorique	Année de Construction / Rénovation	Date Théorique de Remplacement	Etat de vétusté
25	2001/ 2013	2026/2038	Etat moyen

NATURE DES ACTIONS CORRECTIVES A ENTREPRENDRE	L'une des deux chaudières gaz en place arrivent en fin de vie théorique dans 2 ans, prévoir à moyen terme son remplacement
---	--

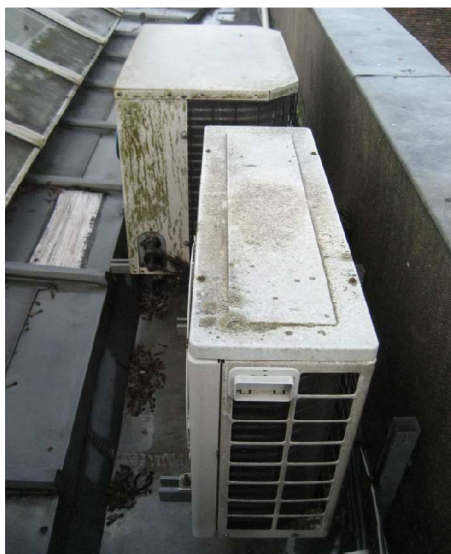
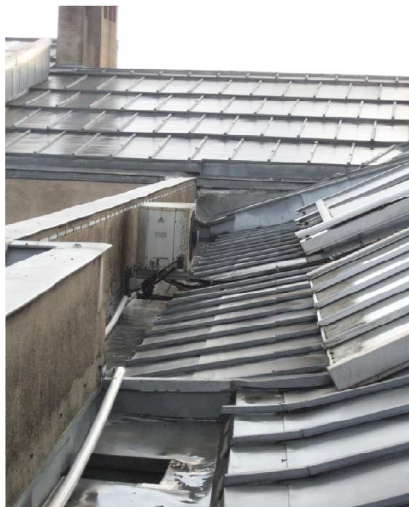
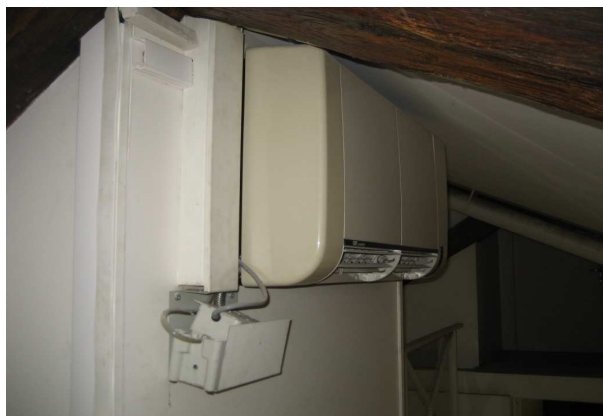
FICHE 15

DESCRIPTION DETAILLEE DU COMPOSANT		Groupes climatisation installés en Toiture Unités dans certains locaux des combles	
DESCRIPTION DETAILLEE DE SON ETAT		Hors d'usage	
Travaux induits par une non-conformité	NON	Charge Bailleur	
Référence réglementaire		Charge Preneur	
Durée de Vie Théorique	Année de Construction / Rénovation	Date Théorique de Remplacement	Etat de vétusté
15			Mauvais Etat

NATURE DES ACTIONS CORRECTIVES A ENTREPRENDRE	Les équipements vétustes et non utilisés doivent être évacués
--	---

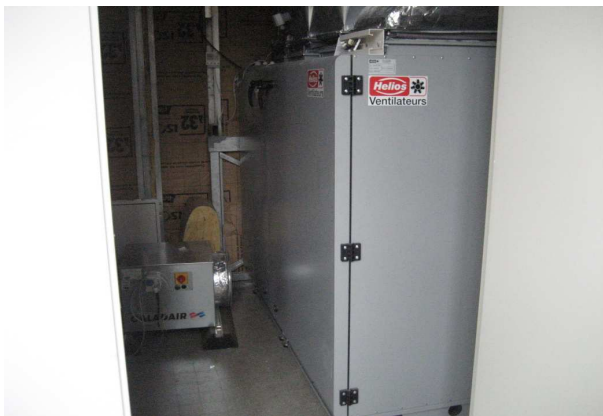
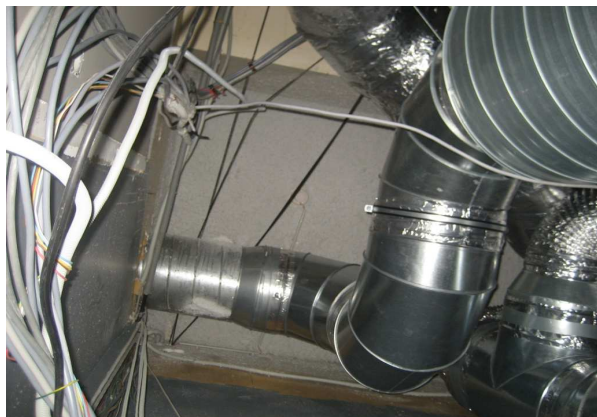
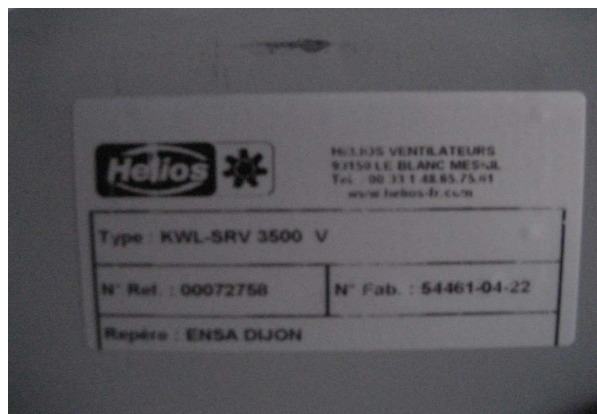
FICHE 16

DESCRIPTION DETAILLEE DU COMPOSANT		CTA Amphithéâtre	
DESCRIPTION DETAILLEE DE SON ETAT		Dans local CTA au 1er étage Absence de caractéristiques Coupe feu des cloisons et portes en place : exigence du Sdis 21 de traiter les locaux CTA en locaux à risques moyens	
Travaux induits par une non-conformité	OUI	Charge Bailleur	
Référence réglementaire		Charge Preneur	
Durée de Vie Théorique	Année de Construction / Rénovation	Date Théorique de Remplacement	Etat de vétusté
15	2022	2037	Etat satisfaisant

NATURE DES ACTIONS CORRECTIVES A ENTREPRENDRE	Prévoir le recloisonnement du local afin d'assurer un coupe feu de 1 heure
---	--

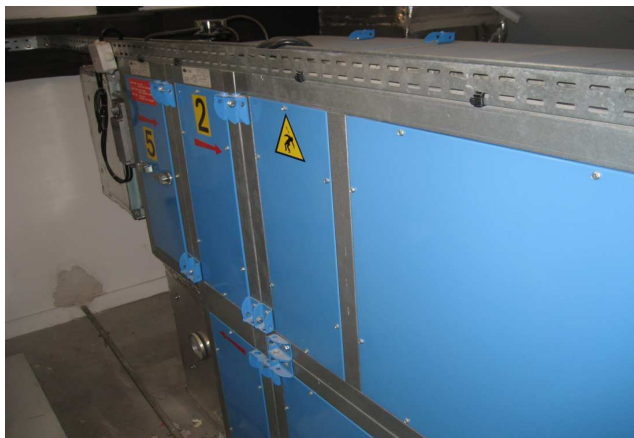
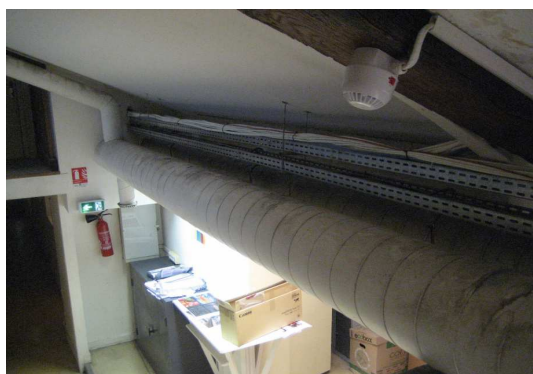
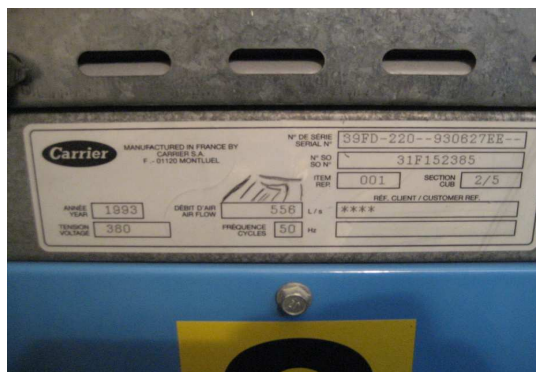
FICHE 17

DESCRIPTION DETAILLEE DU COMPOSANT		CTA Combles	
DESCRIPTION DETAILLEE DE SON ETAT		CTA de 1993 installé dans un local en comble Equipement Hors d'usage	
Travaux induits par une non-conformité	Non	Charge Bailleur	
Référence réglementaire		Charge Preneur	
Durée de Vie Théorique	Année de Construction / Rénovation	Date Théorique de Remplacement	Etat de vétusté
15	1993	2008	Mauvais Etat

NATURE DES ACTIONS CORRECTIVES A ENTREPRENDRE	Prévoir le nettoyage complet et la remise en service de la CTA (qui n'a jamais réellement fonctionné...)
---	--

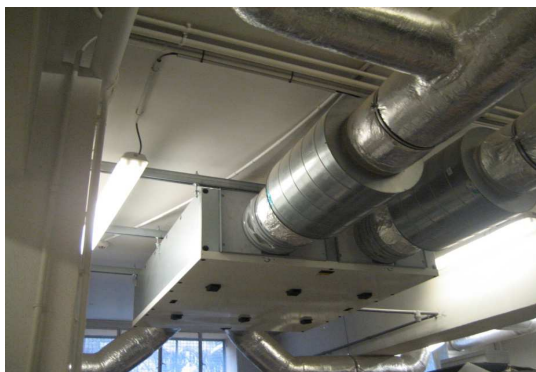
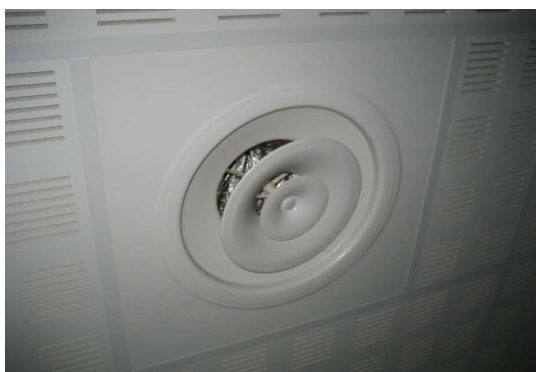
FICHE 18

DESCRIPTION DETAILLEE DU COMPOSANT		CTA Cafétaria	
DESCRIPTION DETAILLEE DE SON ETAT		CTA double flux installé récemment en plafond du sous-sol Marque France Air Plate box95-2 EL 2000P (P=13,1kW) Absence de clapet coupe-feu en traversée de plancher ==> non-conformité au règlement de sécurité incendie	
Travaux induits par une non-conformité	OUI	Charge Bailleur	
Référence réglementaire	Article CH32	Charge Preneur	
Durée de Vie Théorique	Année de Construction / Rénovation	Date Théorique de Remplacement	Etat de vétusté
/	/	/	Mauvais Etat

NATURE DES ACTIONS CORRECTIVES A ENTREPRENDRE	Prévoir des travaux de mise en conformité de l'installation
---	---

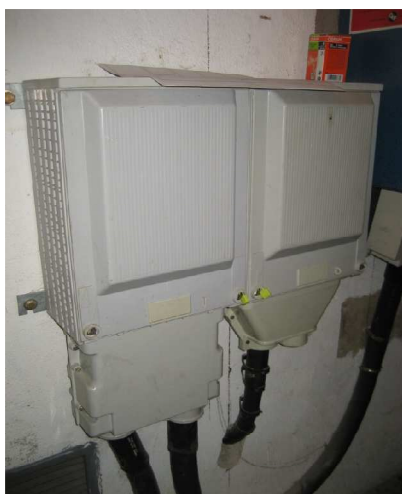
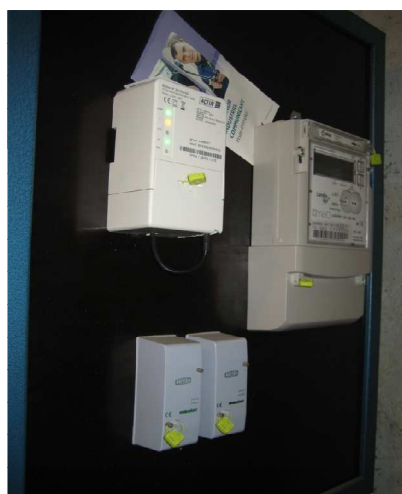
FICHE 19

DESCRIPTION DETAILLEE DU COMPOSANT		Poste de transformation et local comptage en sous-sol	
DESCRIPTION DETAILLEE DE SON ETAT		Installations électriques TGBT TD dans les étages TGBT : Surcharge de connexions sur le bornier à droite du disjoncteur D26-4 (pas plus de 2 conducteurs par connexion) et sous le disjoncteur D17 - certains circuits ne sont pas bien identifiés -Les goulottes de cheminement des câbles ne sont pas refermées (absence de couvercle) . -D'anciens équipements non utilisés ne sont pas évacués -Risques de contacts directs avec des éléments sous tension .	
Travaux induits par une non-conformité	OUI	Charge Bailleur	
Référence réglementaire	Code du travail Articles EL et EC	Charge Preneur	
Durée de Vie Théorique	Année de Construction / Rénovation	Date Théorique de Remplacement	Etat de vétusté
40	1980	2020	Mauvais Etat

NATURE DES ACTIONS CORRECTIVES A ENTREPRENDRE	Prévoir la réfection complète des installations électriques
---	---
