DOSSIER DE DIAGNOSTIC TECHNIQUE

Référence : 002EW145845

Gains techniques, chaufferie, toiture
16, BOULEVARD MIRALT
49103 ANGERS

Rapport de repérage des matériaux et produits contenant de l'amiante avant réalisation de travaux dans un immeuble bâti

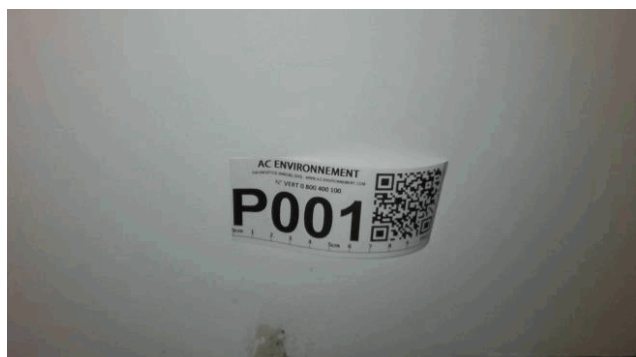
002EW145845 n°1 - 1 (P1) - R+1 - Vol 2 (Circulation commune)

Plan	Localisation	Composant	Partie composant	Réf action	Observation	Précision loc.	Ref photo	Ref Prél.	Descriptif	Résultat	Conclusion
R+1	Vol 2 (Circulation commune)	Menuiseries	Peinture sur boiserie	P1	Réalisation d'un prélèvement	Sur ouvrant	002EW 14584 5 n°1 - 1	P1	Peinture / Bois - Effritable / Fibreux Effritable - Multicolore / Marron	Négatif	Négatif sur analyse
R+1	Vol 2 (Circulation commune)	Menuiseries	Peinture sur boiserie	P1	Sondage et extension de la ZPSO du prélèvement P1	Sur ouvrant	002EW 14584 5 n°1 - 1	P1	Peinture / Bois - Effritable / Fibreux Effritable - Multicolore / Marron	Négatif	Négatif sur analyse
R+1	Vol 1 (Salle informatique 1)	Menuiseries	Peinture sur boiserie	S1	Sondage et extension de la ZPSO du prélèvement P1	Sur ouvrant	002EW 14584 5 n°1 - 1	P1	Peinture / Bois - Effritable / Fibreux Effritable - Multicolore / Marron	Négatif	Négatif sur analyse
R+1	Vol 2 (Circulation commune) - Vol 1 (Salle informatique 1)	Menuiseries	Peinture sur boiserie	P1 - S1	Sondage et extension de la ZPSO du prélèvement P1	Sur ouvrant	002EW 14584 5 n°1 - 1	P1	Peinture / Bois - Effritable / Fibreux Effritable - Multicolore / Marron	Négatif	Négatif sur analyse

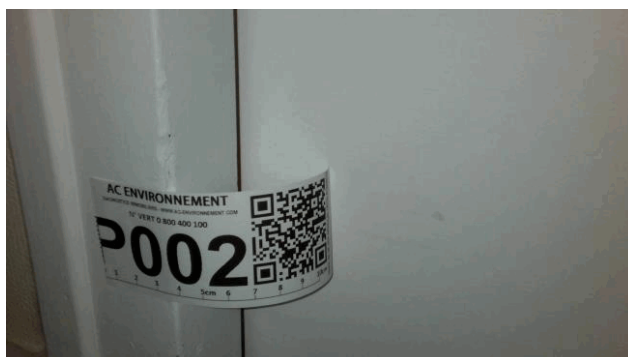
002EW145845 n°2 - 1 (P2) - R+1 - Vol 2 (Circulation commune)

R+1	Vol 2 (Circulation commune)	Menuiseries	Peinture sur boiserie	P2	Réalisation d'un prélèvement	Sur dormant	002EW 14584 5 n°2 - 1	P2	Peinture / Bois - Effritable / Fibreux Effritable - Multicolore / Marron	Négatif	Négatif sur analyse

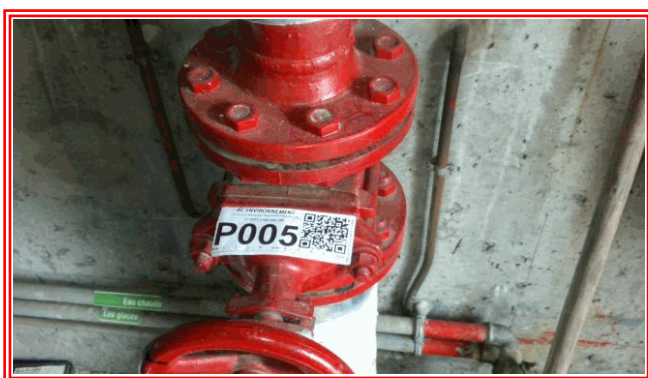
002EW145845 n°5 - 1 (P5) - Toiture terrasse - Vol 3 (Chaufferie)

Localisation	Catégorie	Composant	Partie de composant	Sur avis / réf pré.
Vol 3 (Chaufferie)	Conduits, canalisations et équipements	Conduit de vapeur	Joint entre éléments	P5
Vol 3 (Chaufferie)	Conduits, canalisations et équipements	Conduit de vapeur	Joint entre éléments	P6
Vol 3 (Chaufferie)	Conduits, canalisations et équipements	Conduit de vapeur	Joint entre éléments	P7
Vol 3 (Chaufferie)	Conduits, canalisations et équipements	Conduit de vapeur	Joint entre éléments	P8
Vol 3 (Chaufferie)	Conduits, canalisations et équipements	Conduit de vapeur	Joint entre éléments	P10
Vol 3 (Chaufferie)	Conduits, canalisations et équipements	Conduit de vapeur	Joint entre éléments	P11

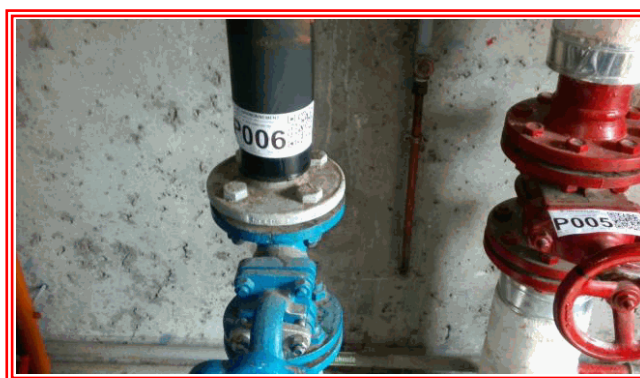
002EW145845 n°6 - 1 (P6) - Toiture terrasse - Vol 3 (Chaufferie)

Toiture terrasse	Vol 3 (Chaufferie)	Conduit de vapeur	Joint entre éléments	P6	Réalisation d'un prélèvement	Joint de bride sur circuit bleu	002EW145845 n°6 - 1	P6	Peinture / Matériau - Effritable / Effritable Fibreux - Multicolore / Beige	Positif	Présence sur analyse

P6	Conduits, canalisations et équipements	Conduit de vapeur	Peinture / Matériau - Effritable / Effritable Fibreux - Multicolore / Beige - Joint de bride sur circuit bleu -	Toiture terrasse - Vol 3 (Chaufferie)	
P7	Conduits, canalisations et équipements	Conduit de vapeur	Peinture / Joint de bride - Effritable / Dur Fibreux - Marron Gris / Beige - Joint de bride sur circuit rouge -	Toiture terrasse - Vol 3 (Chaufferie)	
P8	Conduits, canalisations et équipements	Conduit de vapeur	Peinture / Joint de bride - Effritable / Fibreux Dur - Gris / Beige - Joint de bride sur circuit bleu -	Toiture terrasse - Vol 3 (Chaufferie)	
P9	Conduits, canalisations et équipements	Conduit de vapeur	Peinture / Joint de bride - Effritable / Fibreux Effritable - Gris / Beige - Joint de bride sur circuit jaune -	Toiture terrasse - Vol 3 (Chaufferie)

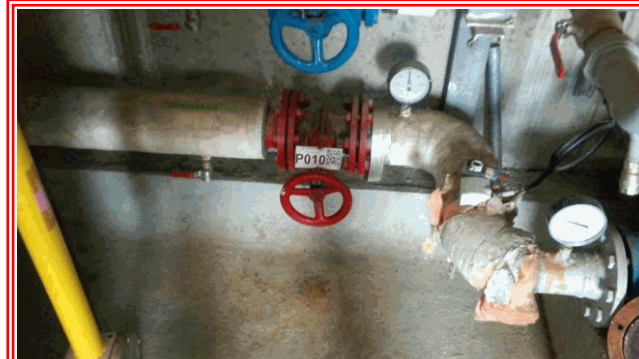
002EW145845 n°10 - 1 (P10) - Toiture terrasse - Vol 3
(Chaufferie)

Toiture terrasse	Vol 3 (Chaufferie)	Conduit de vapeur	Joint entre éléments	P10	Réalisation d'un prélèvement	Joint de bride sur circuit rouge	002EW145845 n°10 - 1	P10	Joint de bride / Matériau - Fibreux Effritable / Effritable - Beige / Gris	Positif	Présence sur analyse

P10	Conduits, canalisations et équipements	Conduit de vapeur	Joint de bride / Matériau - Fibreux Effritable / Effritable - Beige / Gris - Joint de bride sur circuit rouge -	Toiture terrasse - Vol 3 (Chaufferie)
P11	Conduits, canalisations et équipements	Conduit de vapeur	Peinture / Joint de bride / Matériau - Effritable / Fibreux Effritable / Effritable - Gris / Beige / Gris - Joint de bride sur circuit bleu -	Toiture terrasse - Vol 3 (Chaufferie)
