Dossier N° 2018-07-038 #A3

Rapport de repérage des matériaux et produits contenant de l'amiante avant réalisation de travaux

Adresse de l'immeuble
Institut de Biologie Marine
Corniche Georges Pompidou
83500 LA SEYNE SUR MER

Rapport de repérage des matériaux et produits contenant du plomb avant réalisation de travaux

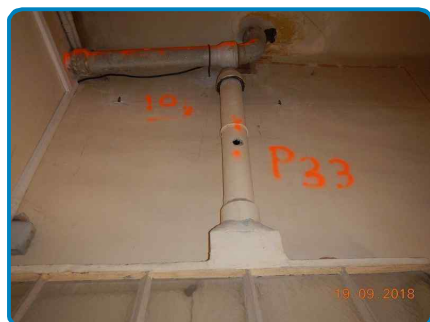
ZSO sur PRLV n° 10 sur Conduit(s) de fluide
Fibres ciment Amiante ciment

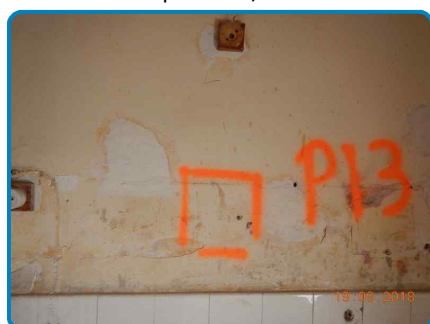
PRLV n° 13 sur Mur(s) Brique Faïence
peinture / B

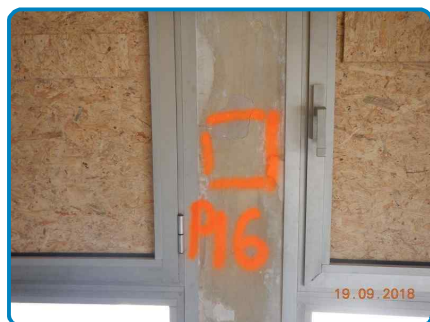
PRLV n° 16 sur Mur(s) Pierres Enduit
peinture / C

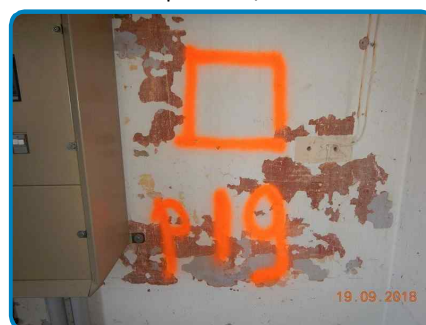
PRLV n° 19 sur Mur(s) Brique Enduit
peinture / D

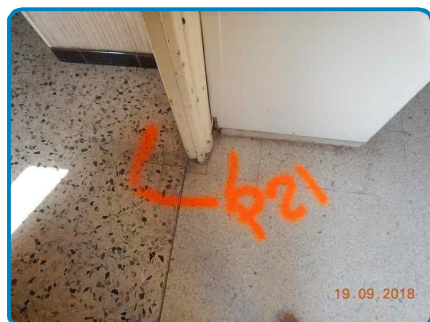
PRLV n° 21 sur Sol granito

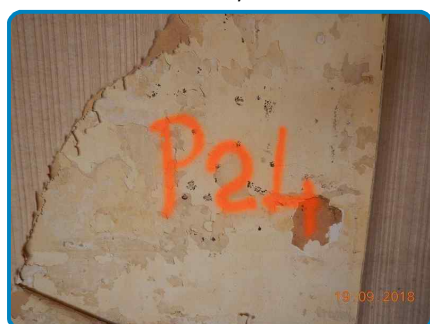
PRLV n° 24 sur Mur(s) Brique Moquette collée / D

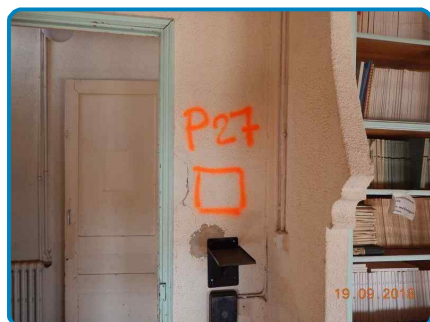
PRLV n° 27 sur Mur(s) Brique Enduit projeté / A

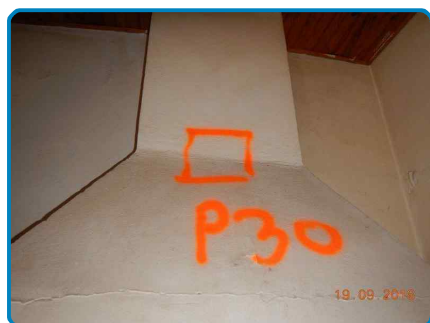
PRLV n° 30 sur Conduit(s) cheminée Plâtre Peinture / C

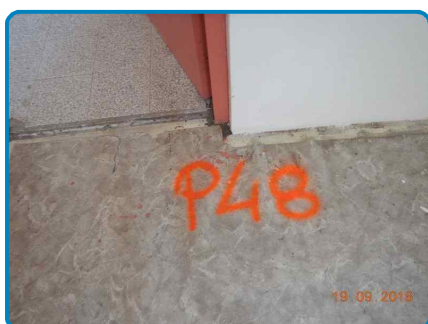
PRLV n° 48 sur Sol Béton Lino

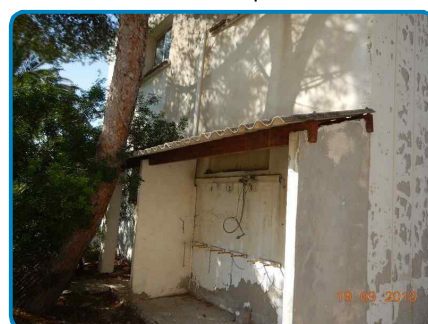
PRLV n° 50 sur Plafond Charpente
traditionnelle bois Plaques fibre-ciment

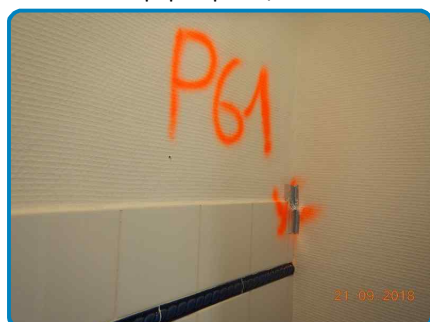
PRLV n° 61 sur Mur(s) Brique Faience
papier peint / D

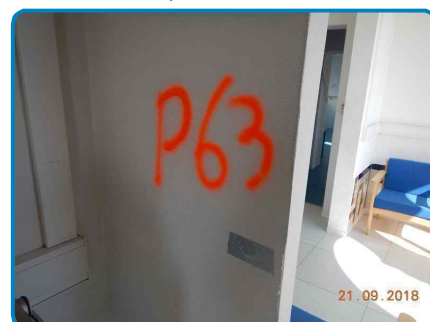
PRLV n° 63 sur Mur(s) Brique Enduit
peinture / A

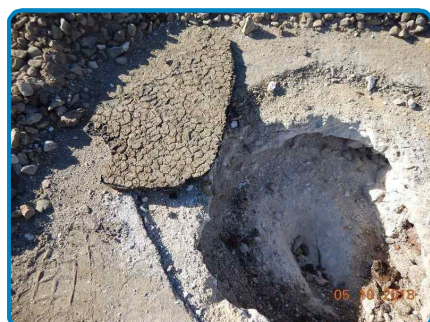
PRLV n° 67 sur Plafond Béton Etanchéité
bitume

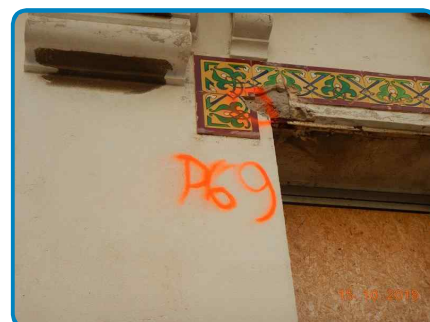
PRLV n° 69 sur Façade est Pierre Faience
enduit

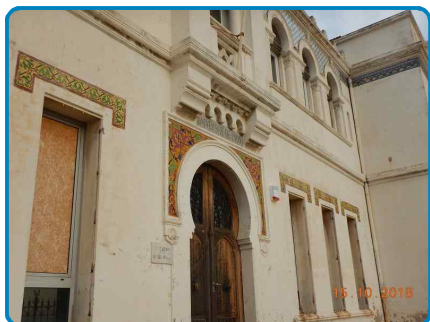
ZSO sur PRLV n° 69 sur Façade sud Pierres
Faïence enduit

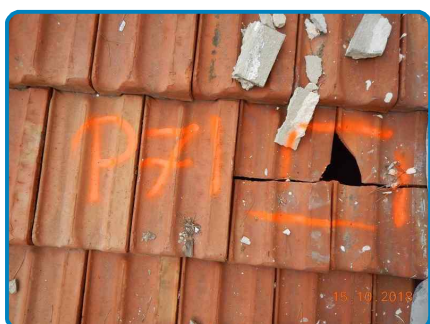
PRLV n° 71 sur Plafond Charpente
traditionnelle bois Tuiles
