**TUNNEL
de
NEUILLY**

**Etat initial de la peau
du béton armé**

ROUTE NATIONALE 13

Visite point zéro Mai et Juin 1996

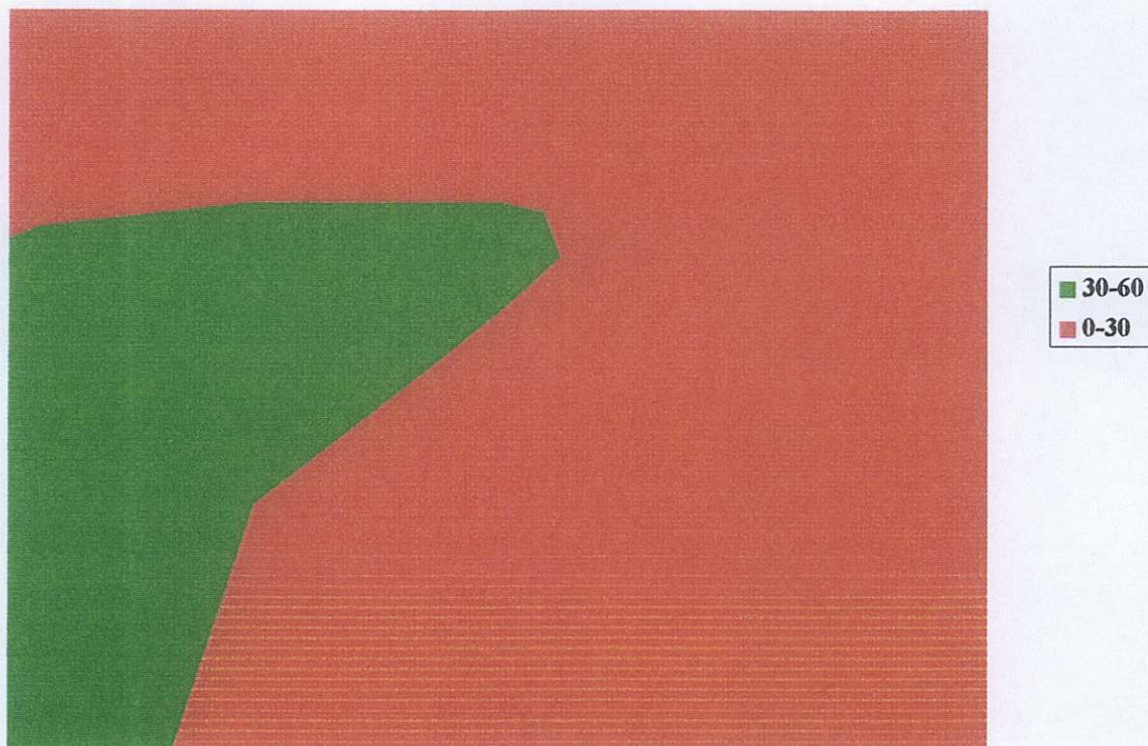
Tube Paris Province

- Sur le tube Paris-Province, 70 % des valeurs mesurées sur la zone sont inférieures à 30 mm. Des mesures ont également été effectuées en-dehors de la zone. Ces dernières confirment le faible enrobage des armatures de peau.

*Cartographie des mesures d'épaisseur
d'enrobage des armatures (mm)*

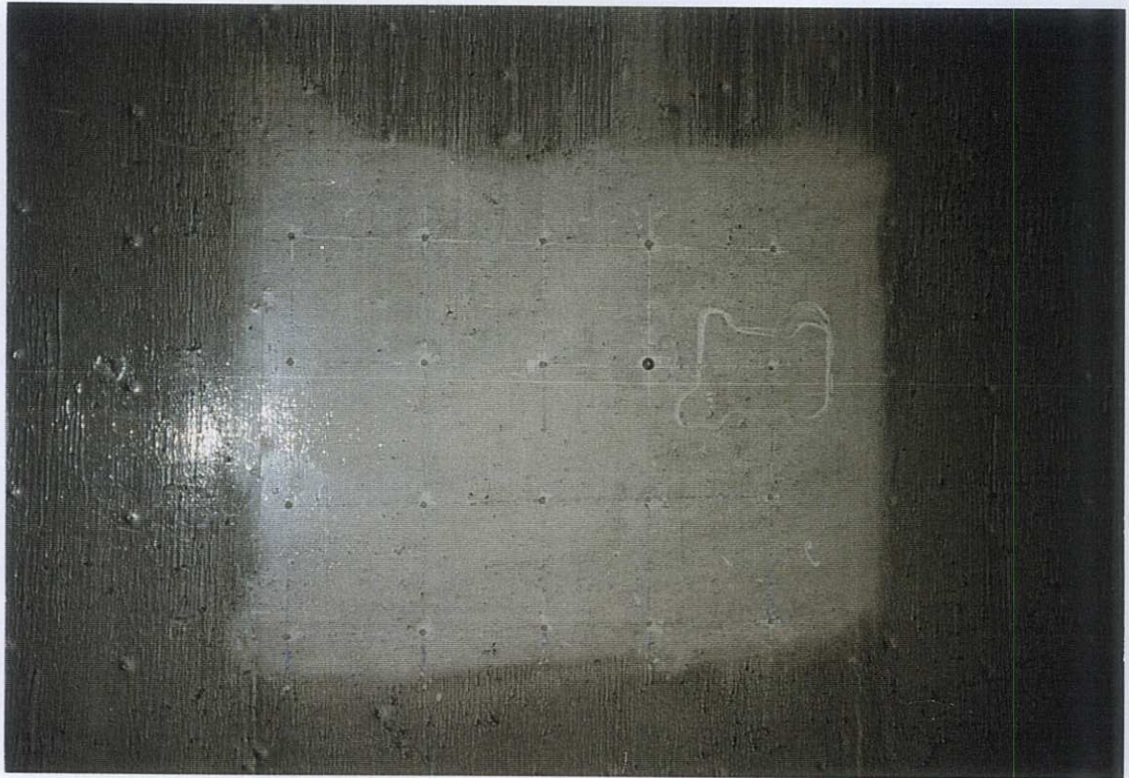
Photo 1 : Zone d'essais - Tube Paris-Province

La zone d'essais est située sur le piédroit côté droit à 15 m de la borne d'incendie - côté province et à 0,80 m par rapport au trottoir (photo 1).

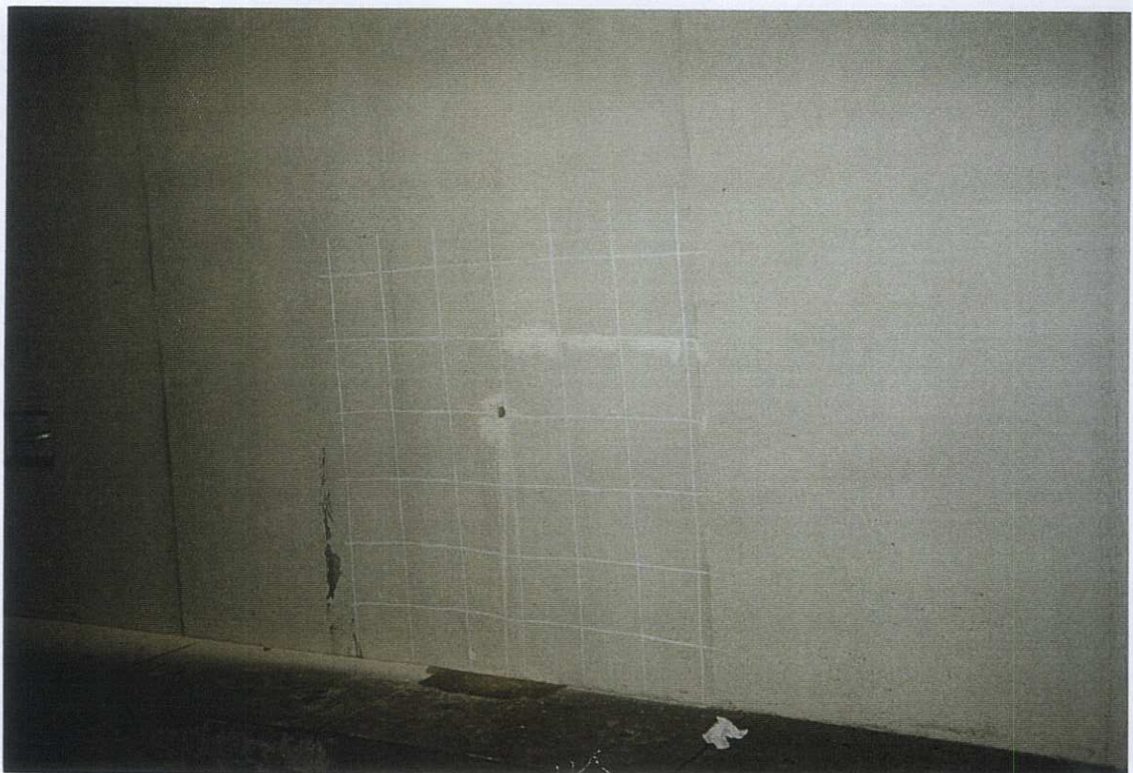
Photo 2 : Zone d'essais
Tube Province-Paris

La zone d'essais est située sur le piédroit côté droit 50 m avant la sortie côté Paris et au niveau du trottoir (photo 2).

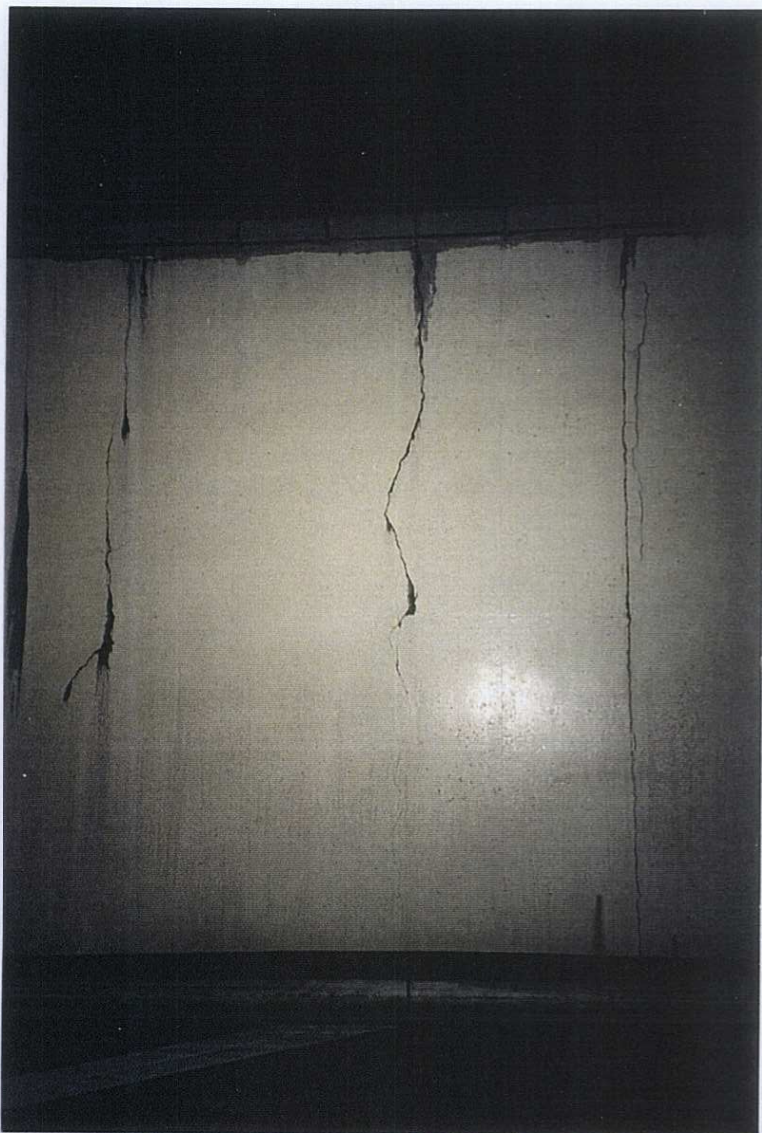
Photo n° 1

✧ Côté Nord-Est : On note la présence de nombreuses fissures verticales avec des traces d'infiltrations sèches lors de la visite (*photo 1*).

L'ouverture varie entre 2 et 3 mm.

Rampe d'accès

Mur de soutènement Nord-Est : fissures
verticales.

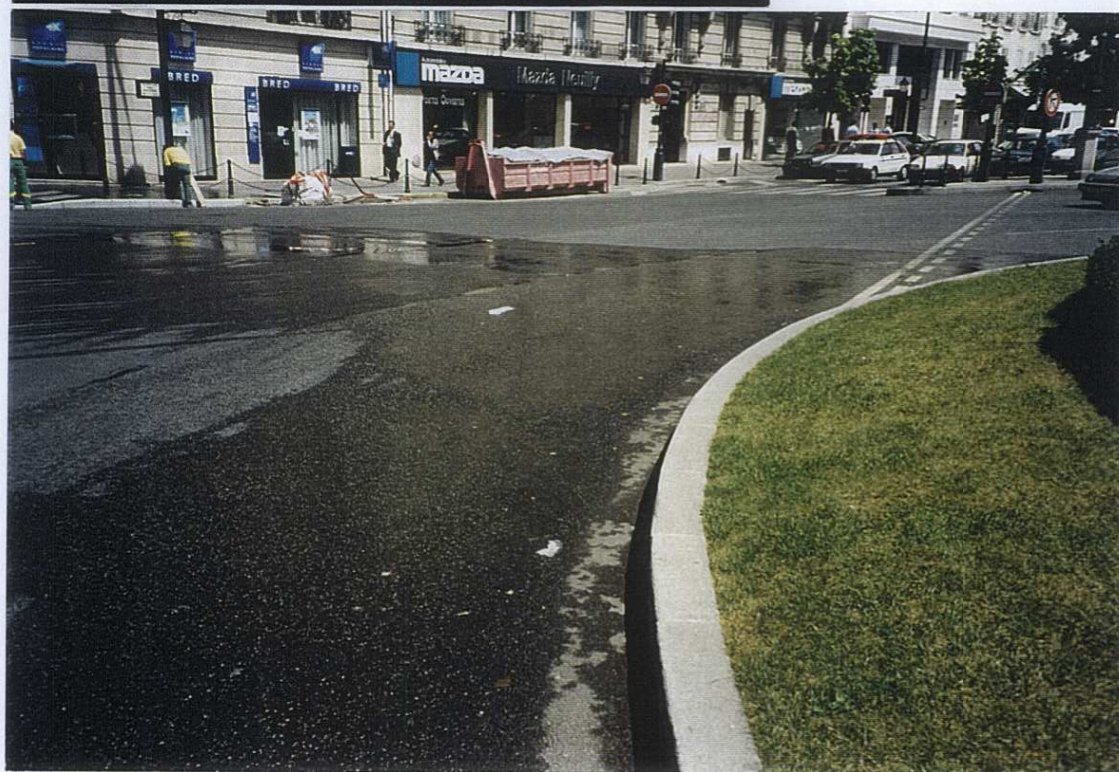
Photo n° 2

✧ Demi chaussée soutenue côté Nord-Ouest : on constate une stagnation d'eau à proximité de la fontaine (*photo 2*).

Stagnation d'eau à proximité de la fontaine

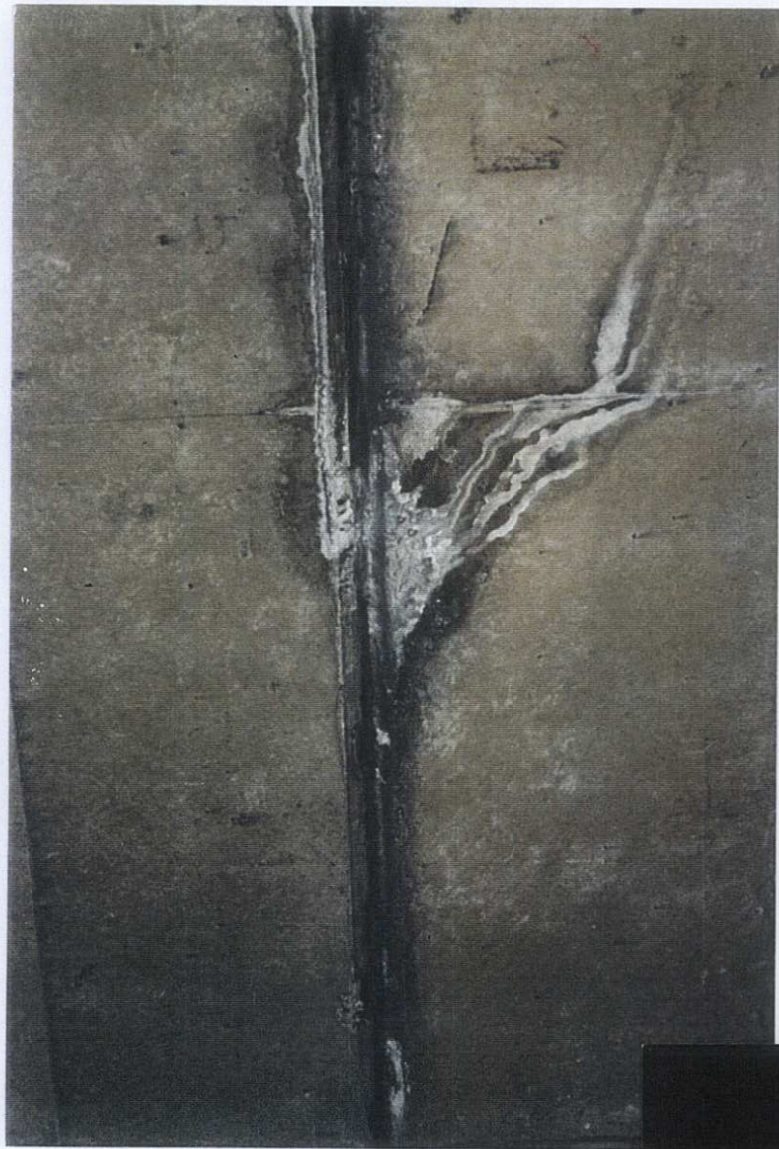
Ces désordres sont notamment rencontrés au niveau des joints entre les plots 2-3 et plots 3-4 (*photos 3 et 4*) à proximité du jet d'eau côté Défense et du joint entre les plots 7-8 (*photo 5*) à proximité de la fontaine.

Photo : 5
infiltration entre les plots 7 et 8

D'autre part il conviendra d'effectuer des reconnaissances afin de déterminer les causes des infiltrations d'eau dans les joints de dalle.

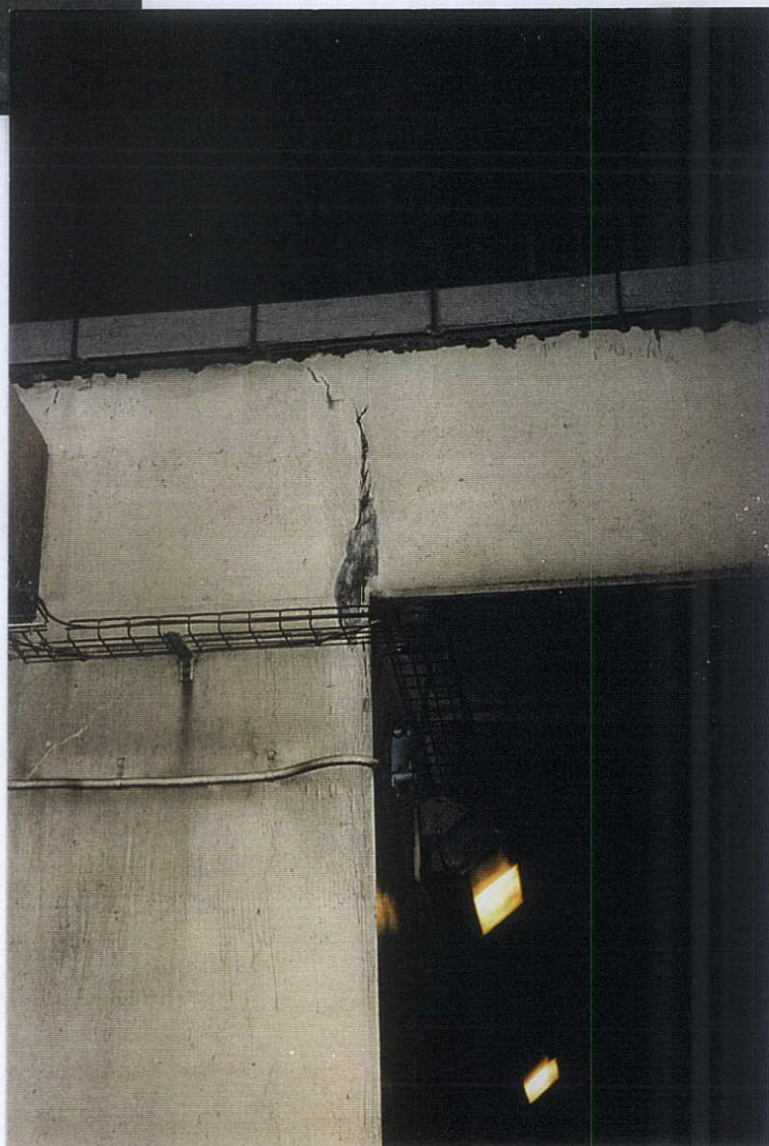
On observe à l'angle de la dalle et de l'appui central une fissure verticale d'ouverture 0,5 mm. Ce désordre est observé sur les deux ouvrages côté Est (*photo 6*).

Photo n° 6
Fissure à l'angle de la dalle et de l'appui
central

Il conviendra en outre d'injecter les fissures dont l'ouverture est supérieure à 0,3 mm.

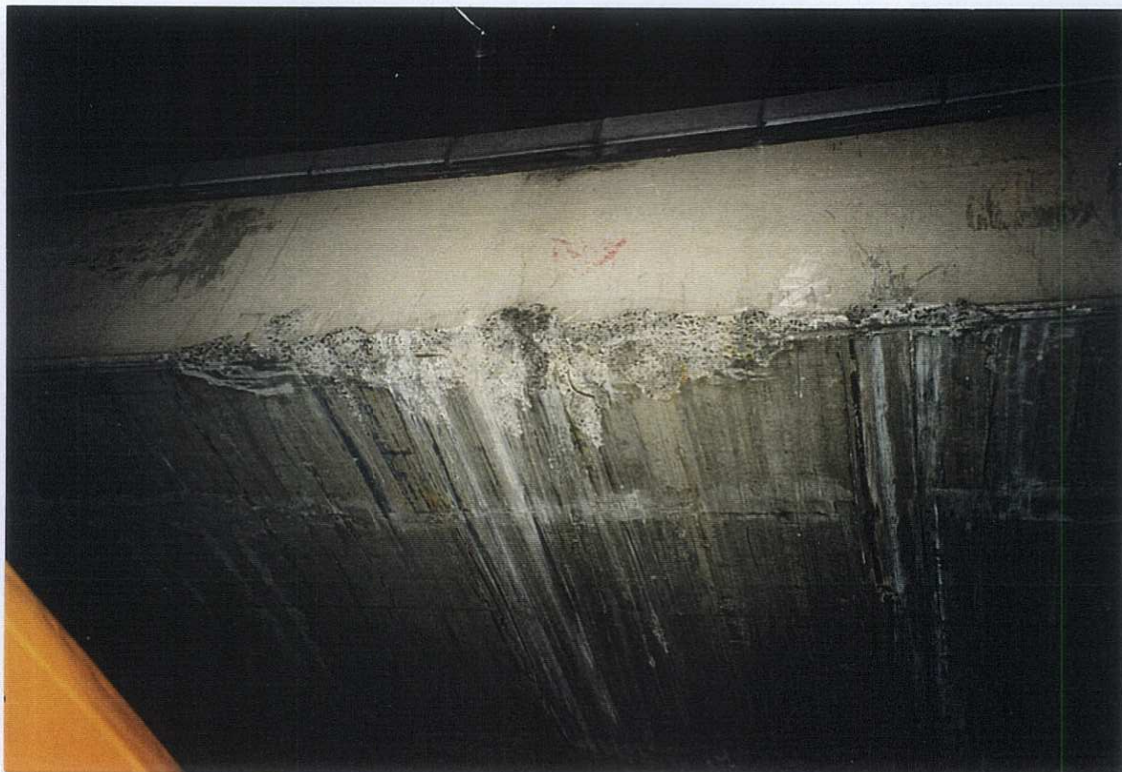
Photo n° 7

On observe quelques traces de frottement dues à la circulation de véhicules à fort gabarit. On observe également quelques épaufrures côté Est sens Paris-Province (*photo 7*).

Epaufures sens Paris-Province

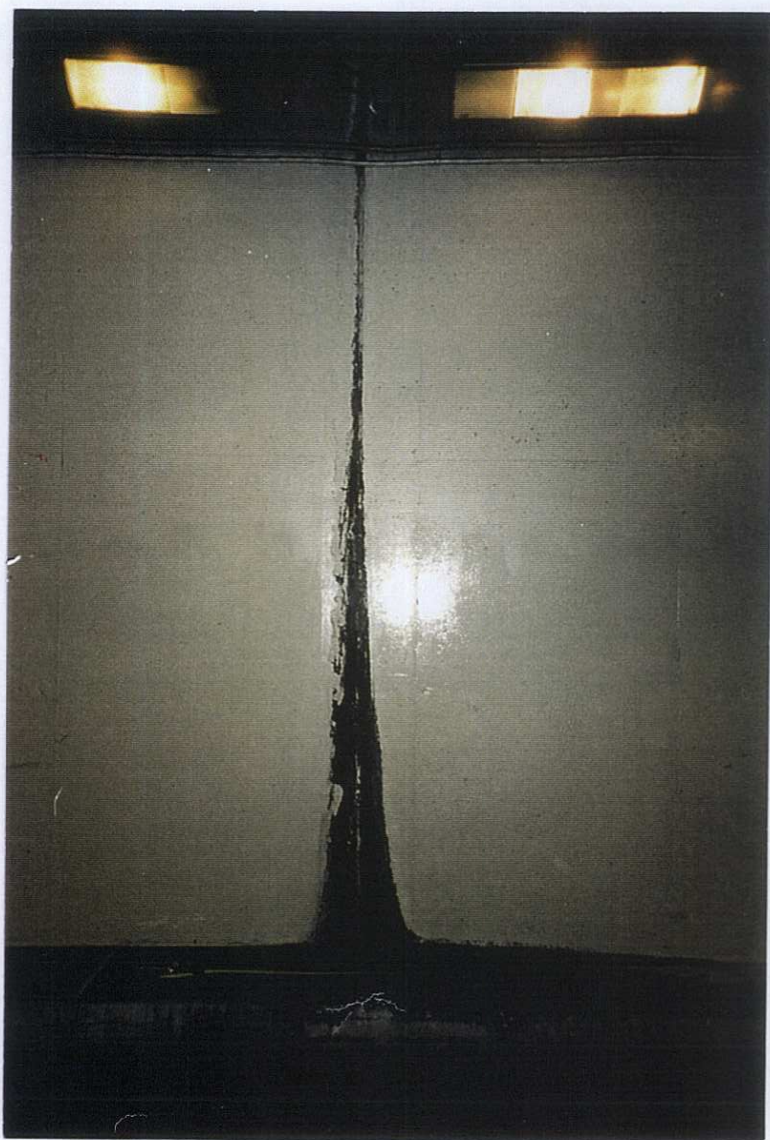
Photo : 8

On constate de nombreuses fissures avec des coulures noirâtres. Ces désordres sont rencontrés sur l'ensemble des deux ouvrage.

Ces désordres sont notamment rencontrés au niveau du joint entre les plots 3 et 4 sens Paris-Province (*photo 8*).

Sens Province fissure avec coulure
noirâtre au niveau du joint entre les plots
3 et 4.
