VILLE DE NEUILLY SUR SEINE

REPRISE D'ETANCHEITE DU TUNNEL MADRID SUR L'AVENUE CHARLES DE GAULLE

RAPPORT DE DIAGNOSTIC

AFFAIRE N°18.088			DOCUMENT N°18.088-01			IND. A
A	30.10.2018	LAC	LAC	WOJNA	1ère émission	18+ 4 annexes
IND.	DATE	ETABLI	VERIFIE	APPROUVE	MODIFICATIONS	Nb Pages

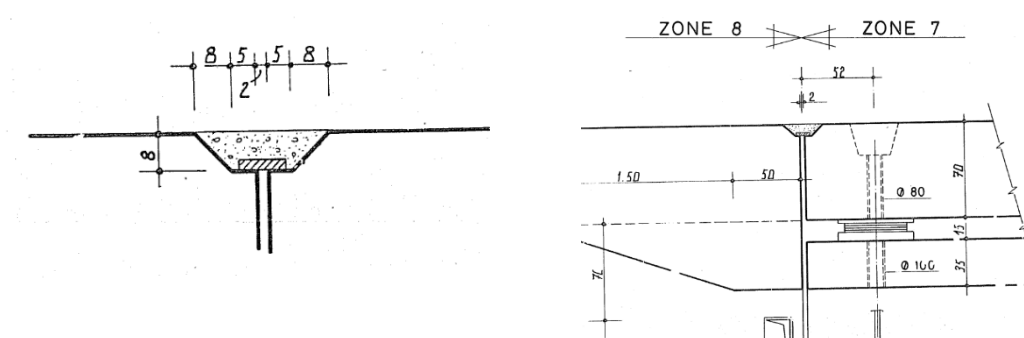
Figure 4 : Détail de traitement de l'étanchéité dans le cas courant (à gauche) et en limite de dalles avec/sans appuis néoprènes (à droite)

Sur le plan de l'étanchéité mise en œuvre sur la dalle supérieure, les plans ne donnent pas d'information particulière, sauf, une vue de détail de traitement des joints transversaux en limites de dalles. La figure 4 présente un extrait du détail de joint de limite de zone courante et en limite de dalles en portique et de dalles sur appuis. Les plans ne font pas de mention sur la nature du fond de joint utilisé.

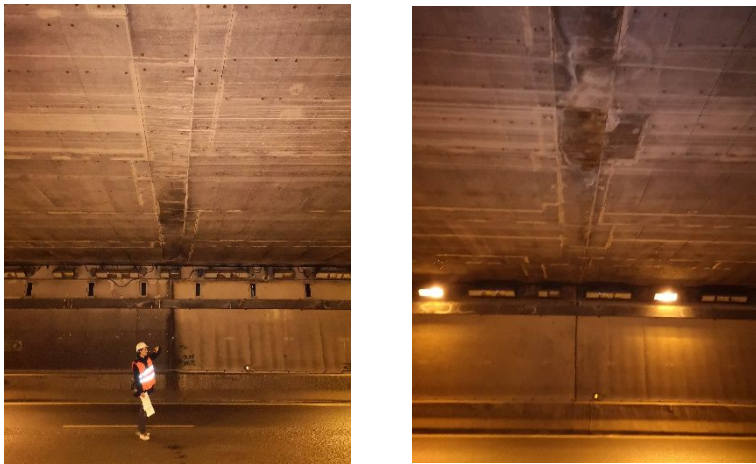
Figure 5 : Défauts d'étanchéité en dalle supérieure

D'une manière générale les infiltrations dans l'ouvrage sont bien visibles, malgré la présence de plaques coupe-feu qui masquent la structure, avec des résurgences en sous-face de dalle supérieure et sur les voiles latéraux (Cf. Figure 5).

Les défauts d'adhérence, les résurgences observées en section courante et au droit des joints, soulignent des dysfonctionnements du complexe d'étanchéité, avec des infiltrations et des circulations d'eau en sous-face d'étanchéité.

Les reconnaissances effectuées ont montré qu'il sera nécessaire de traiter les joints d'étanchéité du tunnel de Neuilly, mais il apparaît que pour sa conformité réglementaire, il serait nécessaire de corriger les défauts d'adhérence de l'étanchéité sur son support et traiter des zones d'infiltration plus ou moins ponctuelles.

Le report des désordres a montré que ceux-ci concernent surtout le sens de circulation vers La Défense, mais également, dans une moindre mesure, le sens Paris. Compte tenu du caractère aléatoire des désordres observés (dont les effets sont plus ou moins visibles en intrados en raison de la présence des plaques coupe-feu), nous recommandons de traiter l'étanchéité du tunnel dans ses deux sens de circulation (plus la galerie centrale).

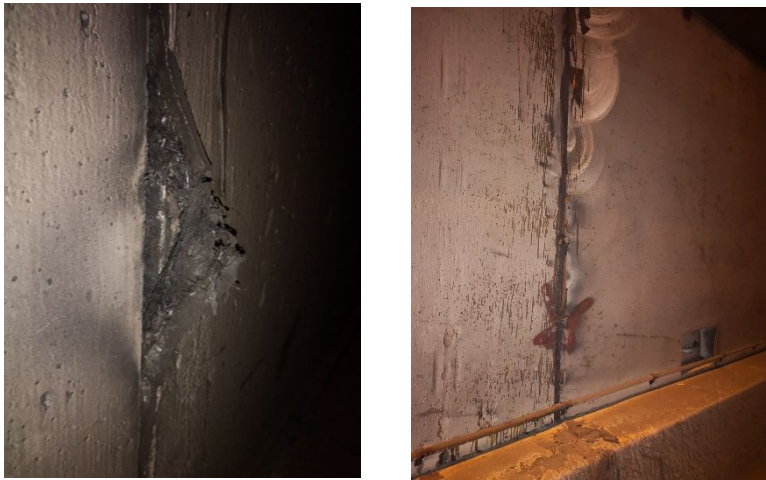
Figure 6 : Fond de joint en élastomère tressé (zone de voile latéral non revêtu)

On ne connaît pas le type d'étanchéité au droit des joints ; d'après les constats fait depuis l'intrados, il devrait s'agir d'un joint en élastomère renforcé de tressage, recouvert de la feuille bitumineuse sur le dessus. La présence de fuites au niveau des joints, et en section courante (en dalle supérieure et en voiles latéraux) tend à montrer que des circulations d'eau doivent exister sous l'étanchéité, après une infiltration au droit de zones défectueuses.

Le traitement consistera, pour les joints, après retrait de la protection et de l'étanchéité à :

- Incorporer une gaine injectable dans une saignée afin d'injecter s'il y a défaillance de l'étanchéité ;
- Appliquer une bande élastomère type HYPALON afin de remplacer le joint qui devrait être en place "normalement" ;
- Traiter l'étanchéité en surface en recouvrement de l'étanchéité existante par une membrane de type FPM (Feuille préfabriquée monocouche) spécifique pour les joints de dilatation ;

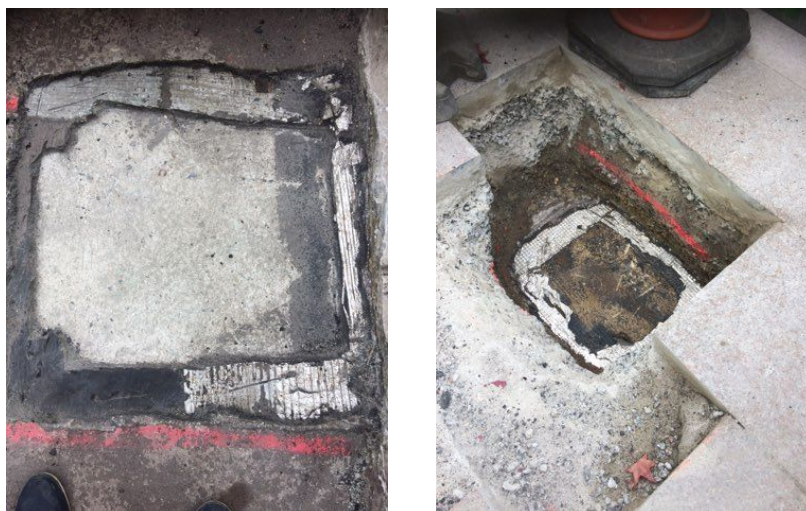
Figure 7 : Remise en état de fouilles d'investigation EIFFAGE ROUTE/STRUCTUREO

A l'occasion des fouilles, il a été constaté que localement les feuilles d'étanchéité sont déchirées ou inexistantes, ce qui concorde avec certains résultats d'ESIRIS en forage et avec l'occurrence de fuites réparties aléatoirement entre des joints de structure.

En fin de mission, les fouilles ont été remises en état selon la procédure suivante :

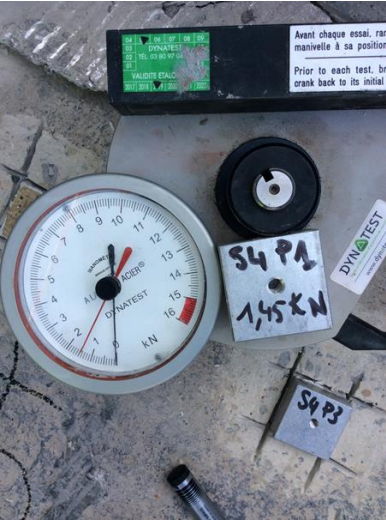
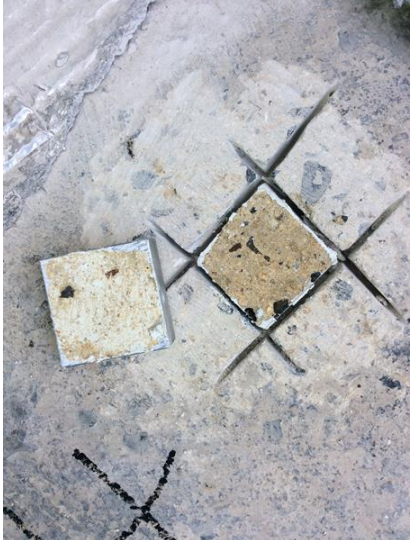
Type d'essai	Effort de rupture en kN	Type de rupture	Photographies
Cohésion du béton pour S4-P1	1,45	Adhésif sur la laitance

En conclusion, il est possible de dire que les sites 1, 2 et 3 présentent des caractéristiques en termes de cohésion supérieure à 1 MPa. Pour le site 4 par contre, la valeur mesurée est plus faible (supérieure à 0,5 MPa). Il est à remarquer que le site 4 présente une rupture adhésive entre ce qui pourrait être un ragréage et le béton proprement dit. En éliminant cette couche (bouchardage par exemple), il est éventuellement possible de trouver des valeurs plus élevées si le béton est similaire au béton des autres sites.

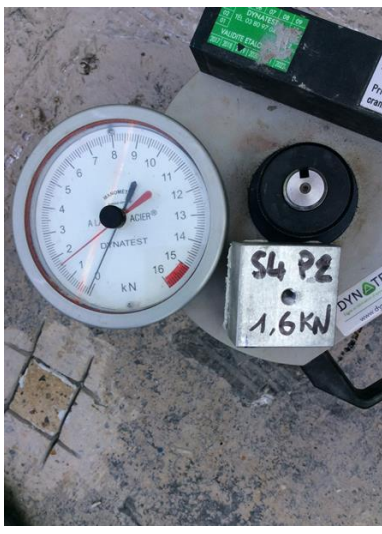
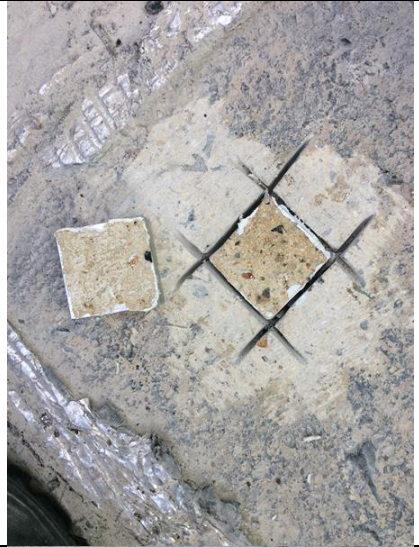
<p>Cohésion du béton pour S4-P2</p>	<p>1,6</p>	<p>Adhésif sur la laitance</p>

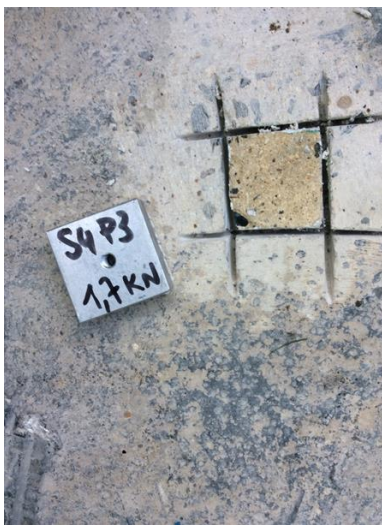
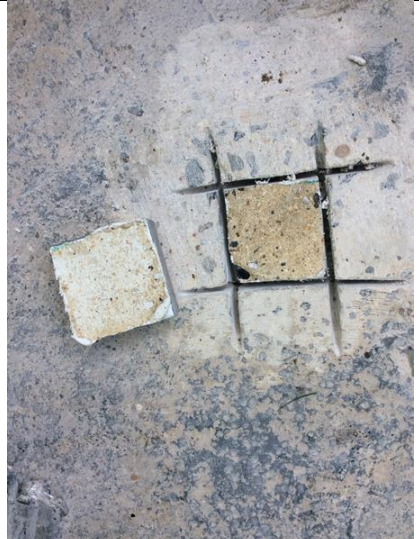
<p>Cohésion du béton pour S4-P3</p>	<p>1,7</p>	<p>Adhésif sur la laitance</p>
