**TUNNEL DE NEUILLY
RN 13
INSPECTION DÉTAILLÉE 2017-
2018**

Affaire n° C17 PI 0004

OA 26.015 - INSPECTION DETAILLEE 2017

Résumé de l'étude : Inspection détaillée périodique 2017 / Note IQOA : 2

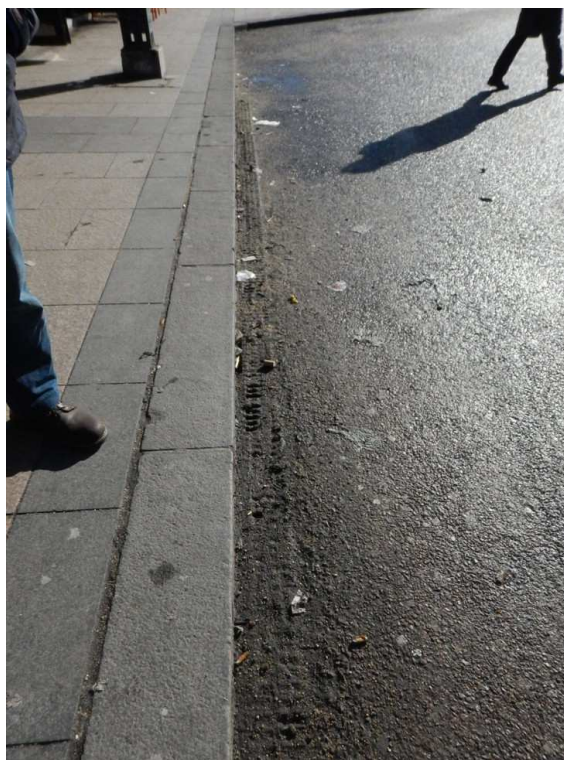
Inspection détaillée 2018 : le caniveau situé dans le fil d'eau du trottoir des voies RATP est encombré de boue sur toute sa longueur.

Il conviendrait de nettoyer le caniveau situé dans le fil d'eau des voies RATP.

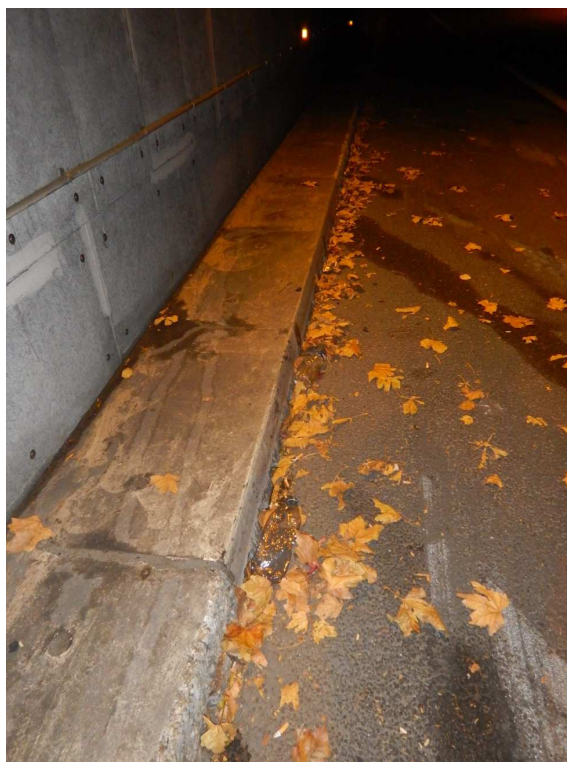
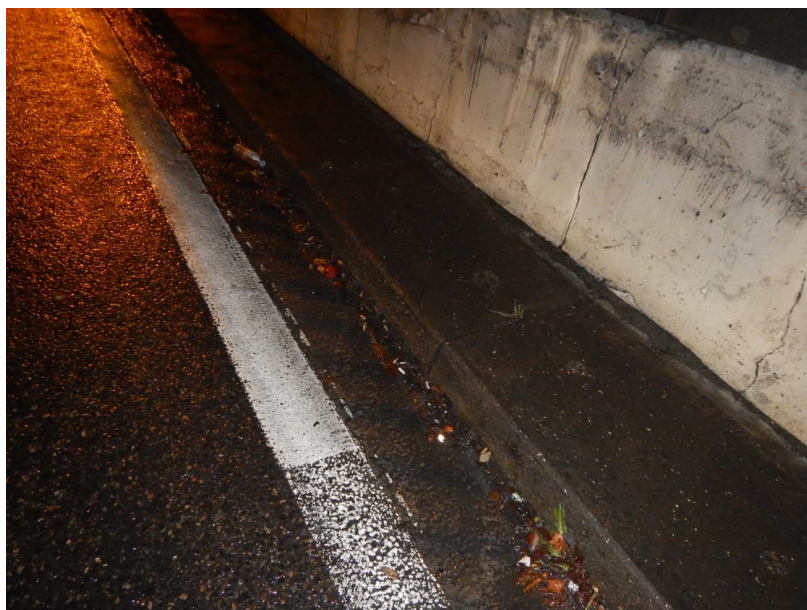
Inspection détaillée 2017: le fil d'eau est encombré de végétation dans le sens Paris - province et de détritits dans le sens province – Paris.

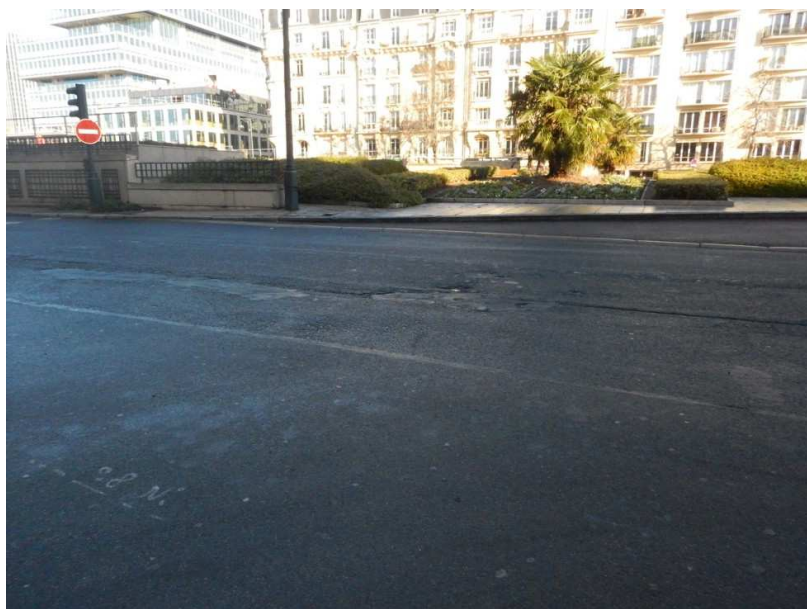
Inspection détaillée 2018 : dans les deux sens de circulation, l'enrobé est usé (fissures, faïençage).

- franchies,
- changer les joints de chaussée et de trottoir,
 - refaire l'enrobé des voies soutenues (N13).

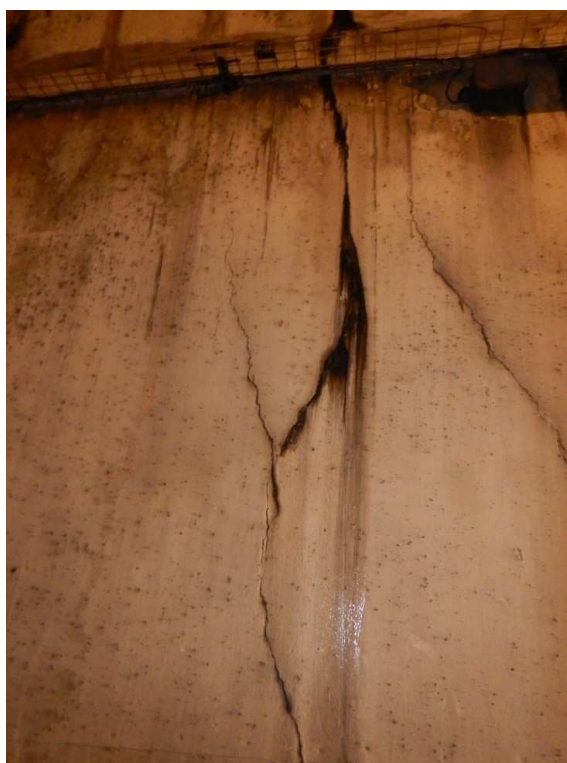
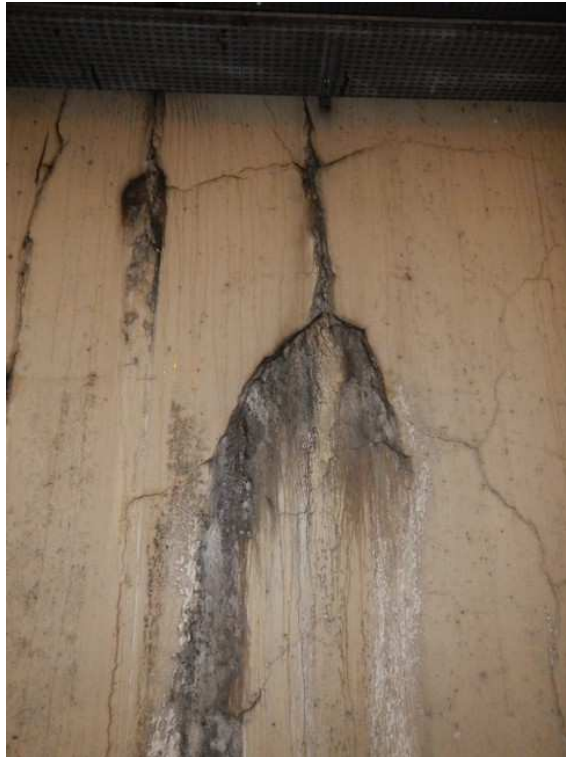
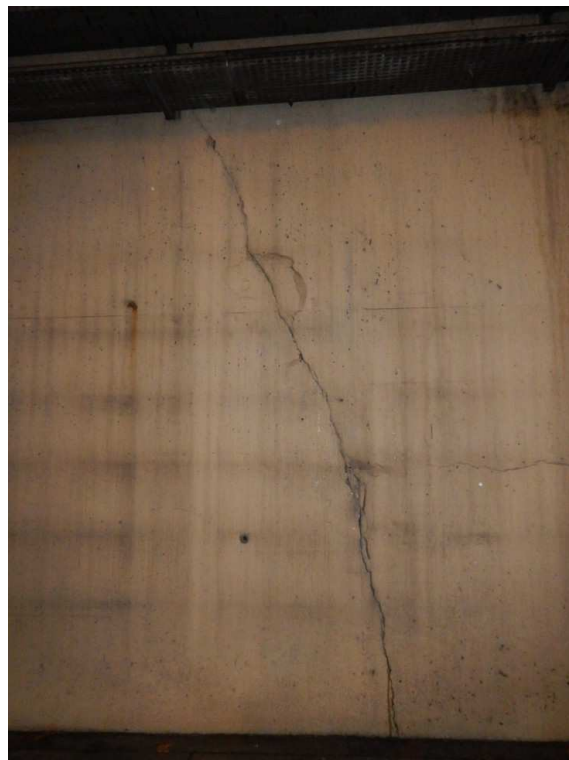
Inspection détaillée 2009 : depuis 2003, on relève de nombreuses fissures verticales dont les ouvertures sont généralement supérieures à 0,3 mm (la peinture des piédroits rend difficile la mesure de l'ouverture). Ces fissures sont souvent accompagnées d'efflorescences.

En 2009, on constate une évolution du nombre des fissures verticales qui sont pour la plupart accompagnées d'efflorescence voire de concrétions calcaires et parfois de traces noirâtres. On estime les ouvertures des fissures entre 0,3 et 0,5 mm.

Inspection détaillée 2017 : il n'y a pas d'évolution de la fissuration.

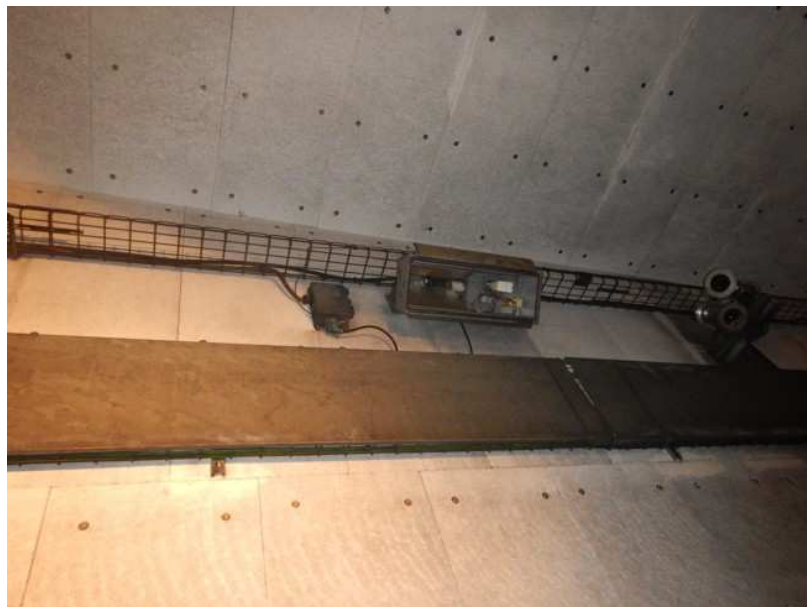
Inspection détaillée 2017 : un coffret d'éclairage est cassé.

- réparer les panneaux pare-feu épaufrés et de remettre en état les coffrets d'éclairage des voies

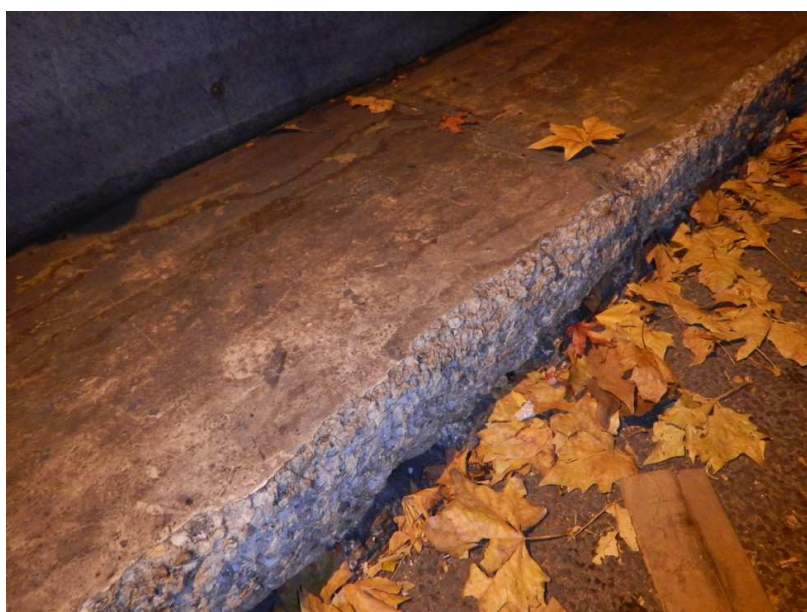
Inspection détaillée 2017 : la bordure du trottoir est épaufrée dans le sens Paris - province.

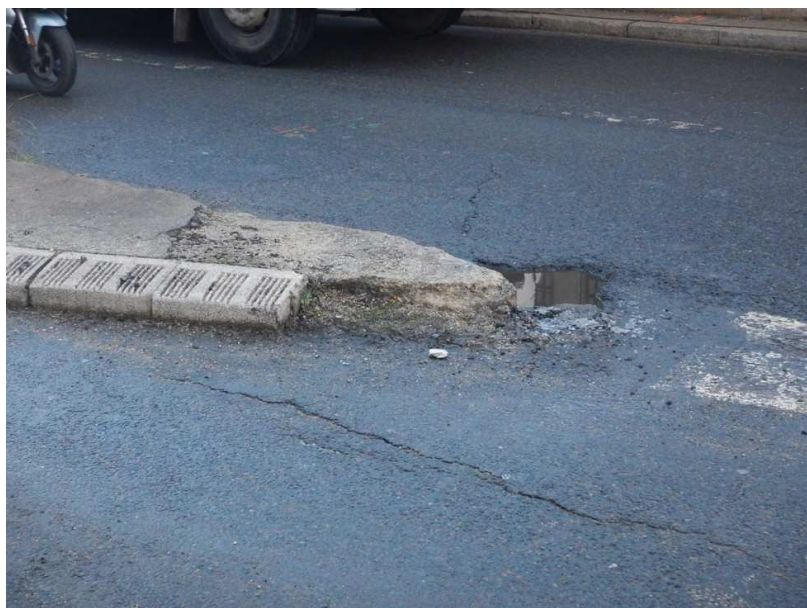
L'haricot situé dans le sens province-Paris est en mauvais état (bordure absente ou épaufrée).

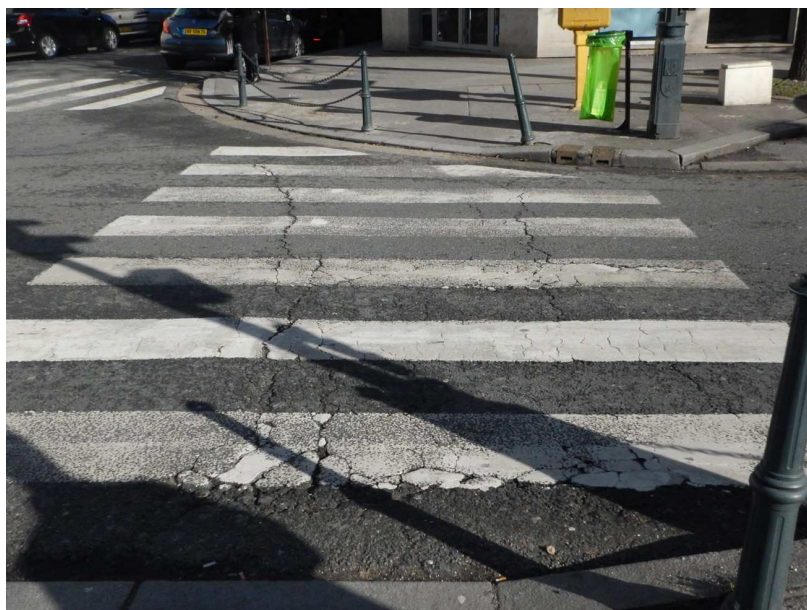
Inspection détaillée 2018 : l'enrobé est usé (fissures, nids de poule, faïençage). Photo suivante.

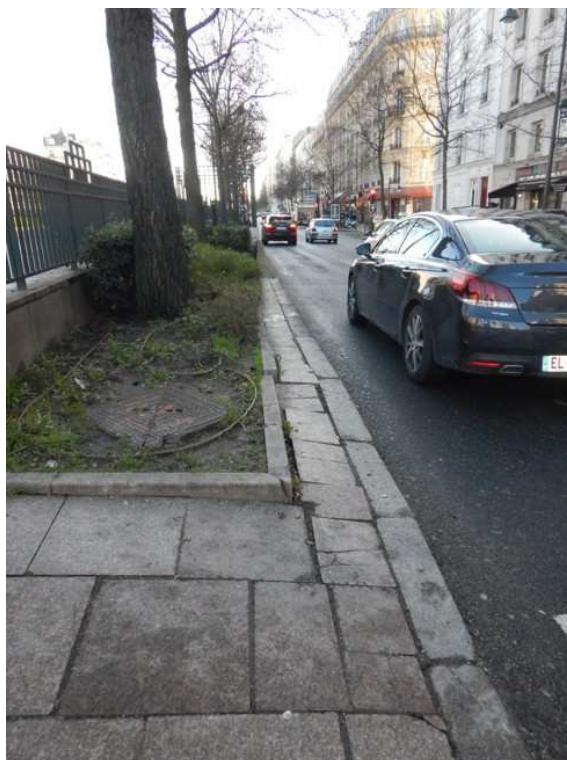
Inspection détaillée 2018 : dans le sens Paris-province, le dallage et les bordures du trottoir sont désorganisés et affaissés (photo suivante).

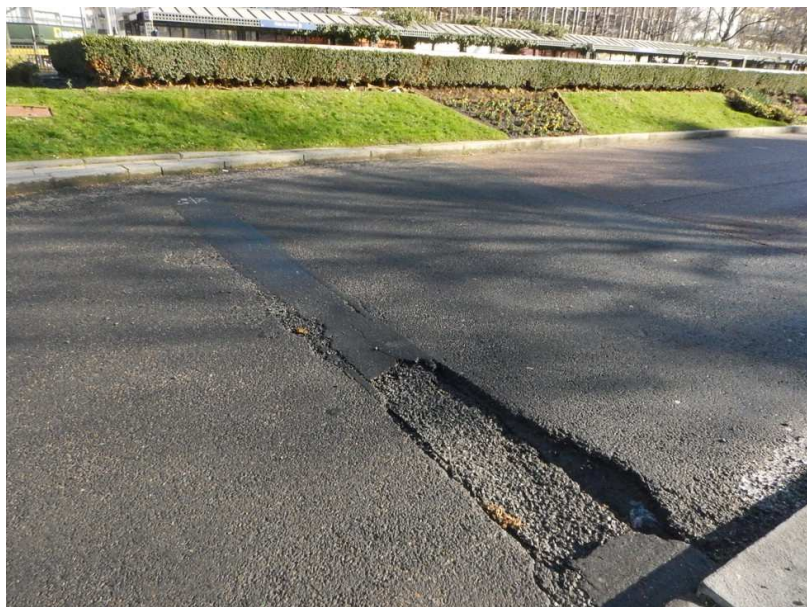
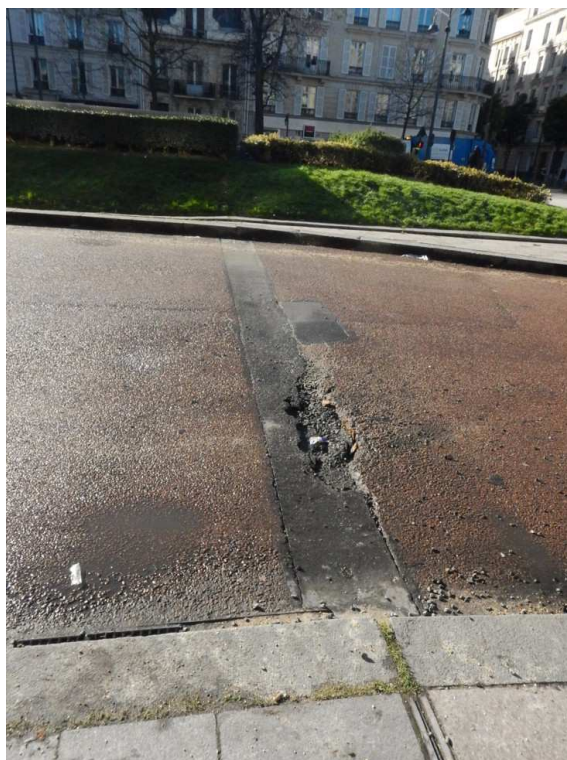
Inspection détaillée 2018 : l'ouvrage comporte des joints de chaussée à revêtement amélioré sur les voies RATP. Ils sont en mauvais état (fissurés, épaufrés), ceux-ci semblent avoir été posés sur d'anciens joints à revêtement amélioré.

Les joints de chaussée et l'enrobé des voies portées sont en mauvais état.

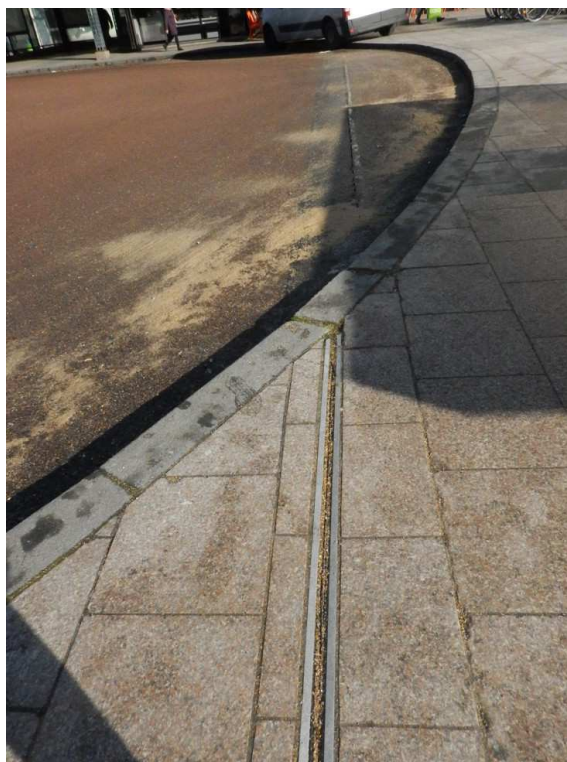
Inspection détaillée 2018 : les joints de trottoirs sont de type à hiatus, leurs ouvertures varient de 20 à 40 mm. L'élastomère est coupé et ils sont encombrés de terre.

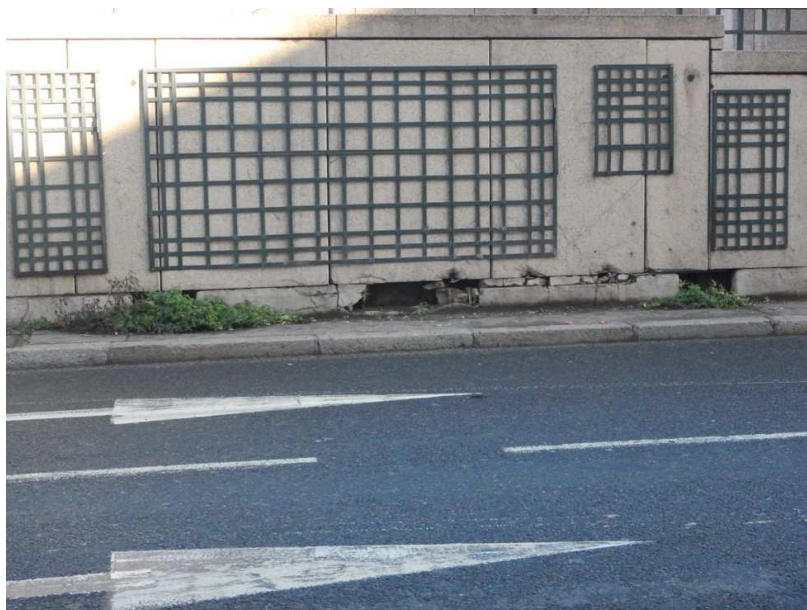
Inspection détaillée 2018 : l'habillage des galeries techniques est épaupré voire manquant dans le sens province – Paris.

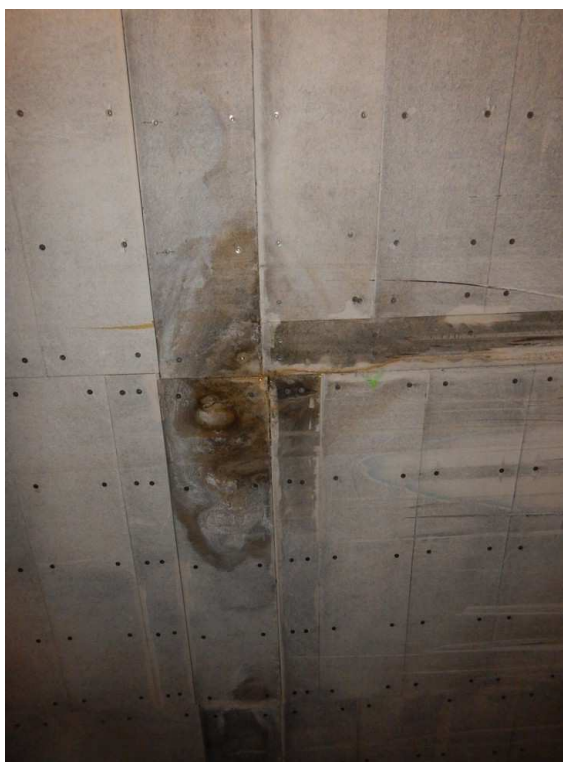
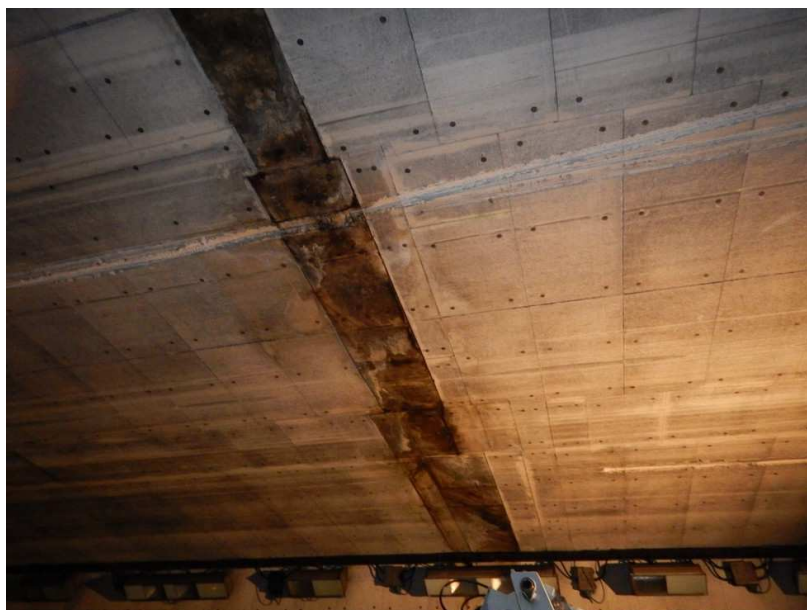
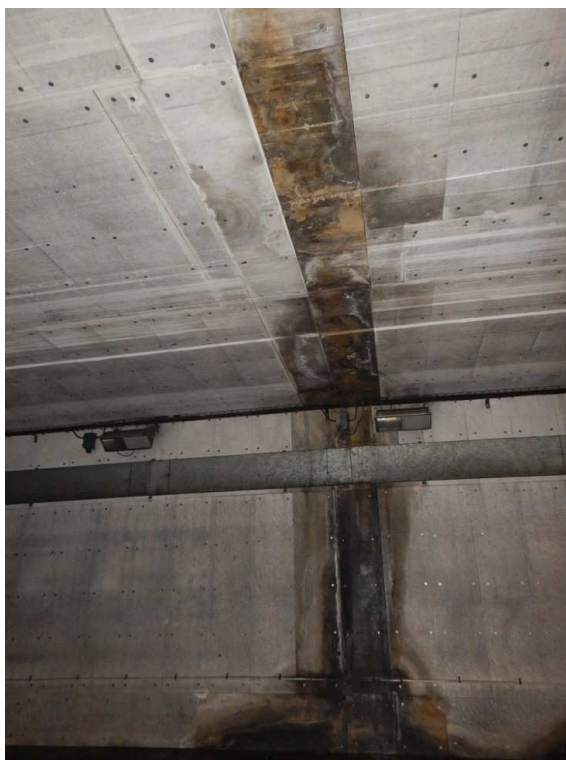
Inspection détaillée 2017 : l'habillage de la traverse et des piédroits par des panneaux pare-feu masque l'ensemble des joints entre les plots. Toutefois, on relève des venues d'eau respectivement dans le sens Paris – province à : 20m, 60m, 90m, 113m, 175m, 199m, 235m, 272m, 279m, 325m et 365m et dans le sens province - Paris à : 75m, 114m, 161m, 204m, 230m, 265m, 327m, 351m et 378m.

Il est à noter que certaines venues d'eau sont situées à plusieurs mètres des joints entre plots ce qui indique que l'eau chemine derrière les panneaux pare-feu.

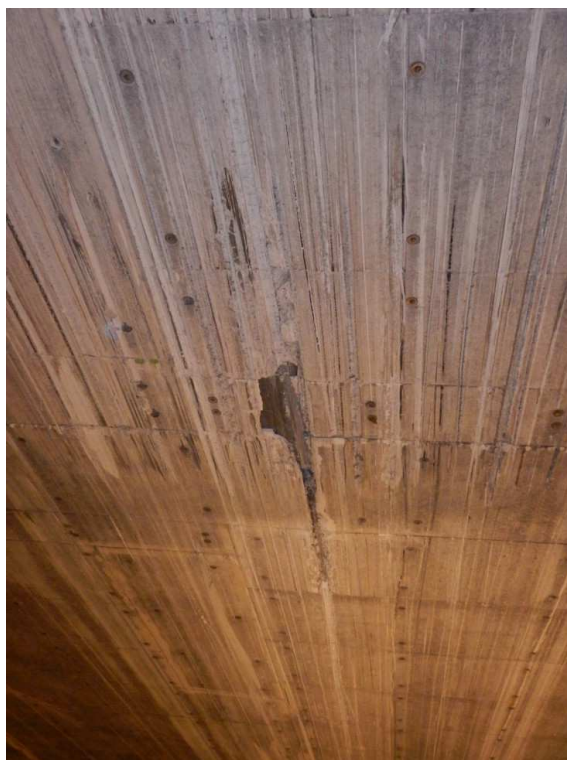
(sens Y , section courante)

Inspection détaillée 2017 : on relève des traces de frottement sur toute la longueur du tunnel en sous-face de la traverse. Localement, des panneaux sont cassés. Photos suivantes.

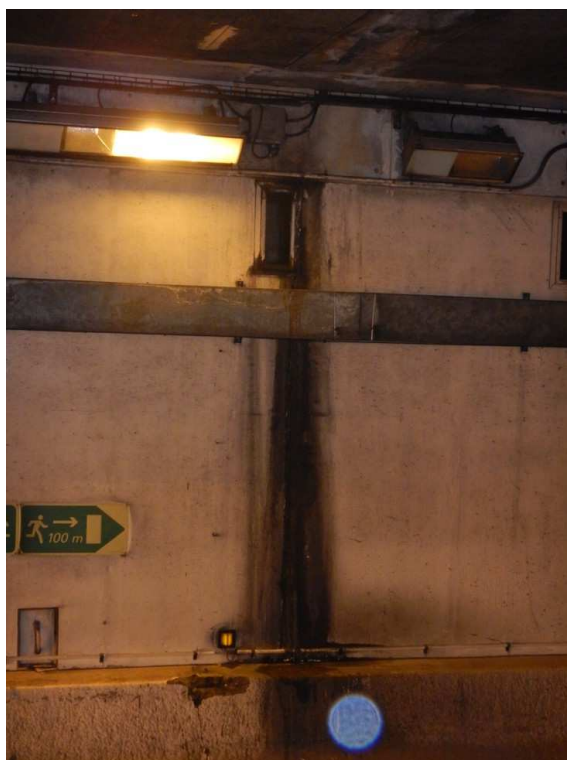
Inspection détaillée 2017 : les piédroits sont partiellement recouverts de panneaux pare-feu masquant ainsi les fissures. Toutefois, les venues d'eau sont toujours visibles.

Les fissures relevées dans les piédroits ne remettent pas en cause la pérennité de ceux-ci dans l'immédiat (fissures de retrait), toutefois une attention régulière devra leur être portée du fait des venues d'eau (risque d'épaufrure et d'aciers apparents).
