TUNNEL DE NEUILLY SUR SEINE

Inspection détaillée 2002

Ouvrage n°26-015

INSPECTION DETAILLEE 2002
DOSSIER OA REF. 2.2.17223

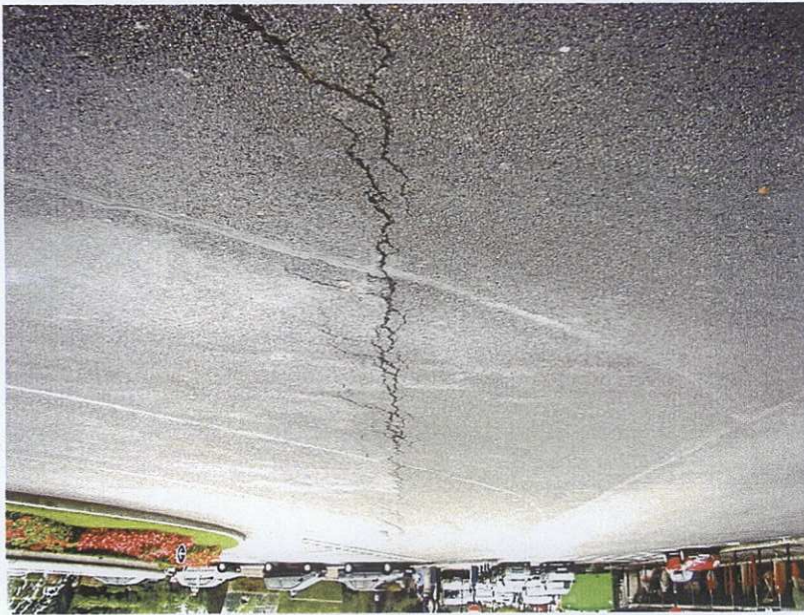
De chaque côté du carrefour Madrid, on note la présence de nids de poules en formation ainsi qu'une fissure longitudinale située au droit du piédroit de l'ouvrage.

- L'entrobé :
L'entrobé des voies souterraines comporte quelques fissures transversales et longitudinales ; cependant, on peut notamment relever une fissure longitudinale plus importante au niveau du carrefour Madrid située au droit du pignon de l'ouvrage. Cette fissure semble indiquer un tassement du corps de chaussée.

- traiter la fissure présente dans l'encadrement du carrefour Madrid.

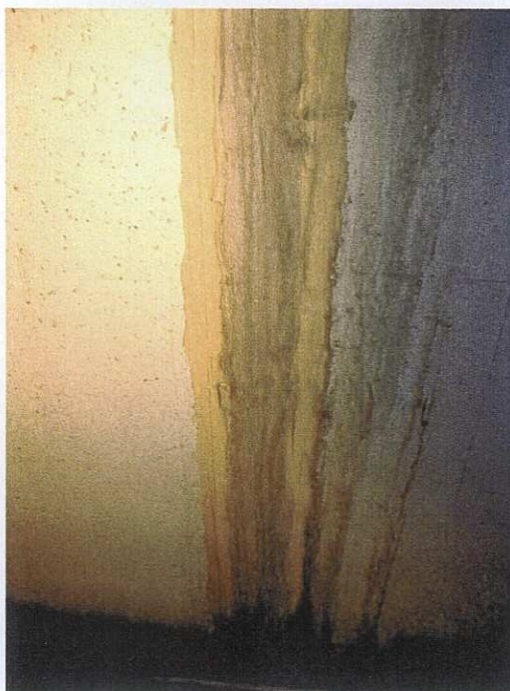
Hormis la présence de sable et de gravillons dans le néoprène, les joints sont en bon état (photo suivante).

- Les joints de trottoirs :
Les joints de dilatation présents sur le dessus de l'ouvrage sont en bon état.

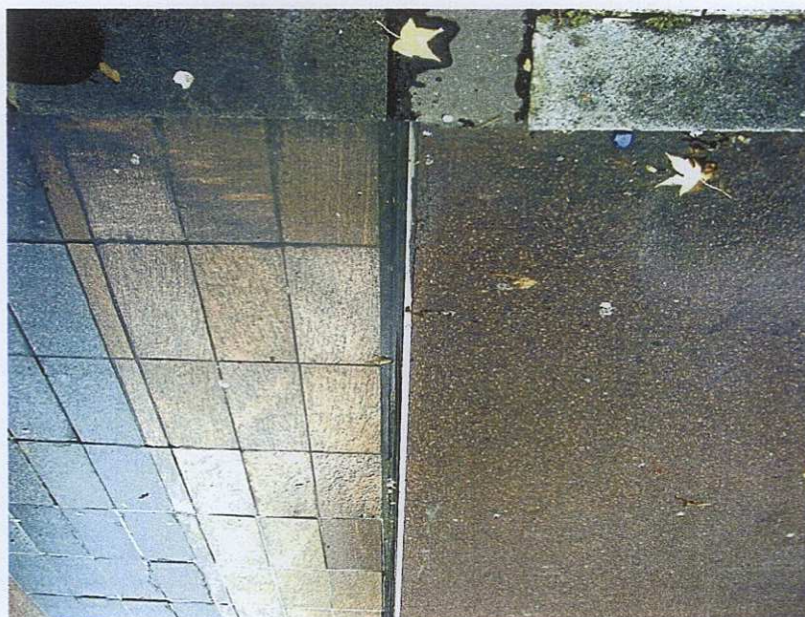
Bien que la plupart des joints aient été étanchés par un ensemble bavettes en caoutchouc/joints silicones, on note la présence de nombreuses venues d'eau par les joints entre plots. La majorité de ces bavettes sont déchirées et le silicone s'est décollé ; par endroit, les bavettes ont entièrement disparu.

De nombreuses infiltrations, voire coulures d'eau ont été relevées, tant au niveau des piédroits que de l'intrados. Ces coulures sont principalement localisées au niveau des joints entre plots :

Ces circulations d'eau avaient déjà été relevées lors de l'inspection de 1996. Une tentative de réparation avait aussi été notée. Ces réparations, effectuées par l'intermédiaire de bavettes siliconées et collées sur la structure au niveau des joints, avaient semblé –t-il pour objectif de colmater ces fuites afin que l'eau ne tombe pas sur la chaussée ; elles se sont avérées non pérennes et inefficaces.

- rendre les joints entre plots étauches en reprenant un dispositif de bavettes caoutchouc mais fixées dans l'intrados par le biais de profils métalliques, le tout faisant office de gouttière et raccordée à un tube de descente pour l'évacuation.

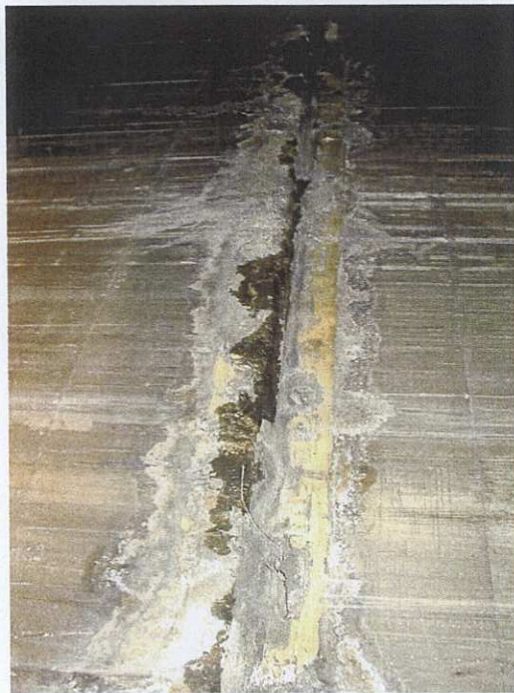
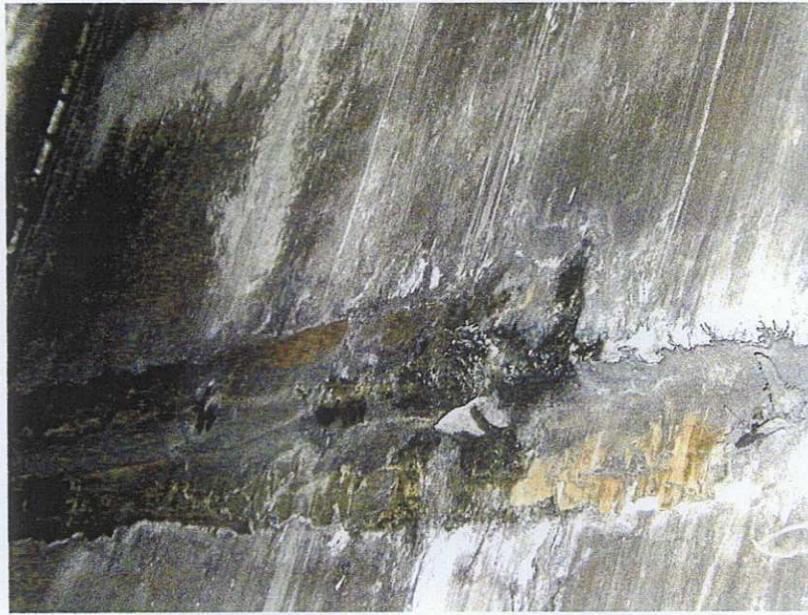
Les deux sens sont concernés par ces désordres, toutefois le phénomène est plus présent dans le sens Paris/Province.
Ces désordres sont représentés sur les planches techniques et ont déjà été vus en 1996.

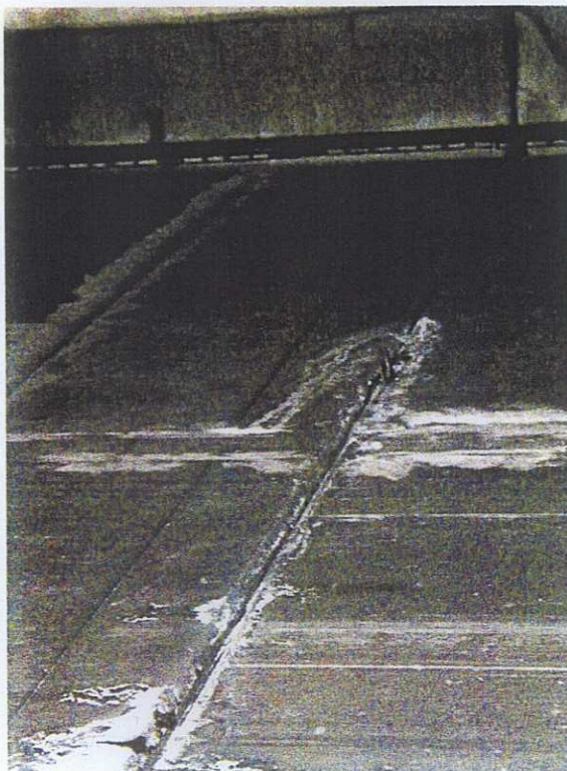
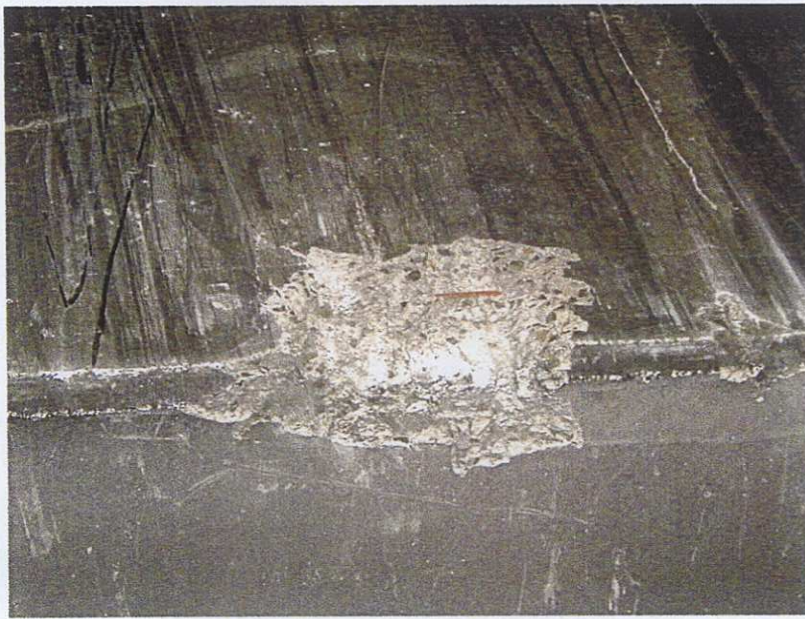
Dans les deux sens, on relève la présence d'épaufrures ainsi que de nombreuses traces de frottement de véhicules (photo suivante).

Notons par ailleurs que beaucoup de fissures longitudinales relevées sont très ouvertes (de 0,3 à 0,8 mm) ; cependant, l'ouverture des anciennes fissures n'a pas évolué.

La structure présente un ensemble de désordres caractéristiques du fonctionnement du béton armé (fissures de flexion, fissures de retrait). Toutefois, de nombreuses fissures présentent une ouverture anormale (jusqu'à 0,8 mm) traduisant certainement une insuffisance de ferrailage. Elles ne remettent pas en question la stabilité de la structure, mais sont le chemin préférentiel des agents agressifs et corrosifs (eaux, pollution, etc...) et sont préjudiciables à sa pérennité.

- injecter les fissures les plus ouvertes.

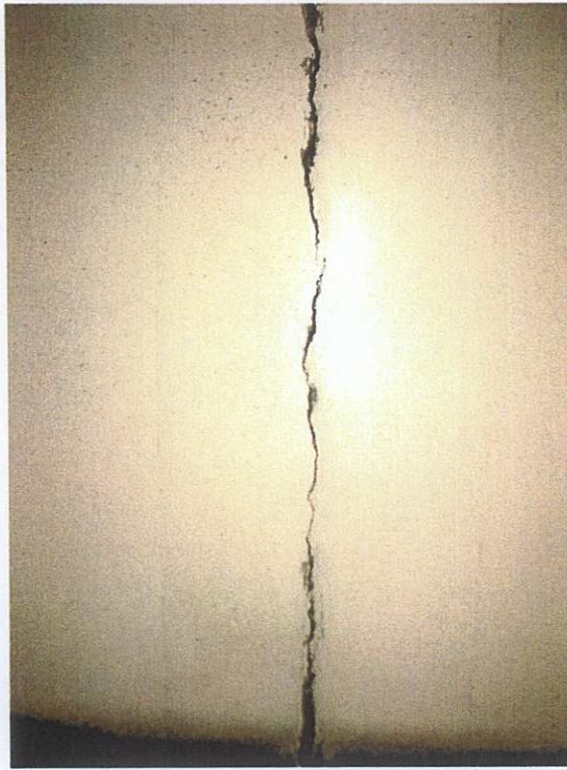
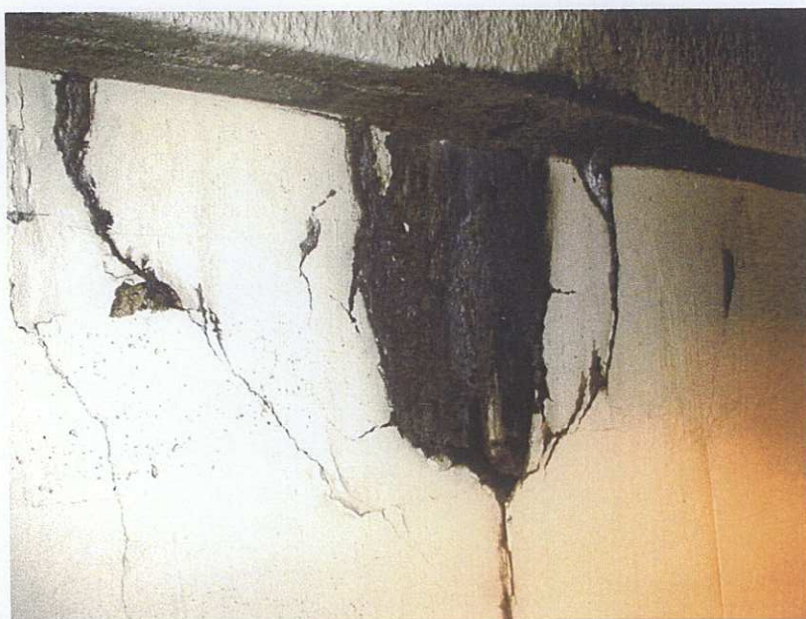
Tout le long de l'ouvrage et ce dans les deux sens, on rencontre de nombreuses fissures verticales accompagnées pour leurs majorités d'efflorescences et de coulures noirâtres. Leur ouverture varie de 0,1 à 0,3 mm (à l'exception d'une fissure de 0,8 mm).

- Les appuis :
Les pignons comportent de nombreuses fissures verticales qui sont souvent accompagnées d'efflorescence et de coulée de boue noirâtre, les fissures sont pour la plupart des fissures de retrait ; les efflorescences indiquent la présence de circulations d'eau aux abords de l'ouvrage.
