## **TUNNEL DE NEUILLY RN 13**

**Affaire N° 2.8.18629**

**OA N° 26.015**

**INSPECTION DÉTAILLÉE DE 2009  
Campagne 2008**

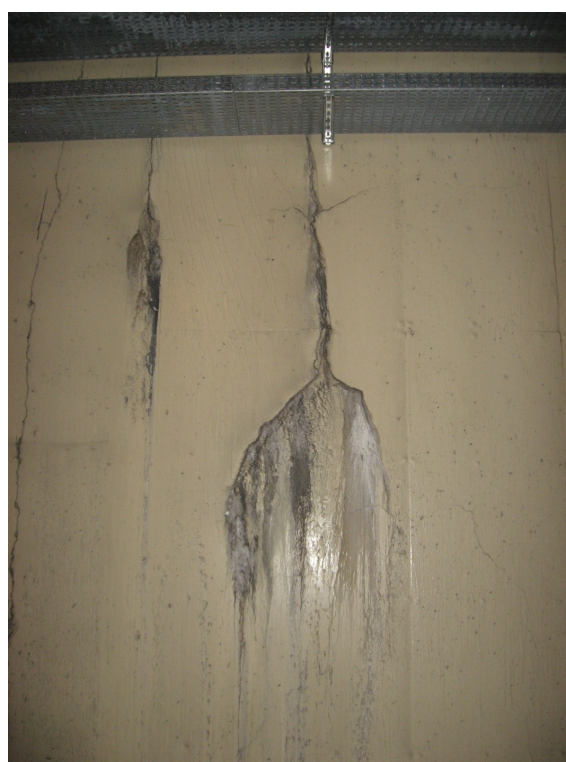
On relève le même type de désordres que lors de l'inspection de 2003, cependant, on constate une évolution du nombre des fissures verticales qui sont pour la plupart accompagnées d'efflorescence voire de concrétion calcaire et parfois de traces noirâtres. Comme précédemment indiqué, l'ouverture de ces fissures est difficilement mesurable, toutefois on estime les ouvertures des fissures entre 0,3 et 0,5 mm.

On note également du faïençage sur le dessus du mur de rive côté Paris.

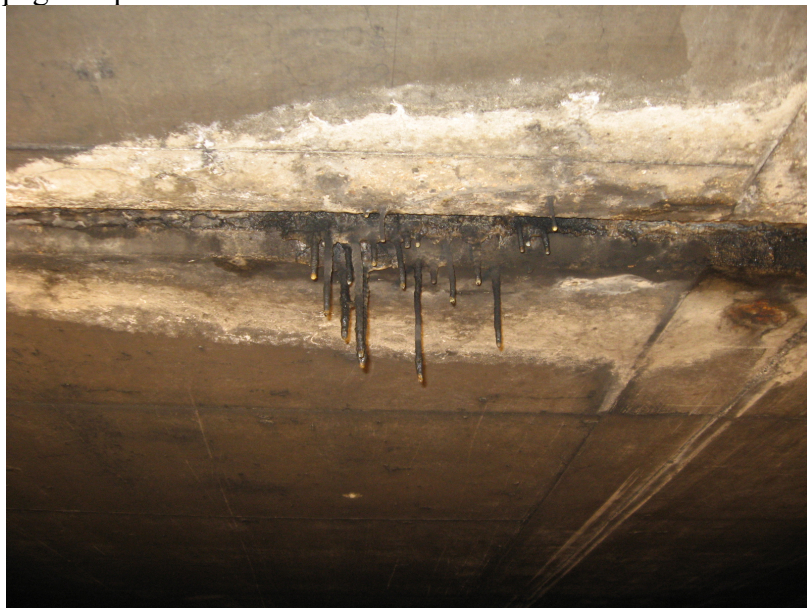
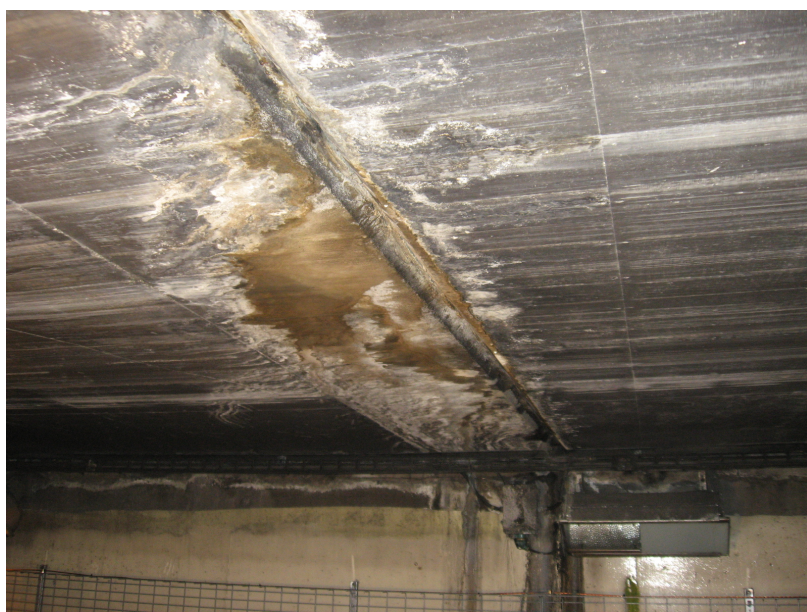
On constate une évolution du nombre de venues d'eau par les joints entre plots accompagnées parfois de stalactites.

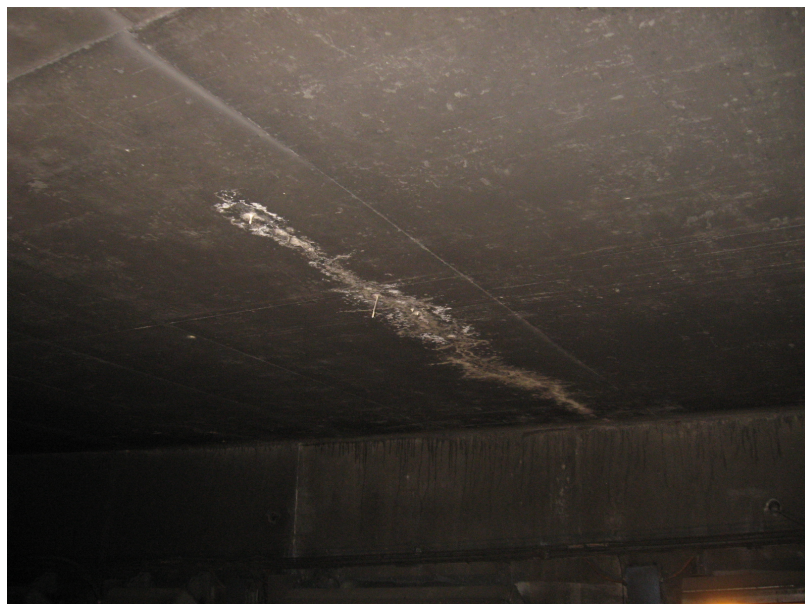
- Des zones de fissures parallèles aux appuis régulièrement espacées (tous les 30 cm environ) sont apparues, elles sont souvent de faible ouverture (<0,3 mm).
- Des fissures transversales pouvant régner sous toute la longueur de l'ouvrage ainsi que des fissures obliques situées en début et en fin de plot sont apparues ; leur ouverture est comprises entre 0,2 et 0,4 mm ; certaines sont accompagnées d'efflorescence.

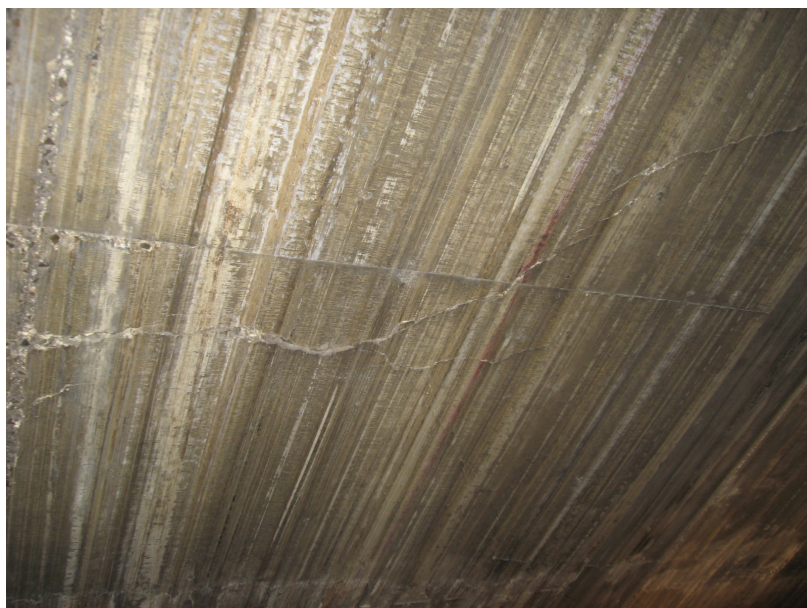
- Dans le sens Paris – province, à environ 50 m du début du tunnel, on constate une aggravation des désordres concernant des fissures qui étaient déjà très ouvertes.

L'ouverture d'une ancienne fissure biaise a progressé de cinq dixièmes et est aujourd'hui mesurée à 1 m

Il conviendrait de mettre en place un suivi des fissures les plus ouvertes voire d'étudier la faisabilité d'épreuve de chargement afin de valider la résistance à la flexion de la traverse.

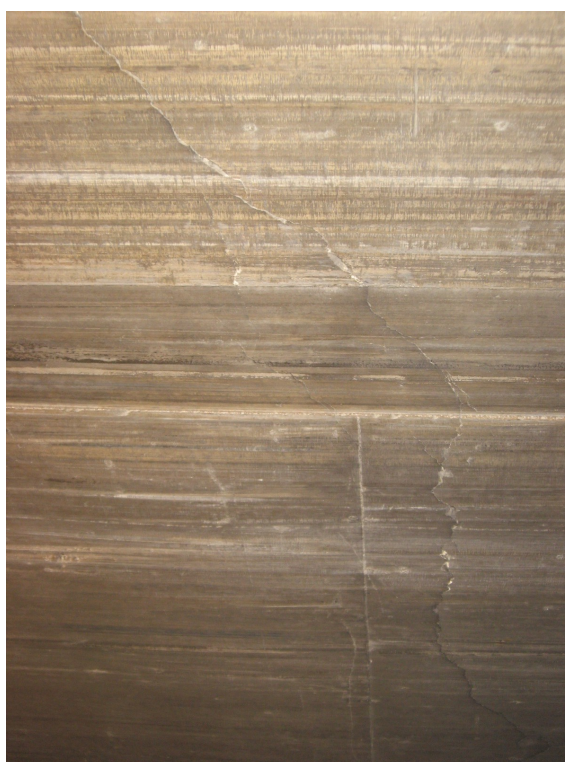
- On note sur une ancienne fissure transversale un écaillage des lèvres qui laisse penser que celle-ci est active, cette ancienne fissure dont l'ouverture approchait 1 mm peut être considérée aujourd'hui comme une fracture (ouverture > 1 mm) tant son ouverture a progressé (voir planche technique page 52).

Dans le sens Paris – province on constate l'évolution d'anciennes fissures transversales et biaises qui étaient déjà très ouvertes en 2003. Aujourd'hui, ces fissures approchent voire dépassent 1 mm d'ouverture et semblent actives (écaillages des lèvres). Ces fissures, situées à environ 50 m du début du tunnel, sont anormales et témoignent d'un manque de résistance à la flexion longitudinale et transversale de la traverse (voir page 52 et 53), elles ne se prolongent pas dans les piédroits.

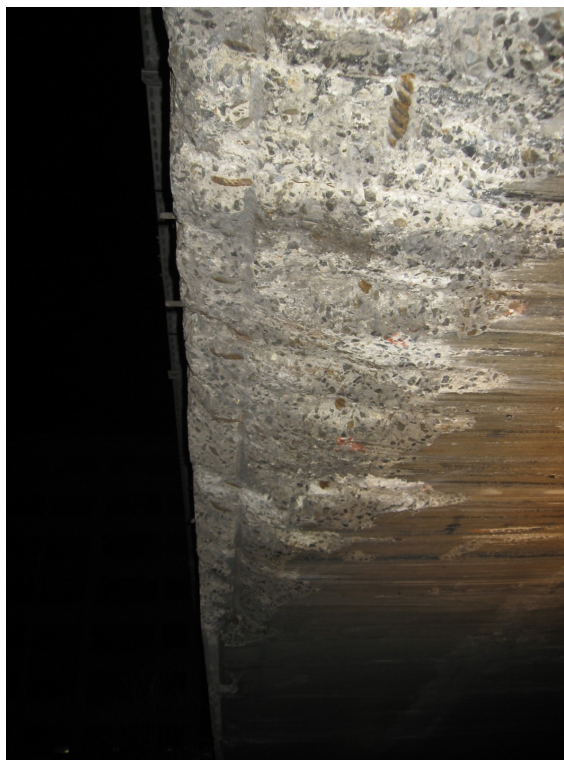
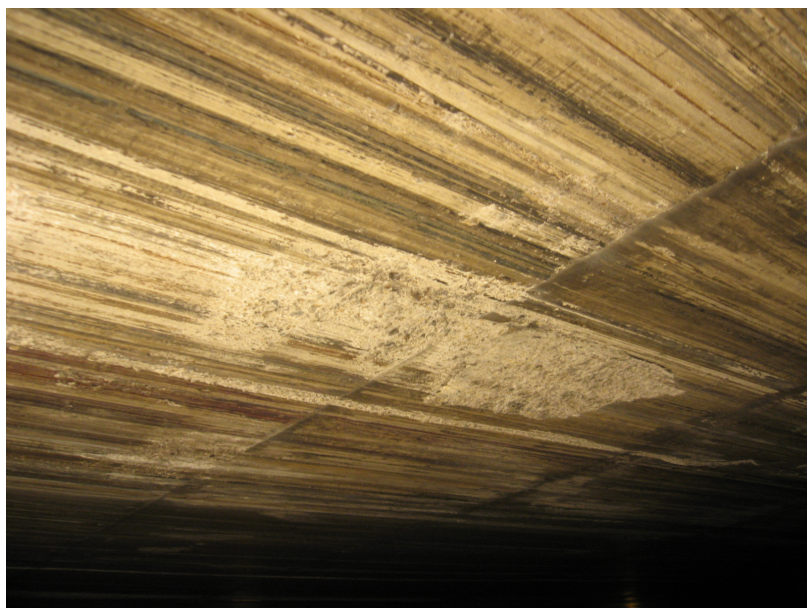
- certaines sont causées par des chocs de véhicules, elles sont situées à l'entrée et à la sortie du tunnel et sont dues à la faible hauteur libre sous ouvrage (< 4,50 m par endroit).

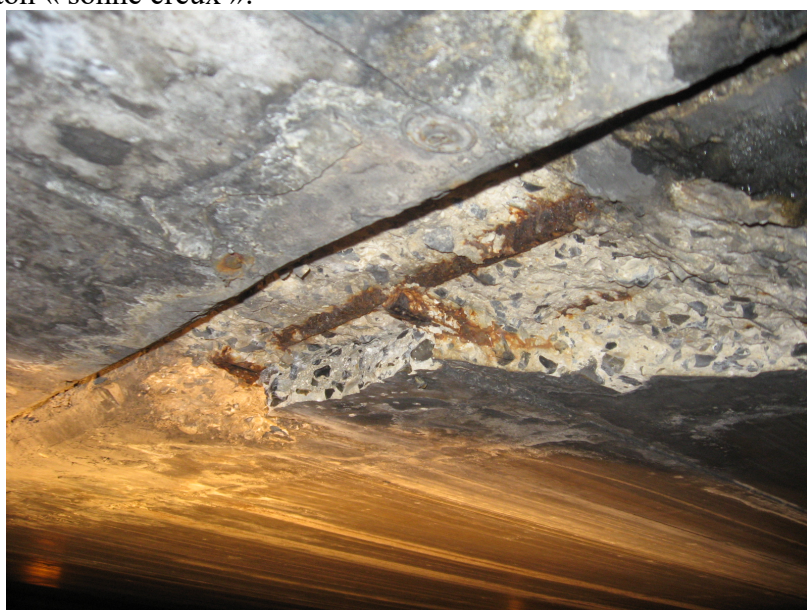
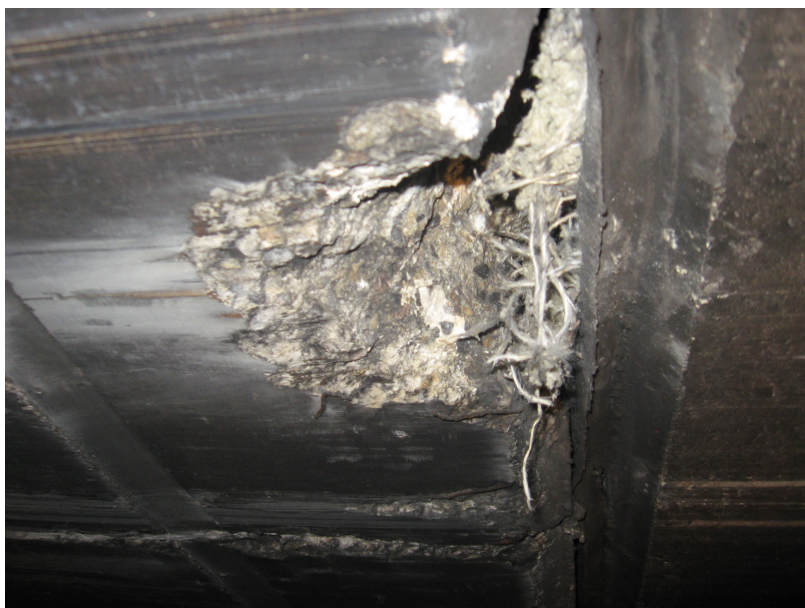
- d'autres épaufrures, parfois accompagnées d'aciers apparents, sont liées à l'environnement humide des joints entre plots. Au pourtour de ces épaufrures le béton « sonne creux ».

Les circulations d'eau derrière les piédroits et dans les joints entre plots ont peu évolué en nombre depuis la dernière inspection détaillée, toutefois, on relève de nouveaux désordres (épaufrures avec aciers apparents) qui sont consécutifs au manque d'étanchéité de l'ouvrage.

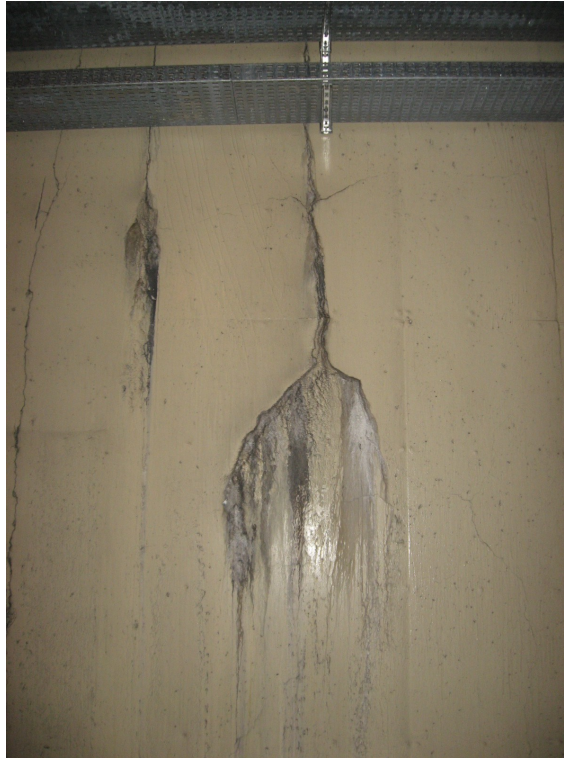
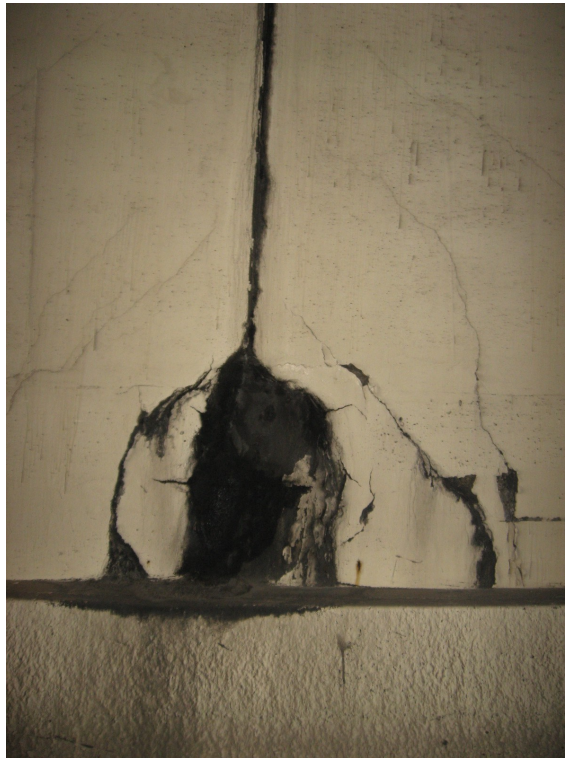
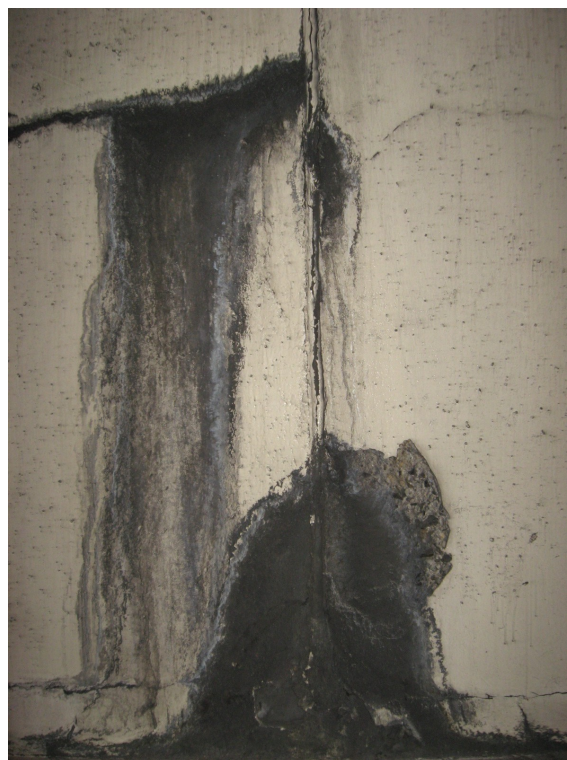
Le schéma de fissuration des piédroits n'a pas évolué, on retrouve toujours un grand nombre de fissures verticales dont les ouvertures se situent aux alentours de 0,3 / 0,5 mm ; ces fissures sont accompagnées de coulures noirâtres qui témoignent d'une circulation d'eau derrière les piédroits.

Les fissures relevées sur les piédroits ont pour origine le retrait du béton et sont souvent accompagnées de traces noirâtres et d'efflorescences, ces désordres ont peu évolué depuis la dernière inspection détaillée.

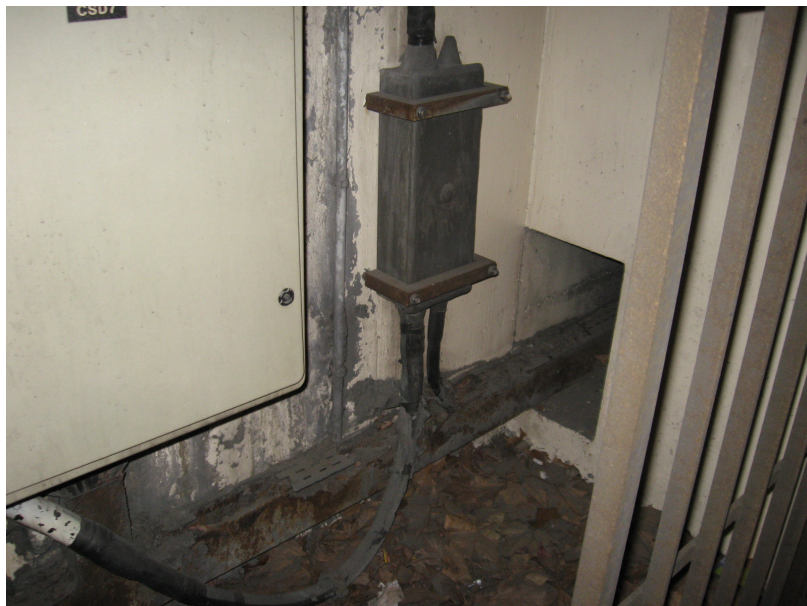
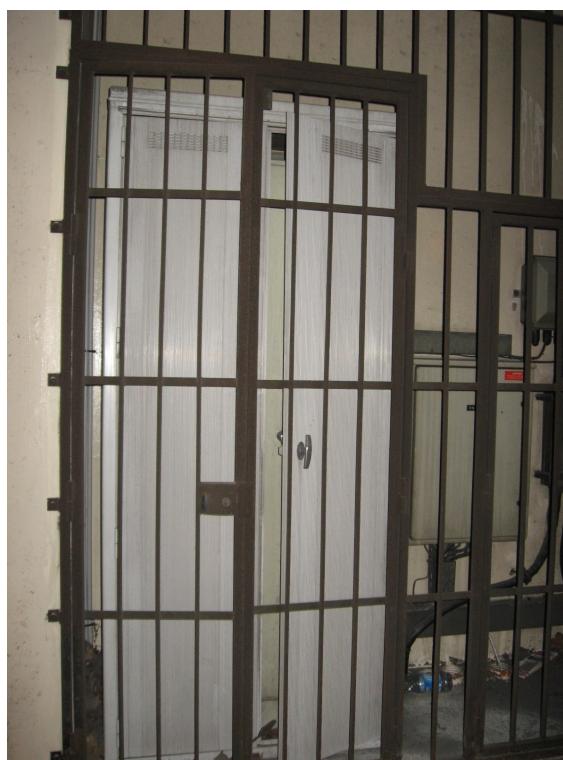
Dans le sens Paris - province, le chemin de câbles de l'installation électrique est corrodé et la grille du local électrique l'armoire électrique ne ferme plus.
