CAHIER DES CLAUSES TECHNIQUES PARTICULIERES

DIAGNOSTIC DES POTEAUX SUD DU BATIMENT N SUR LE CENTRE ONERA DE PALAISEAU (91120)

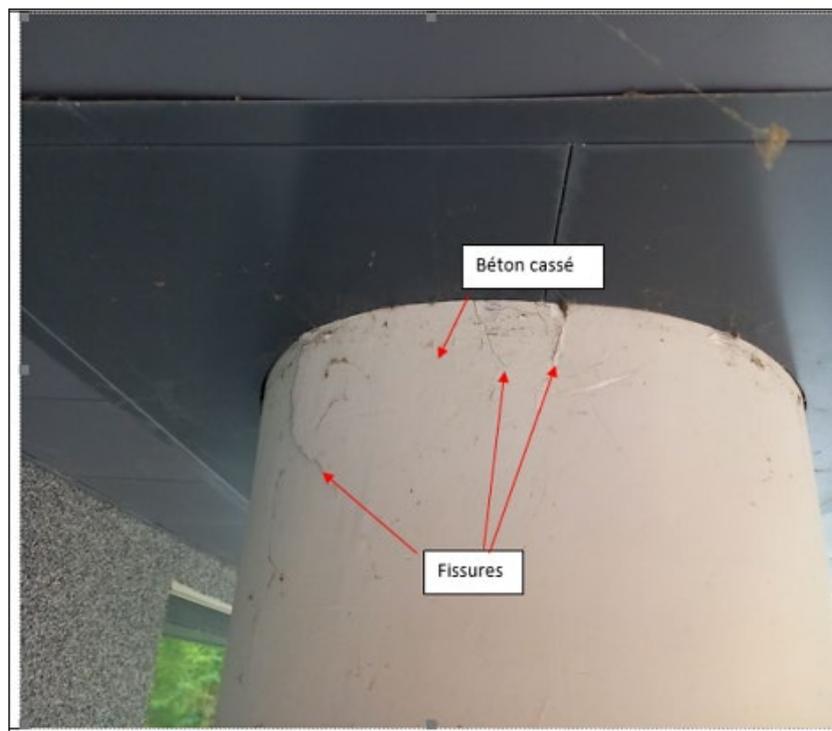
On constate par ailleurs côté Ouest, que les poutres appuient directement sur leur poteau, le joint n'ayant pas été réalisé en partie inférieur, ce qui a entraîné la fissuration d'une partie du poteau A-6 (voir 2 photos ci-après). L'ONERA a demandé dans le cadre de la procédure judiciaire que le joint soit constitué dans les règles de l'art et les bétons endommagés réparés. Des consoles métalliques seront mises en œuvre dans le cadre de l'expertise judiciaire prévisionnellement en 2025.

(Partie béton dégradée en tête de poteau)

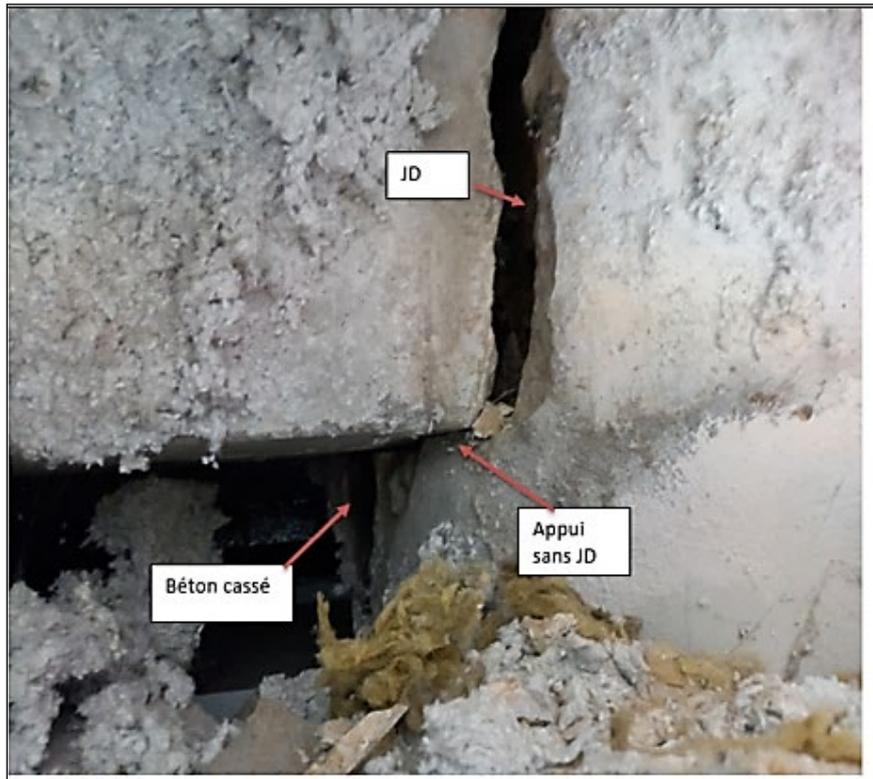
(Vue dans plénum)

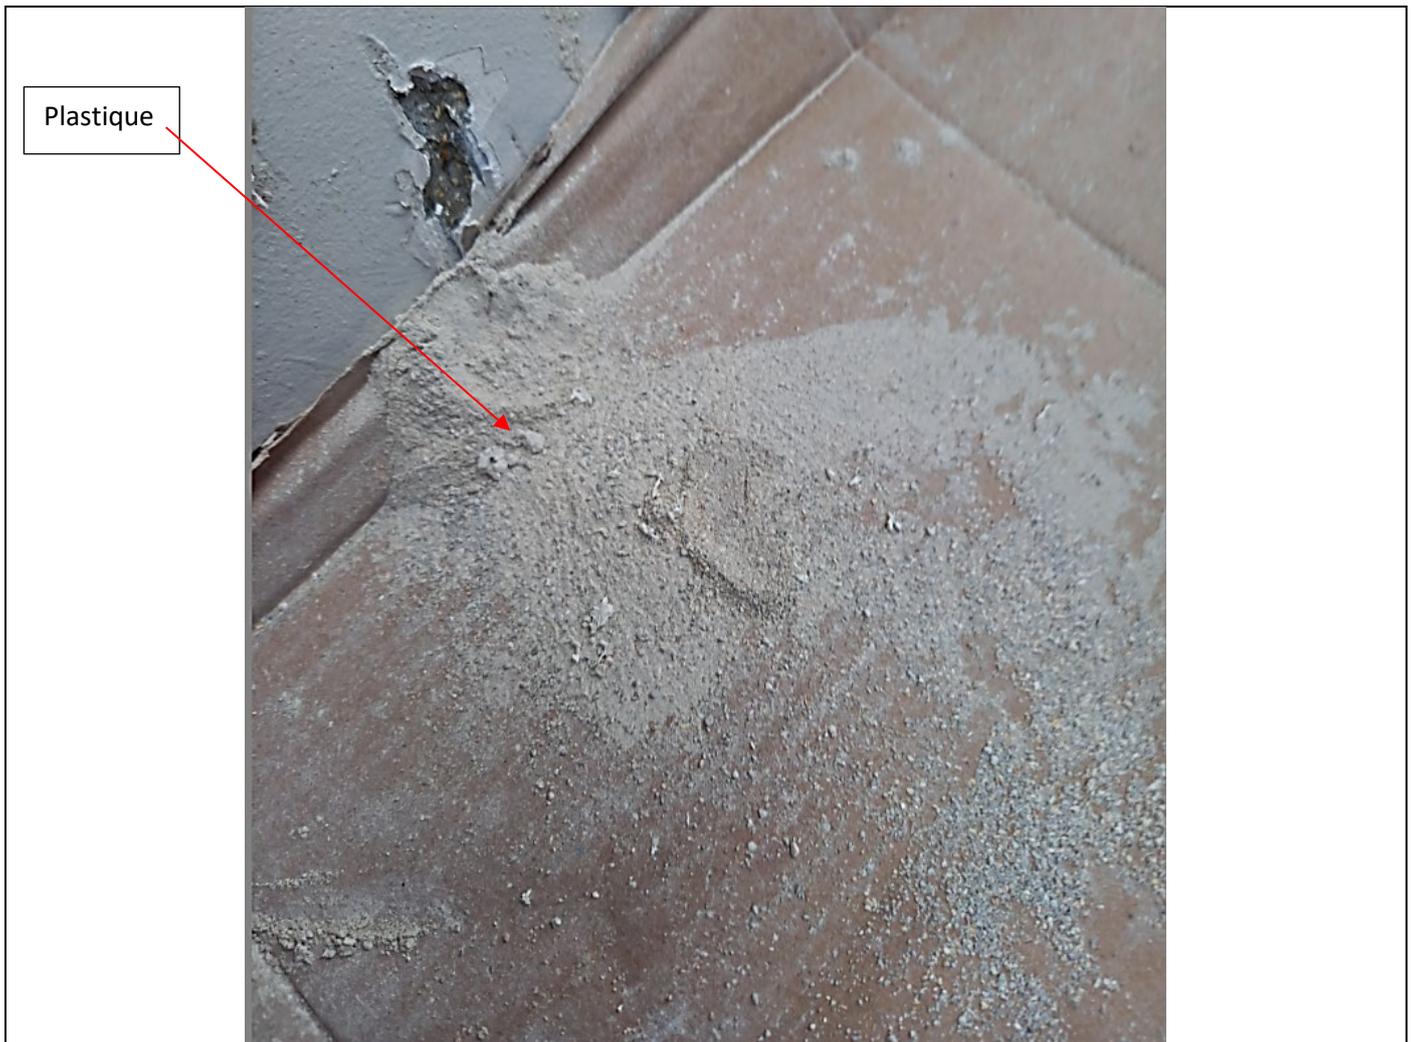
- Des percements de divers diamètres ont été réalisés afin de voir si lors du perçage il était possible de ressentir, entendre ou voir des copeaux du film. La réponse est négative. Lors d'un perçement nous sommes arrivés à deviner la présence du film mais uniquement sur un perçement. Cela reste ambigu et non fiable. Un maillage de 50/50 cm sur tous les poteaux est réalisable mais sa fiabilité reste faible.

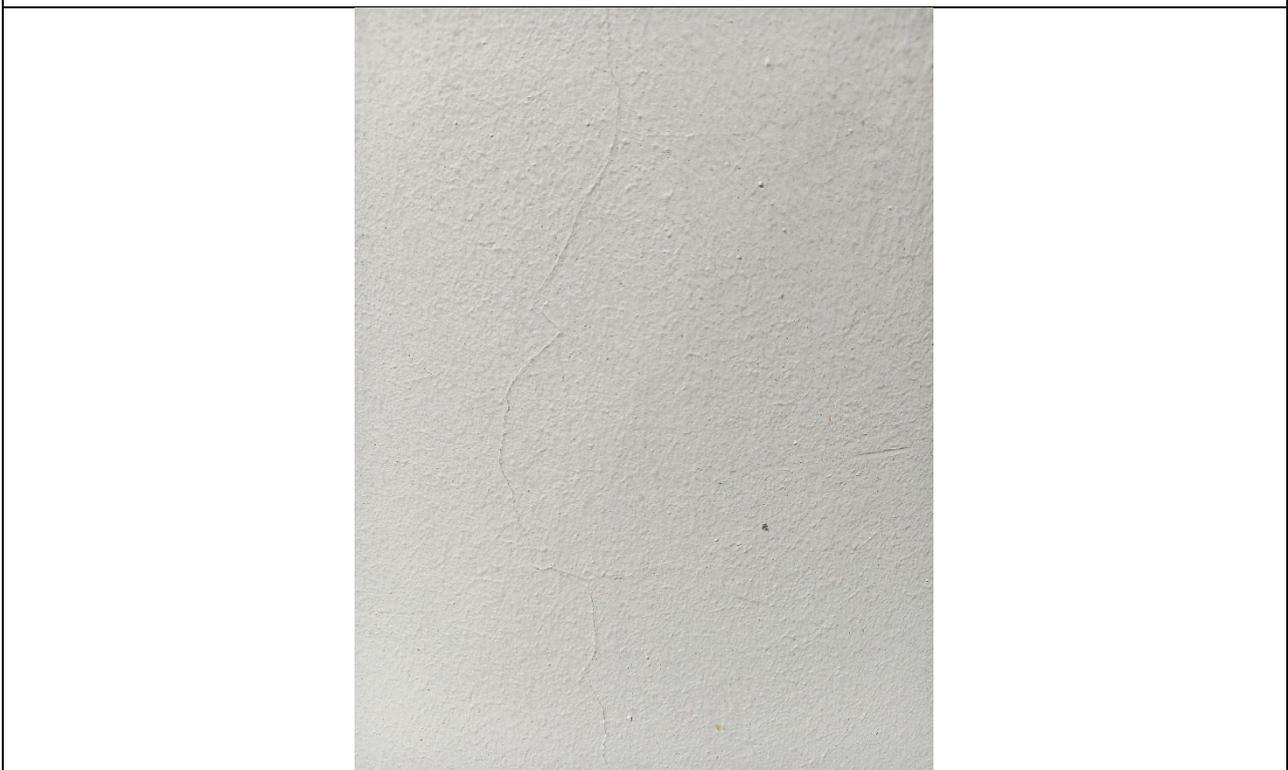
- 1- Les premières manifestations se font par de légers plis et petites fissures de l'enduit pelliculaire qui possède une certaine élasticité. En grattant l'enduit la fissure est présente en surface du béton mais de taille qui ne permet pas de déterminer la profondeur par des méthodes non destructives.

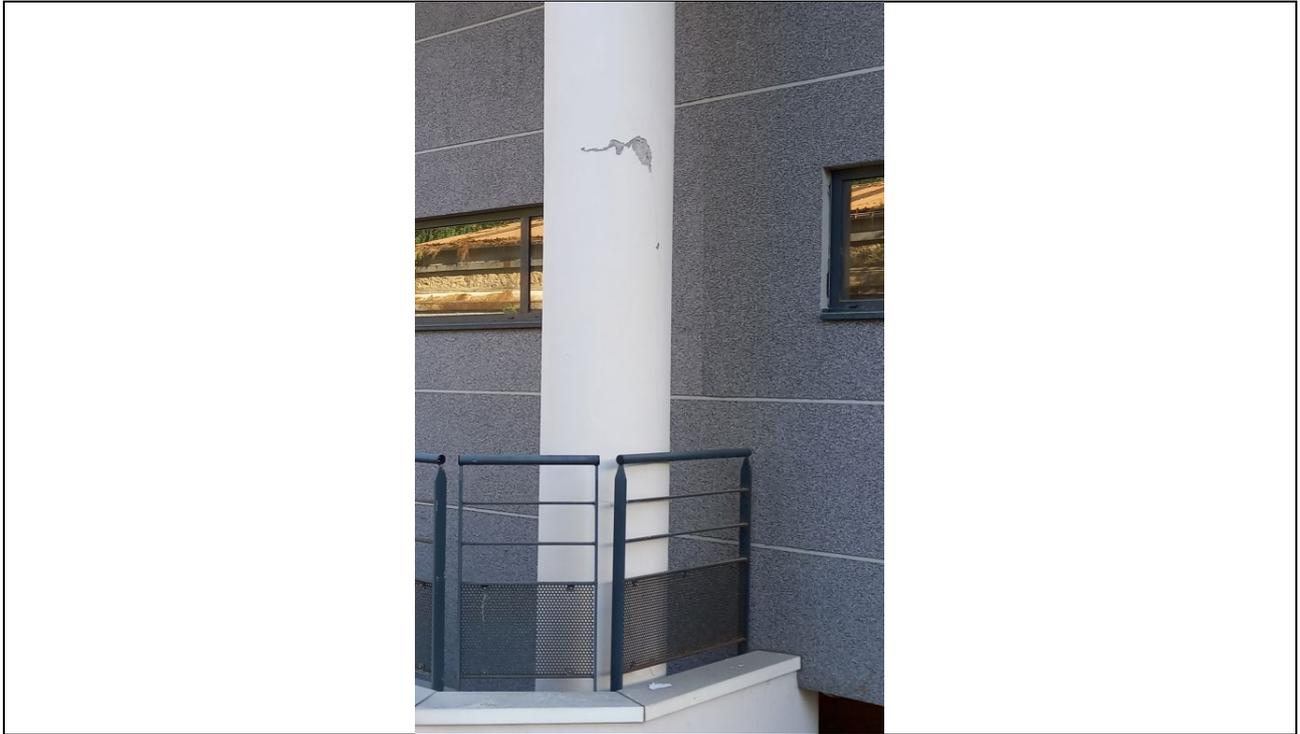
- 2-Chute d'enduit le 12/08/22 sur le poteau file 4 révélant des fissures potentiellement profondes et larges.

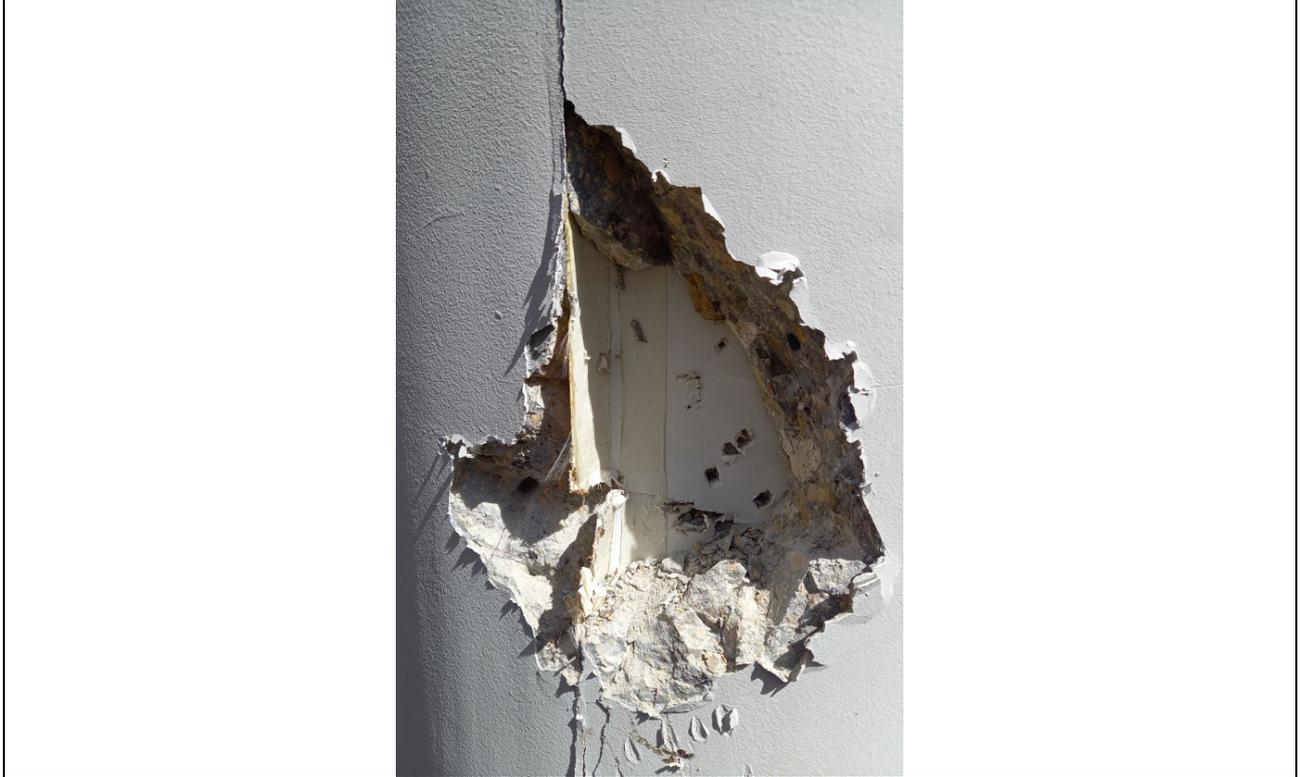
4-Des fissures rectilignes sont visibles. Elles peuvent correspondre à une « languette » plastique laissée en place.

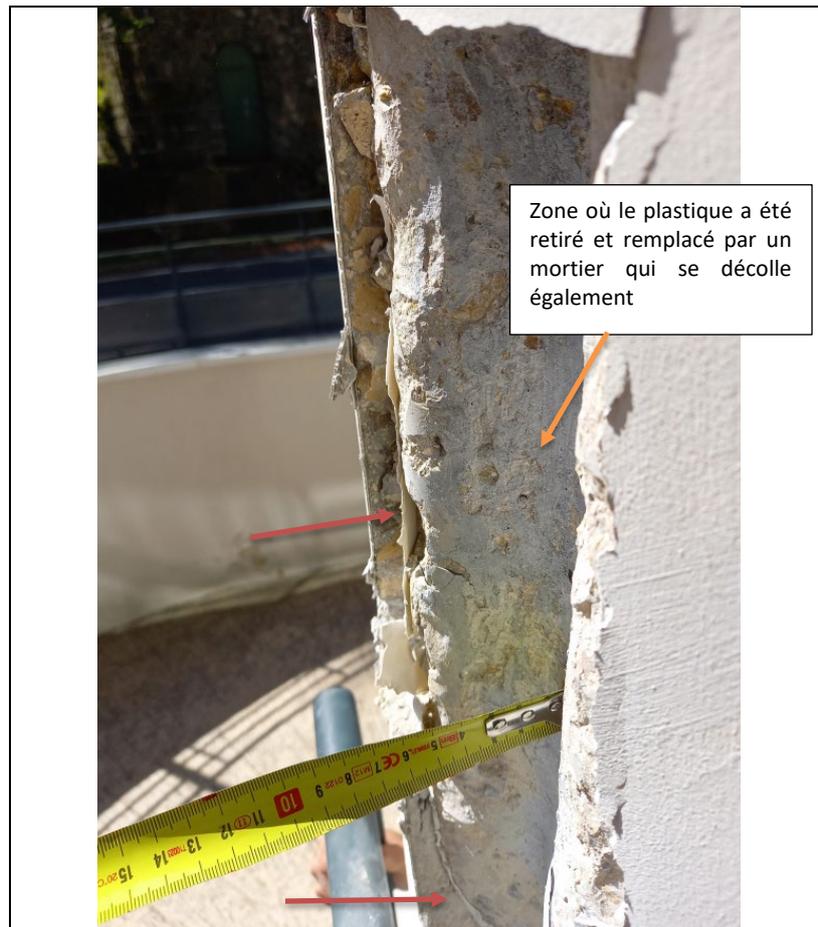
5- La profondeur du plastique est variable et peut changer de profondeur rapidement

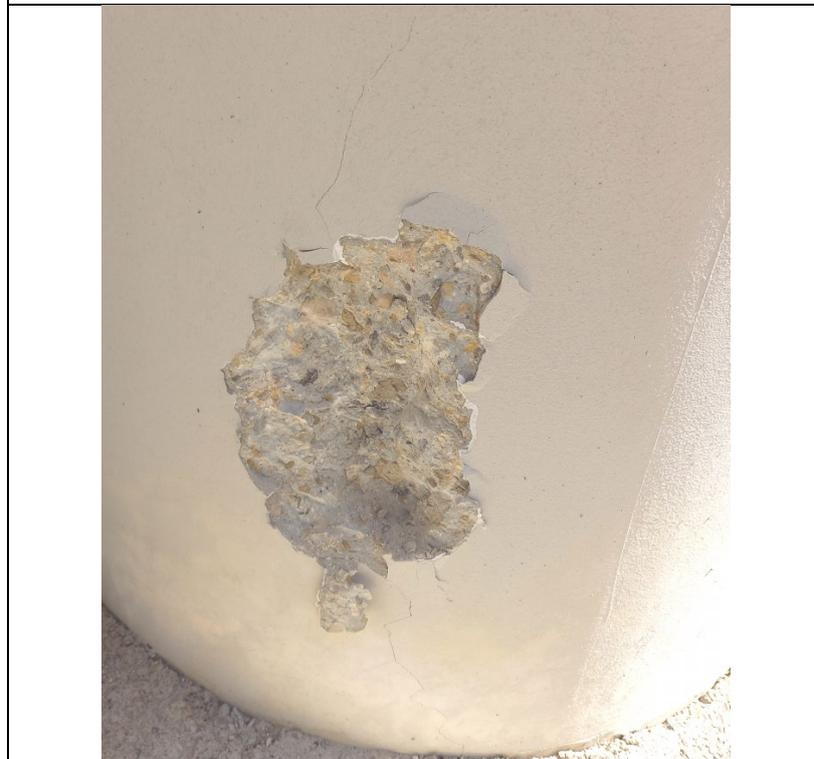
6- La fissuration ne correspond pas obligatoirement à la présence d'un plastique ou d'un mortier qui se décolle. Fissure à considérer comme structurelle à ce stade.

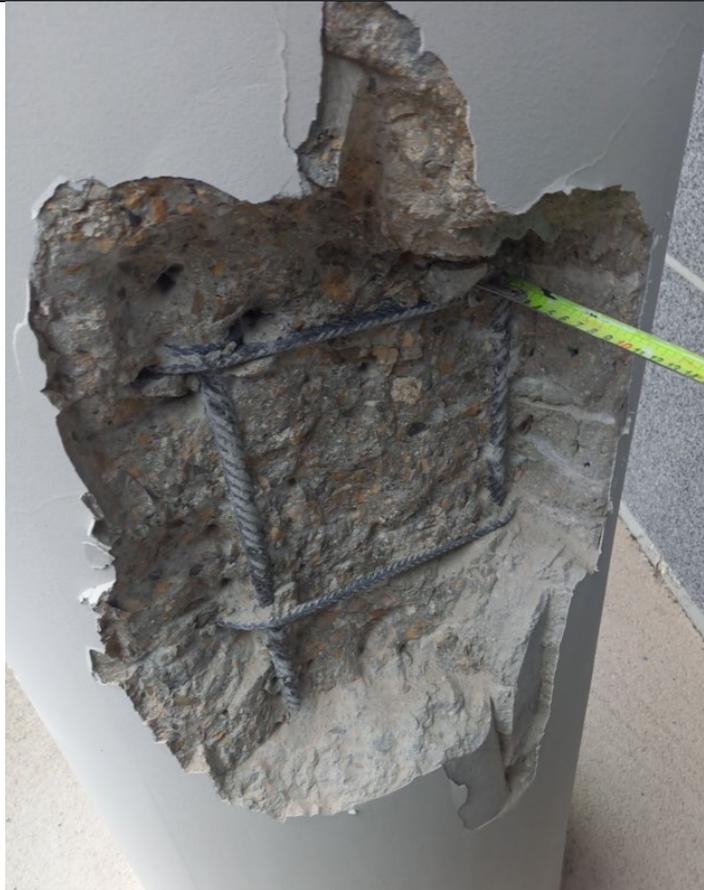
7- Poteau file 6

Les sondages déjà réalisés ont montré des profondeurs d'armatures très variables avec des cerces polygonales et non circulaires (voir photos 7 et 8). Pour chacun des 24 poteaux il est nécessaire de mesurer l'enrobage au droit de chacun des 8 aciers verticaux et à mi-distance entre 2 aciers verticaux pour chaque cadre espacé de 20 cm (zone où l'enrobage du cadre peut être la plus importante). Pour chacun des 24 poteaux il y a donc 16 zones de mesures verticales sur une hauteur de 5 m. Ces enrobages pouvant être variables, pour chaque poteau, un tableau ou un schéma en section développée est réalisé avec les valeurs d'enrobages.
