Dossier Technique Amiante

Adresse : **GERGOVIA**
29 Boulevard Gergovia
63000 CLERMONT FERRAND

Pré-Rapport de repérage des matériaux et produits contenant de l'amiante à intégrer au Dossier Technique Amiante

Numéro de dossier : **UNIVCA_20211220_DTACREA_3**
Norme employée : AFNOR NFX 46-020
Date du repérage : 20/12/2021
Heure d'arrivée : 08 h 00
Date émission : 20/05/2022

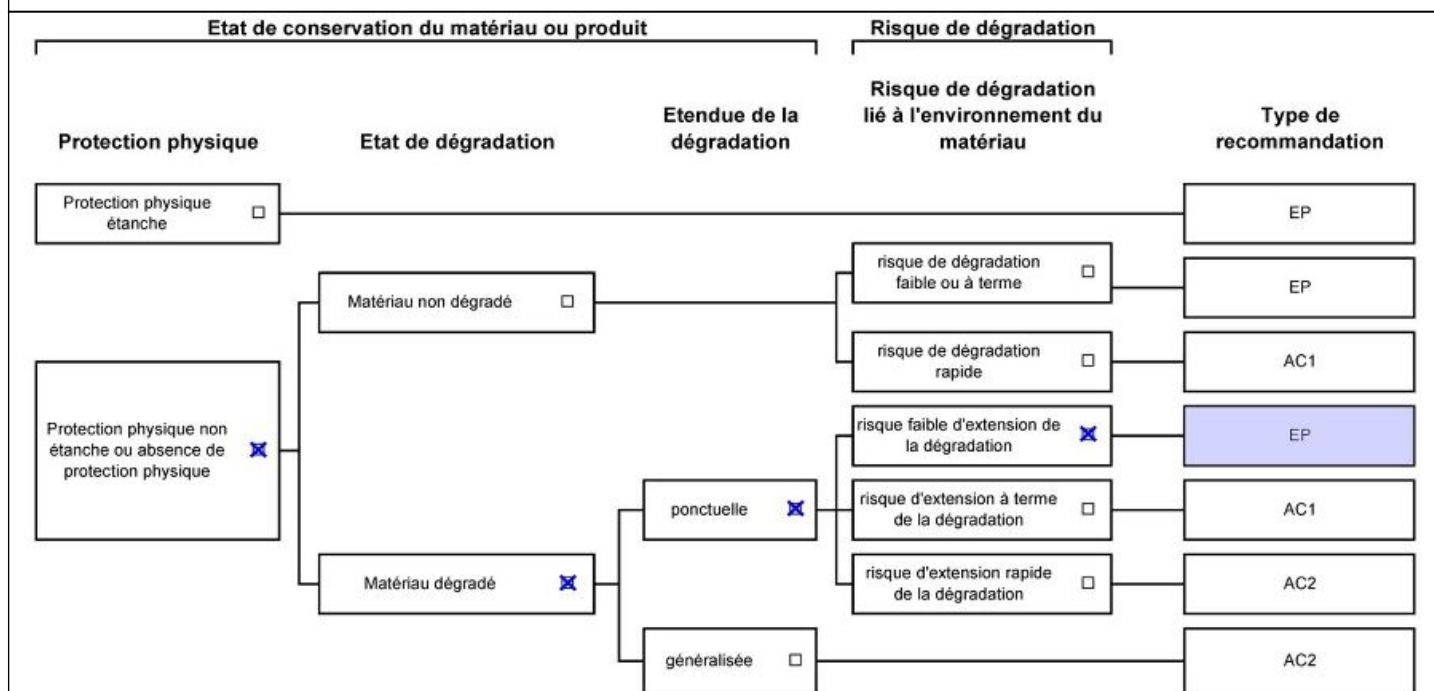
Matériau : Dalles de sol (A) (M0064)

Bâtiment / local ou zone homogène : RDC - Accès amphi 3; RDC - Accès amphi 4

Résultat : Score EP (Il est recommandé de réaliser une évaluation périodique.)

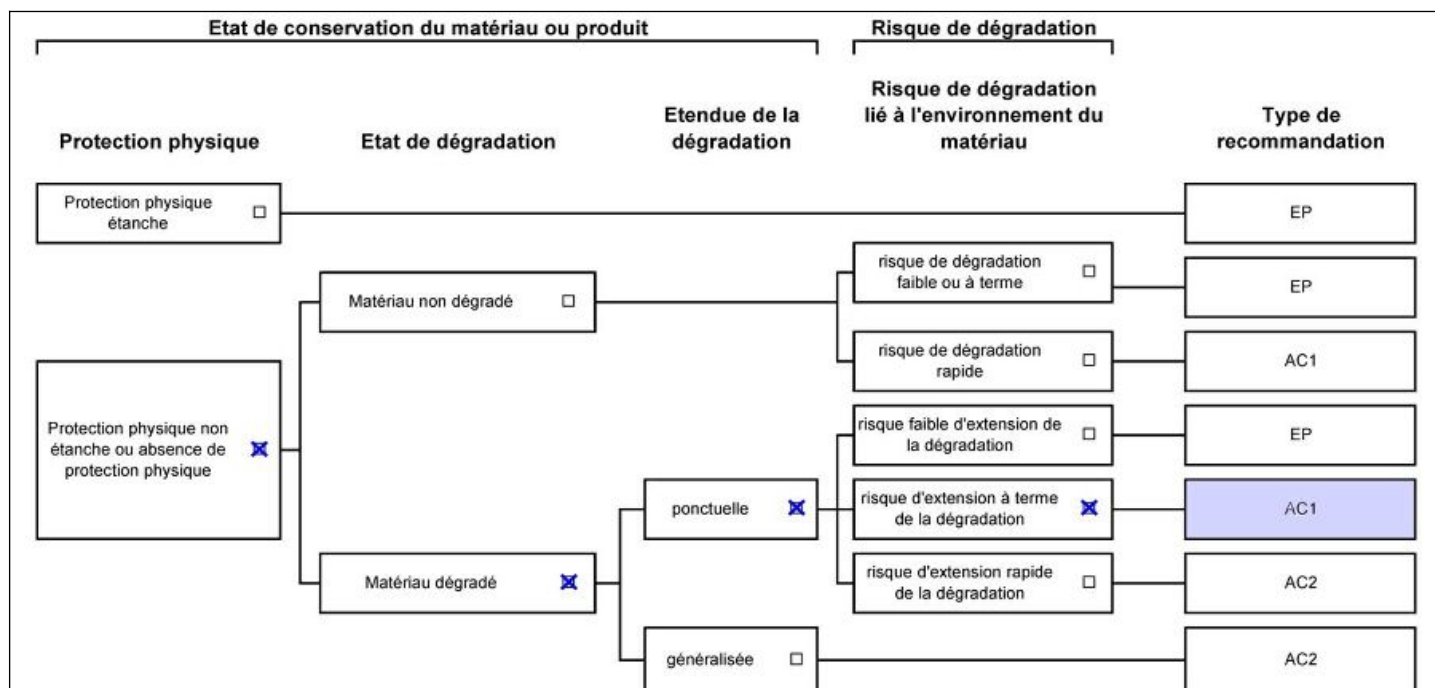
Matériau : Dalles de sol (A) (M0065)

Bâtiment / local ou zone homogène : Entresol - Amphi est

Résultat : Score AC1 (Il est recommandé de réaliser une action corrective de premier niveau.)

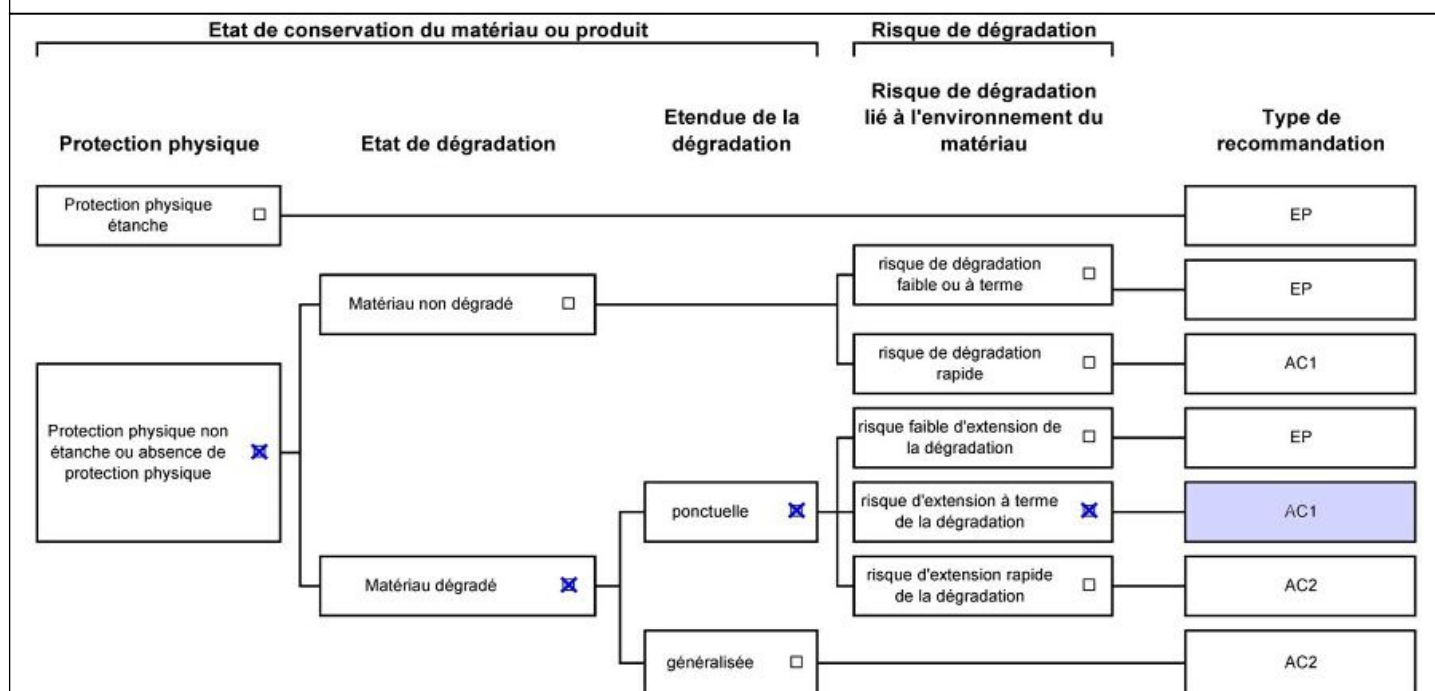
Matériau : Dalles de sol (A) (M0067)

Bâtiment / local ou zone homogène : Entresol - Amphi ouest; RDC - Accès amphi 1; RDC - Accès amphi 2

Résultat : Score AC1 (Il est recommandé de réaliser une action corrective de premier niveau.)

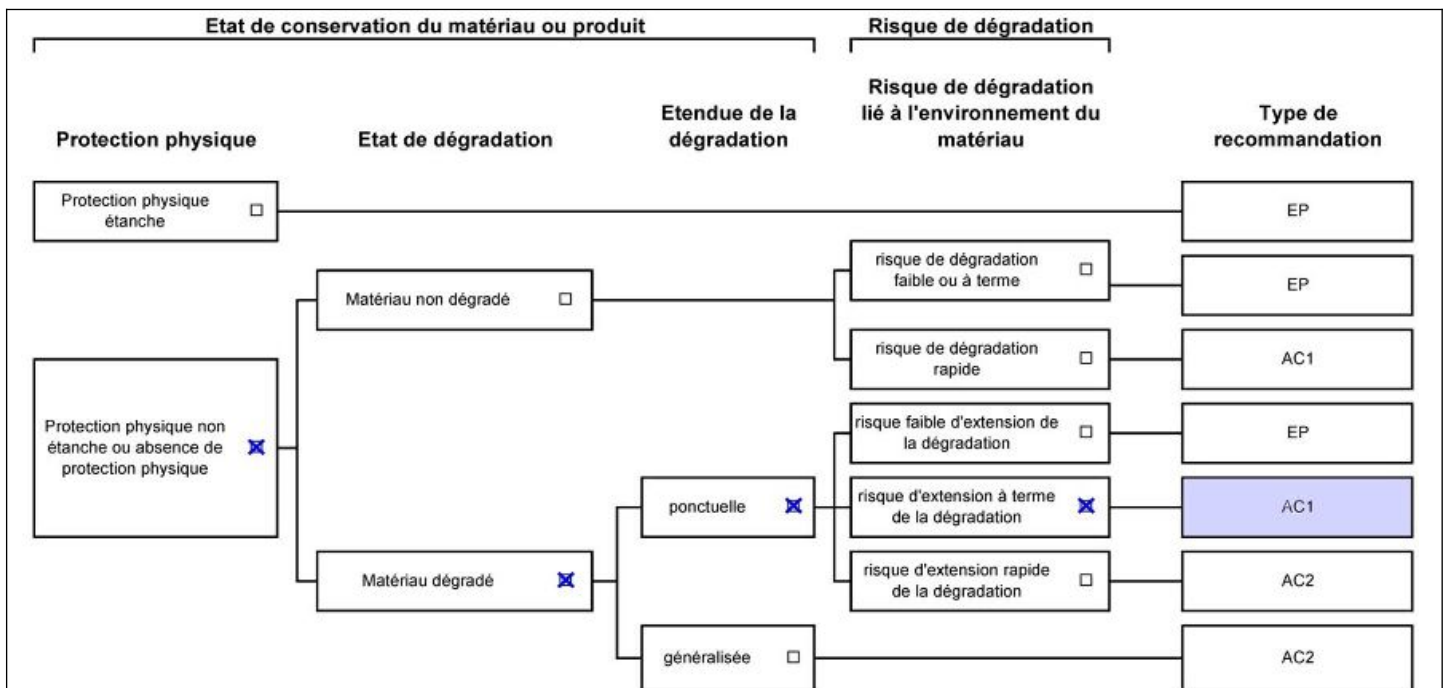
Matériau : Dalles de sol (A) (M0068)

Bâtiment / local ou zone homogène : 1er étage - Dépôt 1; 1er étage - Dépôt 2; 1er étage - Projection 1; 1er étage - Projection 2; 1er étage - Réserve film

Résultat : Score AC1 (Il est recommandé de réaliser une action corrective de premier niveau.)

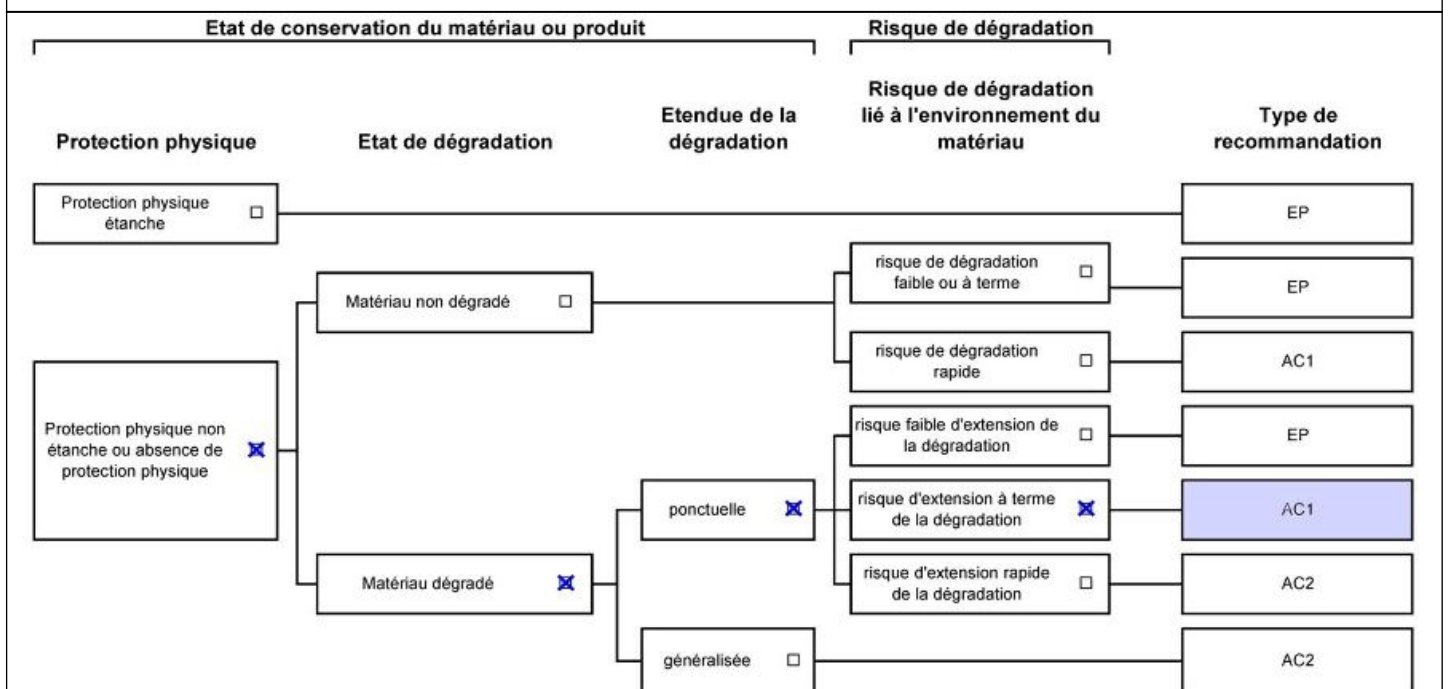
Matériau : Dalles de sol (A) (M0079)

Bâtiment / local ou zone homogène : 3e étage - 329
