## Dossier Technique Immobilier

Numéro de dossier : 24/IMO/0008  
Date du repérage : 20/12/2023

# Rapport de mission de repérage du plomb avant travaux

Local / Structure	Nature des travaux	Entreprise Intervenant
	REPLACEMENTS DES DEUX CABINES D'ASCENSEUR PLUS LA MACHINERIE

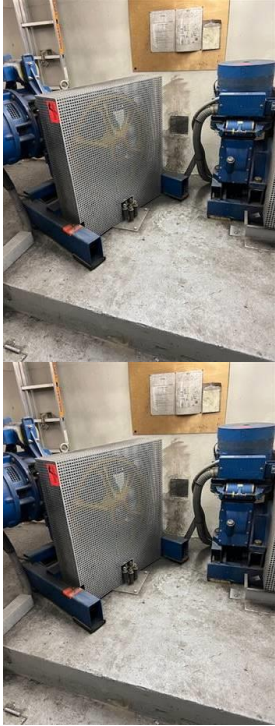
Zone	Identifiant + Description	Conclusion (justification)	Photo
ZPSO-001	<p><u>Localisation</u> : R+8 - LOCAL MACHINERIE ASCENSEUR <u>Zone</u> : Discontinue <u>Echantillons</u> : P1 DALLE EN BETON <u>Description</u> : P1 DALLE EN BETON; Ragréage</p>	<p>Absence d'amiante (Après analyse en laboratoire)</p>

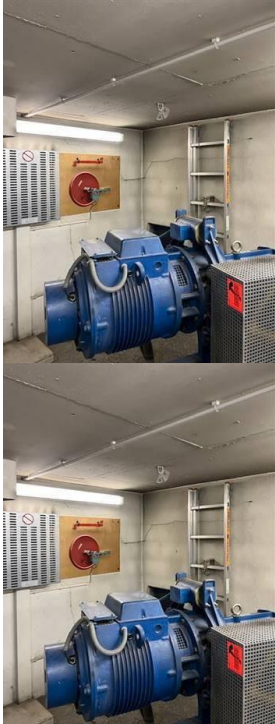
ZPSO-002	<p><u>Localisation</u> : R+8 - LOCAL MACHINERIE ASCENSEUR <u>Zone</u> : Discontinue <u>Echantillons</u> : P2 ENDUIT MUR BETON <u>Description</u> : P2 ENDUIT MUR BETON; Enduit à base de ciment lissé ou taloché</p>	<p>Absence d'amiante (Après analyse en laboratoire)</p>

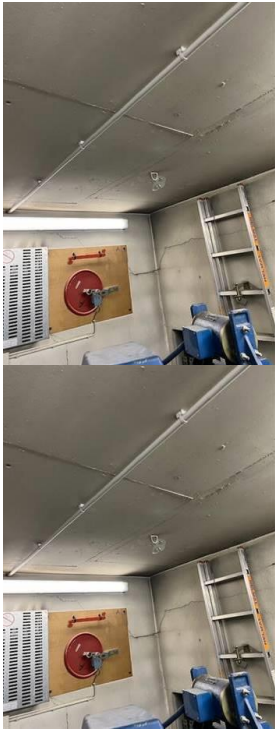
Zone	Identifiant + Description	Conclusion (justification)	Photo
ZPSO-003	<p><u>Localisation</u> : R+8 - LOCAL MACHINERIE ASCENSEUR</p> <p><u>Zone</u> : Continue</p> <p><u>Echantillons</u> : P3 ENDUIT PLAFOND</p> <p><u>Description</u> : P3 ENDUIT PLAFOND; Ragréage</p>	<p>Absence d'amiante (Après analyse en laboratoire)</p>

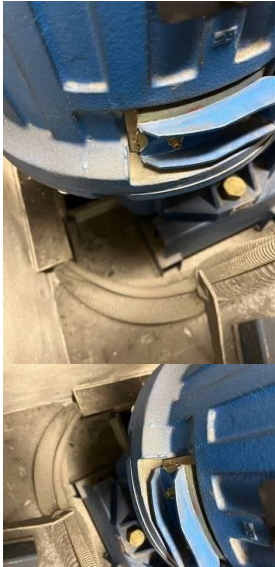
ZPSO-004	<p><u>Localisation</u> : R+8 / LOCAL MACHINERIE ASC - MACHINERIE EP 645</p> <p><u>Zone</u> : Discontinue</p> <p><u>Echantillons</u> : P4 Frein d'ascenseur</p> <p><u>Description</u> : P4 Frein d'ascenseur</p>	<p>Absence d'amiante (Après analyse en laboratoire)</p>

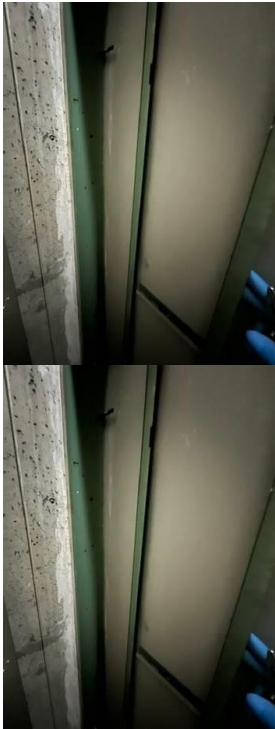
Zone	Identifiant + Description	Conclusion (justification)	Photo
ZPSO-009	<p><u>Localisation</u> : R+5 - PALIER <u>Zone</u> : Discontinue <u>Echantillons</u> : P9 PEINTURE INT PORTE PALIERES <u>Description</u> : P9 PEINTURE INT PORTE PALIERES; Panneaux dans les portes palières</p>	<p>Absence d'amiante (Après analyse en laboratoire)</p>

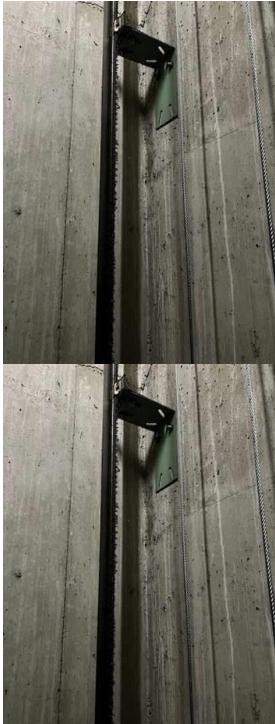
ZPSO-010	<p><u>Localisation</u> : R+5 - TREMIE ASCENSEUR EP 645 <u>Zone</u> : Continue <u>Echantillons</u> : P10 ENDUIT MUR BETON <u>Description</u> : P10 ENDUIT MUR BETON; Enduit à base de ciment lissé ou taloché</p>	<p>Absence d'amiante (Après analyse en laboratoire)</p>

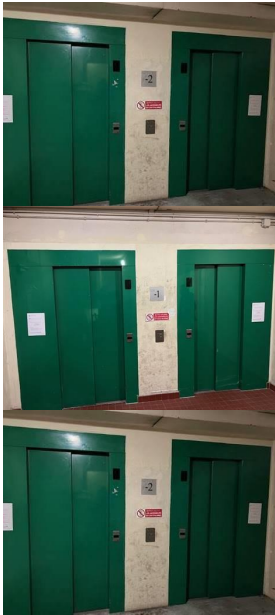
Zone	Identifiant + Description	Conclusion (justification)	Photo
ZPSO-014	<p><u>Localisation</u> : SOUS SOL -2 - PALIER; SOUS SOL -1 - PALIER</p> <p><u>Zone</u> : Discontinue</p> <p><u>Echantillons</u> : P14 PEINTURE EXT PORTE PALIERES</p> <p><u>Description</u> : P14 PEINTURE EXT PORTE PALIERES; Panneaux dans les portes palières</p>	Absence d'amiante (Après analyse en laboratoire)

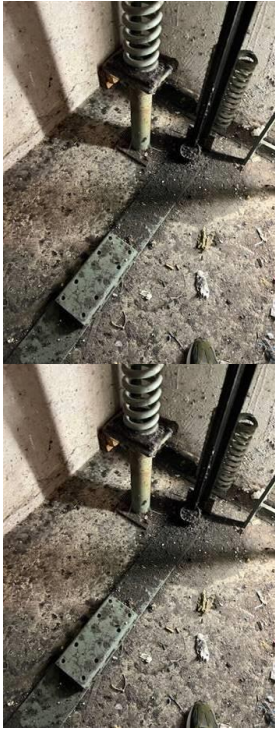
ZPSO-015	<p><u>Localisation</u> : SOUS SOL -2 - FOSSE TREMIE ASCENSEUR EP 646</p> <p><u>Zone</u> : Continue</p> <p><u>Echantillons</u> : P15 DALLE EN BETON</p> <p><u>Description</u> : P15 DALLE EN BETON; Ragréage</p>	Absence d'amiante (Après analyse en laboratoire)

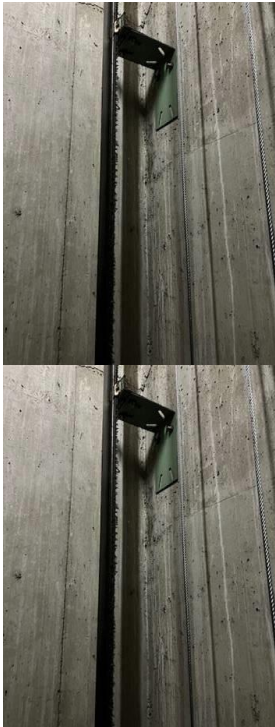
Zone	Identifiant + Description	Conclusion (justification)	Photo
ZPSO-017	<p><u>Localisation</u> : R+5 - TREMIE ASCENSEUR EP 646</p> <p><u>Zone</u> : Continue</p> <p><u>Echantillons</u> : P17 ENDUIT MUR BETON</p> <p><u>Description</u> : P17 ENDUIT MUR BETON; Enduit à base de ciment lissé ou taloché</p>	Absence d'amiante (Après analyse en laboratoire)

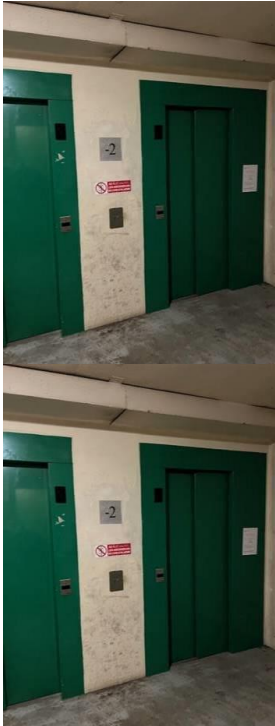
ZPSO-020	<p><u>Localisation</u> : SOUS SOL -2 - PALIER <u>Zone</u> : Discontinue <u>Echantillons</u> : P20 ENDUIT MUR BETON <u>Description</u> : P20 ENDUIT MUR BETON; Enduit à base de plâtre lissé ou taloché</p>	<p>Absence d'amiante (Après analyse en laboratoire)</p>

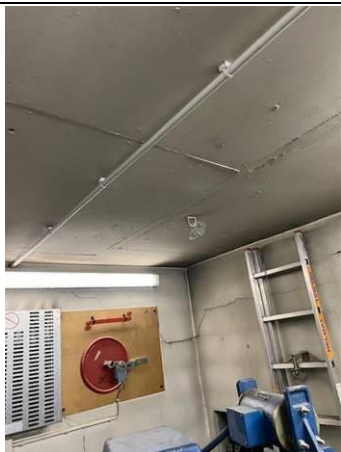
Photo n° PhA003  
Localisation : R+8 - LOCAL MACHINERIE ASCENSEUR  
Ouvrage : 4 - Plafonds et faux plafonds - Plafonds  
Partie d'ouvrage : PLANCHER HAUT + Ragréage  
Description : P3 ENDUIT PLAFOND

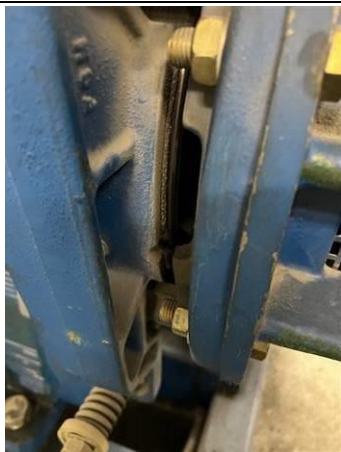
Photo n° PhA005  
Localisation : R+8 / LOCAL MACHINERIE ASC - MACHINERIE EP 646  
Ouvrage : 7 - Ascenseurs, monte-charges et escaliers mécaniques - Matériels en machinerie  
Partie d'ouvrage : Frein d'ascenseur  
Description : P5 Frein d'ascenseur

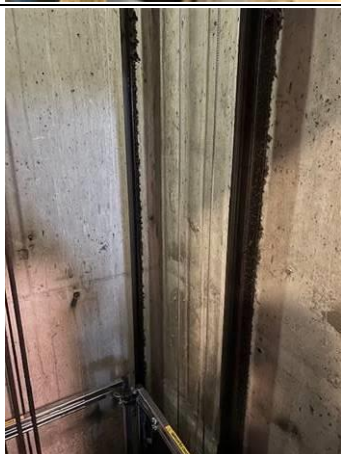
Photo n° PhA016  
Localisation : R+7 - TREMIE ASCENSEUR EP 645  
Ouvrage : 3 - Parois verticales intérieures - Murs et cloisons maçonnés  
Partie d'ouvrage : Enduit à base de ciment lissé ou taloché  
Description : P7 ENDUIT MUR BETON  
Localisation sur croquis : ZPSO-007

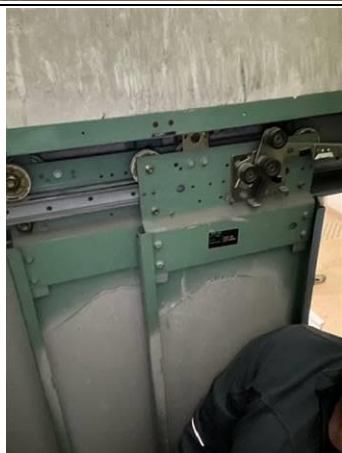
Photo n° PhA006  
Localisation : R+7 - PALIER  
Ouvrage : 7 - Ascenseurs, monte-charges et escaliers mécaniques - Portes et cloisons palières  
Partie d'ouvrage : Peinture dans les portes palières + Panneaux dans les portes palières  
Description : P6 PEINTURE INT PORTE PALIERES  
Localisation sur croquis : ZPSO-006

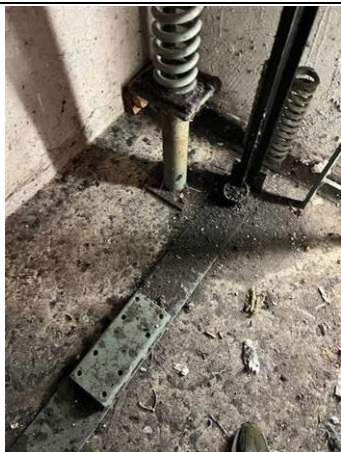
Photo n° PhA015  
Localisation : SOUS SOL -2 - FOSSE TREMIE ASCENSEUR EP 646  
Ouvrage : 5 - Planchers et planchers techniques - Revêtements de sols  
Partie d'ouvrage : DALLE EN BETON + Ragréege  
Description : Ragréege

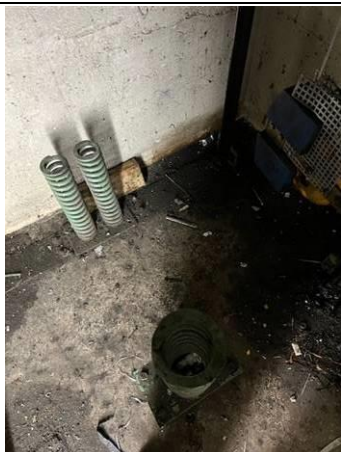
Photo n° PhA025  
Localisation : SOUS SOL -2 - FOSSE TREMIE ASCENSEUR EP 645  
Ouvrage : 5 - Planchers et planchers techniques - Revêtements de sols  
Partie d'ouvrage : Ragréege  
Description : Ragréege

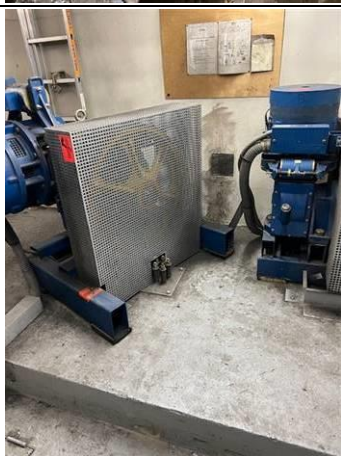
Photo n° PhA026  
Localisation : R+8 - LOCAL MACHINERIE ASCENSEUR  
Ouvrage : 5 - Planchers et planchers techniques - Revêtements de sols  
Partie d'ouvrage : DALLE EN BETON + Ragréege  
Description : Ragréege

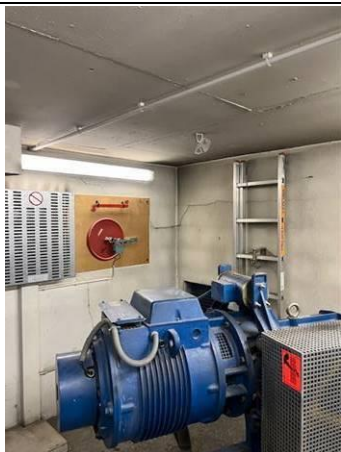
Photo n° PhA027  
Localisation : R+8 - LOCAL MACHINERIE ASCENSEUR  
Ouvrage : 3 - Parois verticales intérieures - Murs et cloisons maçonnes  
Partie d'ouvrage : Enduit à base de ciment lissé ou taloché  
Description : Enduit à base de ciment lissé ou taloché

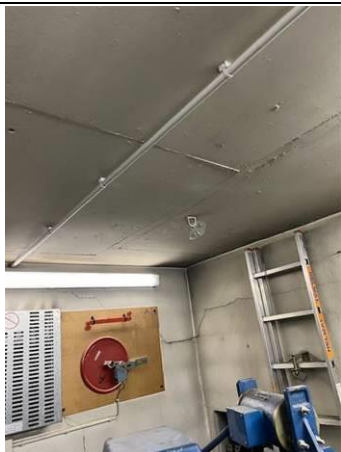
Photo n° PhA028  
Localisation : R+8 - LOCAL MACHINERIE ASCENSEUR  
Ouvrage : 4 - Plafonds et faux plafonds - Plafonds  
Partie d'ouvrage : PLANCHER HAUT + Ragréege  
Description : Ragréege

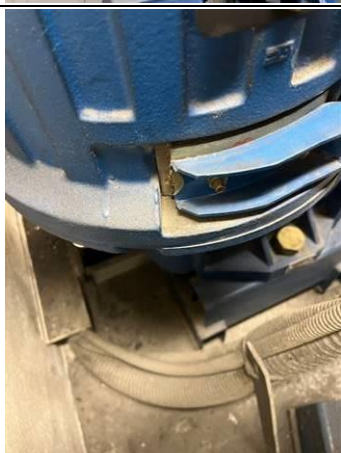
Photo n° PhA029  
Localisation : R+8 / LOCAL MACHINERIE ASC - MACHINERIE EP 645  
Ouvrage : 7 - Ascenseurs, monte-charges et escaliers mécaniques - Matériels en machinerie  
Partie d'ouvrage : Frein d'ascenseur  
Description : Frein d'ascenseur

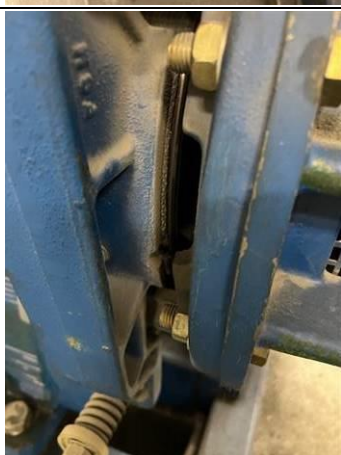
Photo n° PhA030  
Localisation : R+8 / LOCAL MACHINERIE ASC - MACHINERIE EP 646  
Ouvrage : 7 - Ascenseurs, monte-charges et escaliers mécaniques - Matériels en machinerie  
Partie d'ouvrage : Frein d'ascenseur  
Description : Frein d'ascenseur

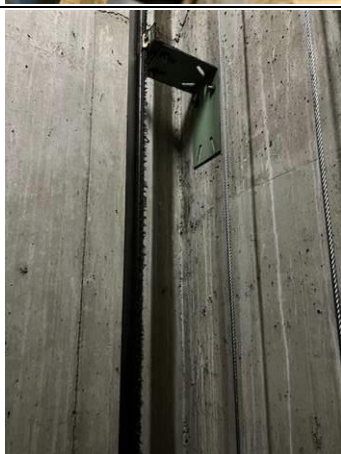
Photo n° PhA031  
Localisation : R+5 - TREMIE ASCENSEUR EP 645  
Ouvrage : 3 - Parois verticales intérieures - Murs et cloisons maçonnés  
Partie d'ouvrage : Enduit à base de ciment lissé ou taloché  
Description : Enduit à base de ciment lissé ou taloché

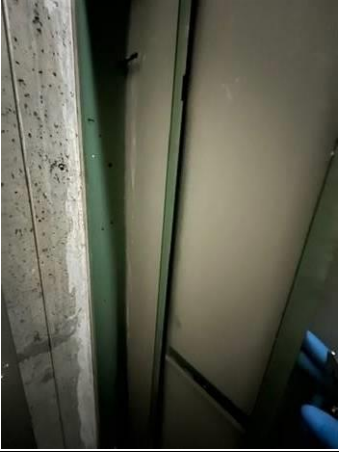
<p>Photo n° PhA032  Localisation : R+5 - PALIER  Ouvrage : 7 - Ascenseurs, monte-charges et escaliers mécaniques - Portes et cloisons palières  Partie d'ouvrage : Panneaux dans les portes palières  Description : Panneaux dans les portes palières</p>

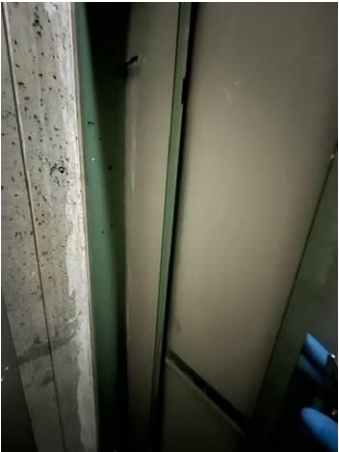
<p>Photo n° PhA033  Localisation : R+3 - PALIER  Ouvrage : 7 - Ascenseurs, monte-charges et escaliers mécaniques - Portes et cloisons palières  Partie d'ouvrage : Peinture dans les portes palières + Panneaux dans les portes palières  Description : Panneaux dans les portes palières</p>

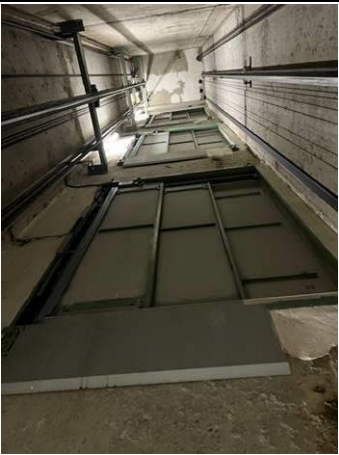
<p>Photo n° PhA034  Localisation : R+3 - TREMIE ASCENSEUR EP 646  Ouvrage : 3 - Parois verticales intérieures - Murs et cloisons maçonnés  Partie d'ouvrage : Enduit à base de ciment lissé ou taloché  Description : P16 ENDUIT MUR BETON  Localisation sur croquis : ZPSO-016</p>

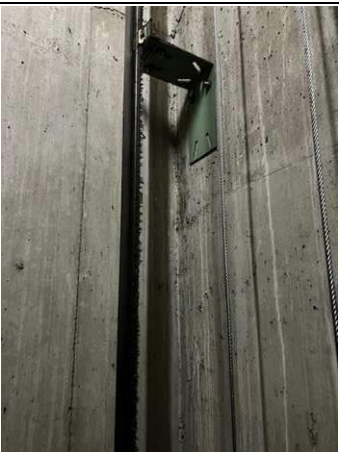
<p>Photo n° PhA035  Localisation : R+5 - TREMIE ASCENSEUR EP 646  Ouvrage : 3 - Parois verticales intérieures - Murs et cloisons maçonnés  Partie d'ouvrage : Enduit à base de ciment lissé ou taloché  Description : P17 ENDUIT MUR BETON  Localisation sur croquis : ZPSO-017</p>

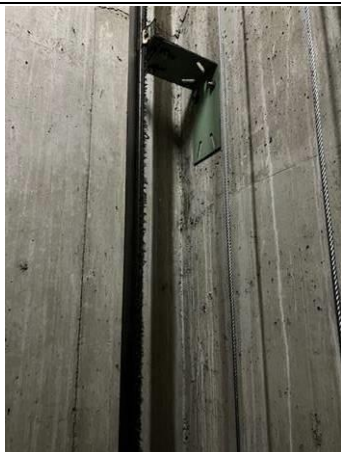
Photo n° PhA036  
 Localisation : R+5 - TREMIE ASCENSEUR EP 646  
 Ouvrage : 3 - Parois verticales intérieures - Murs et cloisons maçonnés  
 Partie d'ouvrage : Enduit à base de ciment lissé ou taloché  
 Description : Enduit à base de ciment lissé ou taloché

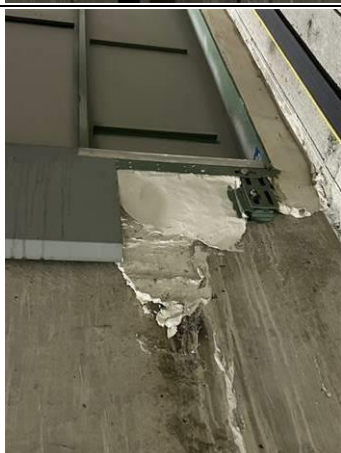
Photo n° PhA037  
 Localisation : R+7 - TREMIE ASCENSEUR EP 646  
 Ouvrage : 7 - Ascenseurs, monte-charges et escaliers mécaniques - parois des équipements  
 Partie d'ouvrage : Calfeutrement entre mur et plancher + Calfeutrement entre mur et plancher (joint, bourre)  
 Description : P18 Calfeutrement entre mur et plancher  
 Localisation sur croquis : ZPSO-018

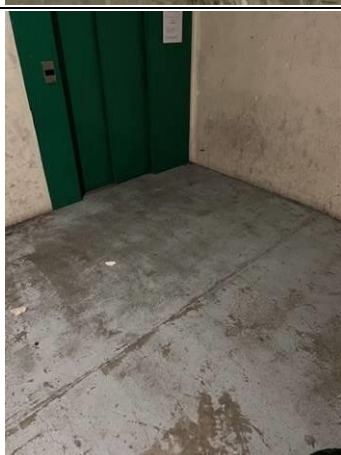
Photo n° PhA038  
 Localisation : SOUS SOL -2 - PALIER  
 Ouvrage : 5 - Planchers et planchers techniques - Revêtements de sols  
 Partie d'ouvrage : Ragréage  
 Description : P19 DALLE EN BETON

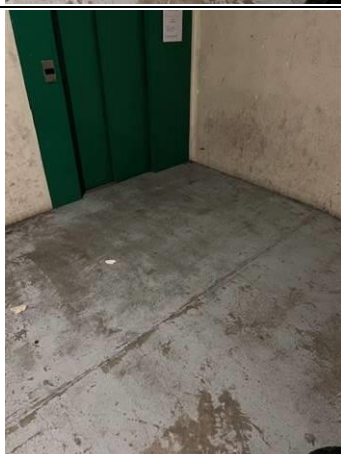
Photo n° PhA039  
 Localisation : SOUS SOL -2 - PALIER  
 Ouvrage : 5 - Planchers et planchers techniques - Revêtements de sols  
 Partie d'ouvrage : Ragréage  
 Description : Ragréage

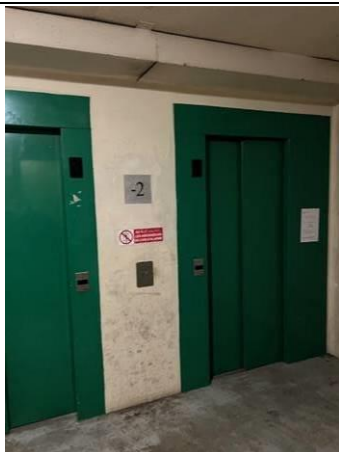
Photo n° PhA040  
Localisation : SOUS SOL -2 - PALIER  
Ouvrage : 3 - Parois verticales intérieures - Murs et cloisons maçonnés  
Partie d'ouvrage : Enduit à base de plâtre lissé ou taloché  
Description : P20 ENDUIT MUR BETON

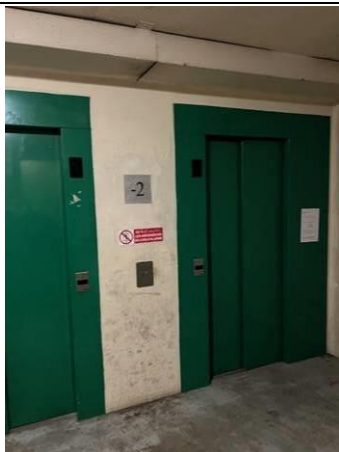
Photo n° PhA041  
Localisation : SOUS SOL -2 - PALIER  
Ouvrage : 3 - Parois verticales intérieures - Murs et cloisons maçonnés  
Partie d'ouvrage : Enduit à base de plâtre lissé ou taloché  
Description : Enduit à base de plâtre lissé ou taloché

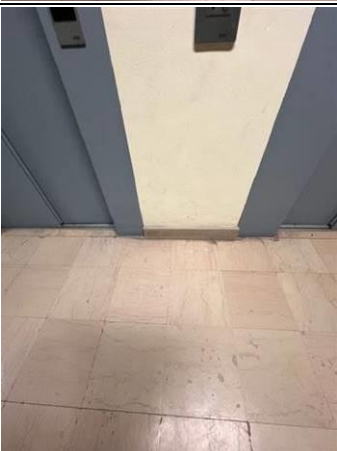
<p>Photo n° PhA050  Localisation : RDJ BAS - PALIER  Ouvrage : 3 - Parois verticales intérieures - Revêtements de murs, poteaux, cloisons, gaines, coffres  Partie d'ouvrage : Colle de carrelage  Description : P25 Colle de plinthes</p>

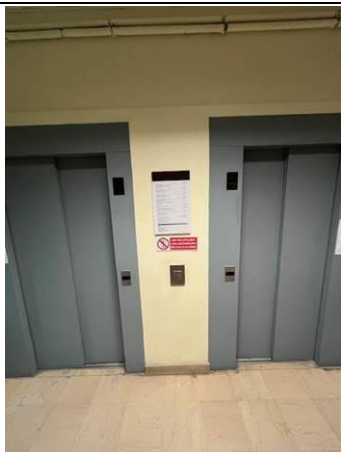
Photo n° PhA052  
Localisation : RDJ BAS - PALIER  
Ouvrage : 3 - Parois verticales intérieures - Murs et cloisons maçonnés  
Partie d'ouvrage : Enduit à base de ciment lissé ou taloché  
Description : P26 ENDUIT MUR BETON

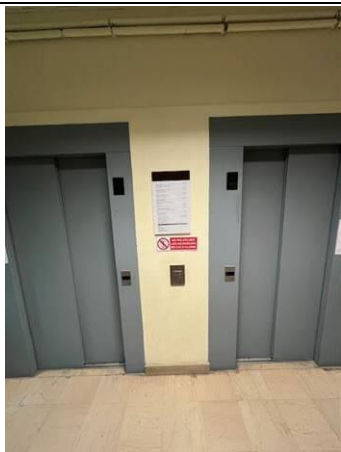
Photo n° PhA053  
Localisation : RDJ BAS - PALIER  
Ouvrage : 3 - Parois verticales intérieures - Murs et cloisons maçonnés  
Partie d'ouvrage : Enduit à base de ciment lissé ou taloché  
Description : Enduit à base de ciment lissé ou taloché

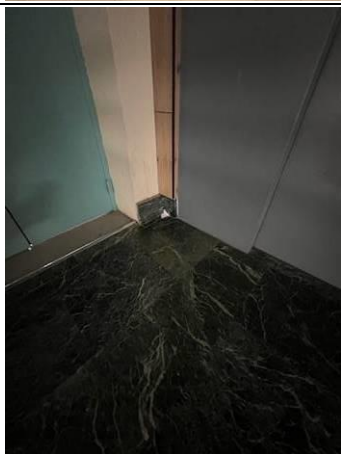
Photo n° PhA054  
Localisation : RDC HAUT - PALIER  
Ouvrage : 5 - Planchers et planchers techniques - Revêtements de sols  
Partie d'ouvrage : Colle de carrelage  
Description : P27 Colle de carrelage

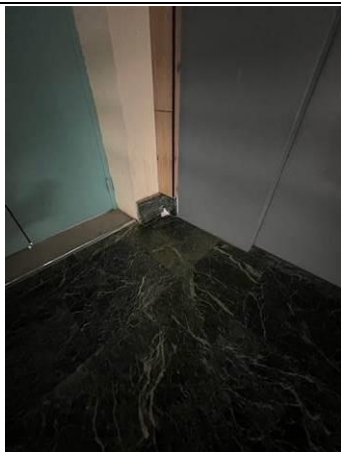
Photo n° PhA055  
Localisation : RDC HAUT - PALIER  
Ouvrage : 3 - Parois verticales intérieures - Revêtements de murs, poteaux, cloisons, gaines, coffres  
Partie d'ouvrage : Colle de carrelage  
Description : P28 Colle de plinthes
