DOSSIER DE DIAGNOSTIC TECHNIQUE

Référence : 002EW398279

Bâtiment A
159 AV. JACQUES DOUZANS
31600 MURET

Rapport de repérage des matériaux et produits contenant de l'amiante avant réalisation de travaux dans un immeuble bâti

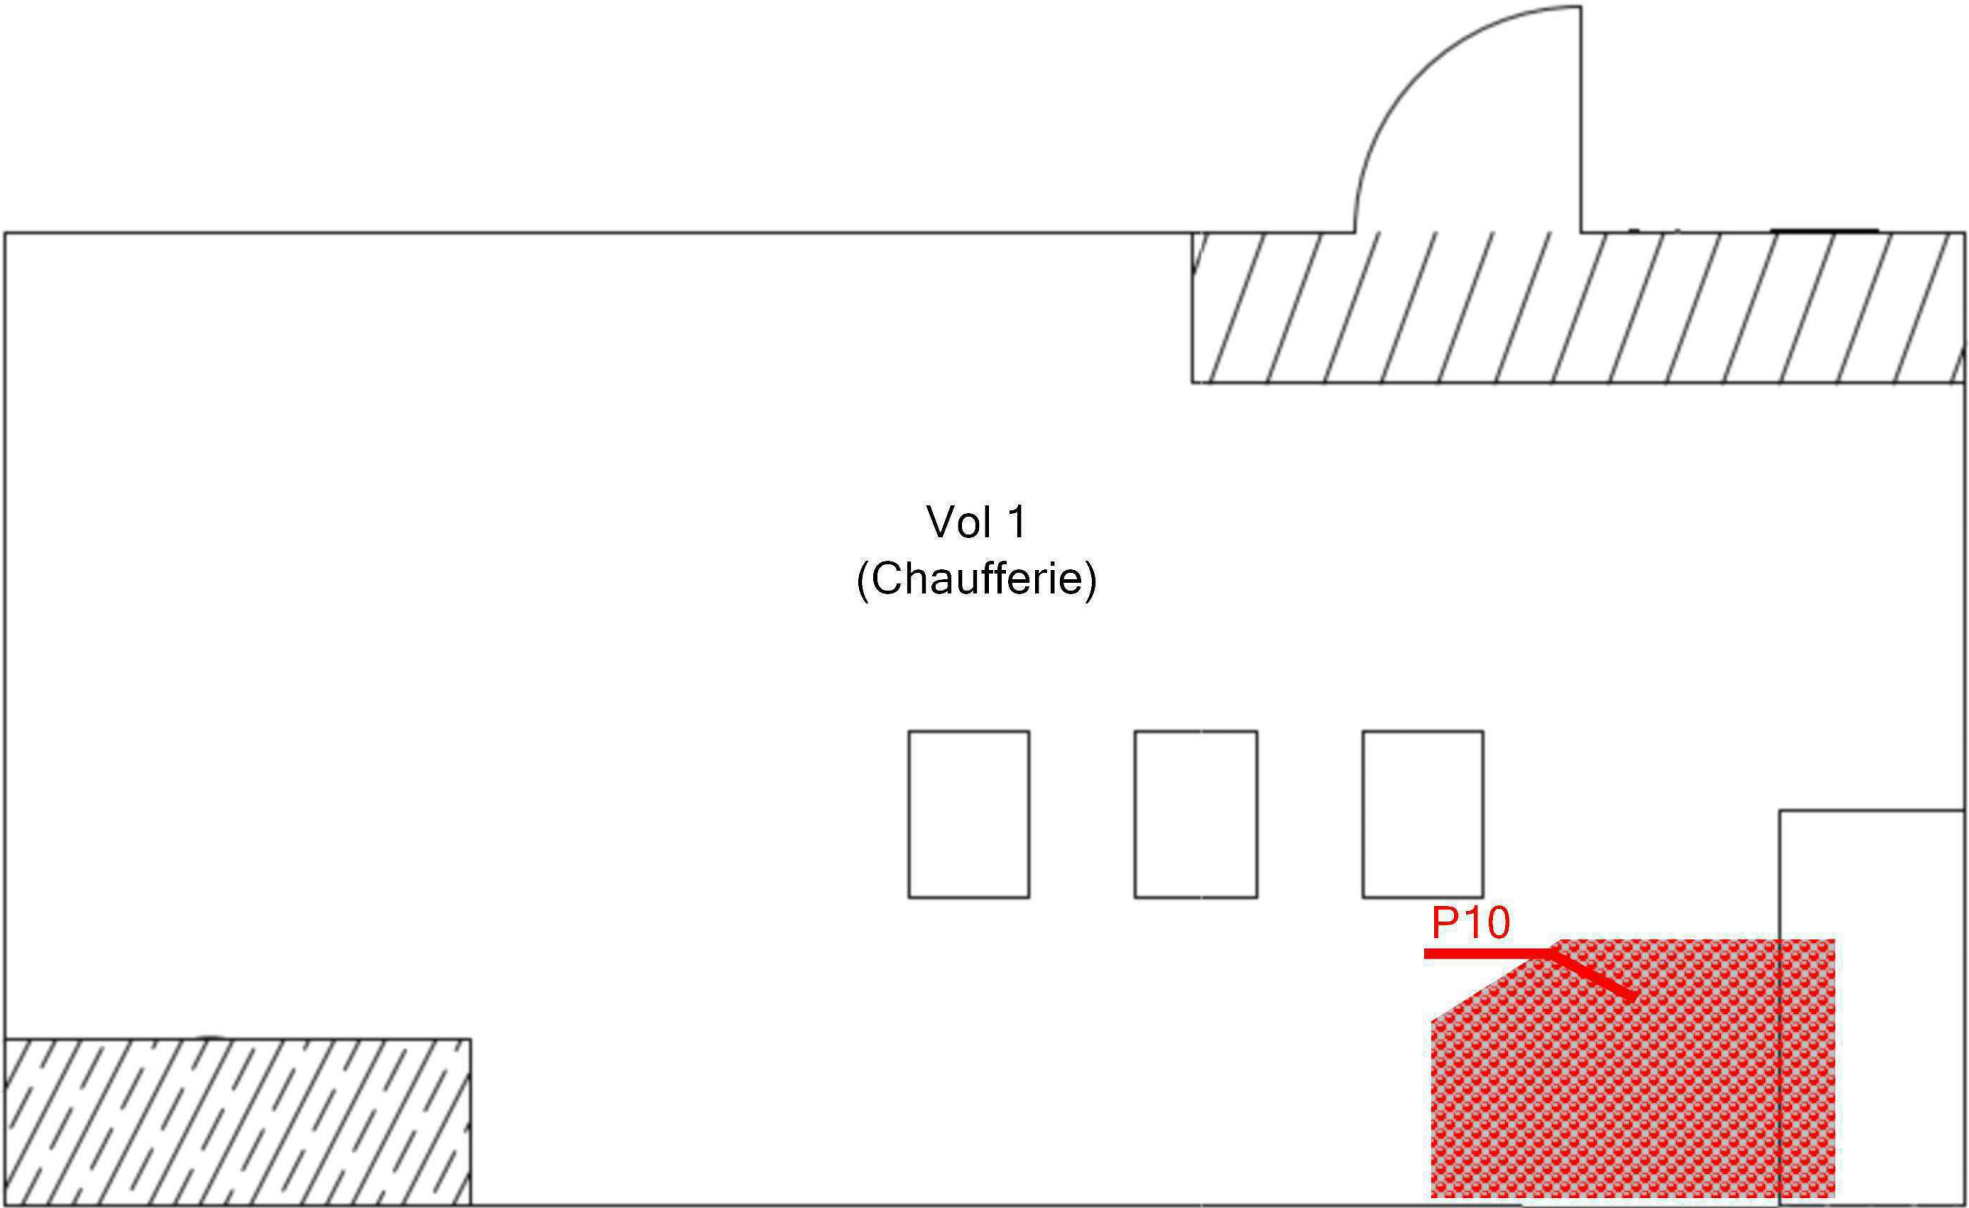
P10 : Joint entre éléments

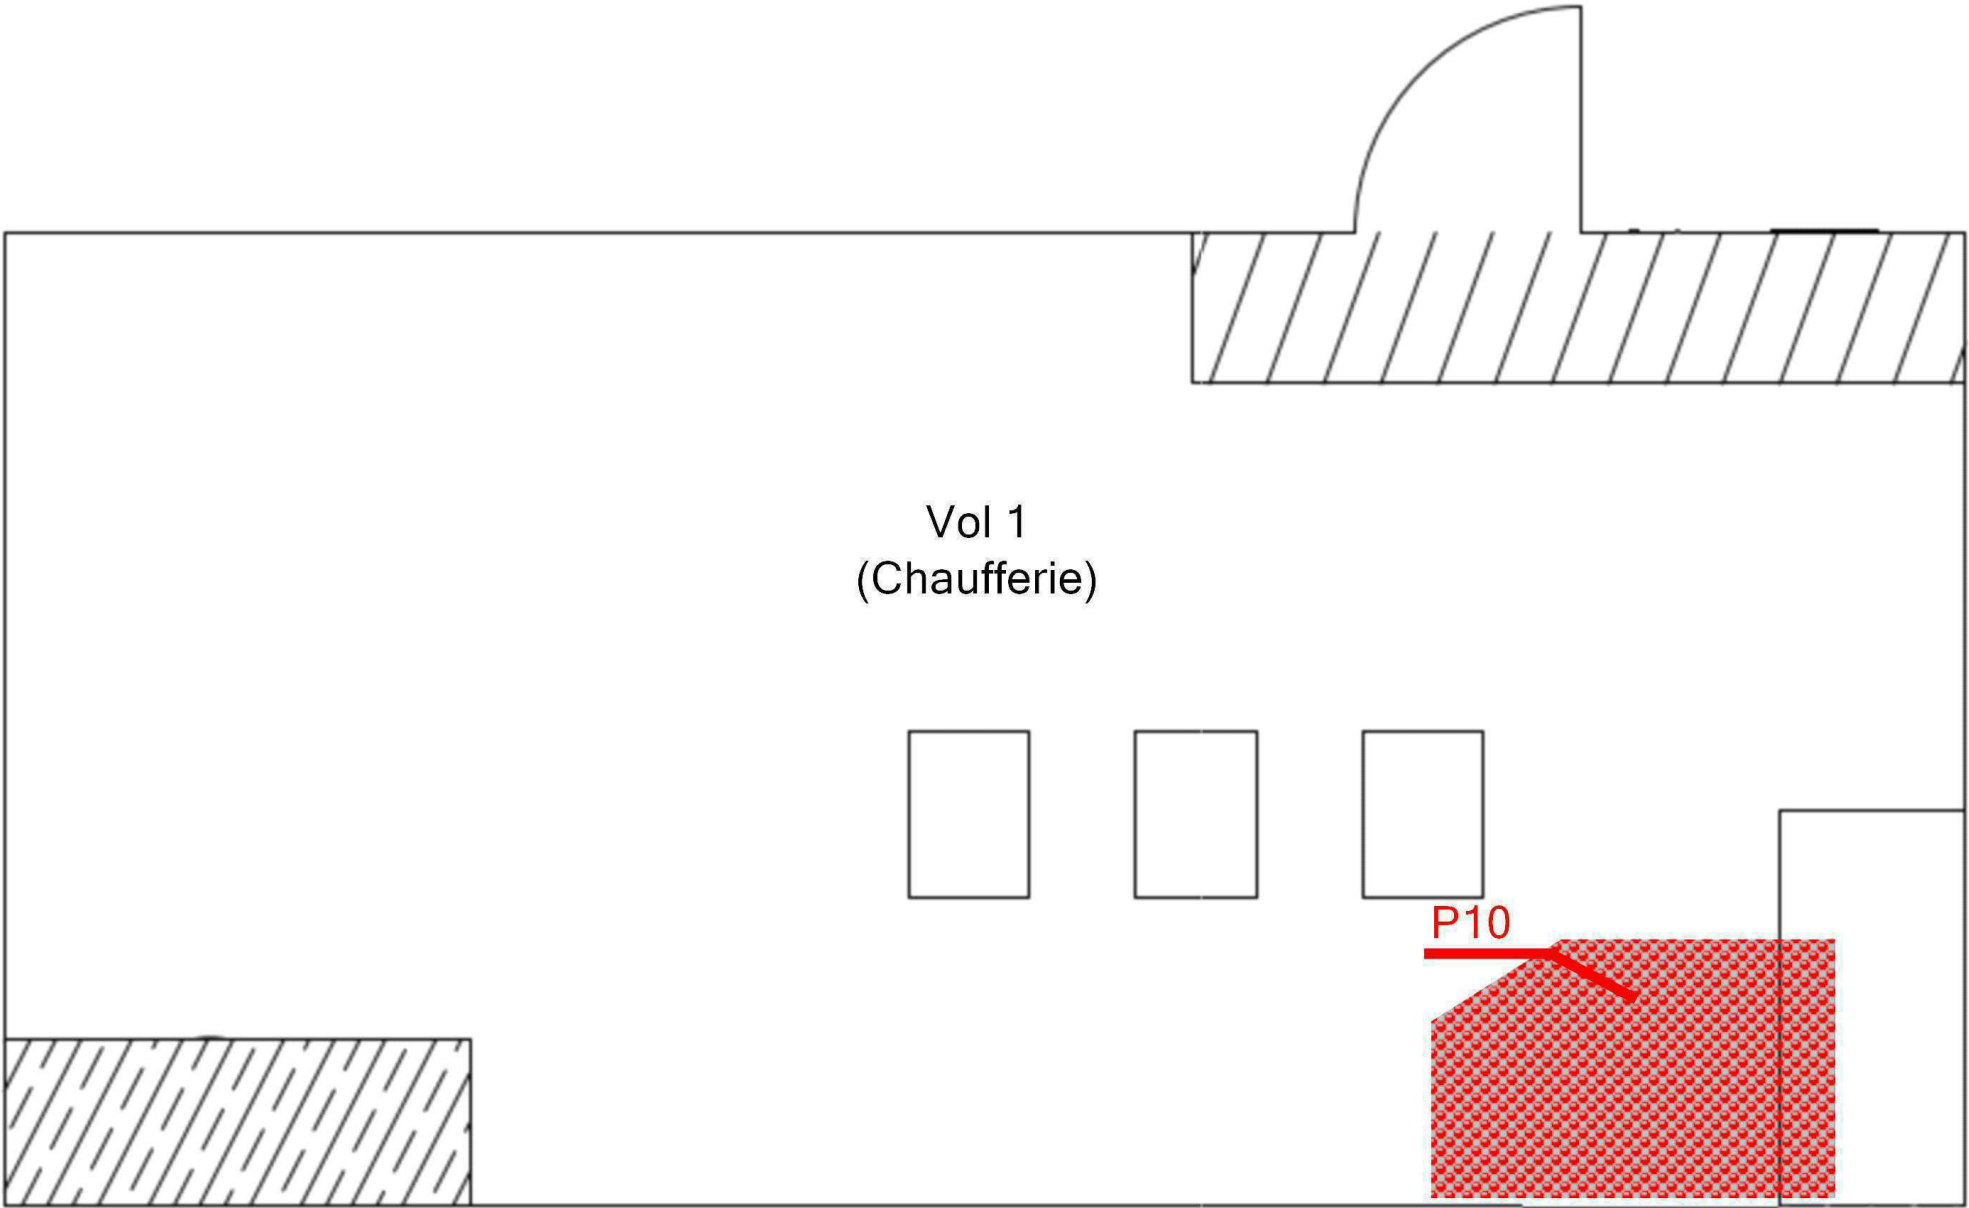
P10 : Joint entre éléments

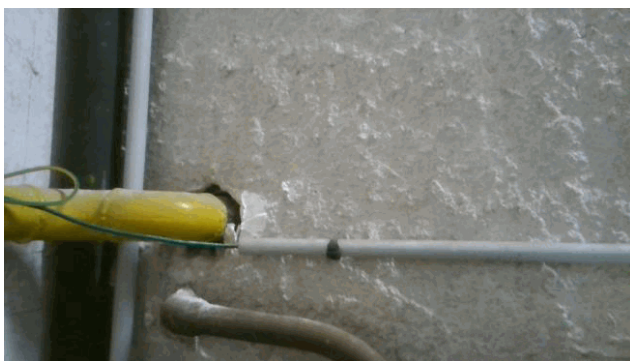
002EW398279 n°6 - 1 (P6) - Chaufferie - Vol 1
(Chaufferie)

Chaufferie	Vol 1 (Chaufferie)	Murs et cloisons	Enduits projetés (plâtre)	P6	Réalisation d'un prélèvement		002EW398279 n°6 - 1	P6	Plâtre - Effritable - Blanc	Négatif	Négatif sur analyse

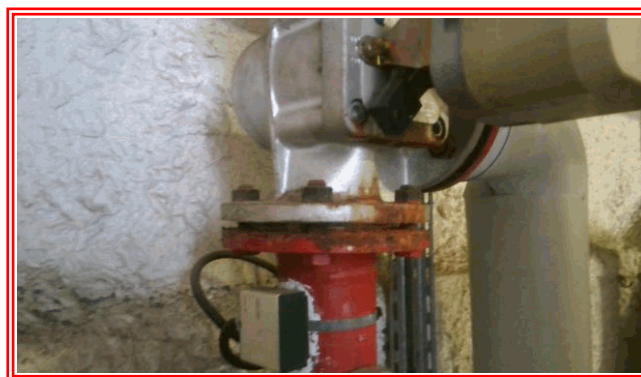
002EW398279 n°10 - 1 (P10) - Chaufferie - Vol 1
(Chaufferie)

Localisation	Catégorie	Composant	Partie de composant	Sur avis / réf pré.
Vol 1 (Chaufferie)	Conduits, canalisations et équipements	Conduit fluide non identifié	Joint entre éléments	P10

Plan	Localisation	Composant	Partie composant	Réf action	Observation	Précision loc.	Ref photo	Ref Prél.	Descriptif	Résultat	Conclusion
Chaufferie	Vol 1 (Chaufferie)	Conduit fluide non identifié	Joint entre éléments	P10	Réalisation d'un prélèvement		002EW 39827 9 n°10 - 1	P10	Matériau - Souple Fibreux - Marron	Positif	Présence sur analyse
