Rapport de mission de repérage des matériaux et produits contenant de l'amiante avant réalisation de travaux dans un immeuble bâti

Numéro d'offre : **2448251.1- V3- IREST CAFETERIA**
Numéro de contrat : **C24125501**
Numéro de rapport (n° de tâche) : **T240072440-VERSION 3- IREST**
Date : **04/09/2024**

Bâtiment IRESTE
NANTES UNIVERSITE ECOLE
POLYTECHNIQUE Bâtiment IRESTE
rue Christian Pauc
44300 NANTES

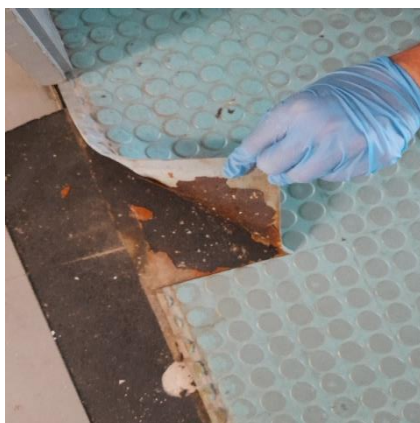
Sous les barres de seuil R+1 et R+2 :

Attention, la colle noire amiantée présente sous les dalles de sol déborde sous le revêtement souple au niveau des barres de seuil, à la jonction des dalles de sol. (voir croquis en annexes du présent rapport)

Une vigilance particulière devra être exercée lors de la dépose du sol souple des passerelles et mezzanines. Bien que les sondages et prélèvements n'aient pas révélé d'autres enduits blancs amiantés sous le revêtement, l'opérateur de repérage n'a pas pu contrôler l'ensemble de la surface. Il sera donc nécessaire d'effectuer des repérages complémentaires en cas de doute.

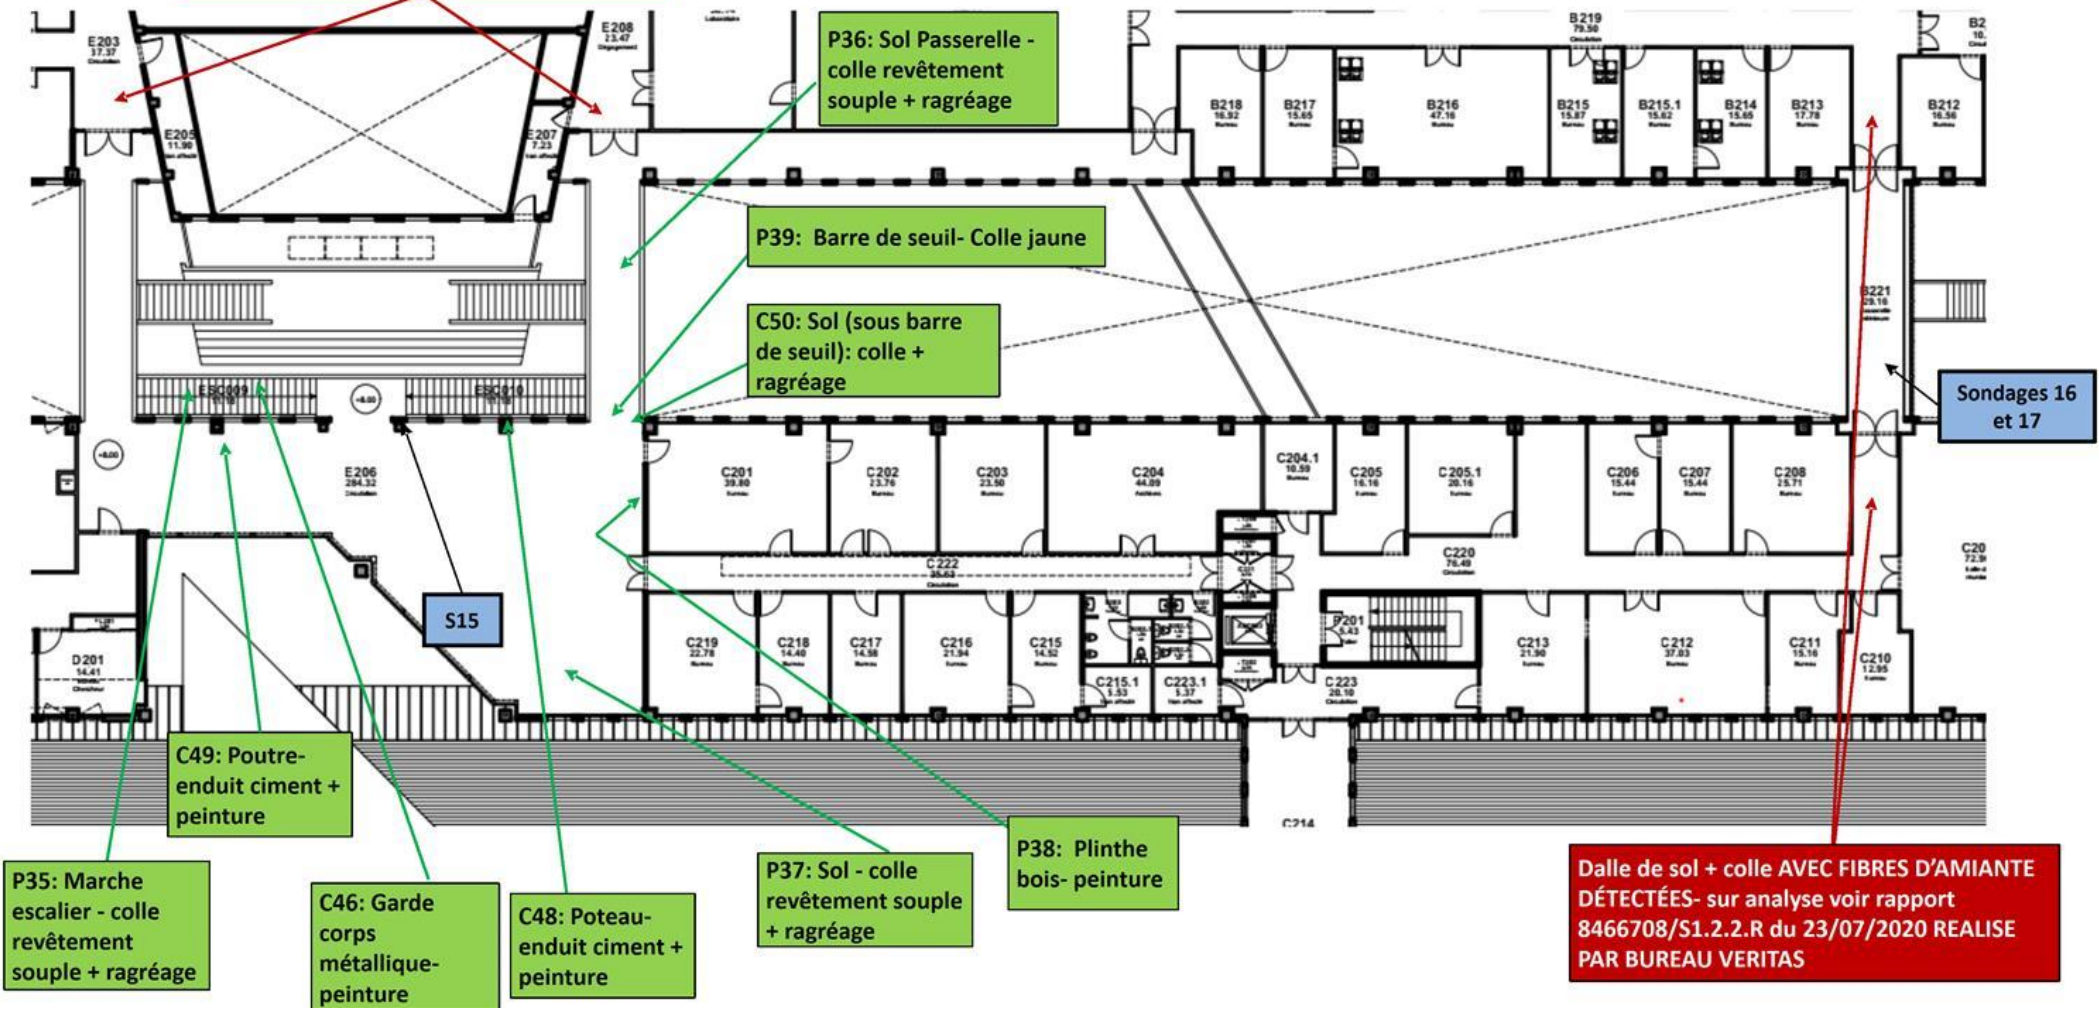
ZONE REPERAGE:
MEZZANINE R+2

Dalle de sol + colle AVEC FIBRES D'AMIANTE DÉTECTÉES- sur analyse voir rapport 8466708/S1.2.2.R du 23/07/2020 REALISE PAR BUREAU VERITAS

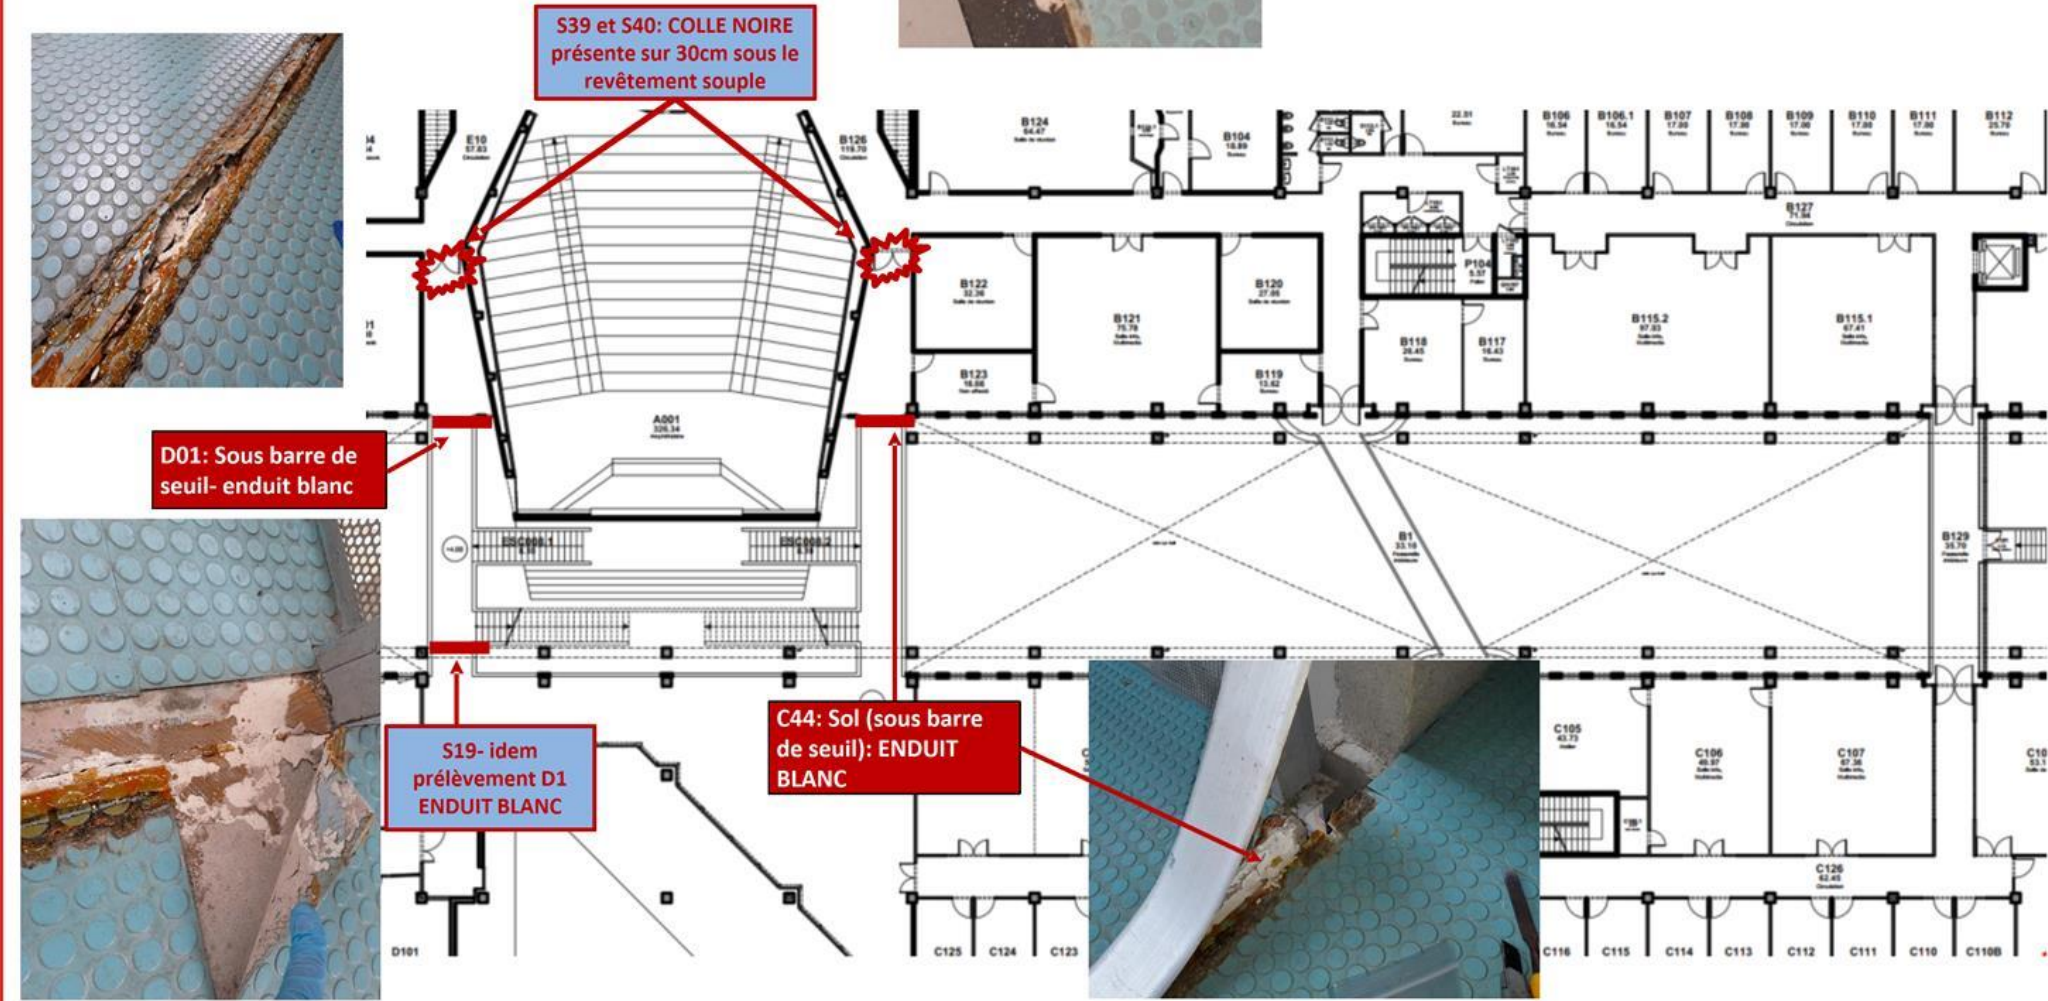
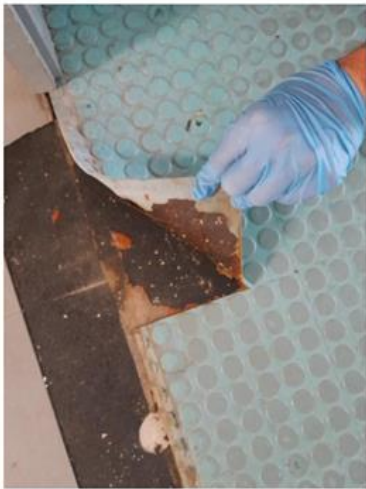
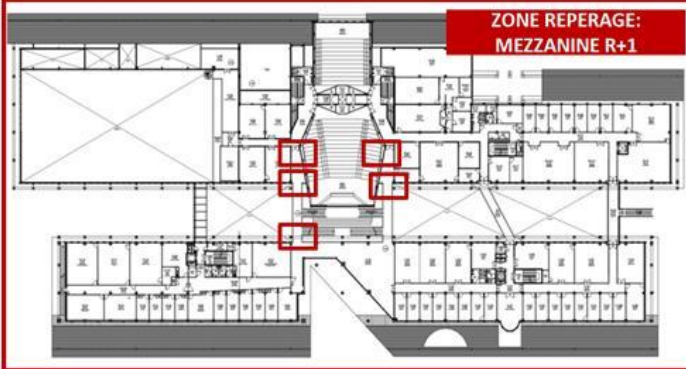
RDC REPERAGES DES MATERIAUX ET PRODUITS AMIANTE
R+1/ SOL SOUS BARRE DE SEUIL: MATERIAUX PLÂTREUX BLANC/ COLLE NOIRE

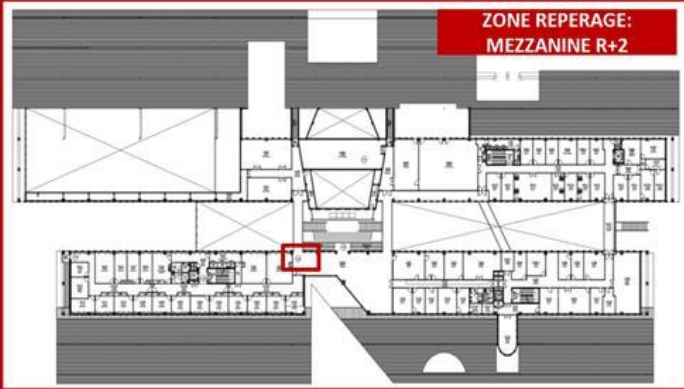
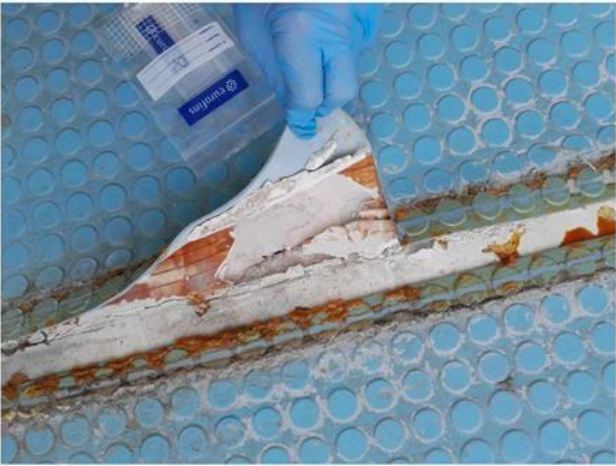
RDC REPERAGES DES MATERIAUX ET PRODUITS AMIANTE
R+2/ SOL SOUS BARRE DE SEUIL: MATERIAUX PLÂTREUX BLANC

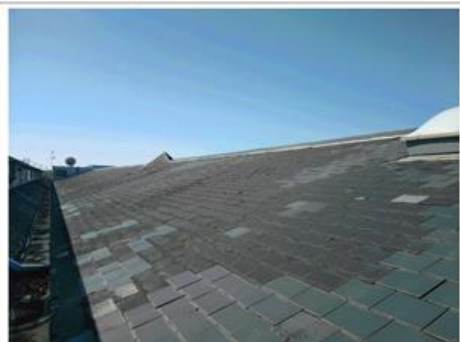
Prélèvement - P001 : TOITURE - Ardoise - EP- (Présence d'amiante)

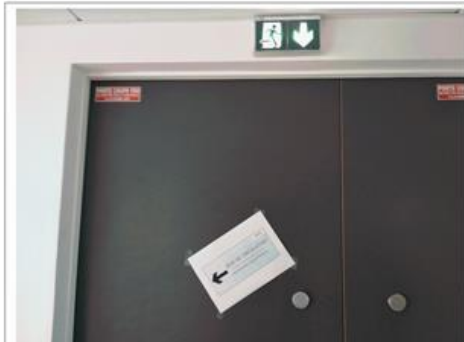
Prélèvement - P002 : R+3 / AILE D / CIRCULATION - Joint- (Absence d'amiante)

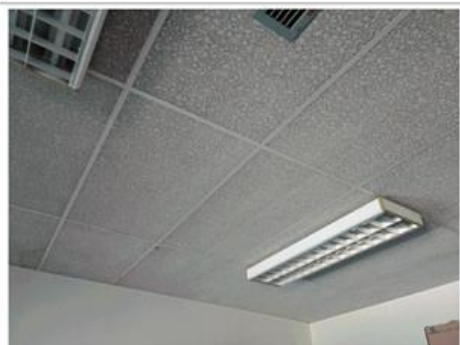
Prélèvement - P003 : R+2 / AILE C / CIRCULATION - Faux plafond- (Absence d'amiante)

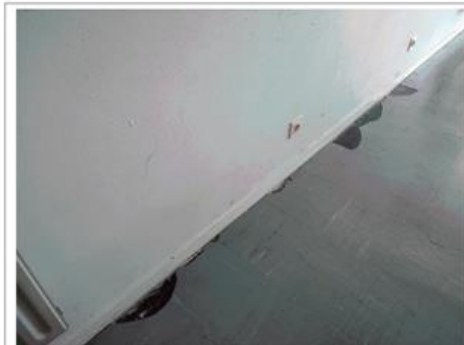
Prélèvement - P004 : R+1 / AILE E / E103 - Dalle de sol - EP- (Présence d'amiante)

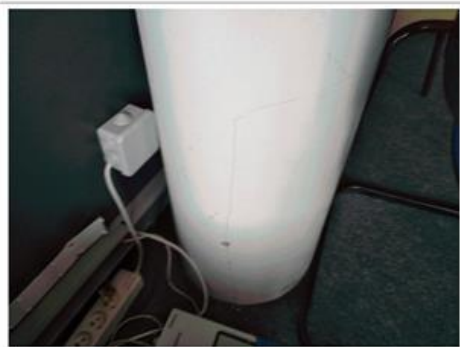
Prélèvement - P009 : R+1 / AILE C / C117 - Entourage de poteau - EP- (Présence d'amiante)

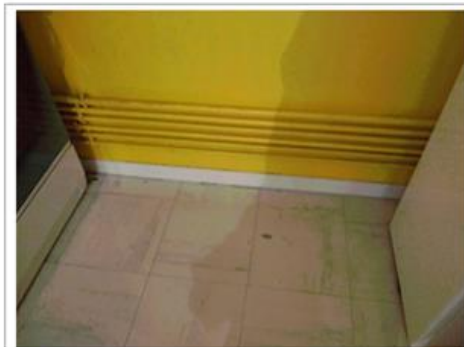
Prélèvement - P016 : RDC / AILE C / LOGEMENT 2 - Dalle de sol - EP- (Présence d'amiante)

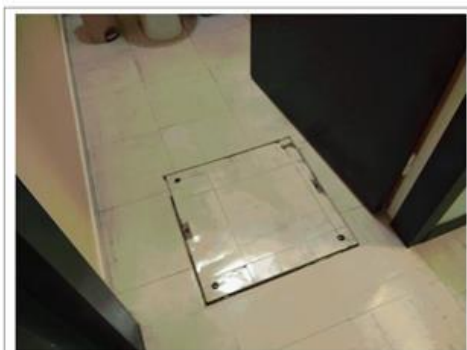
Prélèvement - P017 : RDC / AILE C / LOGEMENT 2 - Dalle de sol - EP- (Présence d'amiante)
