## CHATEAU DE LA MOTTE-TILLY

### Réparation de la serre du jardin bouquetier

Domaine de la Motte Tilly  
10 400 La Motte Tilly

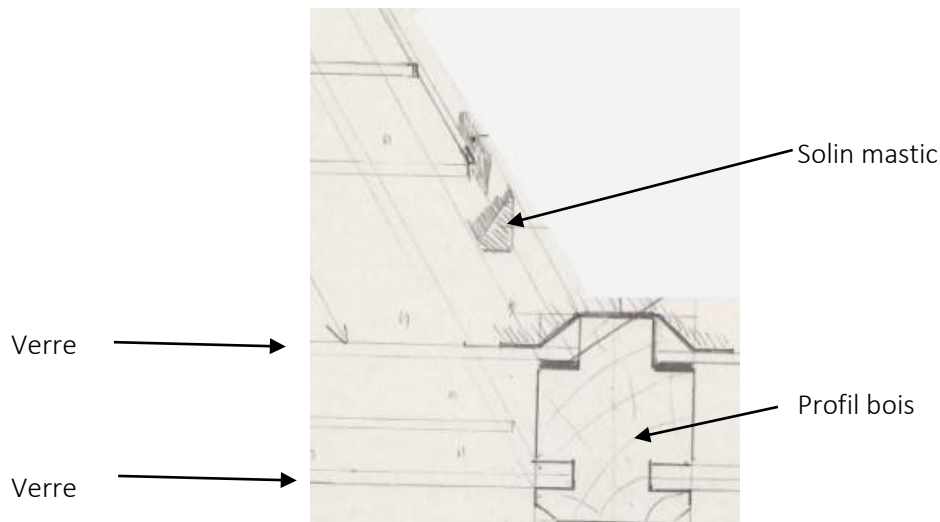
On observe un glissement des verres qui ne sont pas retenus aux extrémités des chevrons et qui forment des trous en toiture. L'eau s'infiltre au niveau du verre inférieur et au niveau du faitage ce qui a entraîné le pourrissement des bois de la structure puis sa déformation et son affaissement.

Suppression des contrefiches bois et moises des chevrons placées 2003 pour consolidation, mise en place d'une panne muralière pour fixations des chevrons et éviter leur glissement,

La dépose et repose de vitrages ou leur remplacement selon état, pose au solin de mastic, fourniture de nouveaux vitrages compris taille en écaille à l'égout,

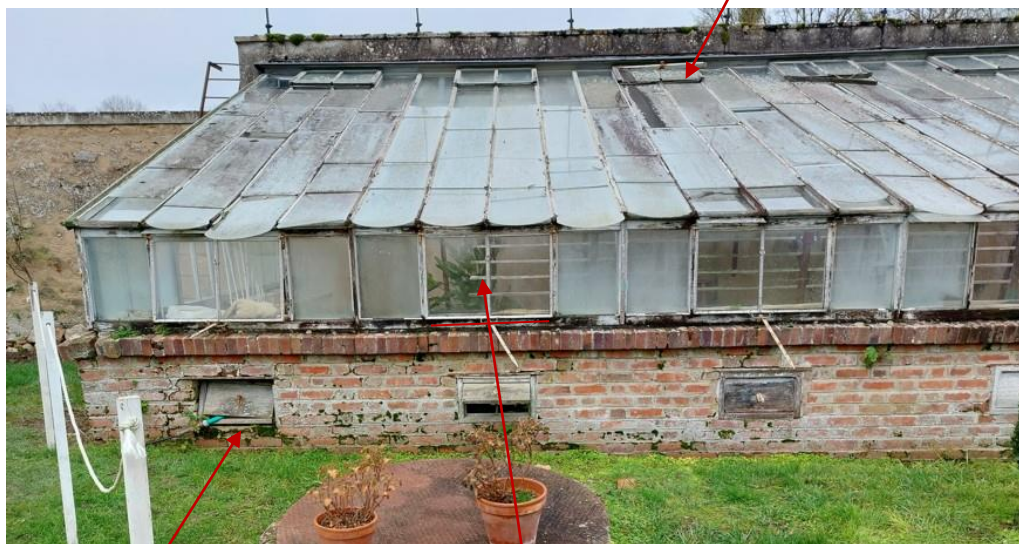
Vasistas bois 42,2 cm x 22,2 cm H    Vasistas menuiserie métallique 79,8 cm X 51 cm H

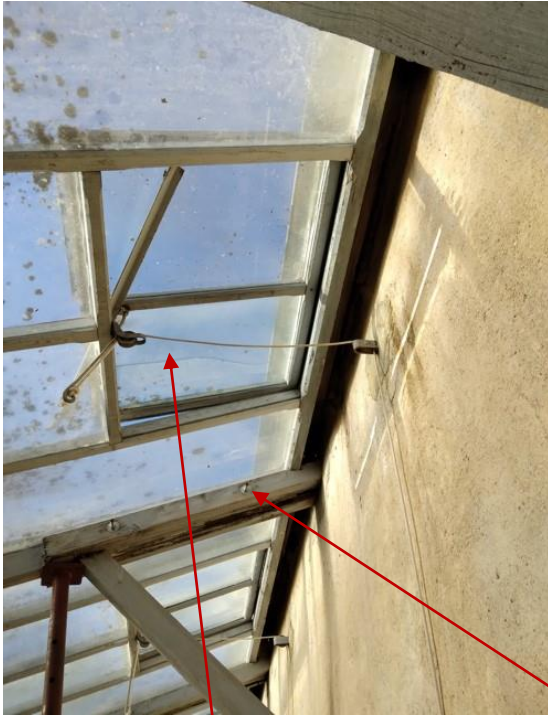
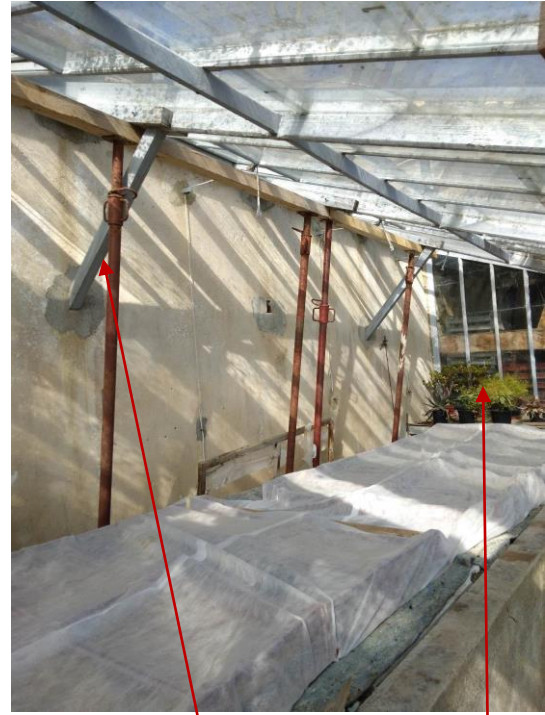
Vasistas de toit avec poulie

Moises et contrefiches rajoutées en 2003 pour consolidation (têtes de chevrons pourries, glissement)

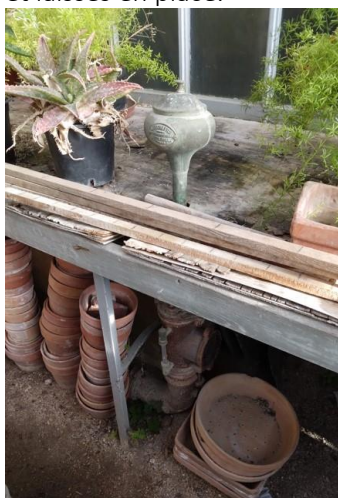
Le réseau de chauffage

Il n'est pas prévu la remise en état du circuit de chauffage mais tous les équipements seront conservés et laissés en place.
