## Rapport de repérage des matériaux et produits contenant de l'amiante avant réalisation de travaux dans un immeuble bâti

Numéro de dossier : PREFHDF\_05\_20240207\_DAT\_01  
Norme employée : AFNOR NF X46-020 (Version d'août 2017)  
Date du repérage : 07/02/2024  
Heure d'arrivée : 10 h 30  
Date émission : 23/02/2024

Adresse : **CPH  
2 RUE DE L'ECO D'ARTOIS  
62500 ST OMER**

mise en accessibilité PMR du RDC avec notamment la réalisation d'une extension afin de relier l'accueil et la salle des pas

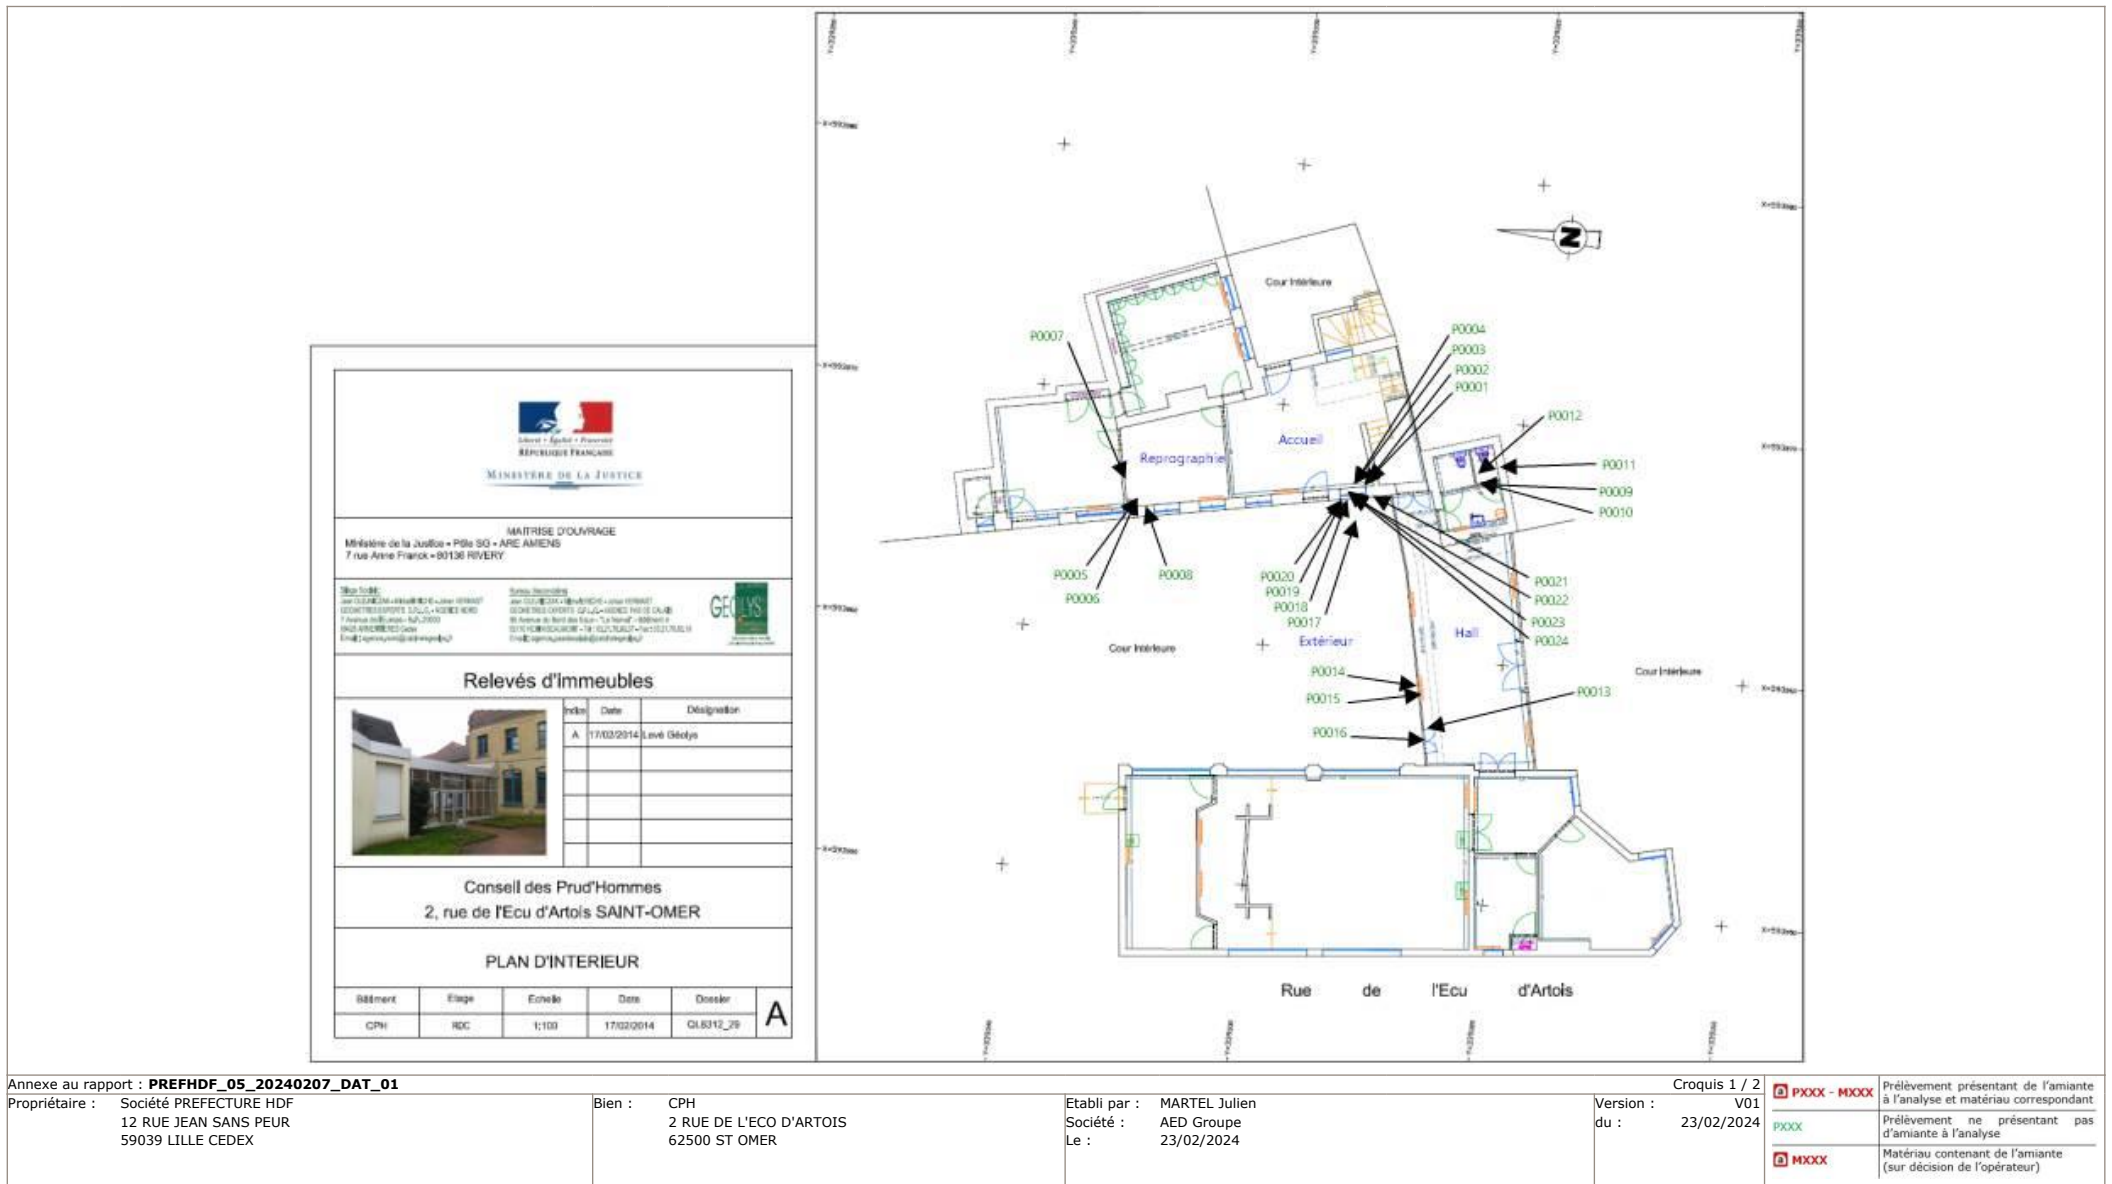
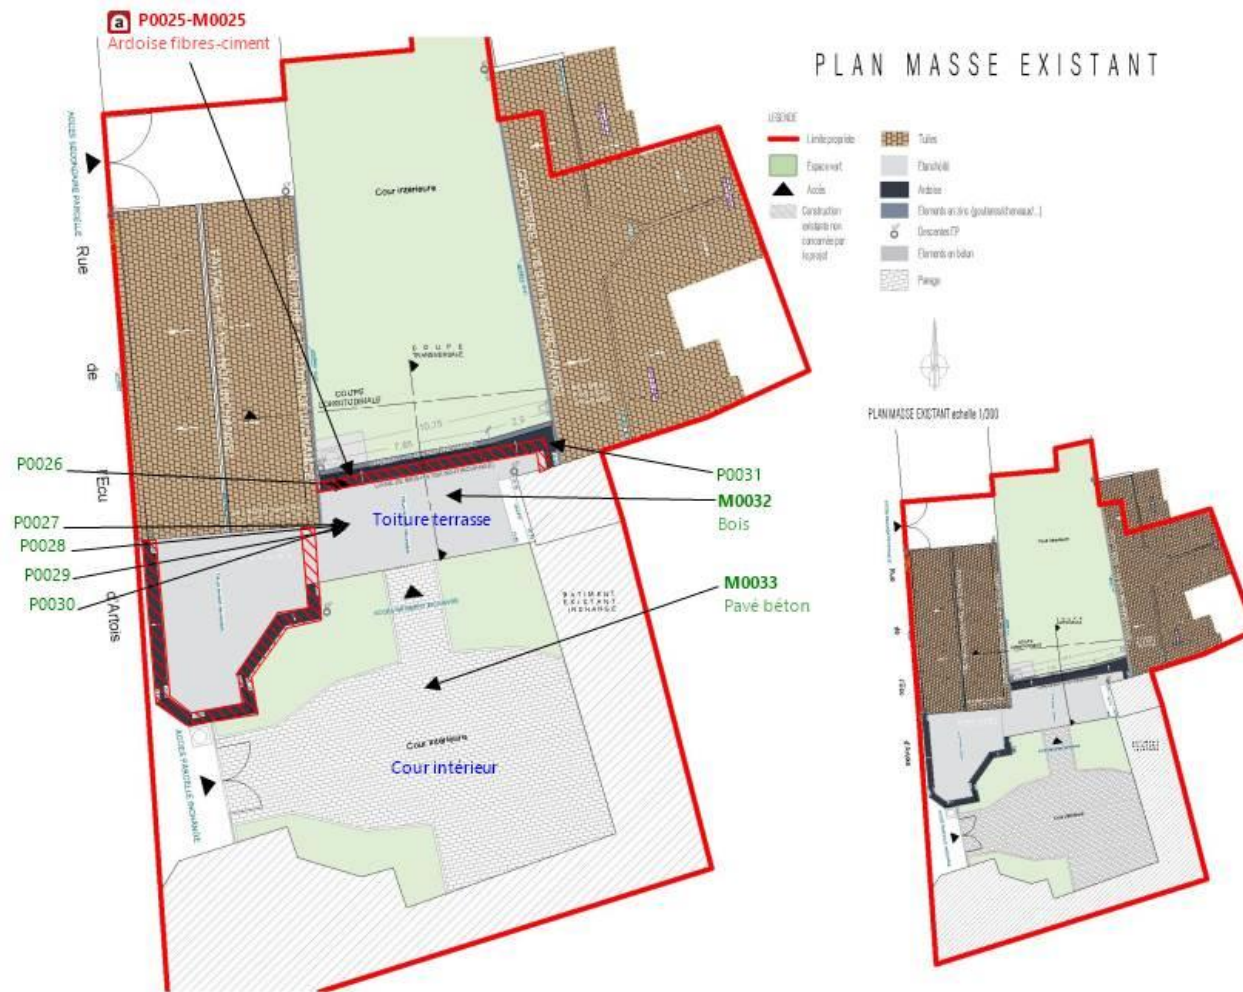
## E.2. Planches de repérage

Localisation : Toiture terrasse

Localisation	Description du matériau <sup>(1)</sup>	Conclusion	Etat de conservation	Photo	Quantité estimée <sup>(2)</sup>
Toiture terrasse	Identifiant : M0025 Description : Ardoise fibres-ciment	Après analyse en laboratoire (P0025)	Bon état
