**Ministère de la Justice
Délégation Interrégionale Grand-Nord
32 - 50 boulevard Carnot
CS 70031
59043 LILLE CEDEX
Tel : 03 62 23 81 62**

**Conseil des prud'hommes - Mise en accessibilité
2 rue de l'Ecu d'Artois
62500 ST OMER**

RAPPORT DIAGNOSTIC STRUCTUREL

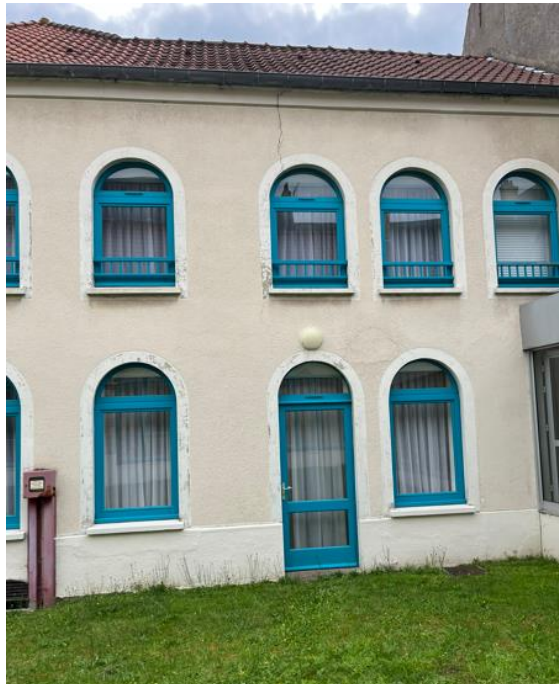
La façade du bâtiment existant présente des fissures au droit de ses linteaux. Un des fissures est plus importantes que les autres.

Afin de s'assurer de ne pas aggraver les fissures du bâtiment existant les dispositifs suivants seront à mettre en œuvre :

- La démolition de l'allège sera réalisée par sciage afin d'éviter les vibrations de la façade.
- Les fondations de l'extension ne devront pas interférer avec les fondations du bâtiment existant. Pour ce faire, les fondations nouvelles devront être suffisamment écartée des fondations existantes (suivant rapport géotechnique G2)

Afin de conforter les fissures sur la façade existante, il peut être mise en place des linteaux métalliques par scellement en applique côté intérieur, le dimensionnement du linteau à été effectué ci-dessous.

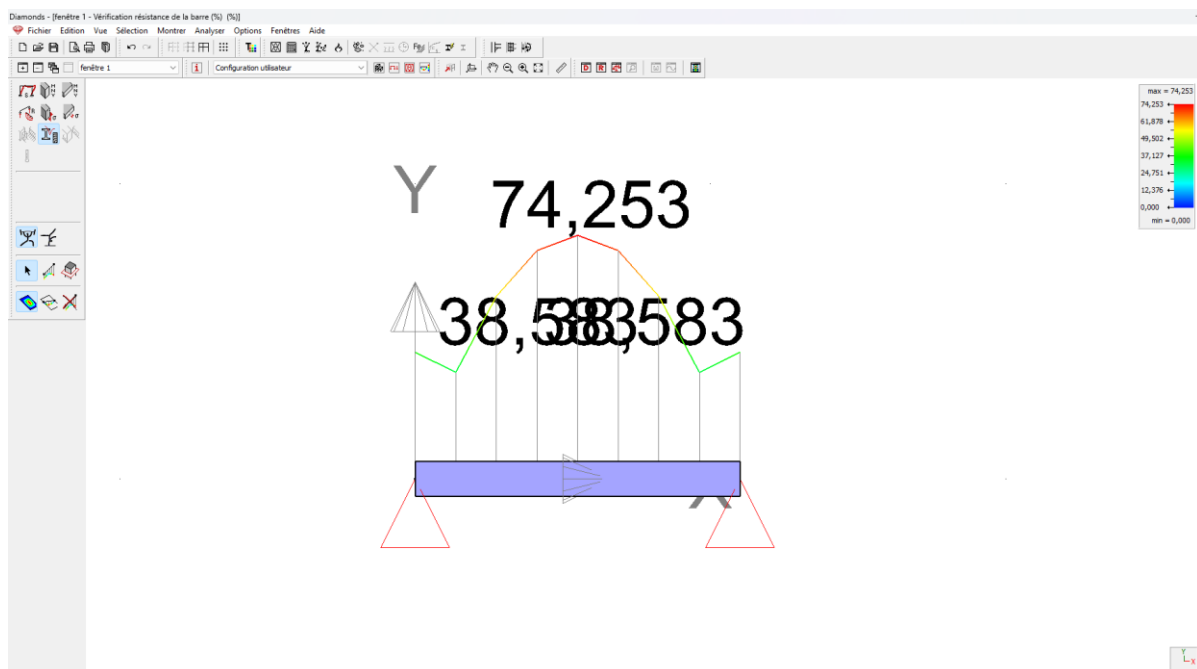
Dimensionnement des linteaux pour reprendre toutes les charges existantes

En reprenant l'intégralité des descentes de charges existantes sur le plancher haut RDC (8.5T/ml ELU) et pour une flèche limitée à $L/400$, un linteau métallique UPN120 est sollicité à 75% de sa résistance maximale. **Des linteaux métalliques UPN120 peuvent être mis en place dans le cadre du confortement des linteaux existants.**
