## Rapport de mission de repérage des matériaux et produits contenant de l'amiante avant réalisation de travaux

Numéro d'offre : **2499058.1**  
Numéro de contrat : **C24164087**  
Numéro de rapport (n° de tâche) : **82065-163689 (Tâche n° T241564905)**  
Date : **24/10/2024**

**CHAMBRE DE COMMERCE ET  
D'INDUSTRIE DE L'ESSONNE  
2 CRS MONSEIGNEUR ROMERO  
91000 EVRY**

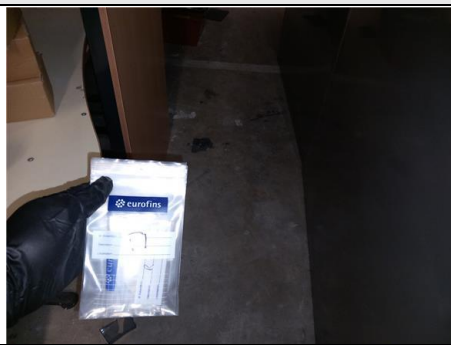
Référence Couche	Description visuelle	Epaisseur (cm)
Fr1	Peinture non séparable + ragréage gris hétérogène	0

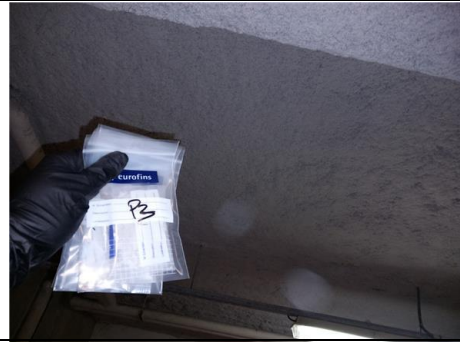
Référence Couche	Description visuelle	Epaisseur (cm)
Fr1	Matériau cotonneux blanc avec poussières	0

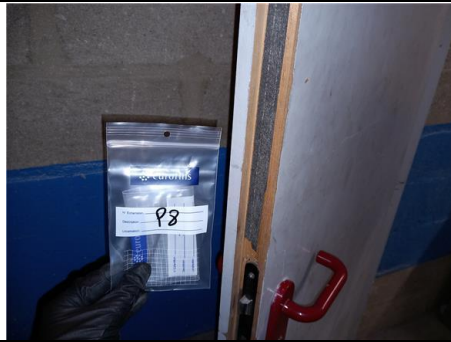
Référence Couche	Description visuelle	Epaisseur (cm)
Fr1	Matériau bitumineux noir	0

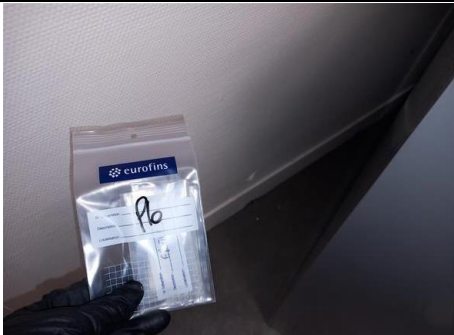
Nom du client	Numéro de dossier	Pièce ou local
CHAMBRE COMMERCE INDUSTRIE ESSONNE	82065-163689	RDC - Guichet 7
Matériau	Date de prélèvement	Nom de l'opérateur
Enduit mural	16/10/2024	BRIANTO Dany
Localisation		
Cloisons - Murs		
Résultat amiante		
absence d'amiante		
DESCRIPTION DU PRELEVEMENT :		
<b>Objet :</b> Enduit mural  <b>Support :</b>  <b>Taille :</b> 0 cm

Référence Couche	Description visuelle	Epaisseur (cm)
Fr1	Peinture non séparable + matériau plâtreux blanc non séparable + matériau plâtreux blanc avec couche cartonnée non séparable	0

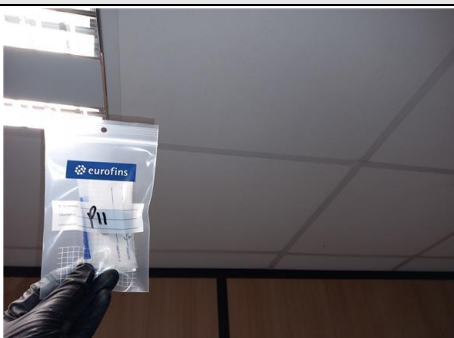
Nom du client	Numéro de dossier	Pièce ou local
CHAMBRE COMMERCE INDUSTRIE ESSONNE	82065-163689	RDC - Guichet 7
Matériau	Date de prélèvement	Nom de l'opérateur
Panneaux de faux-plafond	16/10/2024	BRIANTO Dany
Localisation		
Faux-plafond - Plafond dans le plénum		
Résultat amiante		
absence d'amiante		
DESCRIPTION DU PRELEVEMENT :		
<b>Objet :</b> Panneaux de faux-plafond  <b>Support :</b>  <b>Taille :</b> 0 cm

Référence Couche	Description visuelle	Epaisseur (cm)
Fr1	Enduit blanc non séparable + matériau fibreux jaune avec poussières	0

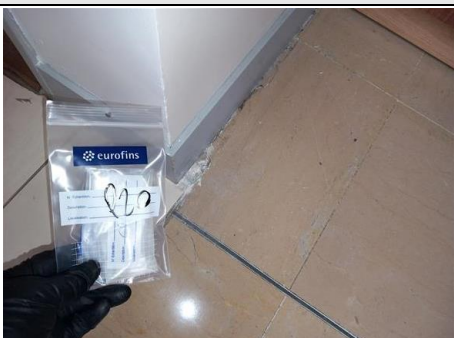
Nom du client	Numéro de dossier	Pièce ou local
CHAMBRE COMMERCE INDUSTRIE ESSONNE	82065-163689	RDC - Circulation
Matériau	Date de prélèvement	Nom de l'opérateur
Colle de carrelage + Ragréage	16/10/2024	BRIANTO Dany
Localisation		
Plancher - Sol		
Résultat amiante		
absence d'amiante		
DESCRIPTION DU PRELEVEMENT :		
<b>Objet :</b> Colle de carrelage + Ragréage  <b>Support :</b>  <b>Taille :</b> 0 cm

Référence Couche	Description visuelle	Epaisseur (cm)
Fr1	Non analysé	0
Fr2	Colle grise non séparable + ragréage gris non séparable	0
