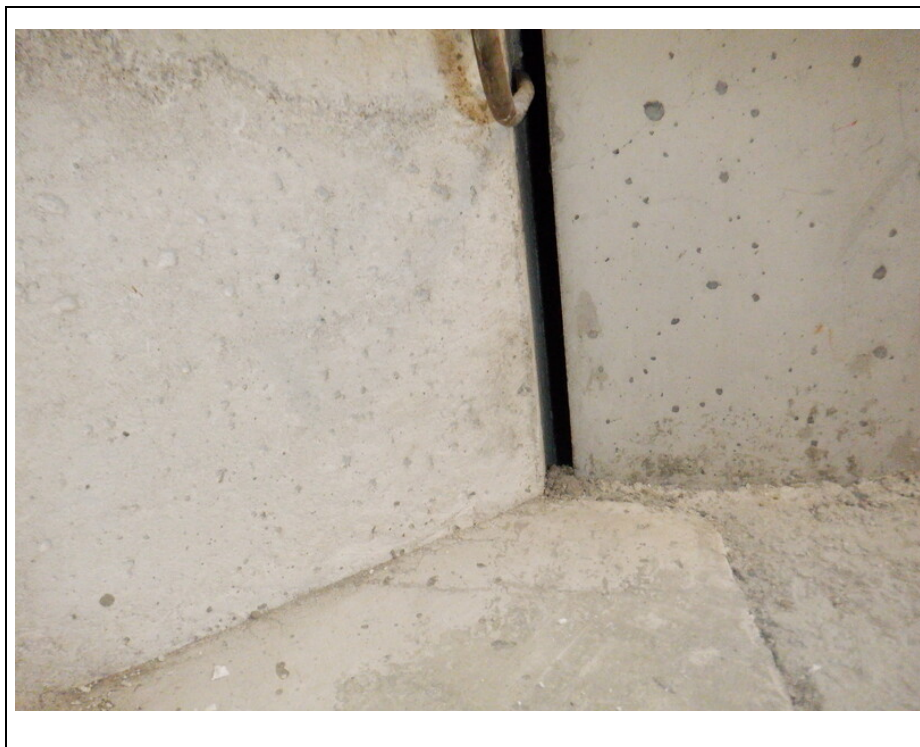
| N° photo | Localisation | Constatation |
|---|---|--|
| 4021 | Sondage n°3 | Vue rapprochée sondage en face intérieur élément préfabriqué |

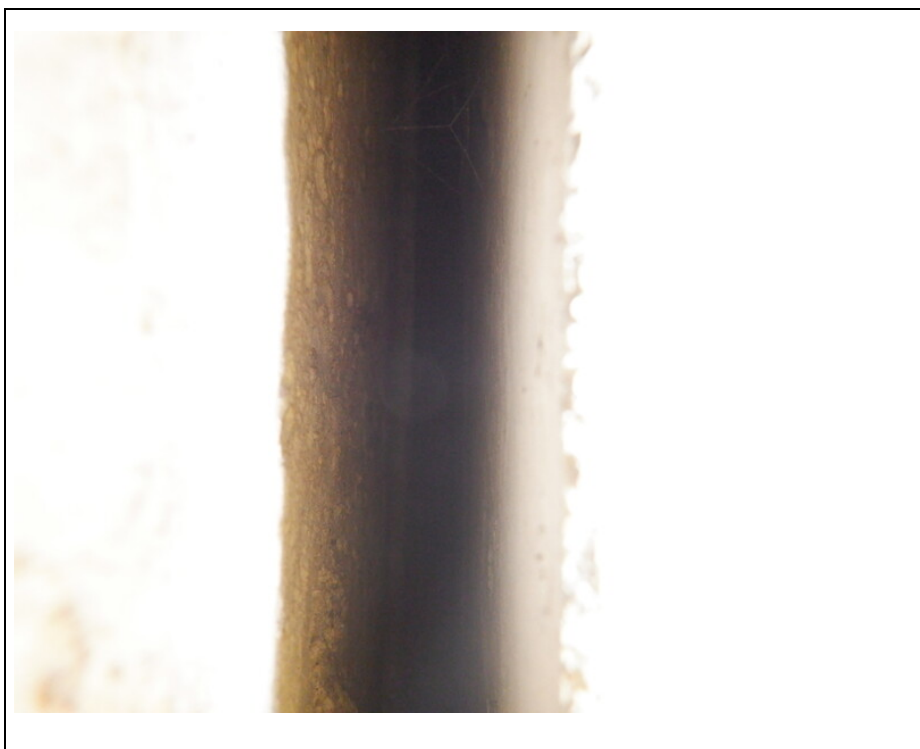
| N° photo | Localisation | Constatation |
|---|---|--|
| 4022 | Sondage n°3 | Vue rapprochée sondage en face intérieur élément préfabriqué |

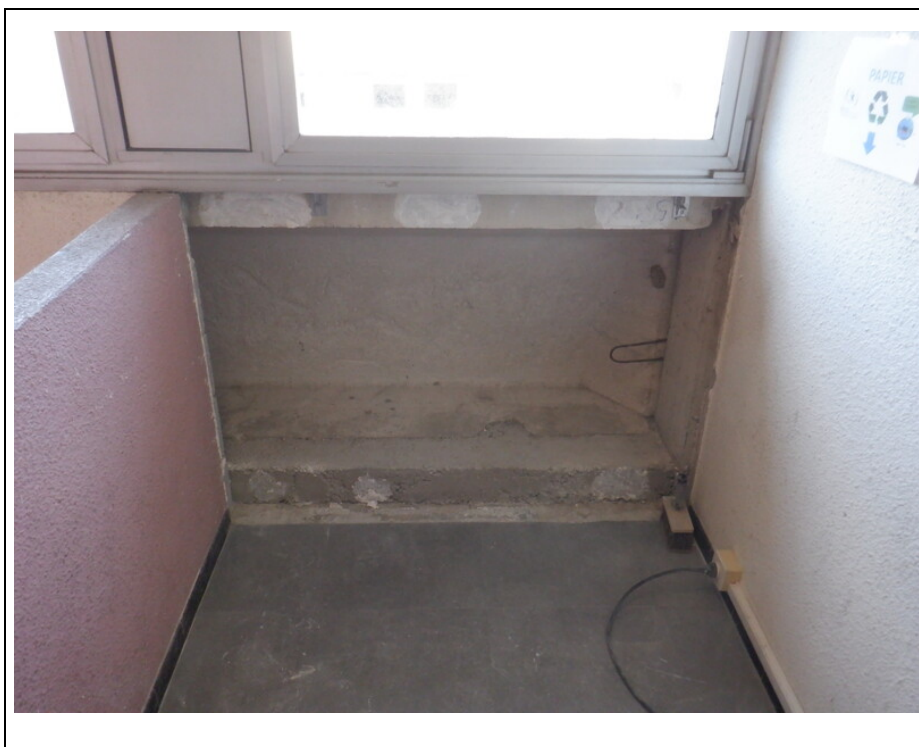
| N° photo | Localisation | Constatation |
|---|---|--|
| 4023 | Sondage n°3 | Vue rapprochée sondage en face intérieur élément préfabriqué |

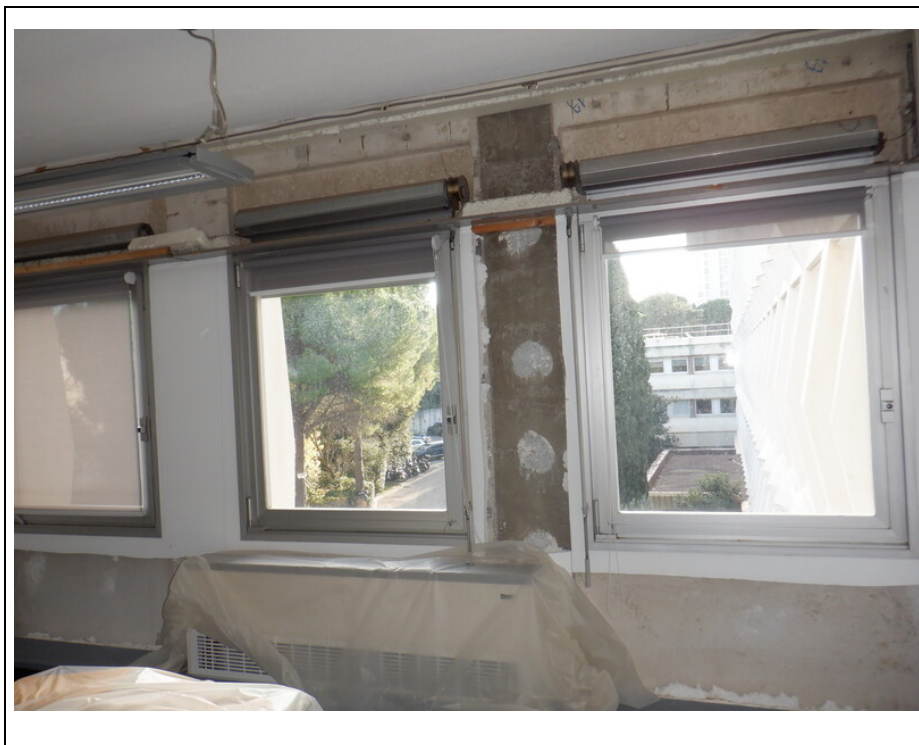
| N° photo | Localisation | Constatation |
|---|---|--|
| 4027 | Sondage n°4 | Vue rapprochée sondage en face intérieur élément préfabriqué (pointe de diamant) |

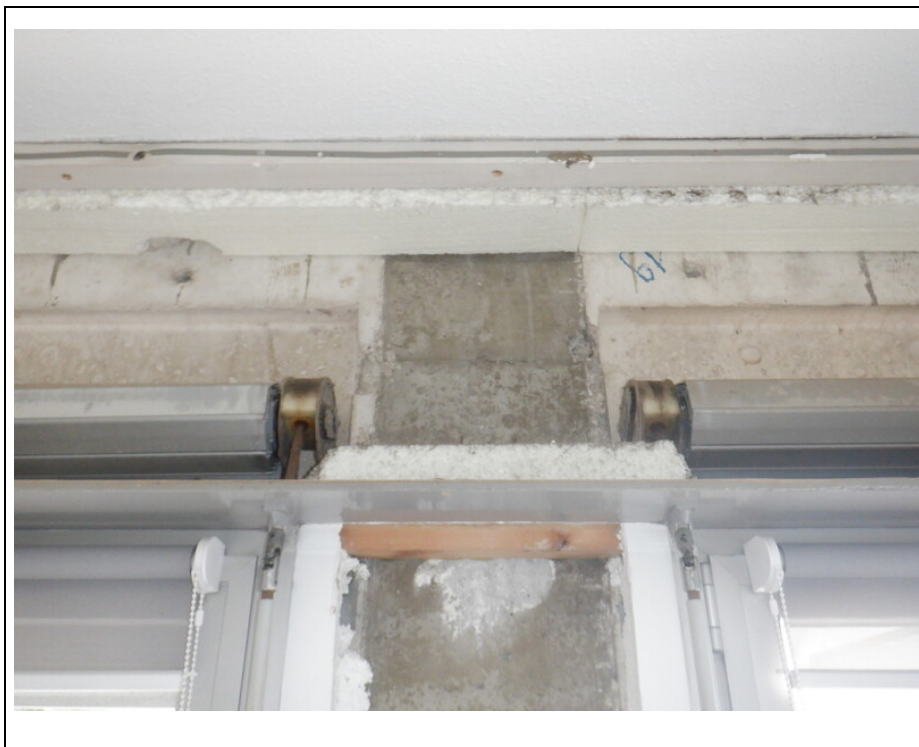
| N° photo | Localisation | Constatation |
|---|---|---|
| 4028 | Sondage n°4 | Vue rapprochée sondage en face intérieur élément préfabriqué (pointe de diamant) |

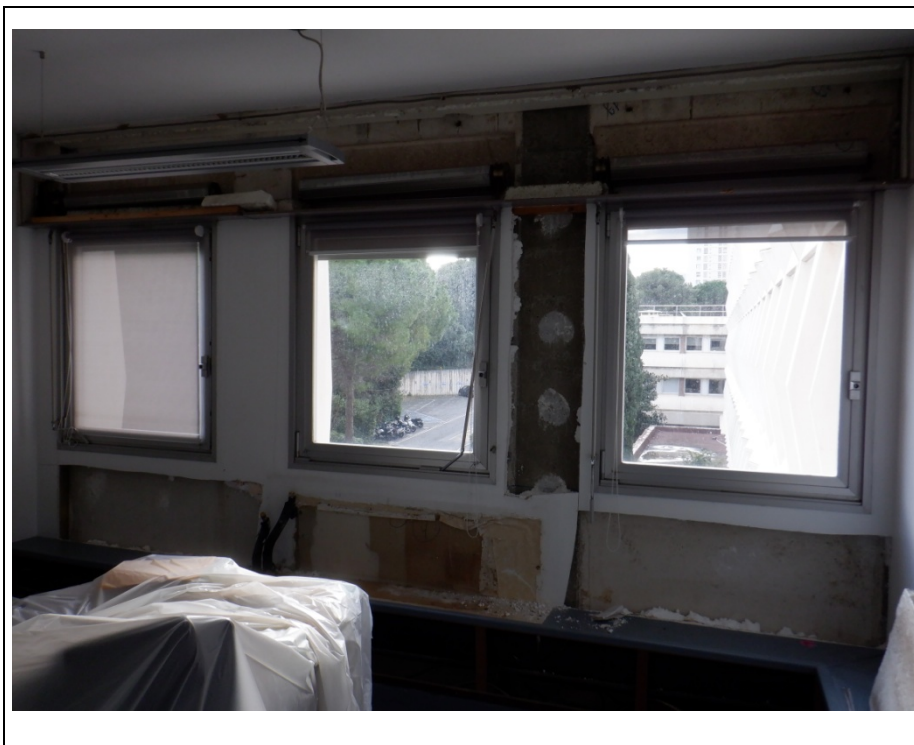
| N° photo | Localisation | Constatation |
|---|---|--|
| 4075 | Sondage n°4 | Vue rapprochée sondage en face intérieur élément préfabriqué (pointe de diamant) |

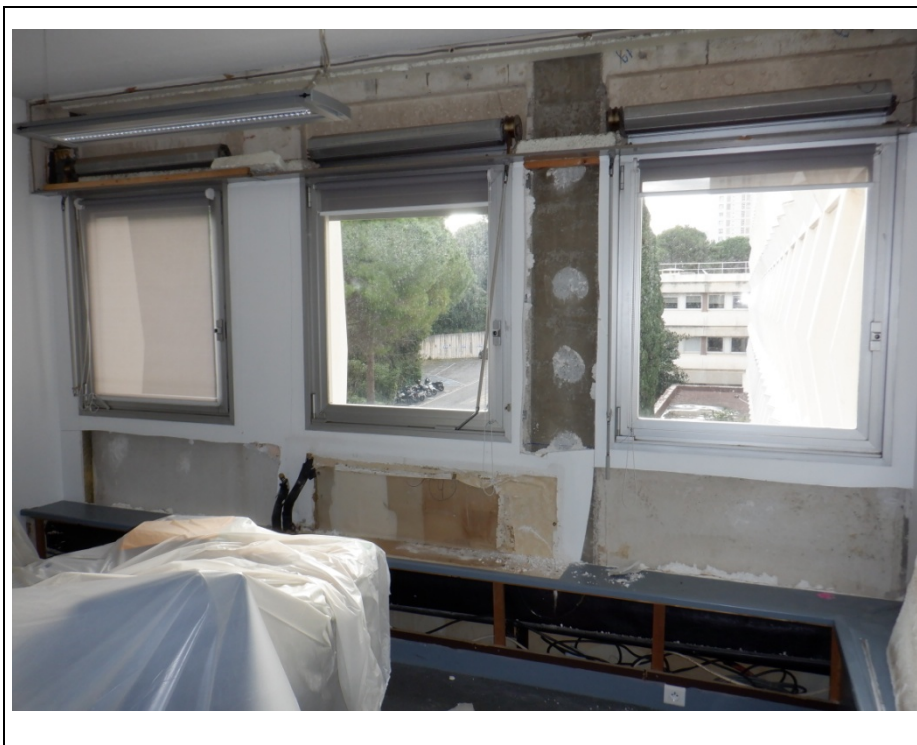
| N° photo | Localisation | Constatation |
|---|---|--|
| 4076 | Sondage n°4 | Vue rapprochée sondage en face intérieur élément préfabriqué (pointe de diamant) |

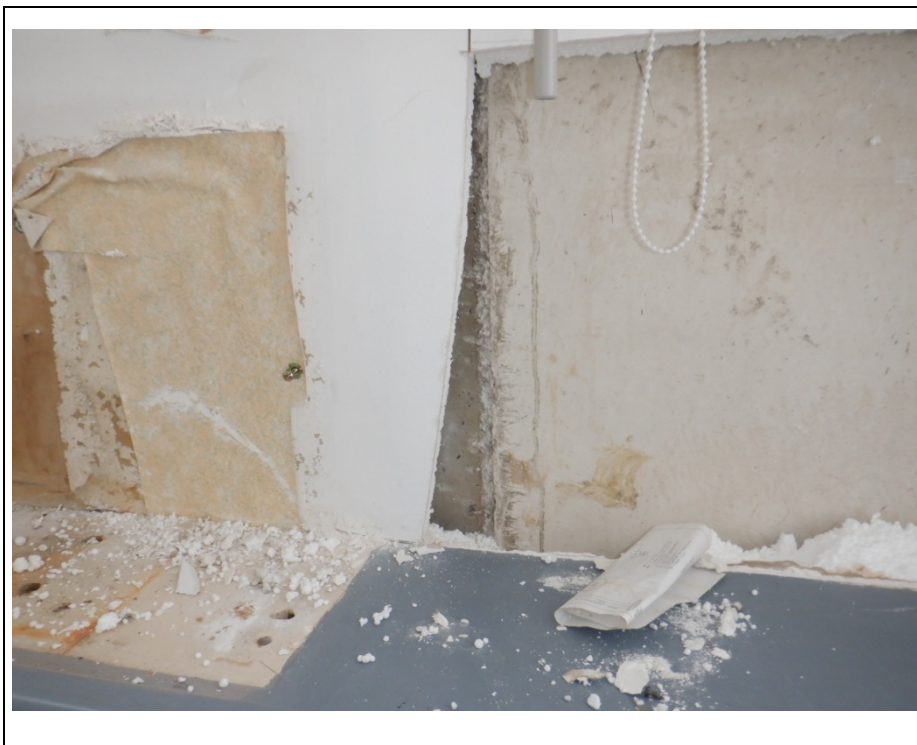
| N° photo | Localisation | Constatation |
|---|---|---|
| 4077 | Sondage n°4 | Vue rapprochée sondage en face intérieur élément préfabriqué (pointe de diamant) |

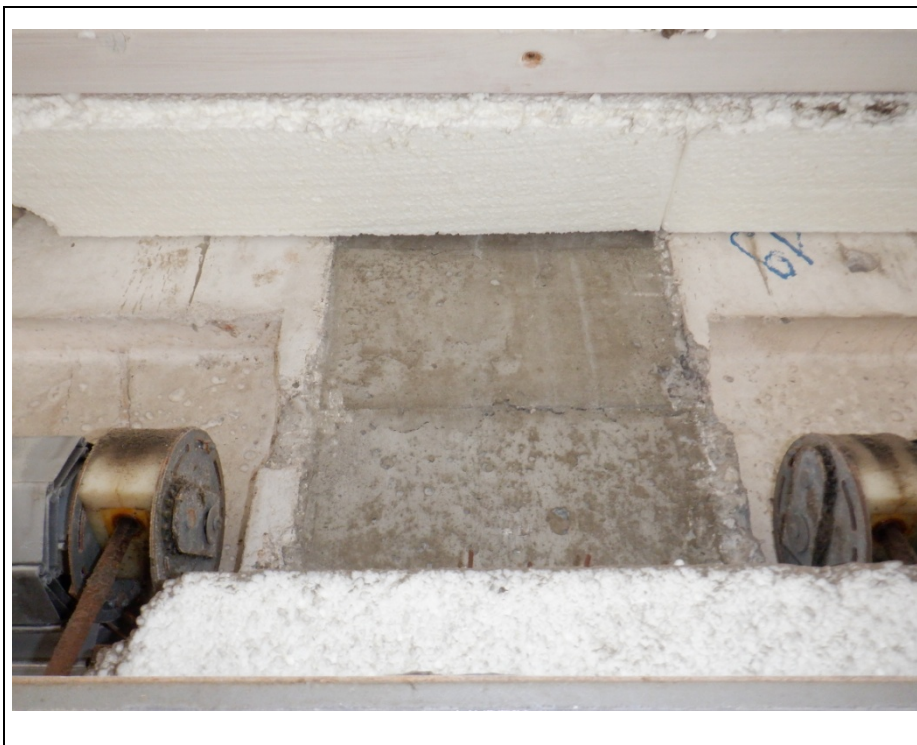
| N° photo | Localisation | Constatation |
|---|---|---|
| 4078 | Sondage n°4 | Vue rapprochée sondage en face intérieur élément préfabriqué (pointe de diamant) |

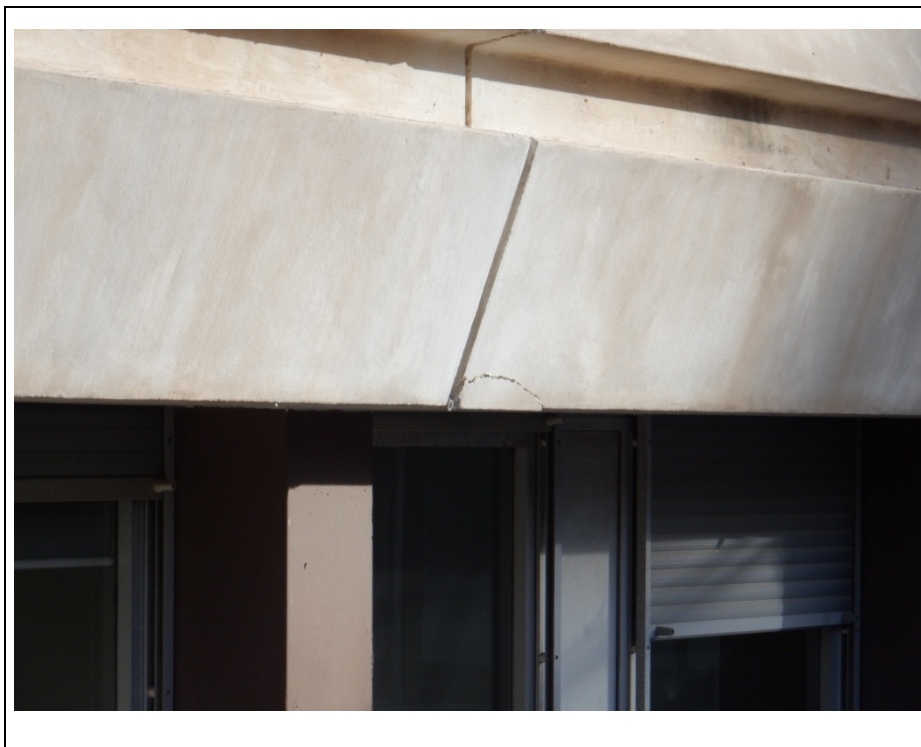
| N° photo | Localisation | Constatation |
|---|---|---|
| 4072 | Amorce d'éclat | Amorce d'éclat de béton sur élément préfabriqué sur bâtiment C face SUD |

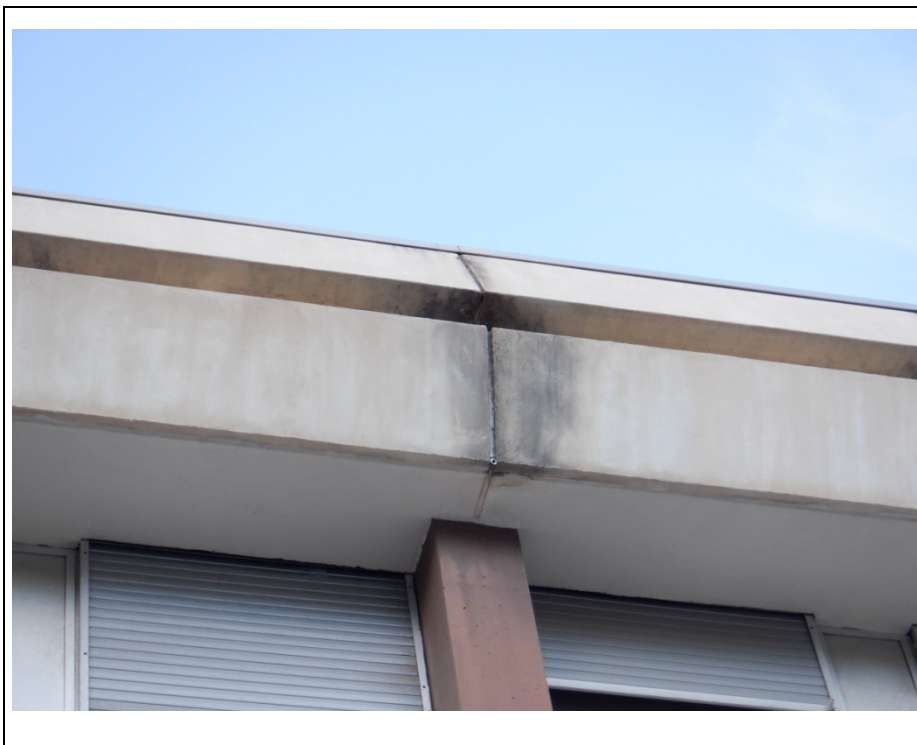
| N° photo | Localisation | Constatation |
|---|---|--|
| 4062 | Coulure sèche | Coulure sèche joint entre éléments préfabriqués du bâtiment C face SUD |

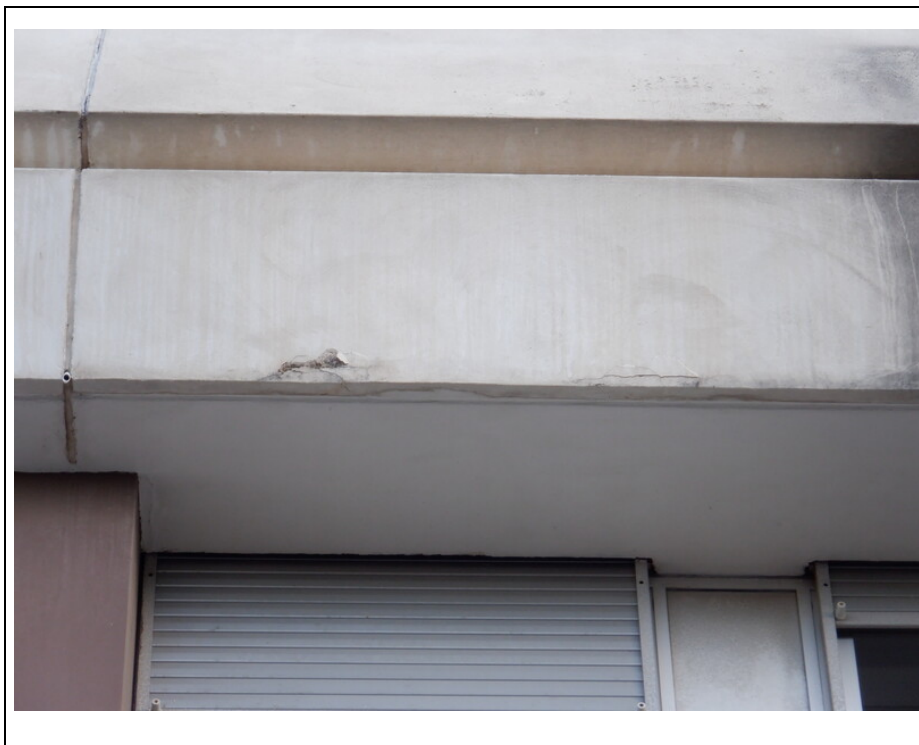
| N° photo | Localisation | Constatation |
|---|---|--|
| 4056 | Fissure d'éclatement | Fissure liée au gonflement des armatures sur élément préfabriqué du bâtiment C2 face OUEST |

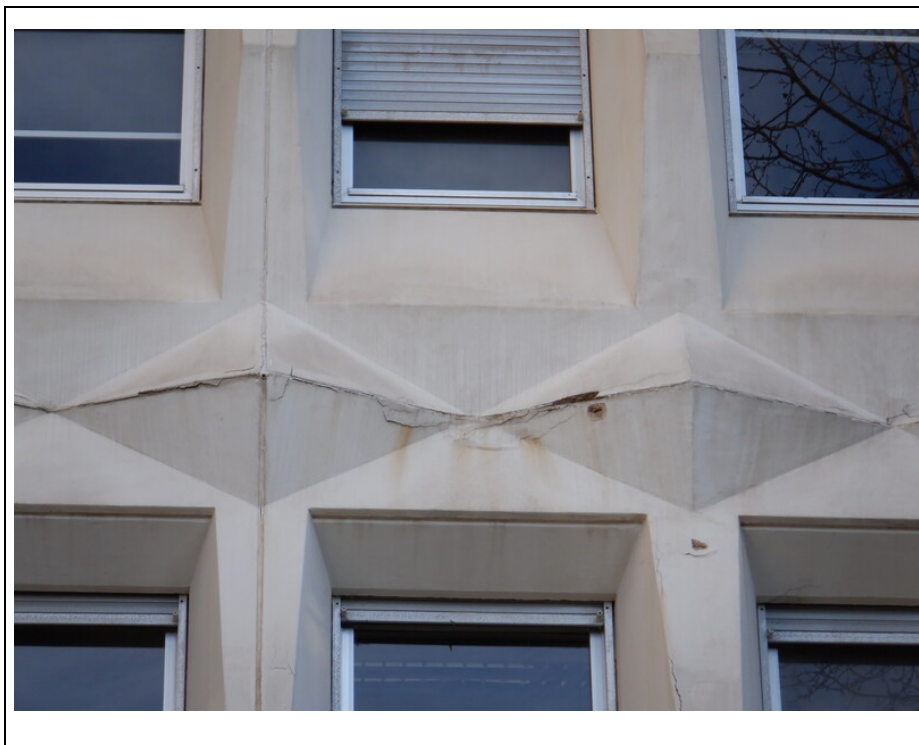
| N° photo | Localisation | Constatation |
|---|---|---|
| 4043 | Fissure + coulure d'oxyde | Fissure avec coulure d'oxyde sur éléments préfabriqués du bâtiment B1 face OUEST |

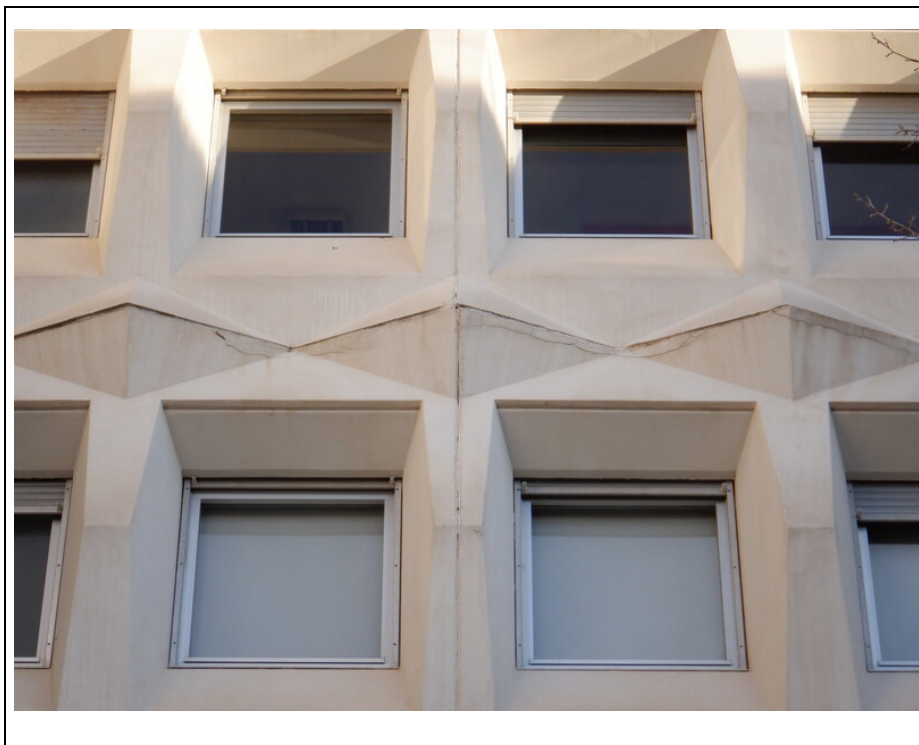
| N° photo | Localisation | Constatation |
|---|---|---|
| 4044 | Fissure + coulure d'oxyde | Fissure avec coulure d'oxyde sur éléments préfabriqués du bâtiment B1 face OUEST |

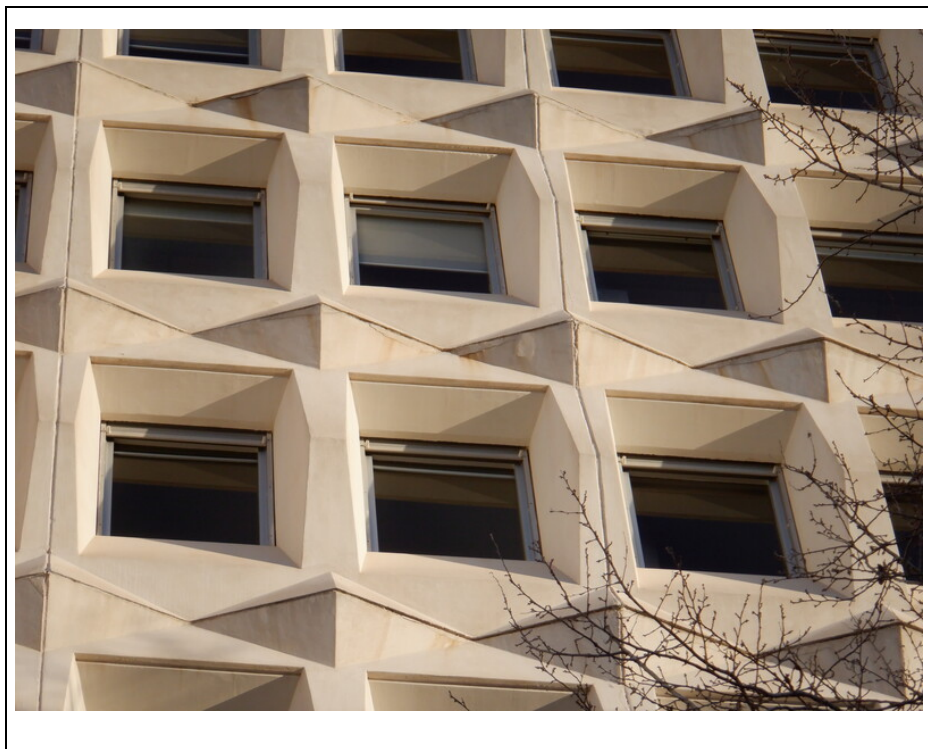
| N° photo | Localisation | Constatation |
|---|---|---|
| 4045 | Fissure + coulure d'oxyde | Fissure avec coulure d'oxyde sur éléments préfabriqués du bâtiment B1 face OUEST |

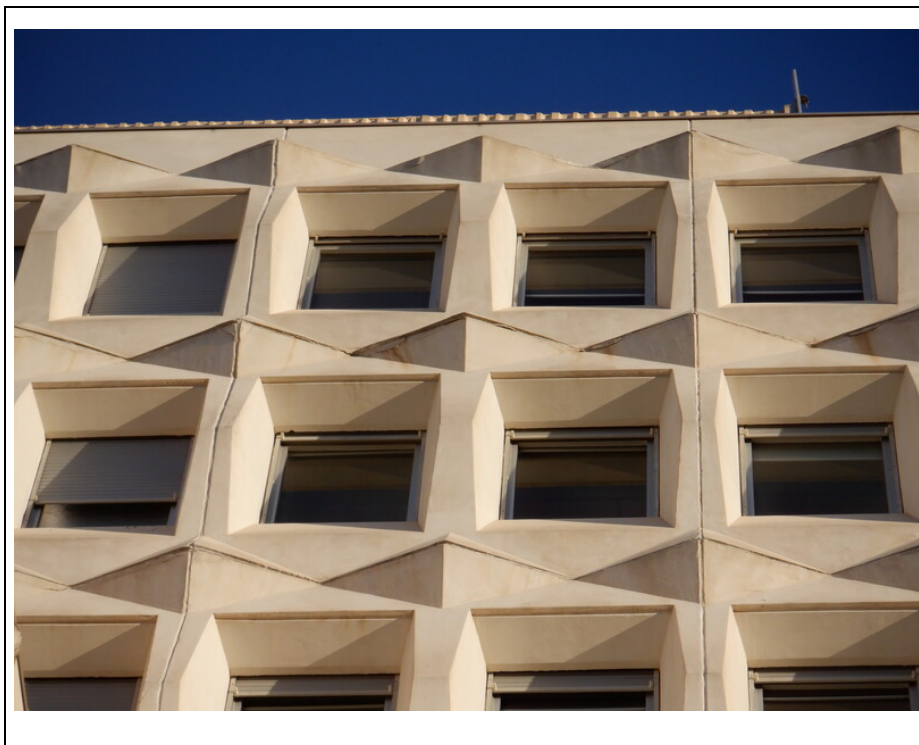
| N° photo | Localisation | Constatation |
|---|---|---|
| 4046 | Fissure + coulure d'oxyde | Fissure avec coulure d'oxyde sur éléments préfabriqués du bâtiment B1 face OUEST |

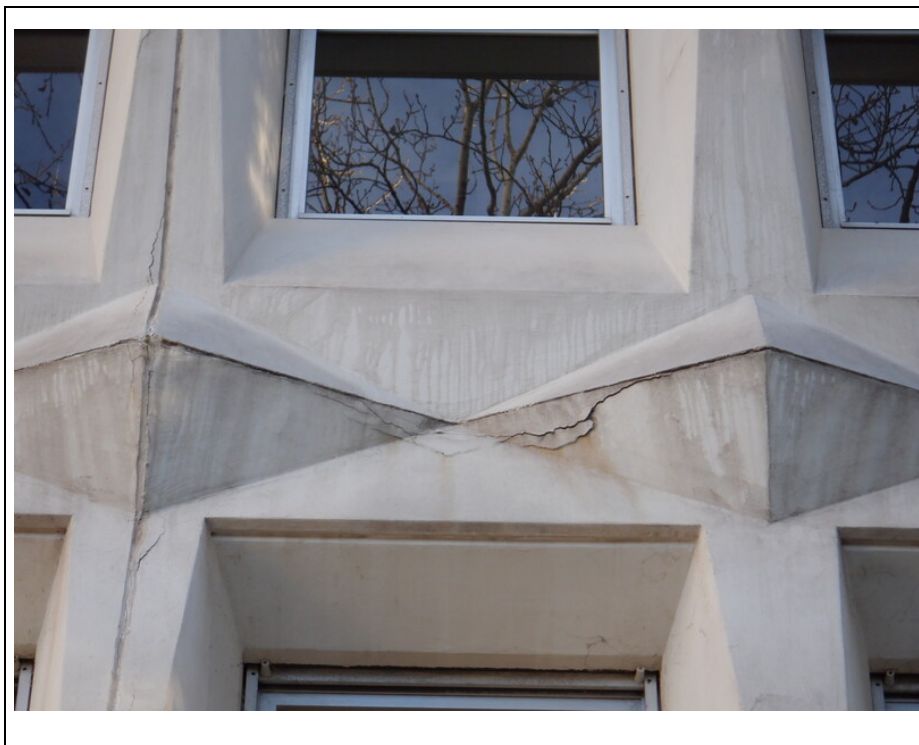
| N° photo | Localisation | Constatation |
|---|---|---|
| 4048 | Fissure + coulure d'oxyde | Fissure avec coulure d'oxyde sur éléments préfabriqués du bâtiment B1 face OUEST |

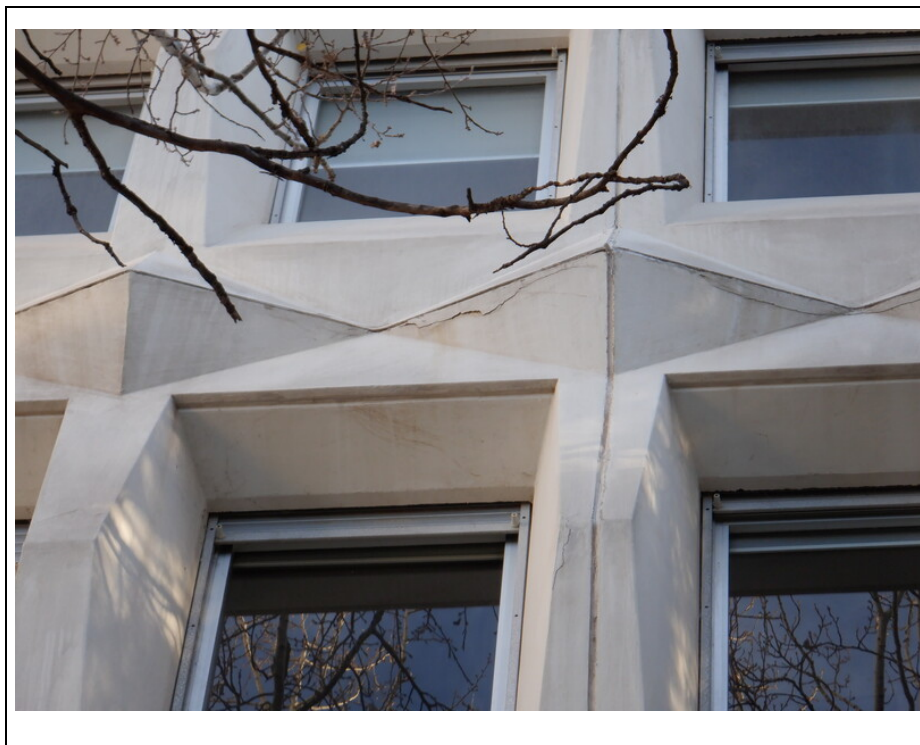
| N° photo | Localisation | Constatation |
|---|---|---|
| 4049 | Fissure + coulure d'oxyde | Fissure avec coulure d'oxyde sur éléments préfabriqués du bâtiment B1 face OUEST |

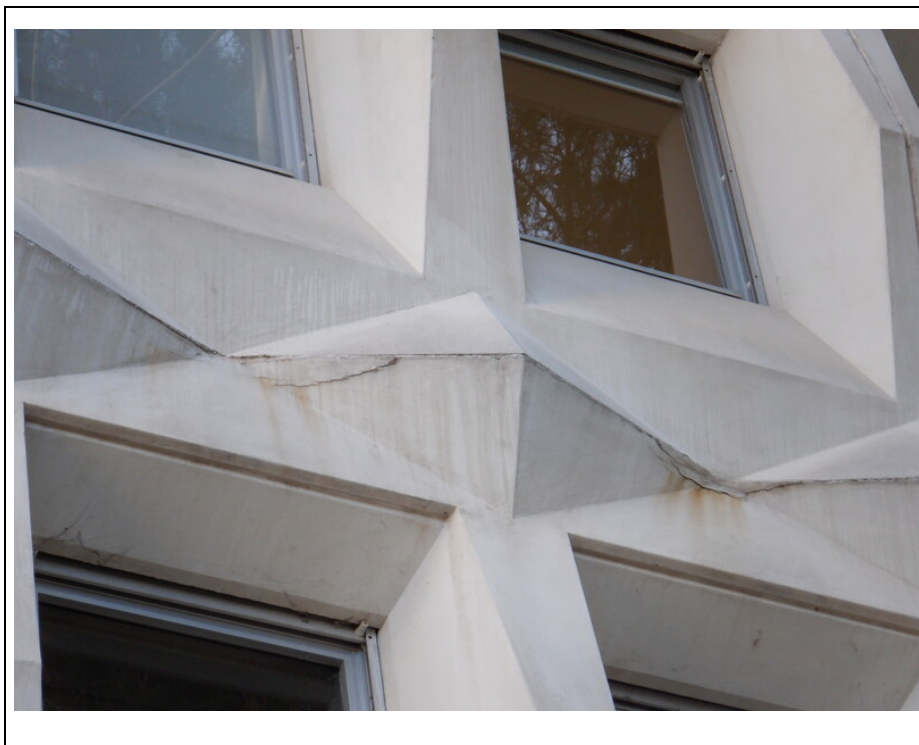
| N° photo | Localisation | Constatation |
|---|---|---|
| 4050 | Fissure + coulure d'oxyde | Fissure avec coulure d'oxyde sur éléments préfabriqués du bâtiment B1 face OUEST |

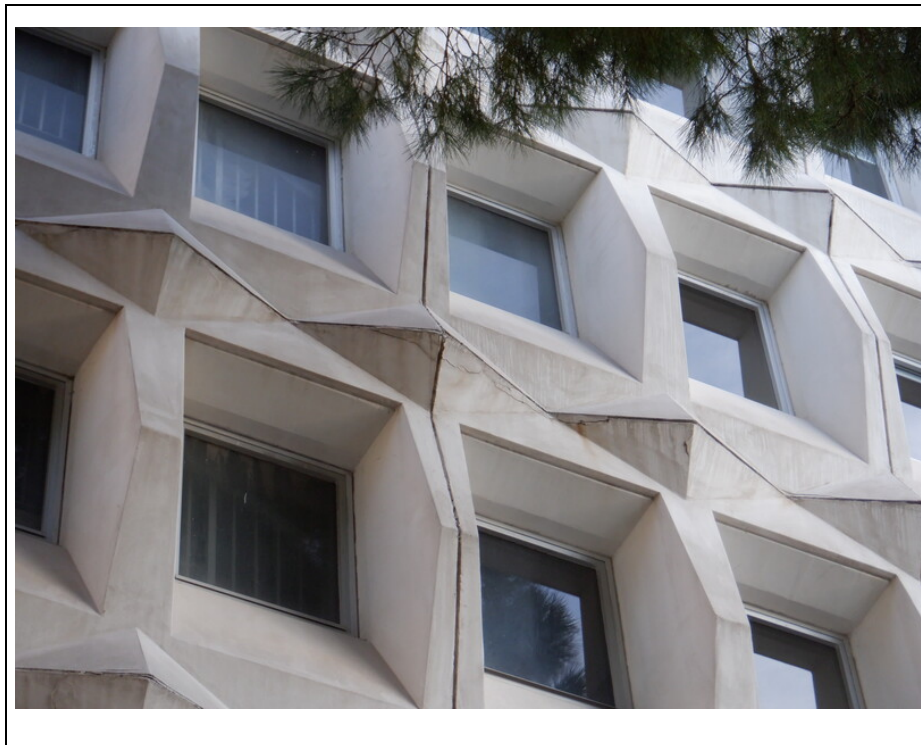
| N° photo | Localisation | Constatation |
|---|---|---|
| 4051 | Fissure + coulure d'oxyde | Fissure avec coulure d'oxyde sur éléments préfabriqués du bâtiment B1 face OUEST |

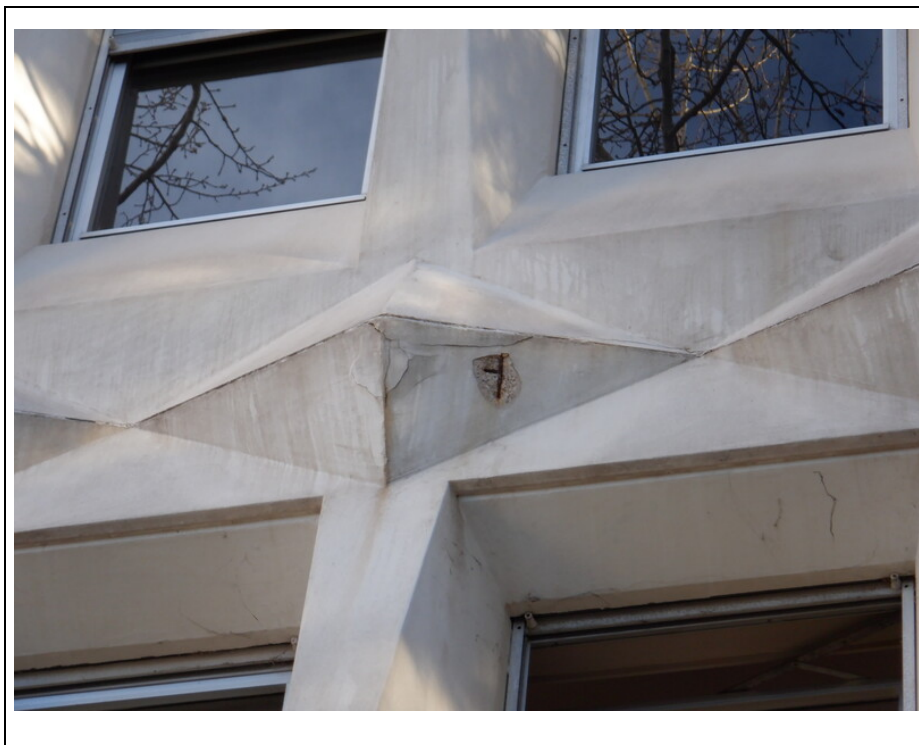
| N° photo | Localisation | Constatation |
|---|--|---|
| 4047 | Eclat de béton avec armatures apparentes corrodées | Eclats de béton avec armatures apparentes corrodées sur élément préfabriqué du bâtiment B1 face OUEST |

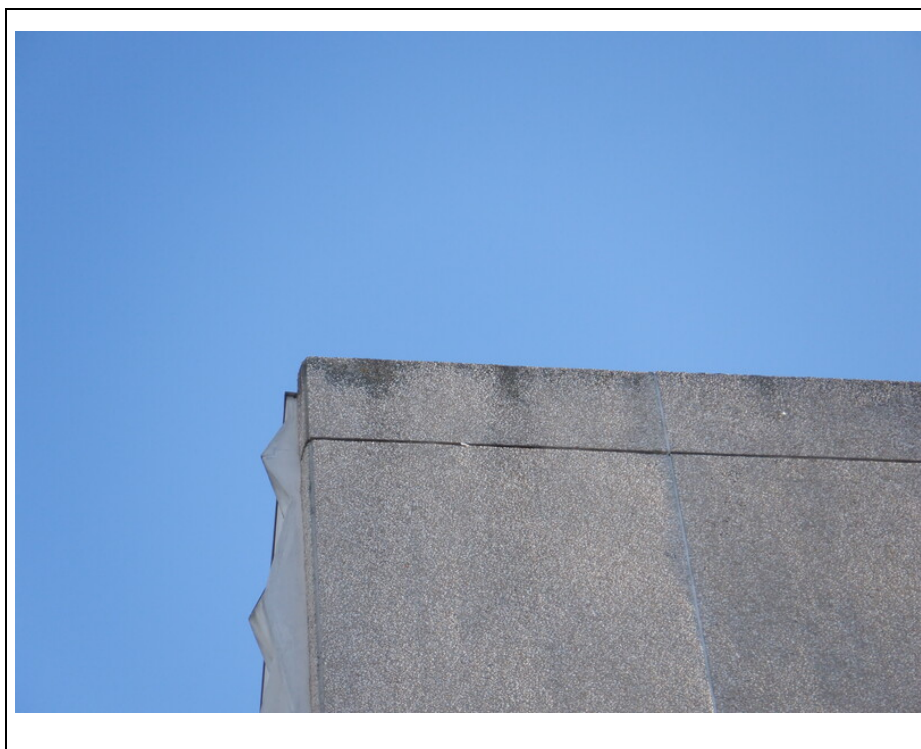
| N° photo | Localisation | Constatation |
|---|---|--|
| 4014 | Coulure sèche | Coulure sèche en tête de parement sur la bâtiment A face OUEST |

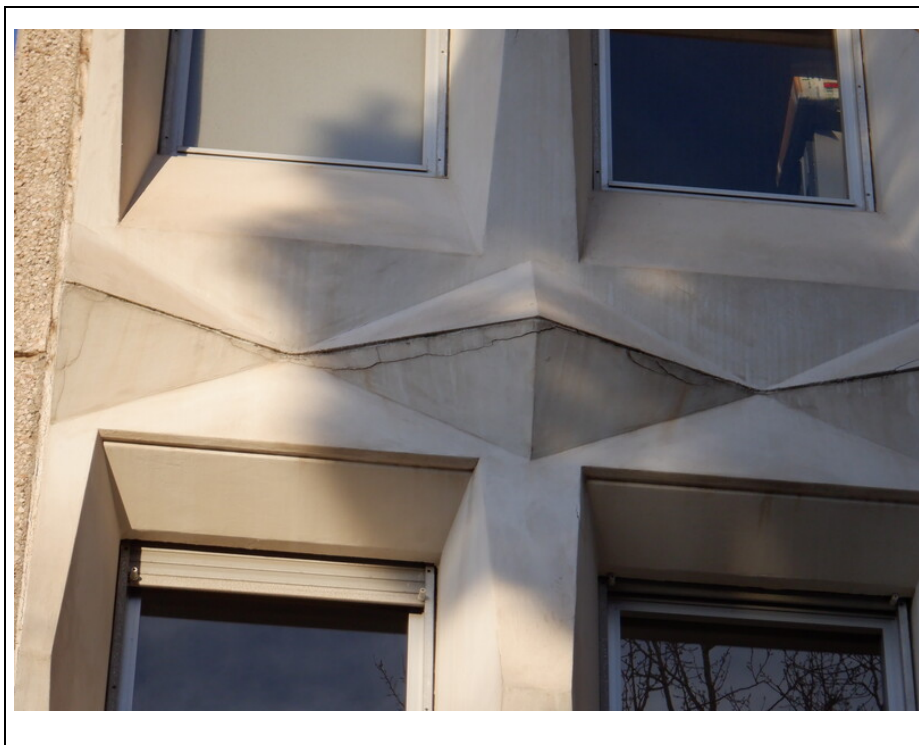
| N° photo | Localisation | Constatation |
|---|---|--|
| 4040 | Fissure + coulure d'oxyde | Fissure avec coulure d'oxyde sur éléments préfabriqués du bâtiment A face SUD 1 |

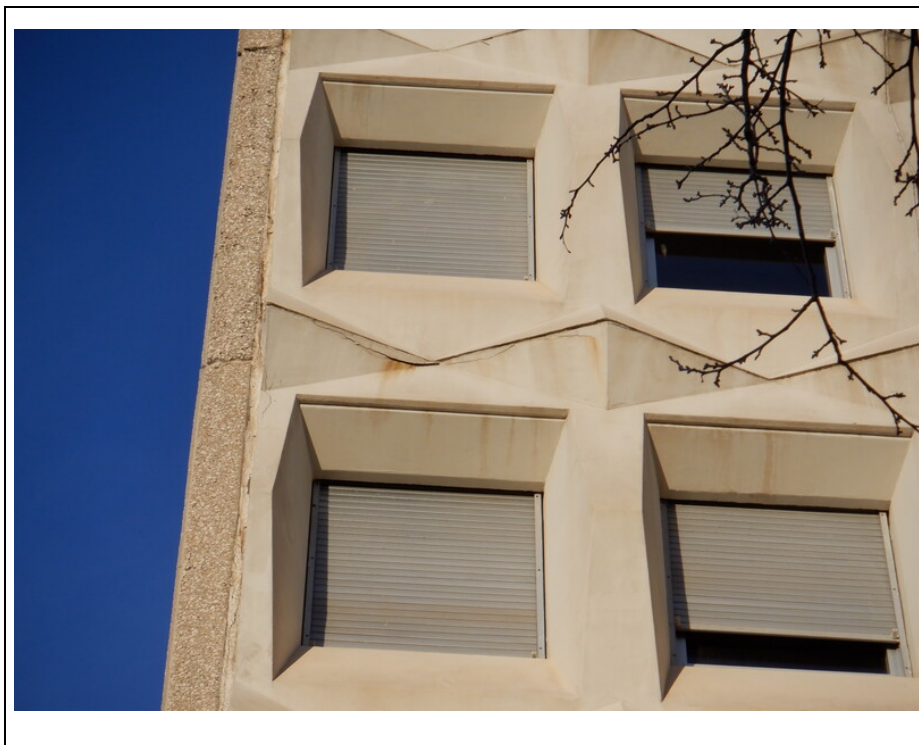
| N° photo | Localisation | Constatation |
|---|---|--|
| 4041 | Fissure + coulure d'oxyde | Fissure avec coulure d'oxyde sur éléments préfabriqués du bâtiment A face SUD 1 |

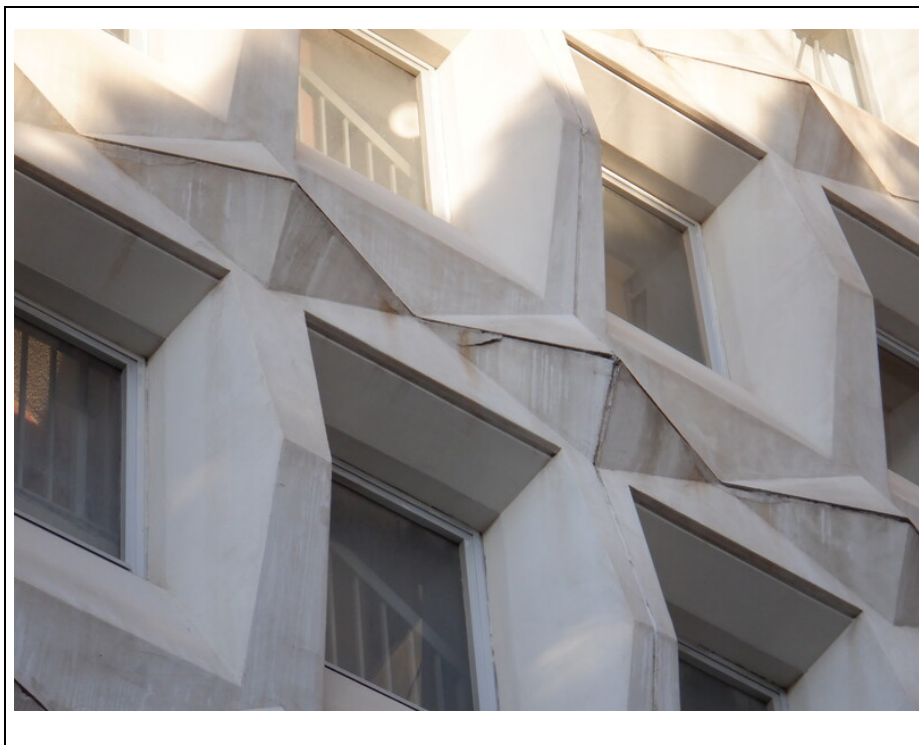
| N° photo | Localisation | Constatation |
|---|---|--|
| 4042 | Fissure + coulure d'oxyde | Fissure avec coulure d'oxyde sur éléments préfabriqués du bâtiment A face SUD 1 |

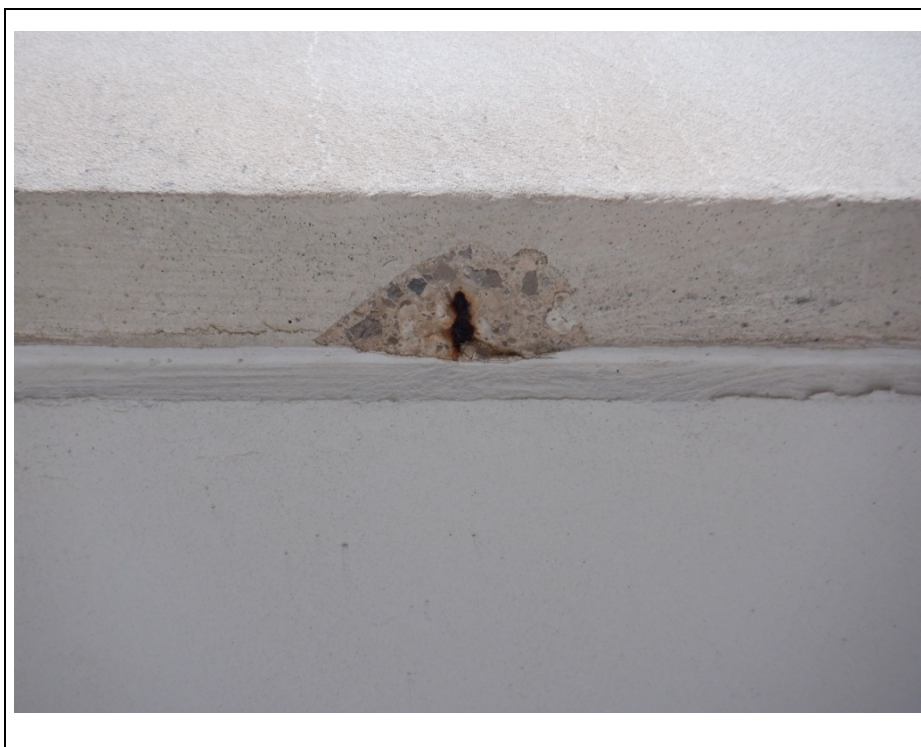
| N° photo | Localisation | Constatation |
|---|--|--|
| 4073 | Eclat de béton avec armatures apparentes corrodées | Eclats de béton avec armatures apparentes corrodées sur goutte d'eau du bâtiment C1 face EST |

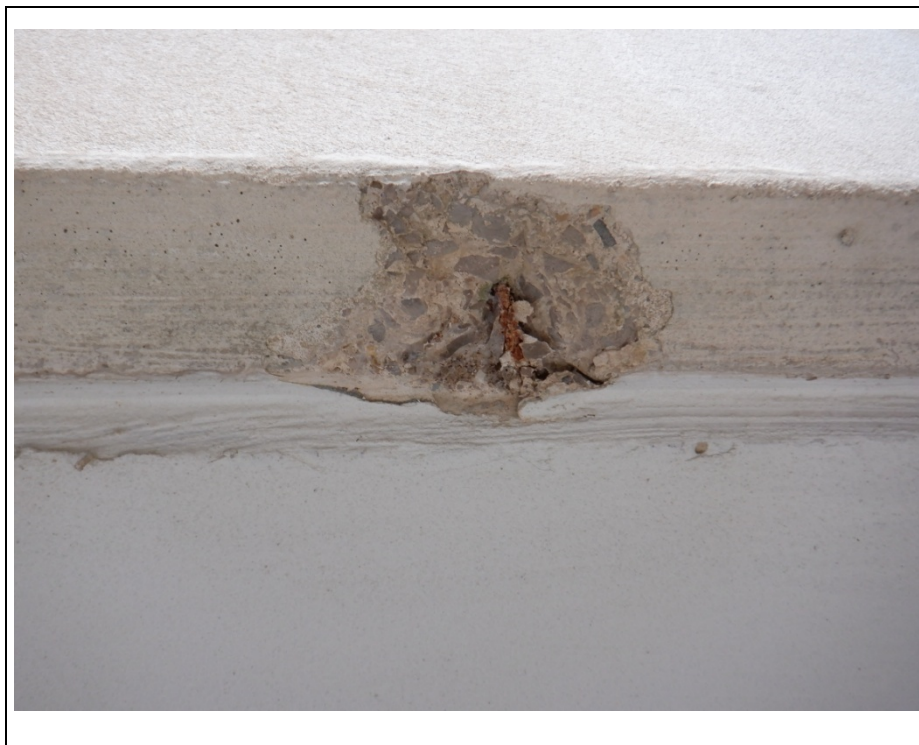
| N° photo | Localisation | Constatation |
|---|--|--|
| 4074 | Eclat de béton avec armatures apparentes corrodées | Eclats de béton avec armatures apparentes corrodées sur goutte d'eau du bâtiment C1 face EST |

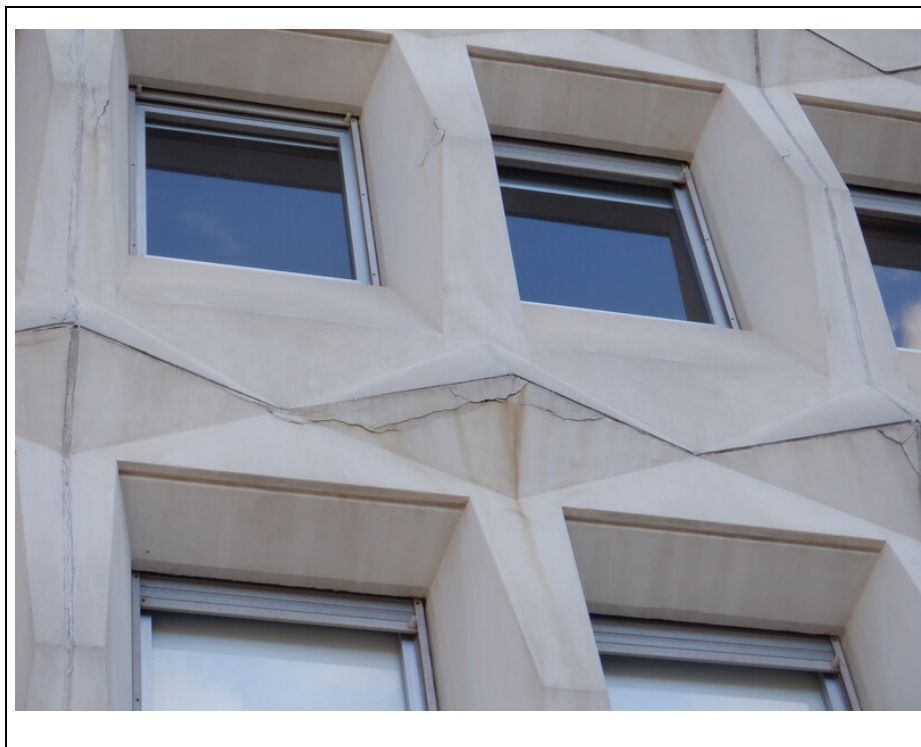
| N° photo | Localisation | Constatation |
|---|---|---|
| 4007 | Fissure + coulure d'oxyde | Fissure avec coulure d'oxyde sur éléments préfabriqués du bâtiment A face NORD |

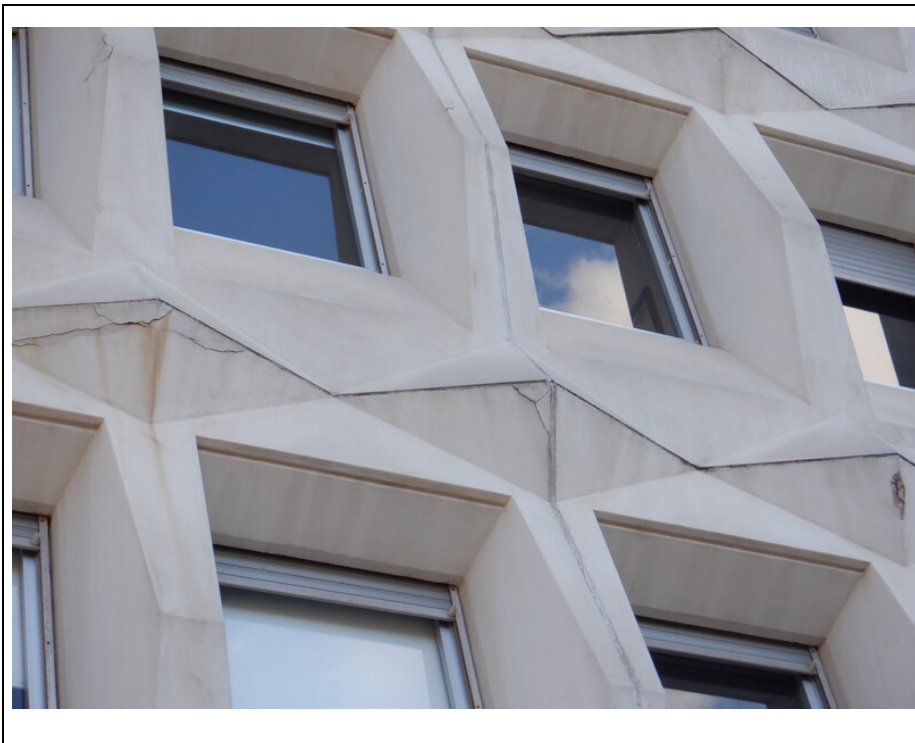
| N° photo | Localisation | Constatation |
|---|---|---|
| 4008 | Fissure + coulure d'oxyde | Fissure avec coulure d'oxyde sur éléments préfabriqués du bâtiment A face NORD |

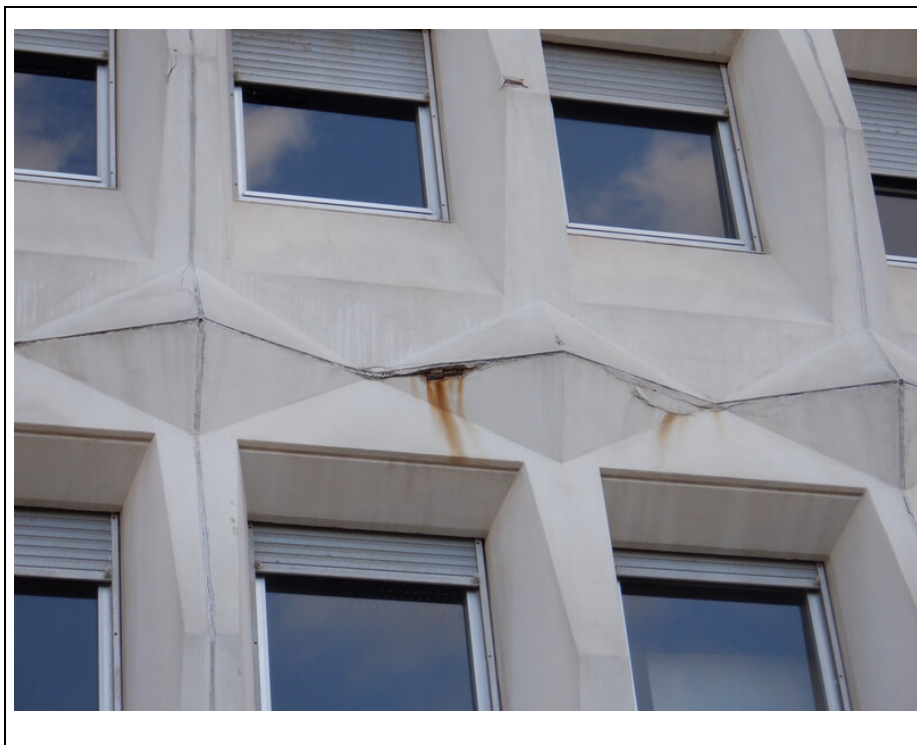
| N° photo | Localisation | Constatation |
|---|---|---|
| 4009 | Fissure + coulure d'oxyde | Fissure avec coulure d'oxyde sur éléments préfabriqués du bâtiment A face NORD |

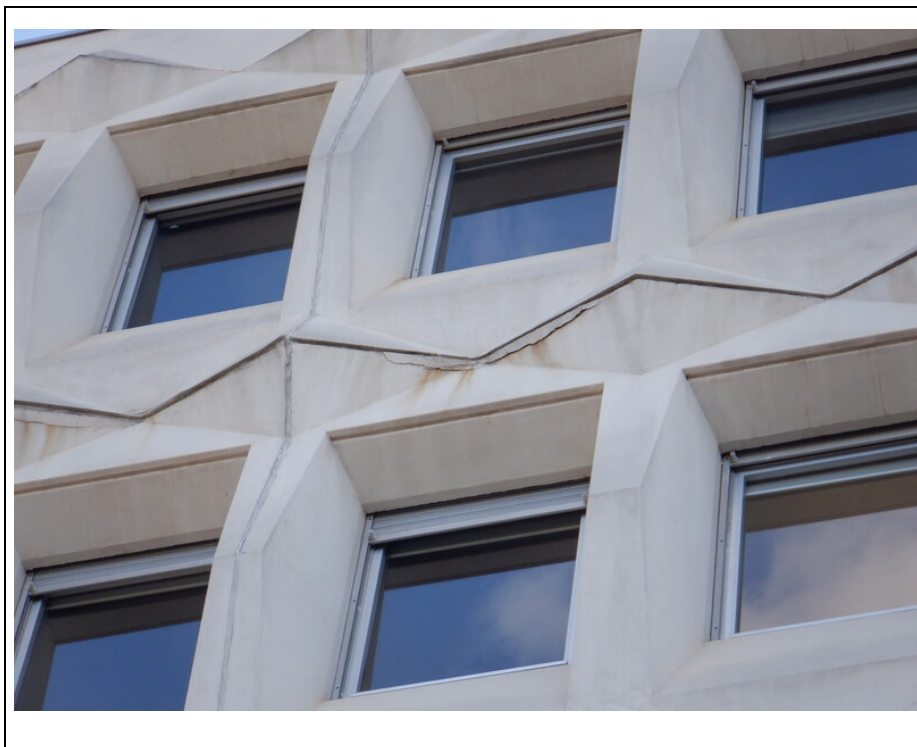
| N° photo | Localisation | Constatation |
|---|---|---|
| 4010 | Fissure + coulure d'oxyde | Fissure avec coulure d'oxyde sur éléments préfabriqués du bâtiment A face NORD |
