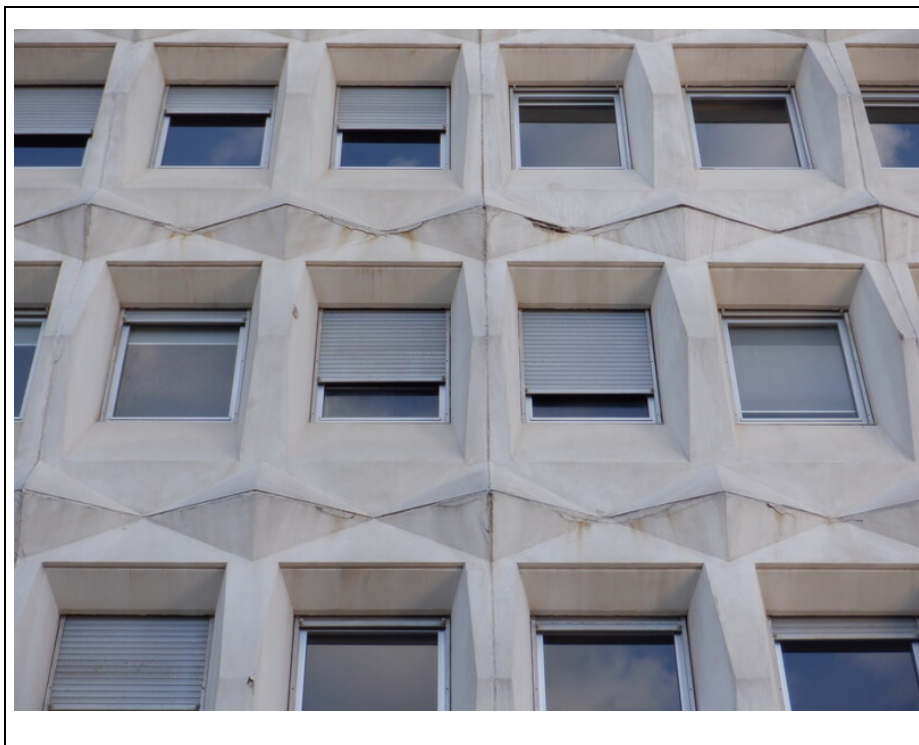
| N° photo | Localisation | Constatation |
|---|---|---|
| 4011 | Fissure + coulure d'oxyde | Fissure avec coulure d'oxyde sur éléments préfabriqués du bâtiment A face NORD |

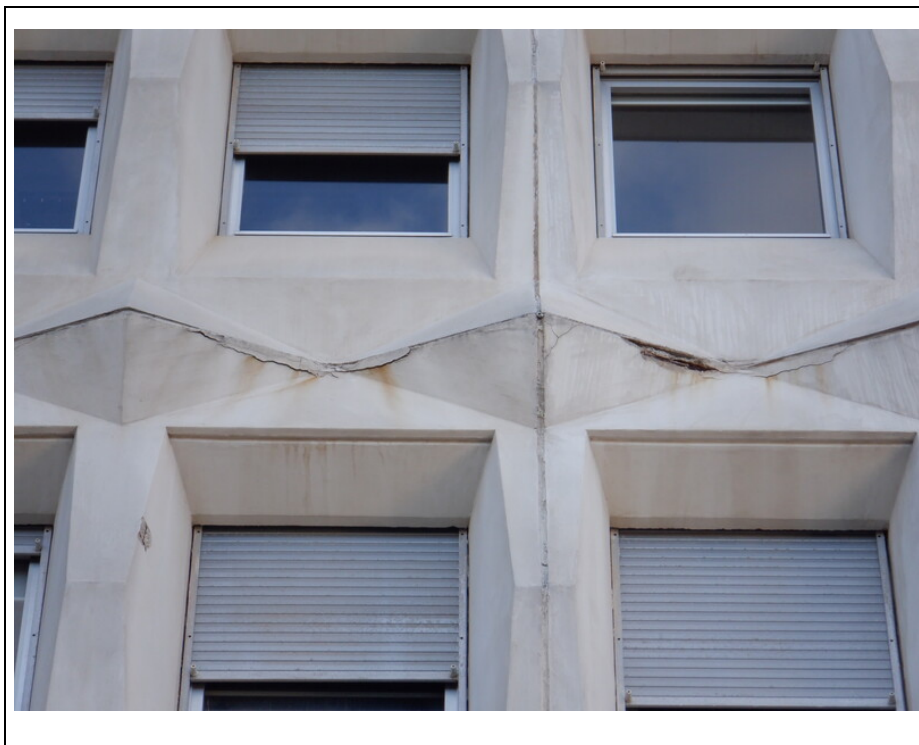
| N° photo | Localisation | Constatation |
|---|---|---|
| 4012 | Fissure + coulure d'oxyde | Fissure avec coulure d'oxyde sur éléments préfabriqués du bâtiment A face NORD |
