**MISSION D'AUDIT SUR L'ETAT DES MODULES DE BETON ARME
PREFABRIQUES CONSTITUANT LES FACADES DU SIEGE DE LA
CAISSE PRIMAIRE D'ASSURANCE MALADIE (CPCAM)
DES BOUCHES-DU-RHONE**

La mission d’audit est réalisée sur les façades préfabriquées en béton armé des bureaux de la CPAM, sis 56 chemin Joseph Aiguier 13008 Marseille.

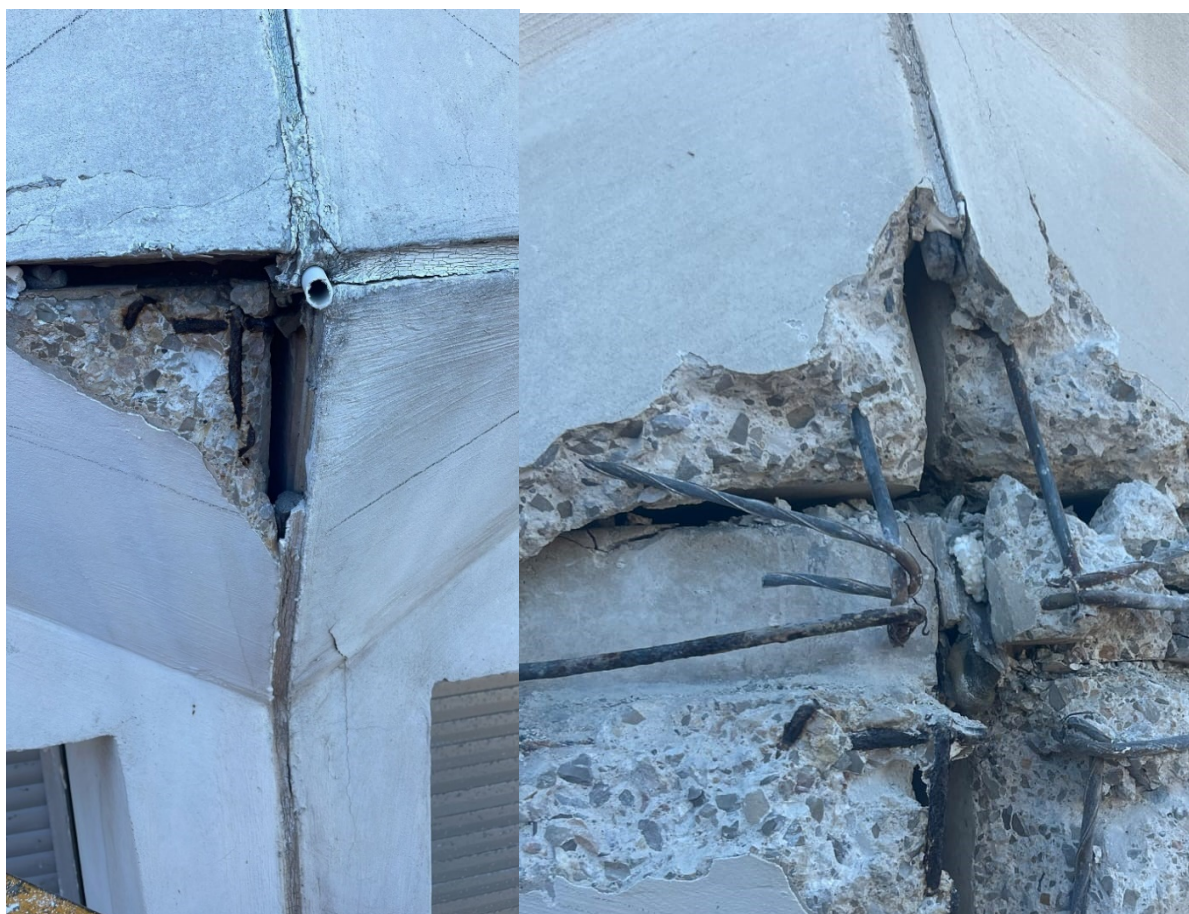
SONDAGE N°1

Ce sondage réalisé au perforateur à partir d'une nacelle avait pour objectif de voir les aciers présents dans le nœud des panneaux ainsi que l'état de conservation de ces aciers.

Une première analyse visuelle montre que les bétons mis en œuvre sont d'excellente qualité.

Les pointes ont été soumises à des intempéries et les parties inférieures laissent apparaître des traces de coulure d'eau. Cette accumulation d'eau, en particulier sur les parties inférieures des pointes qui ont récupéré l'eau des parties supérieures qui ont joué le rôle de gouttes d'eau au niveau des joints horizontaux, a fini par corroder les aciers. On s'aperçoit que ceux-ci ont perdu une quantité non négligeable de matière et les bétons ont fissuré pour la plupart au niveau de ces points singuliers.

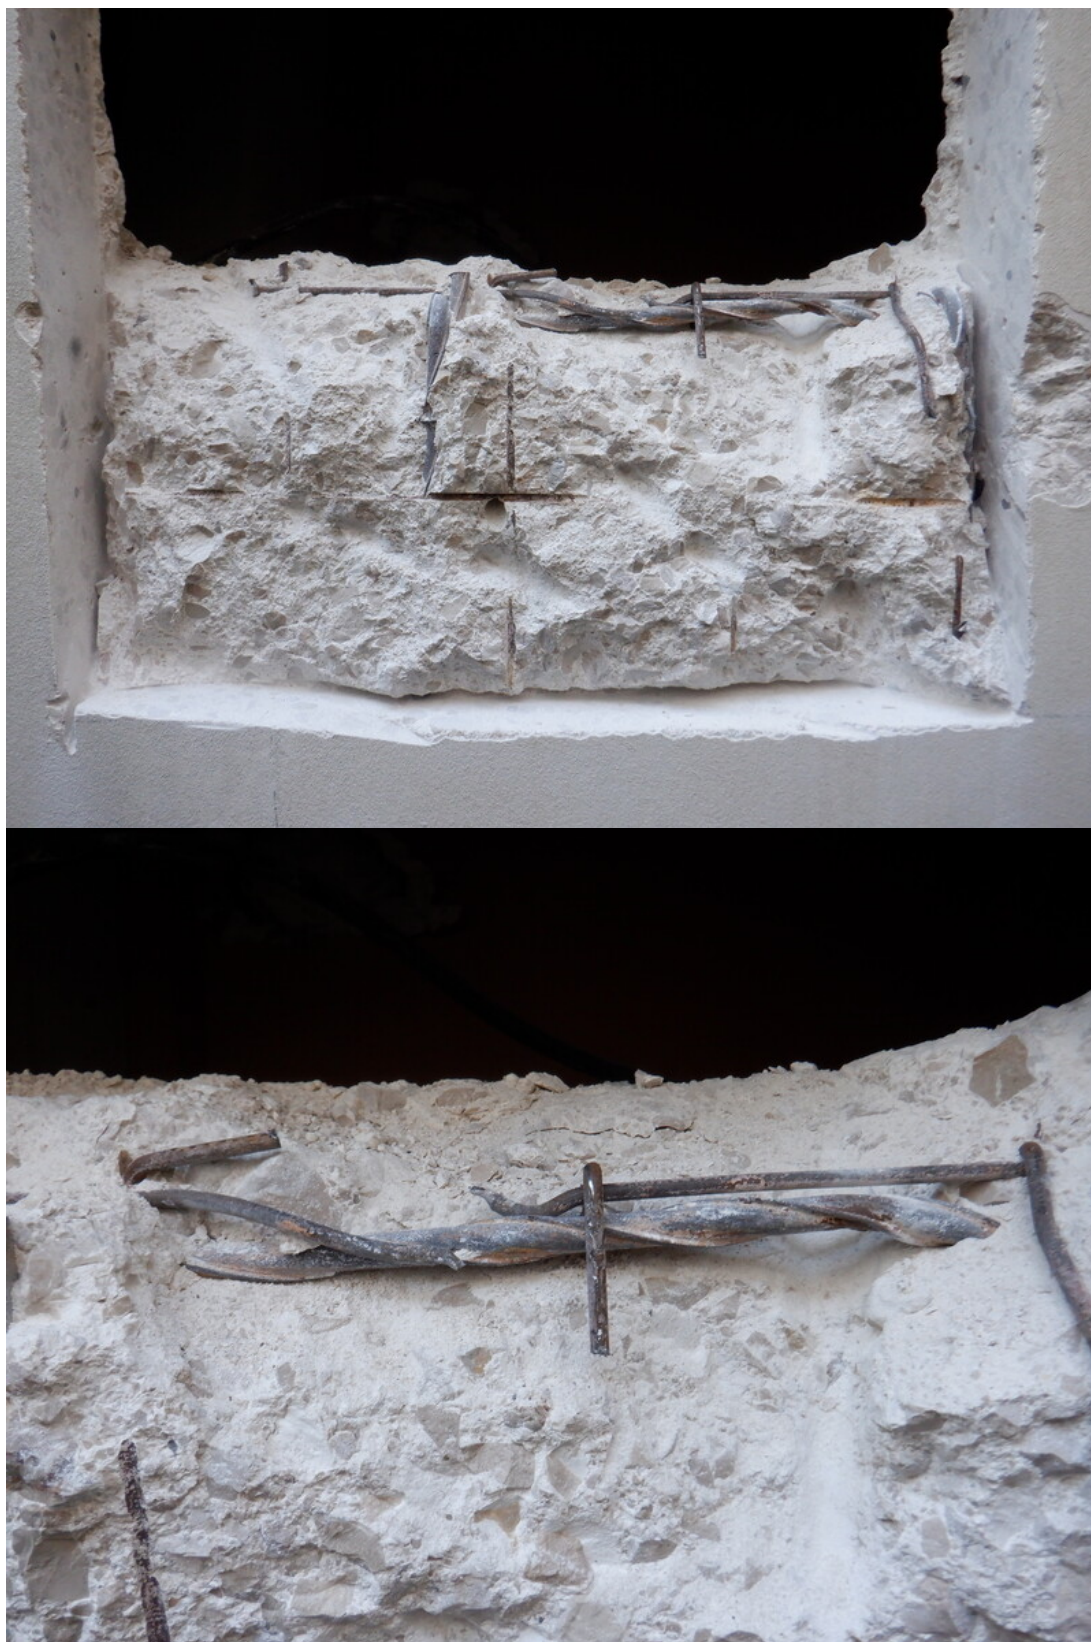
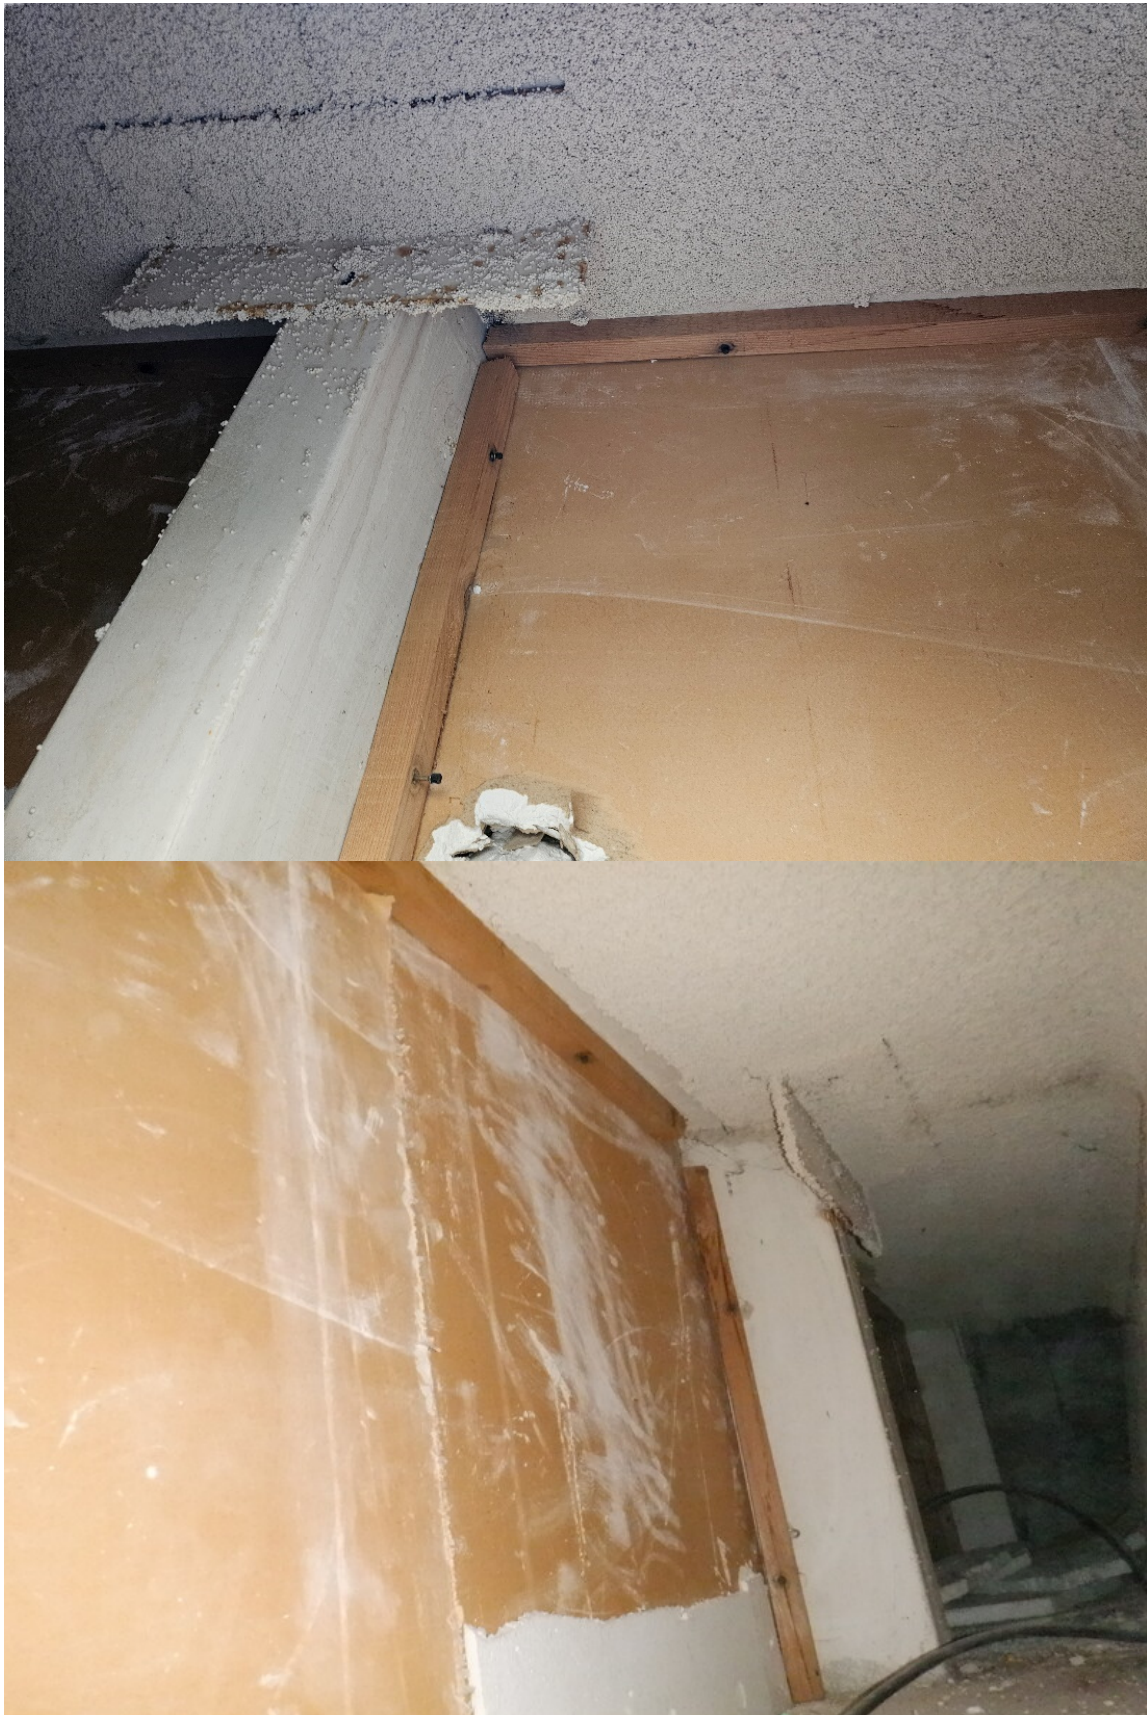
SONDAGE N°2

Ce sondage réalisé à partir d'un sciage et d'une démolition au perforateur avait pour objectif d'appréhender les clavetages des préfabriqués.

Les préfabriqués sont tenus en pied par le plancher béton et clavetés aux extrémités sur les poteaux de façade en béton armé.

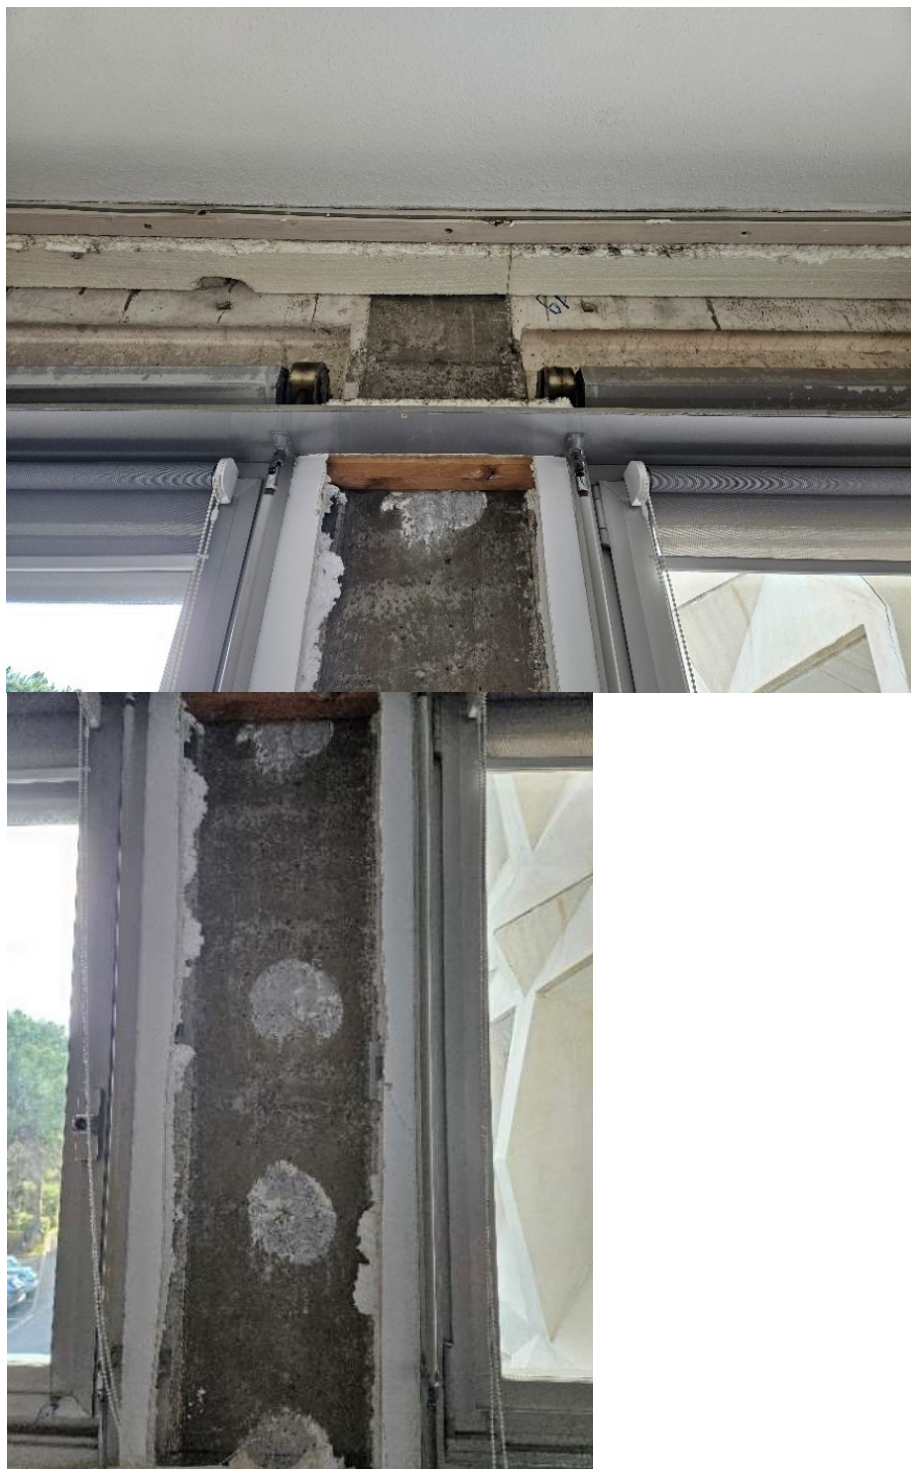
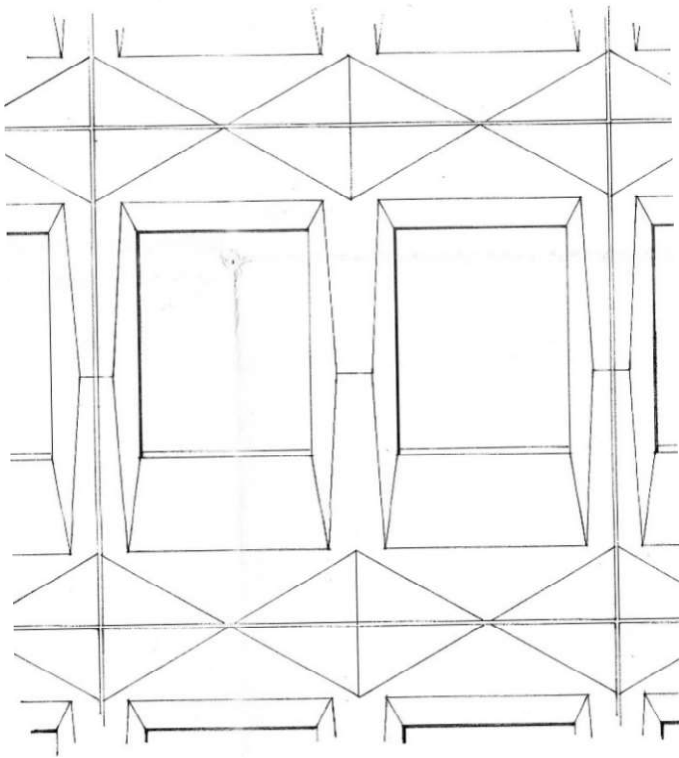
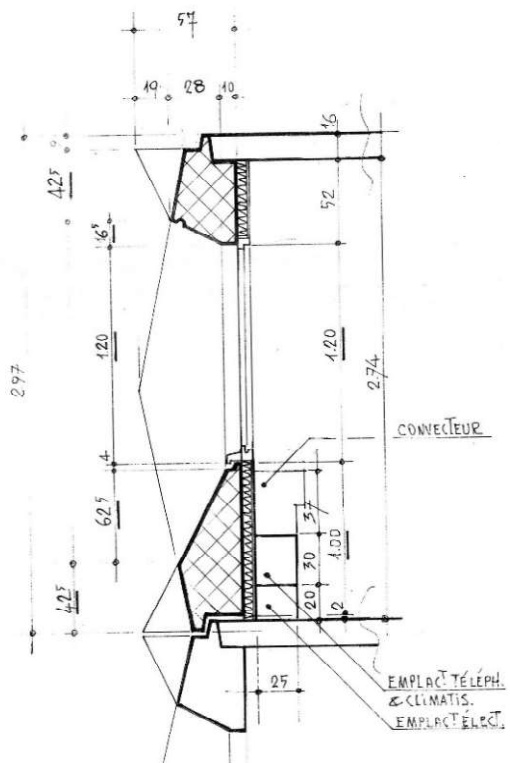
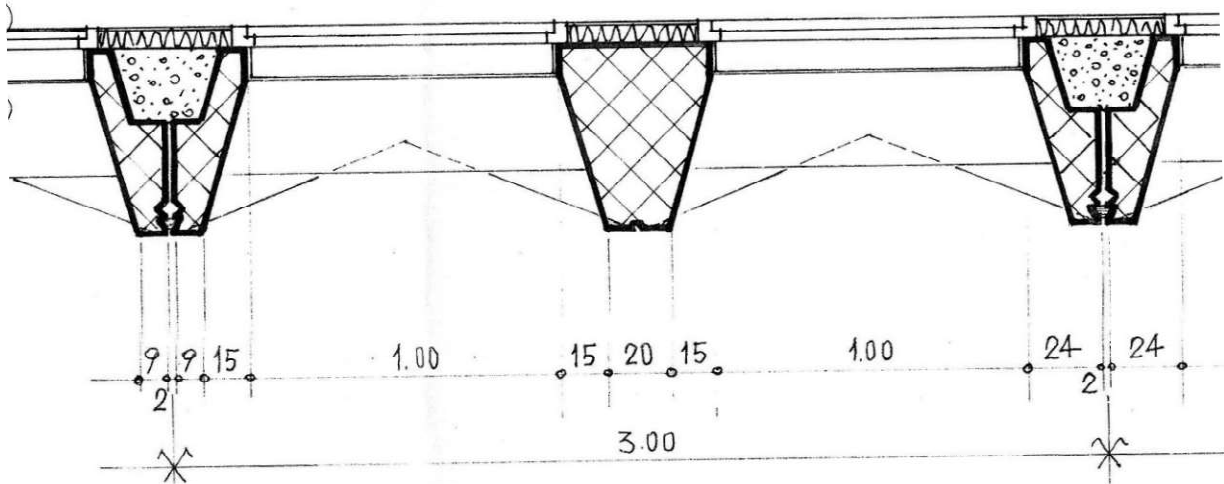
Clavetage des panneaux de type 1 :

Il s'agit de poteaux en béton armé toute hauteur venant s'insérer entre les joues des préfabriqués.

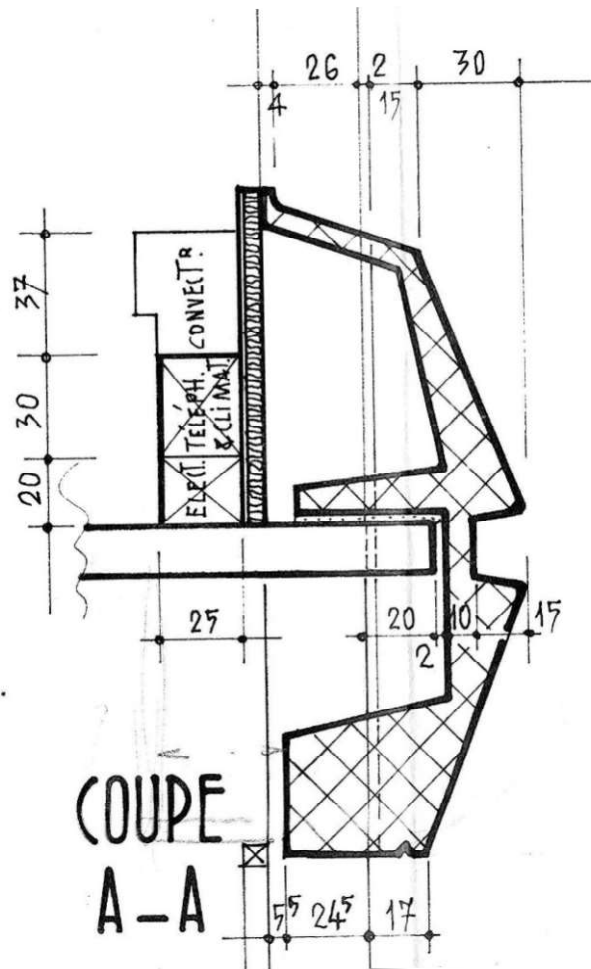
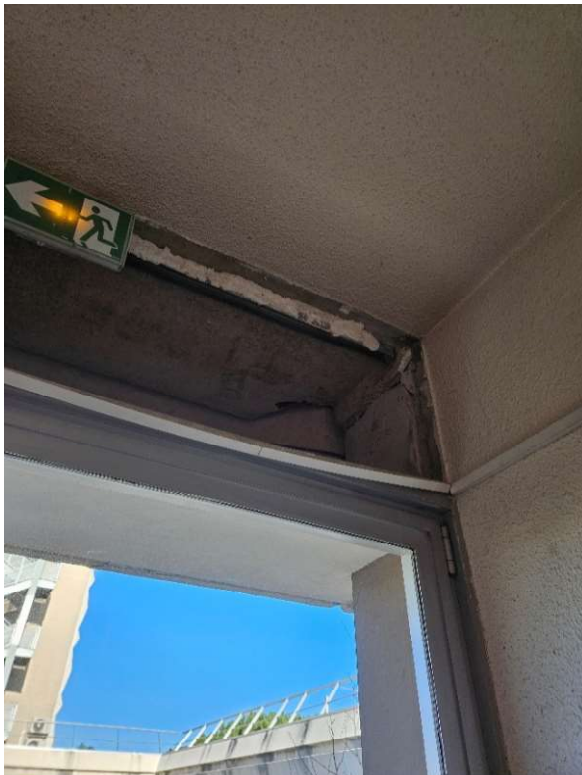
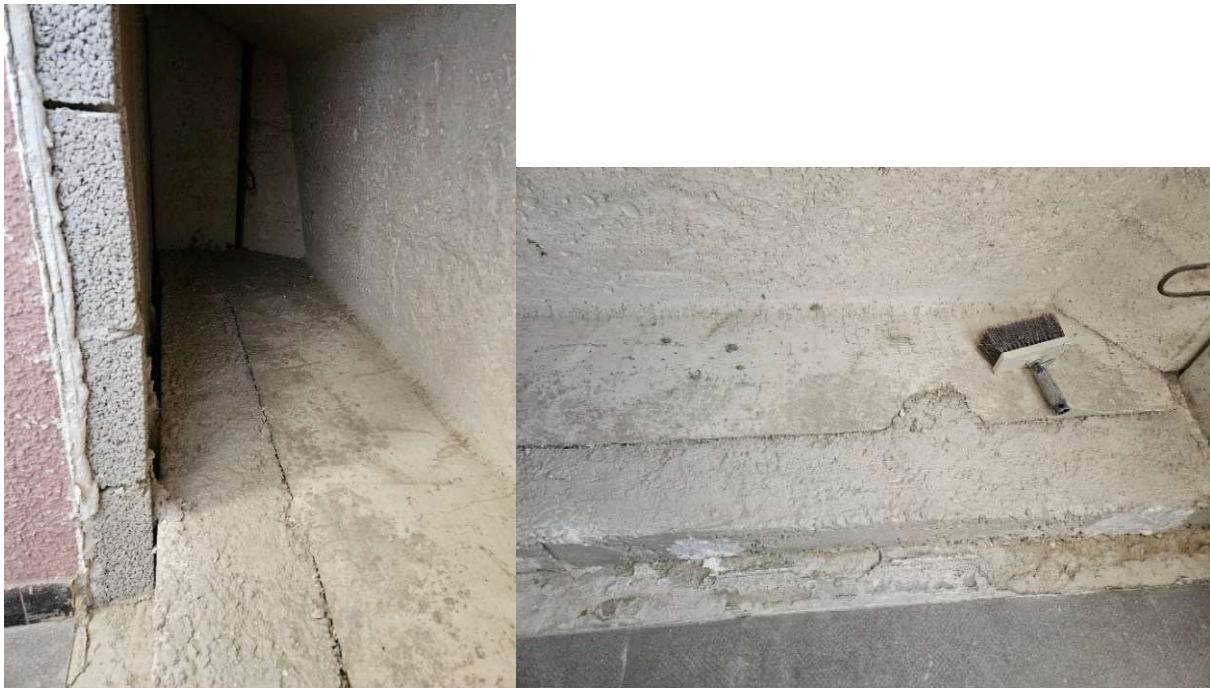
Clavetage des panneaux de type 2 :

Les clavetages sont réalisés au niveau des planchers inférieurs et supérieurs.

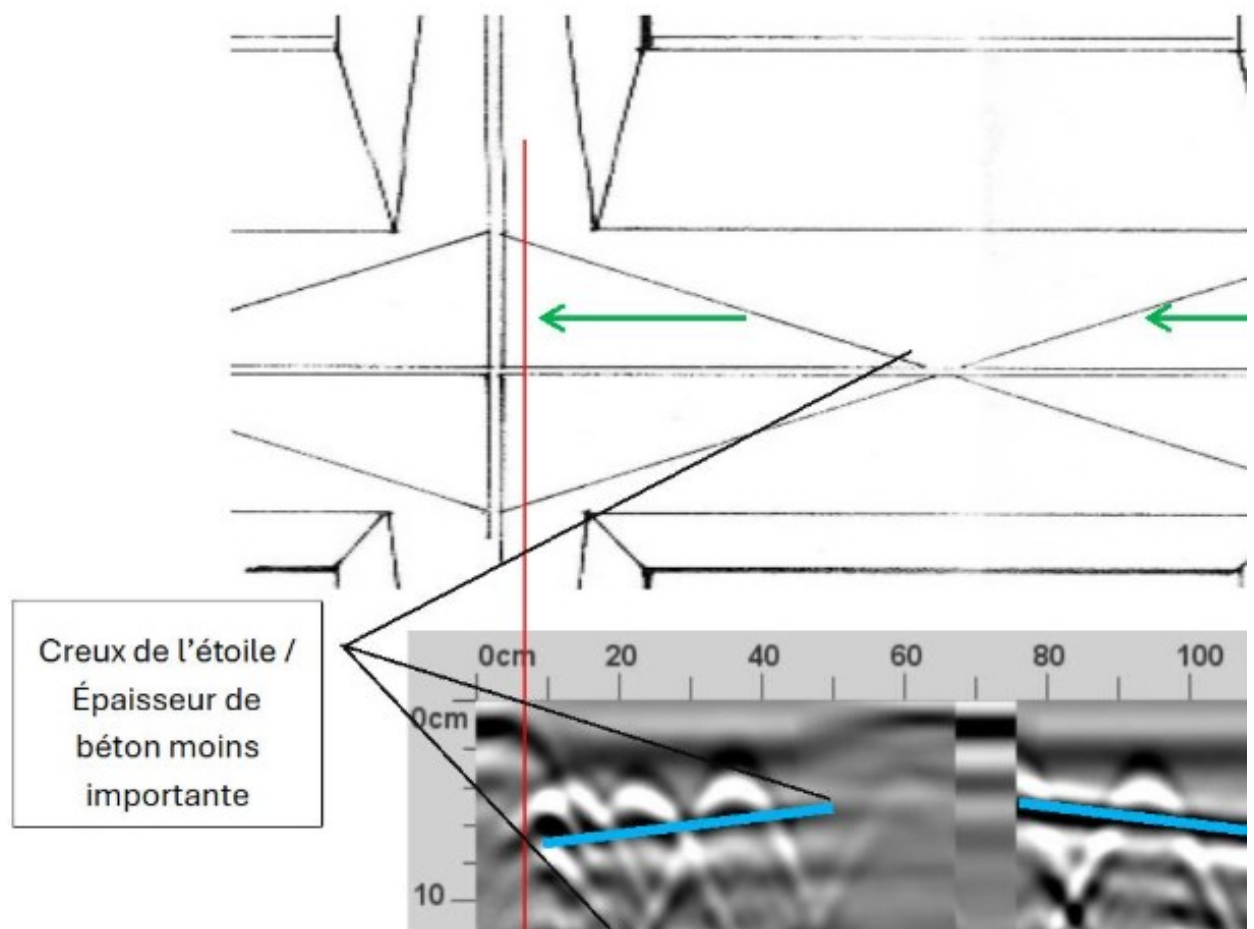
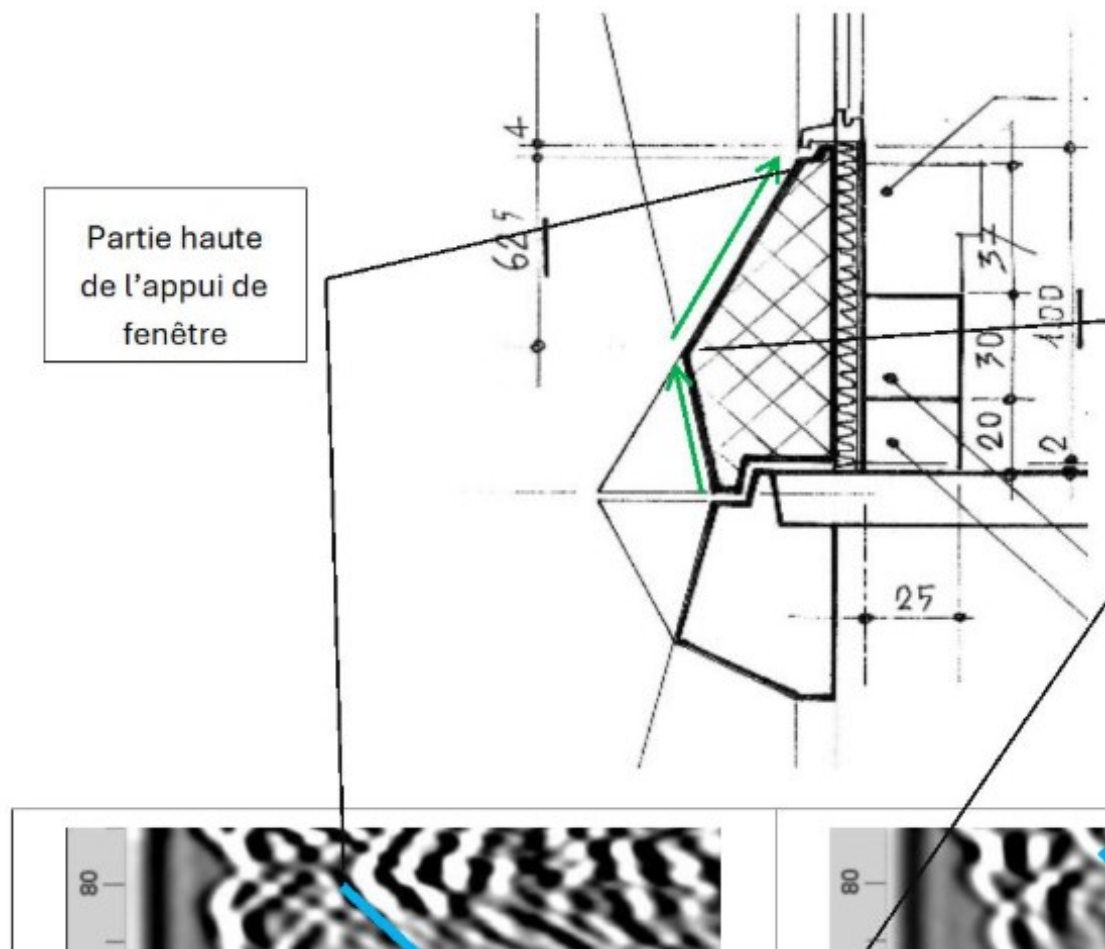
Exemple de Radargramme pour les éléments préfabriqués type « étoile » :

Au final, nos investigations effectuées par échantillonnage de 111 passages Radar répartie sur l'ensemble des façades n'ont pas révélé de pathologies type cavité, altération visible du béton, forte hétérogénéité, ...

Le béton des éléments préfabriqués apparaît donc en bon état de conservation au vu de nos investigations.

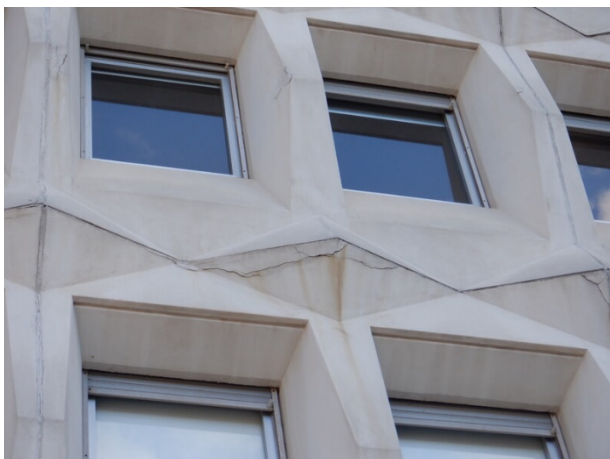
En ce qui concerne les pathologies, nous avons remarqué une fissuration du béton avec des traces de coulure d'oxyde sur les éléments préfabriqués type « étoile ». Ce désordre est présent sur l'intégralité des façades présentant ce type d'élément (bâtiment A, B1 et B2) et est la conséquence d'infiltrations d'eau venues corroder les armatures et in-fine-générer un gonflement voire un éclatement du béton.

Vue rapprochée d'une fissure avec coulure

d'oxyde

Il conviendra de prévoir une purge de l'intégralité de ces zones gonflantes, puis un brossage soigné des aciers corrodés avec une passivation et ragréage à l'aide d'un mortier de réparation de classe R3 a minima.

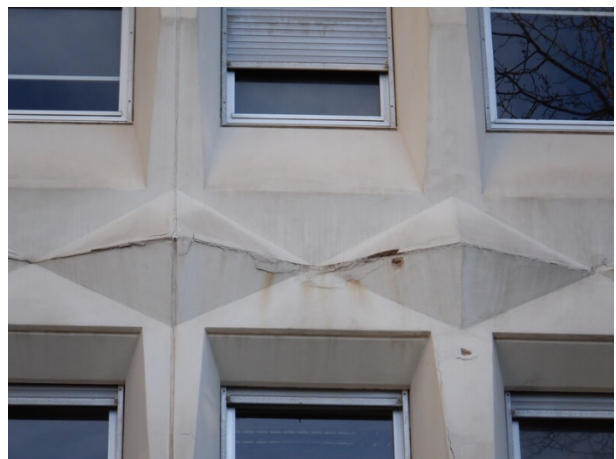
Vue rapprochée d'une fissure avec coulure

d'oxyde

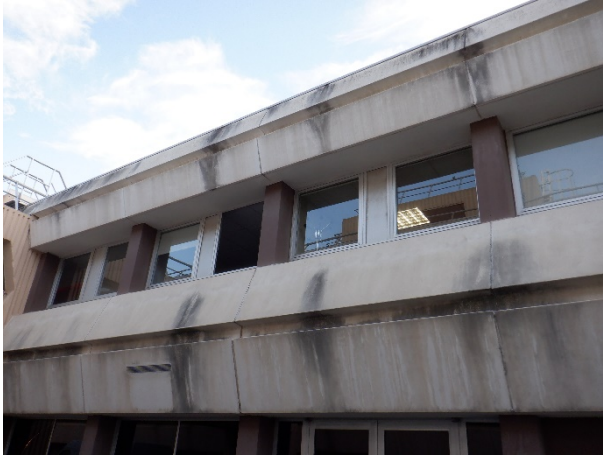
Concernant les façades des bâtiments C et D, celles-ci ne présentent pas de désordre significatif pouvant impacter la tenue structurelle d'un élément préfabriqué. Nous avons simplement remarqué la présence de coulures liées à l'évacuation de l'eau entre les éléments préfabriqués et quelques éclats dans les gouttes d'eau.

Vue rapprochée des traces de coulure

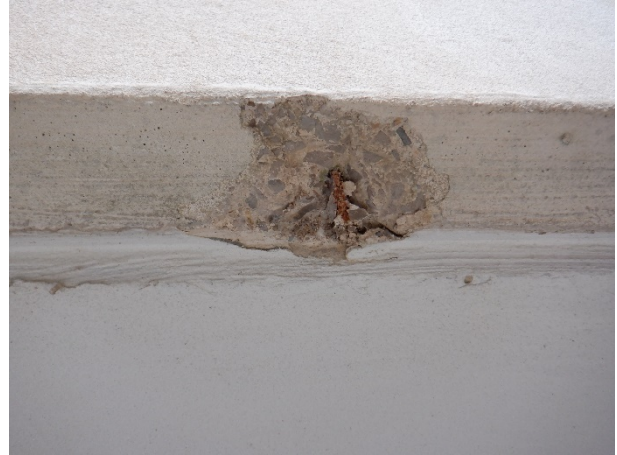
Vue rapprochée d'un éclat dans une goutte d'eau

Les seules recommandations concernent les coulures et éclats de béton visibles en surface. Il conviendra de purger ces zones, de traiter les aciers par passivation et de reconstituer les bétons à l'identique.

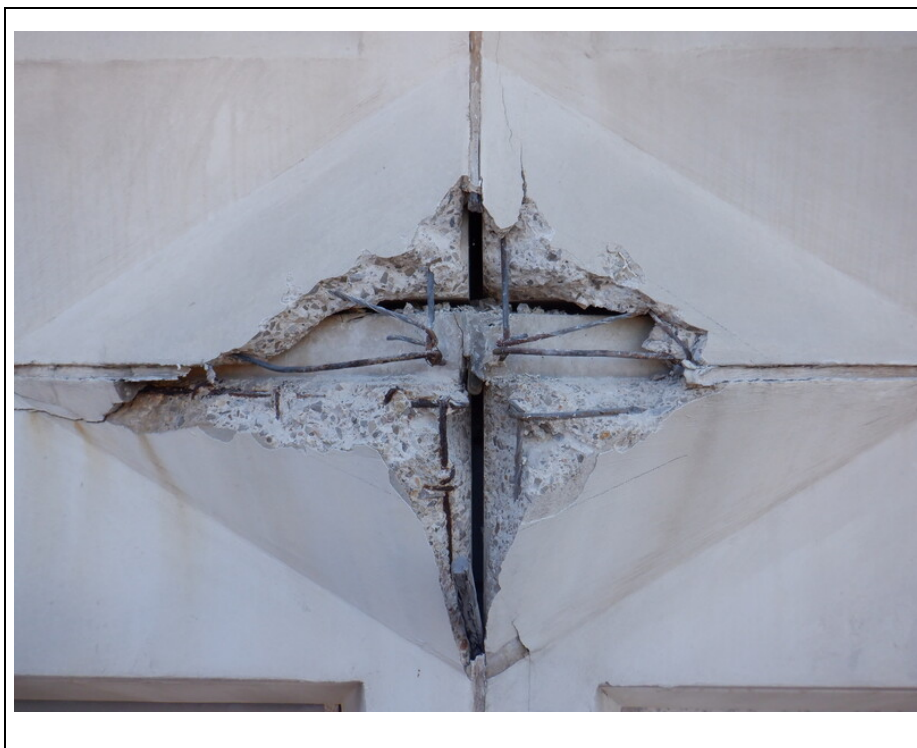
N° photo	Localisation	Constatation
3997	Sondage n°1	Vue générale sondage pointe de diamant préfabriquée

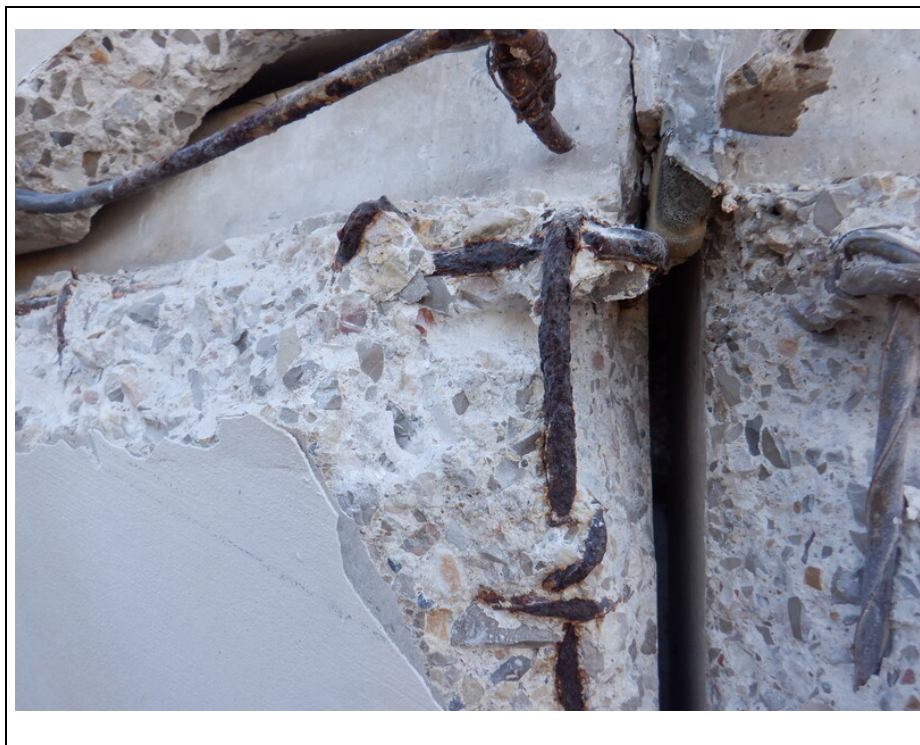
N° photo	Localisation	Constatation
3998	Sondage n°1	Vue rapprochée sondage point de diamant préfabriquée

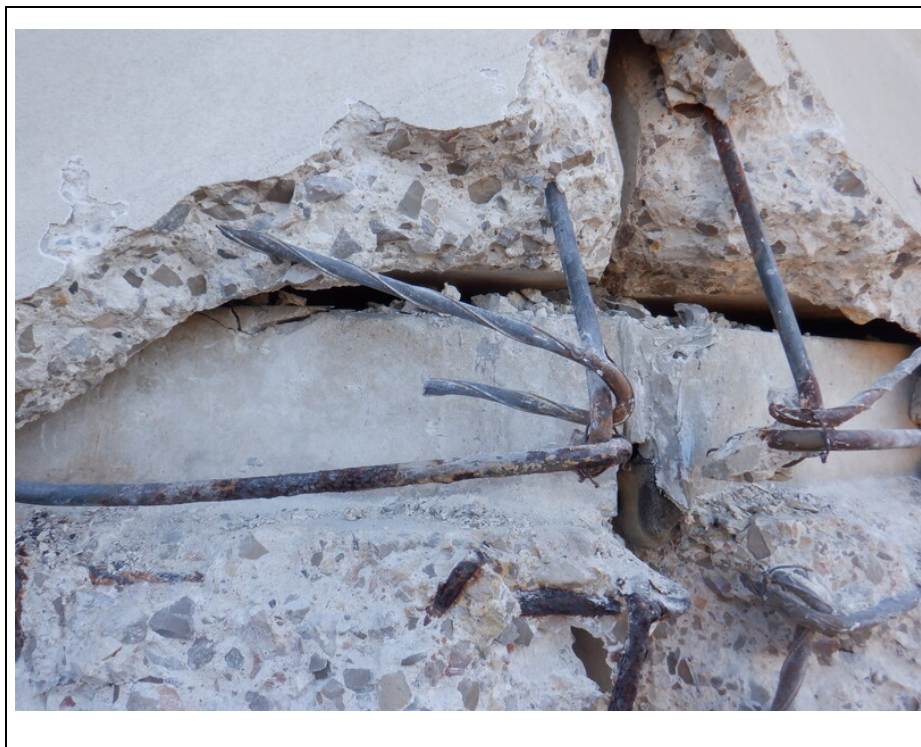
N° photo	Localisation	Constatation
3999	Sondage n°1	Vue rapprochée sondage point de diamant préfabriquée

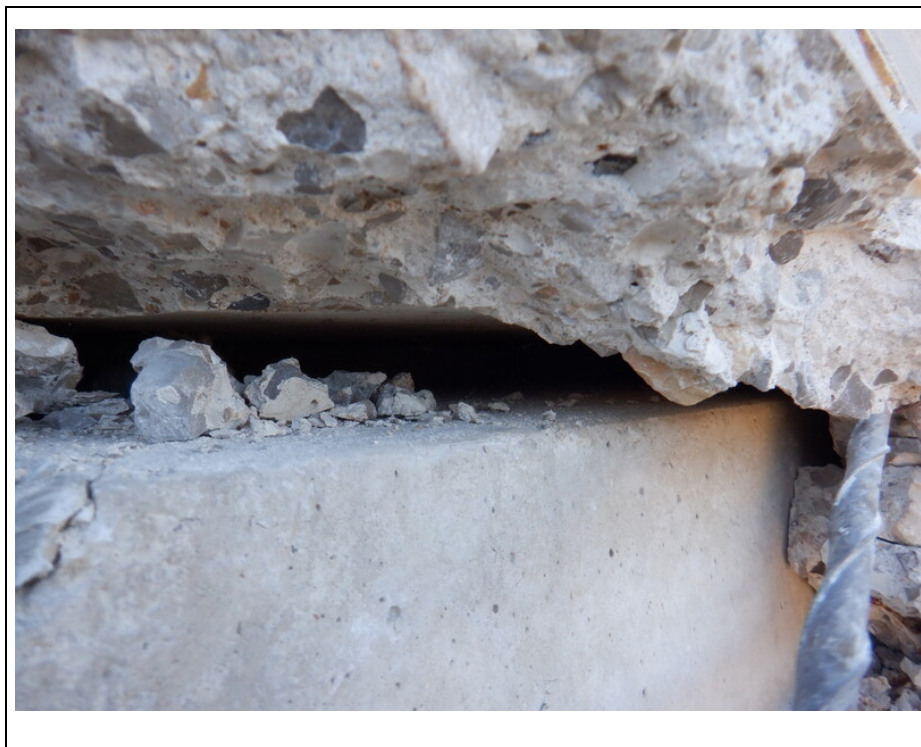
N° photo	Localisation	Constatation
4001	Sondage n°1	Vue rapprochée sondage point de diamant préfabriquée

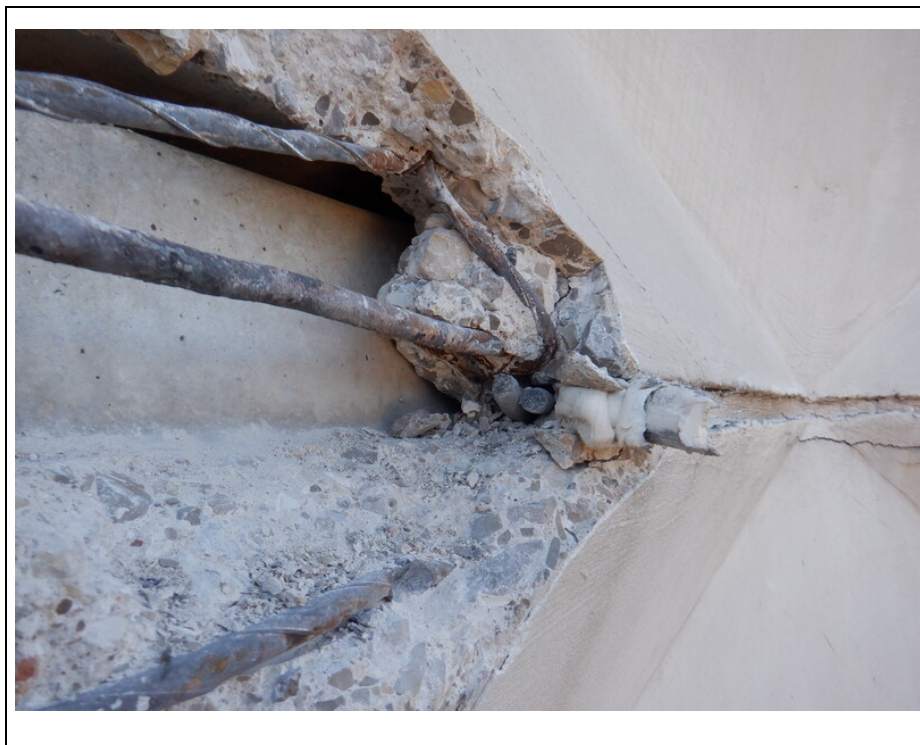
N° photo	Localisation	Constatation
4002	Sondage n°1	Vue rapprochée sondage point de diamant préfabriquée

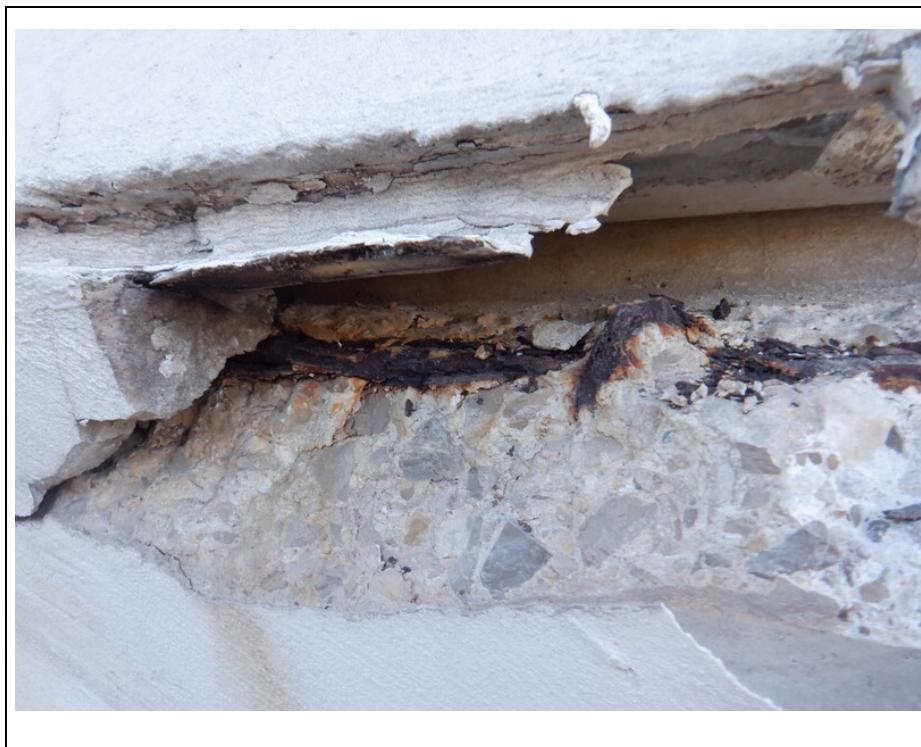
N° photo	Localisation	Constatation
4003	Sondage n°1	Vue rapprochée sondage point de diamant préfabriquée

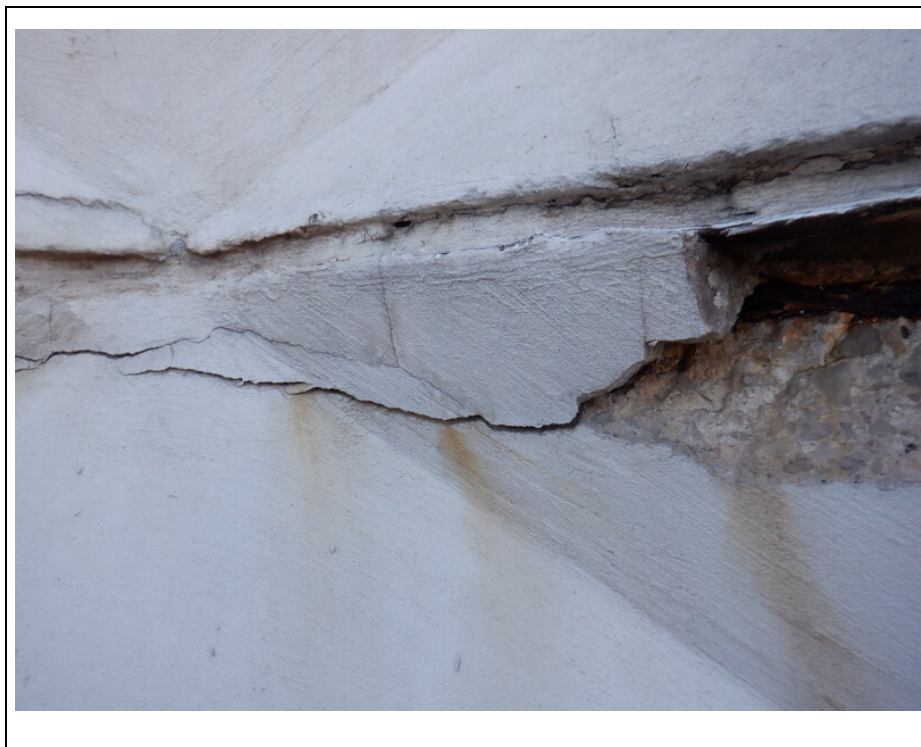
N° photo	Localisation	Constatation
4004	Sondage n°1	Vue rapprochée sondage point de diamant préfabriquée

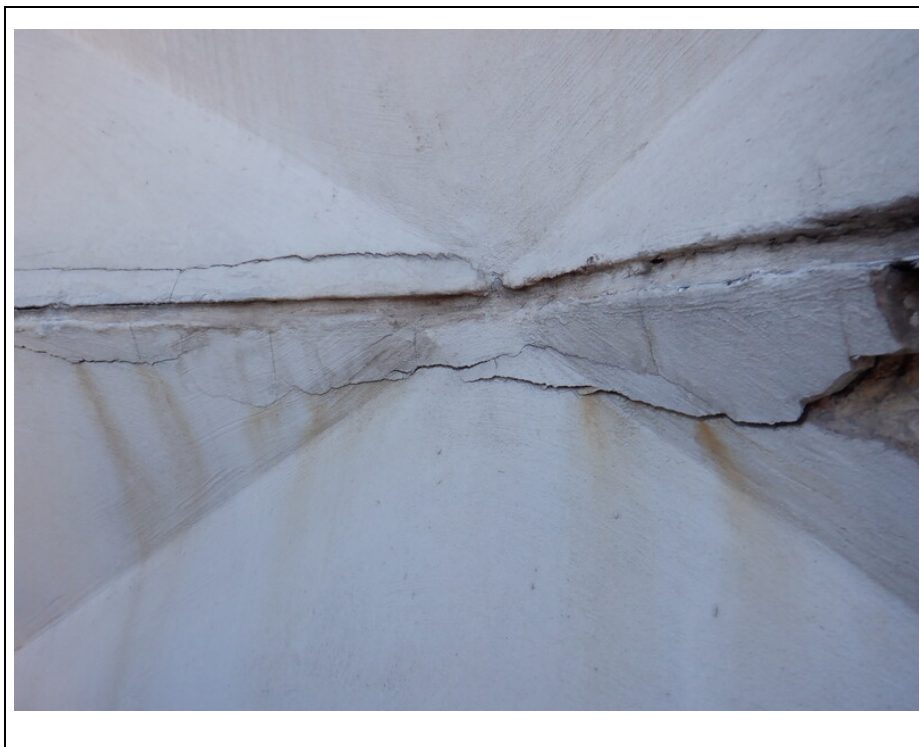
N° photo	Localisation	Constatation
4005	Sondage n°1	Vue rapprochée sondage point de diamant préfabriquée

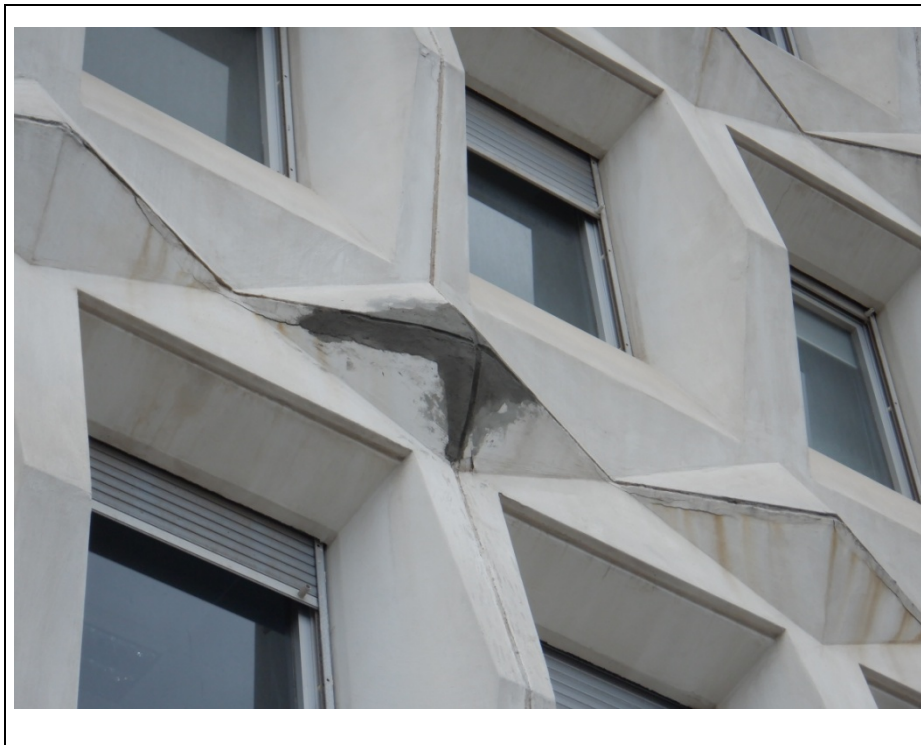
N° photo	Localisation	Constatation
4079	Sondage n°1	Vue générale rebouchage sondage

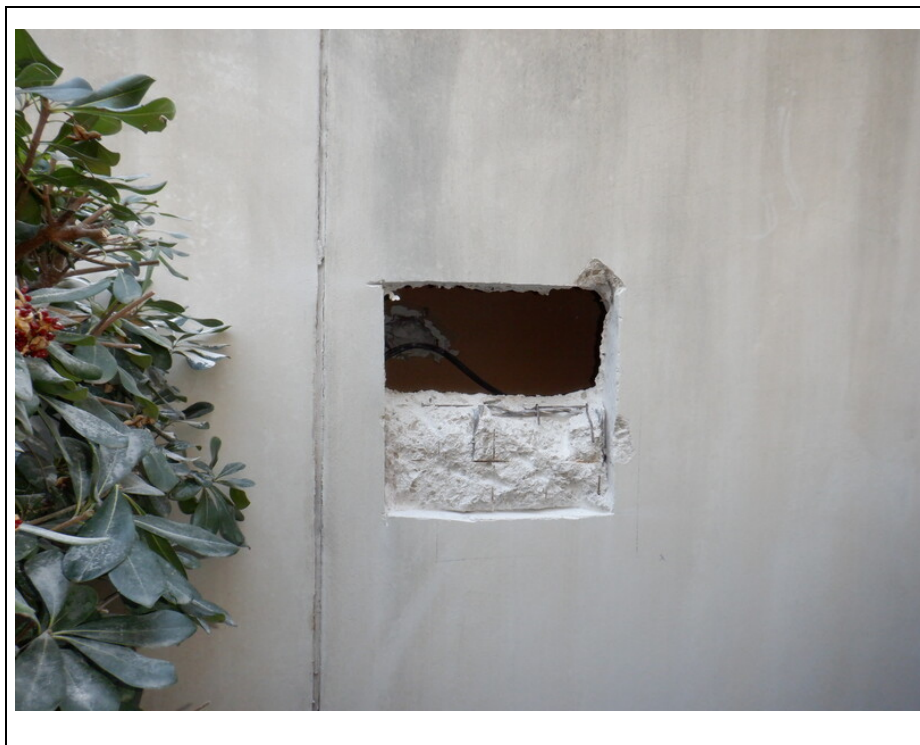
N° photo	Localisation	Constatation
4029	Sondage n°2	Vue générale sondage pointe de diamant préfabriquée

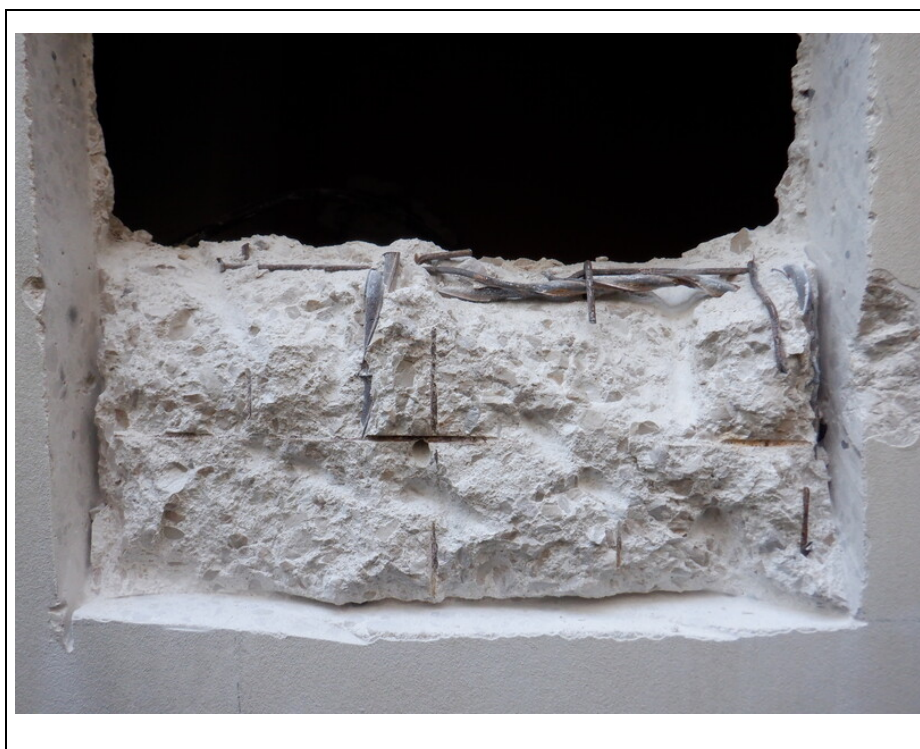
N° photo	Localisation	Constatation
4030	Sondage n°2	Vue rapprochée sondage point de diamant préfabriquée

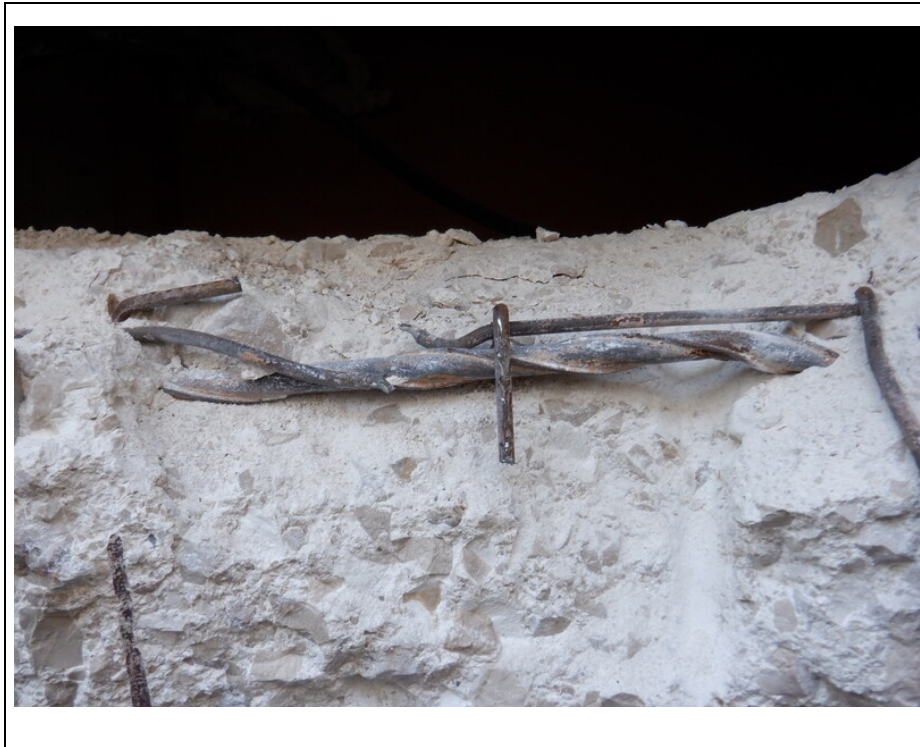
N° photo	Localisation	Constatation
4031	Sondage n°2	Vue rapprochée sondage point de diamant préfabriquée

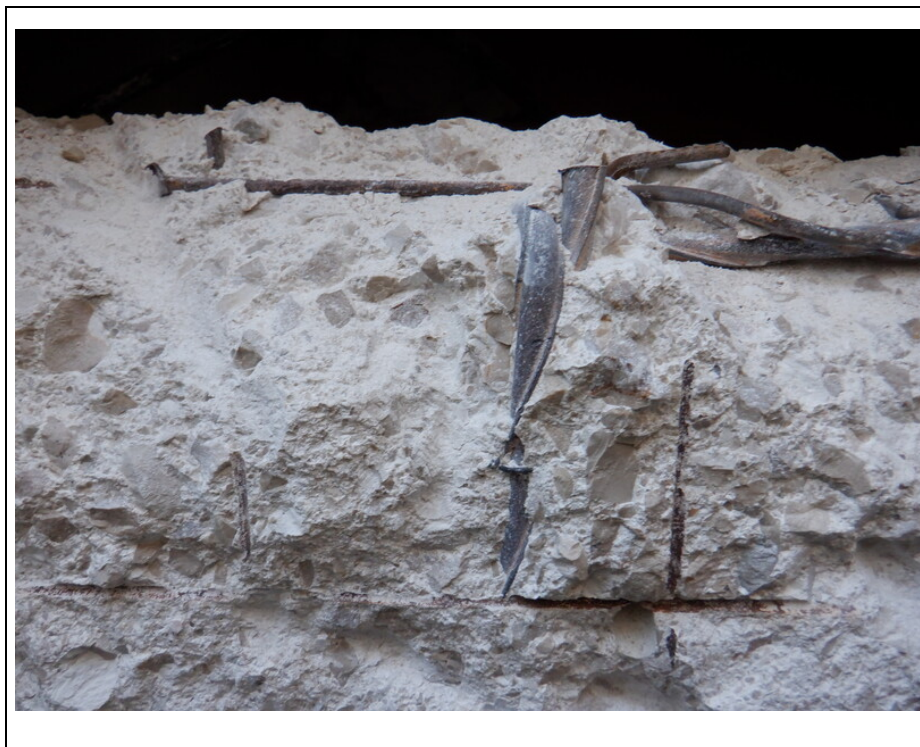
N° photo	Localisation	Constatation
4032	Sondage n°2	Vue rapprochée sondage point de diamant préfabriquée
