**MISSION D'AUDIT SUR L'ETAT DES MODULES DE BETON ARME
PREFABRIQUES CONSTITUANT LES FACADES DU SIEGE DE LA
CAISSE PRIMAIRE D'ASSURANCE MALADIE (CPCAM)
DES BOUCHES-DU-RHONE**

La mission d’audit est réalisée sur les façades préfabriquées en béton armé des bureaux de la CPAM, sis 56 chemin Joseph Aiguier 13008 Marseille.

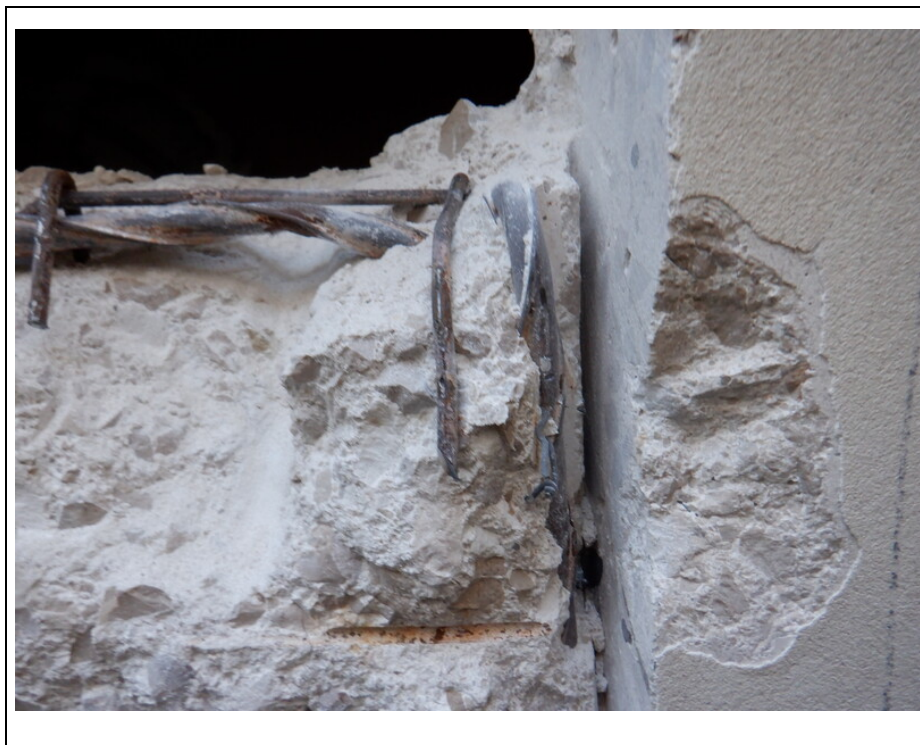
N° photo	Localisation	Constatation
4033	Sondage n°2	Vue rapprochée sondage point de diamant préfabriquée

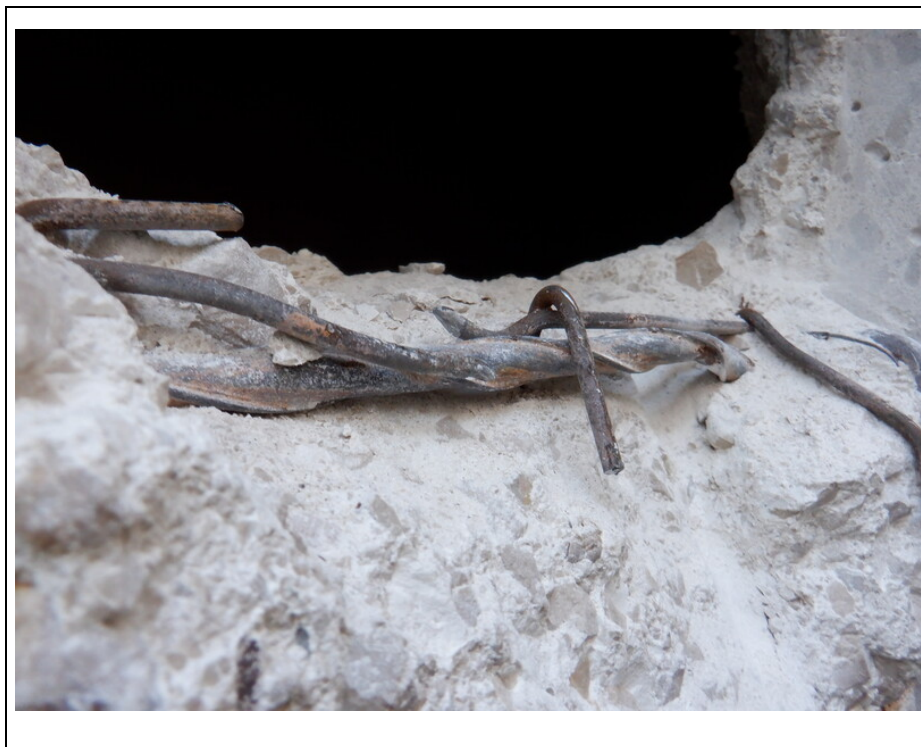
N° photo	Localisation	Constatation
4034	Sondage n°2	Vue rapprochée sondage point de diamant préfabriquée

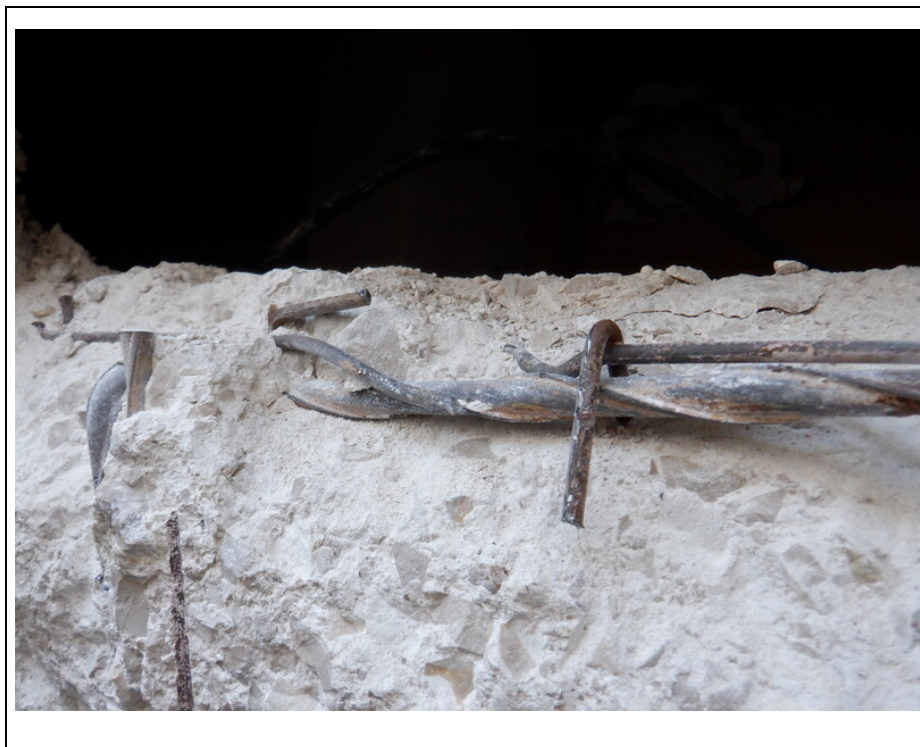
N° photo	Localisation	Constatation
4035	Sondage n°2	Vue rapprochée sondage point de diamant préfabriquée

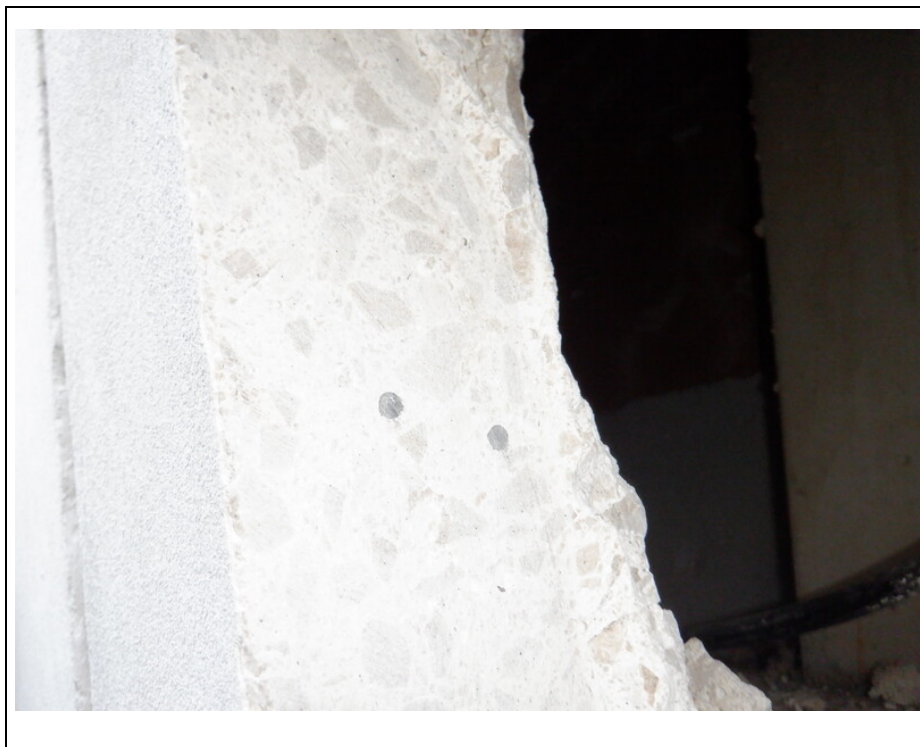
N° photo	Localisation	Constatation
4036	Sondage n°2	Vue rapprochée sondage point de diamant préfabriquée

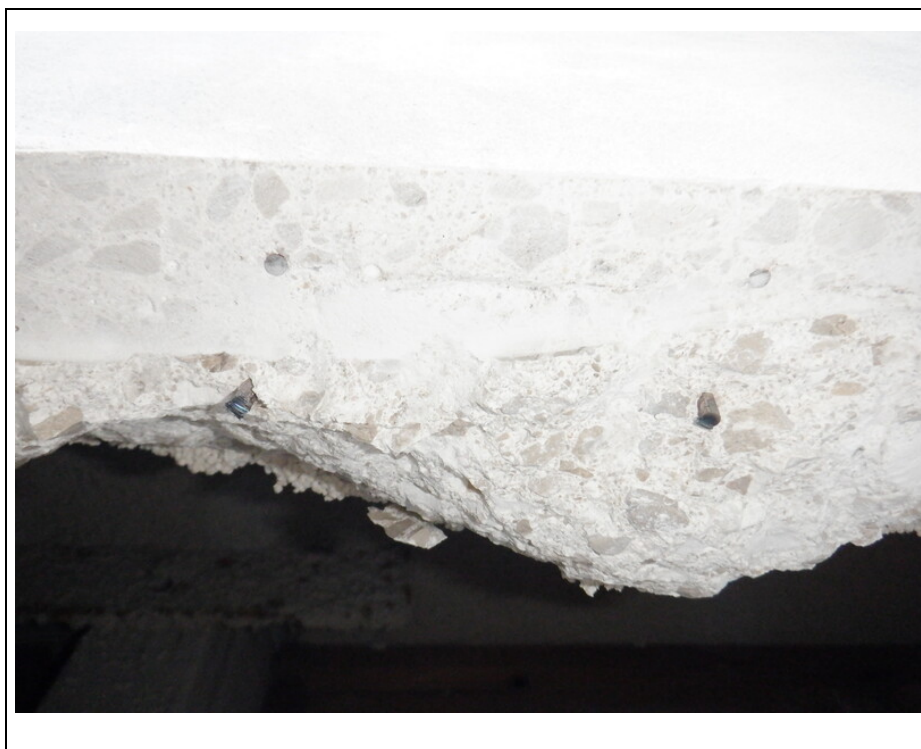
N° photo	Localisation	Constatation
4037	Sondage n°2	Vue rapprochée sondage point de diamant préfabriquée

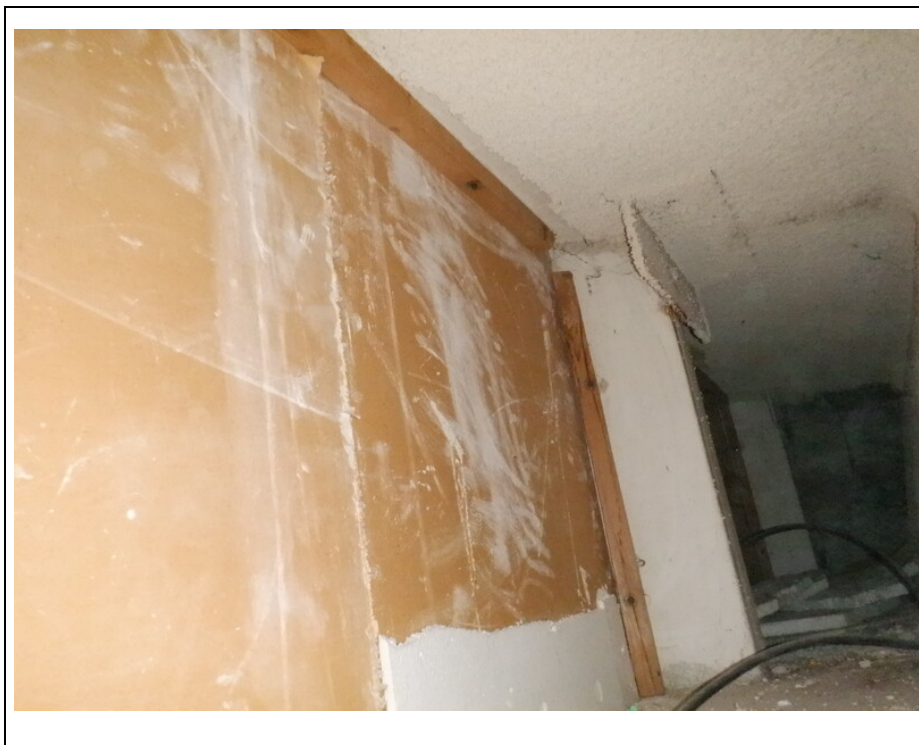
N° photo	Localisation	Constatation
4038	Sondage n°2	Vue rapprochée sondage point de diamant préfabriquée

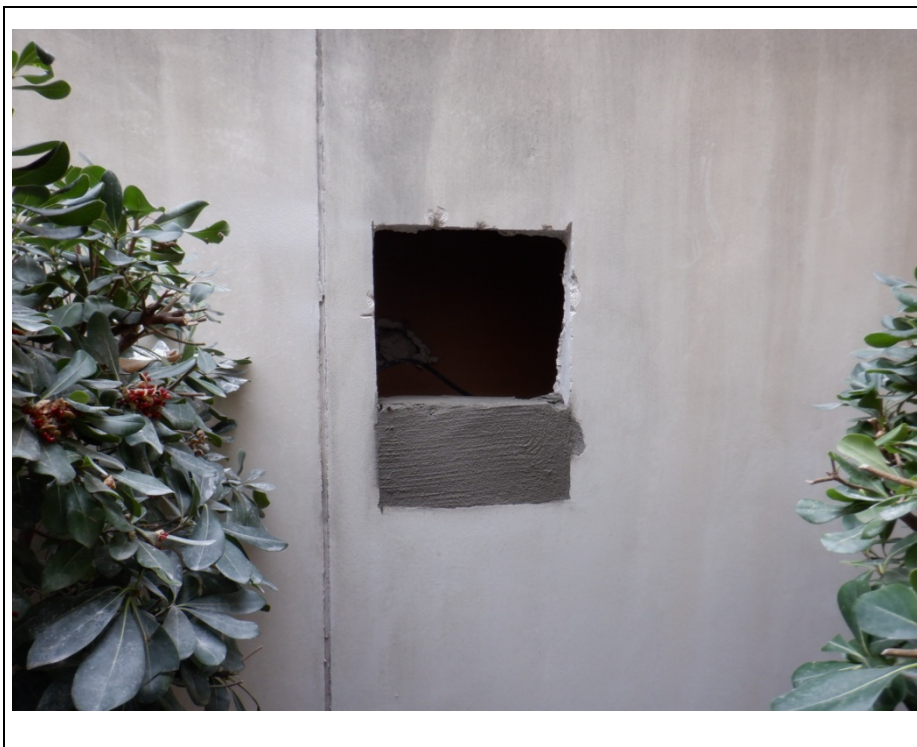
N° photo	Localisation	Constatation
4080	Sondage n°2	Vue générale rebouchage sondage

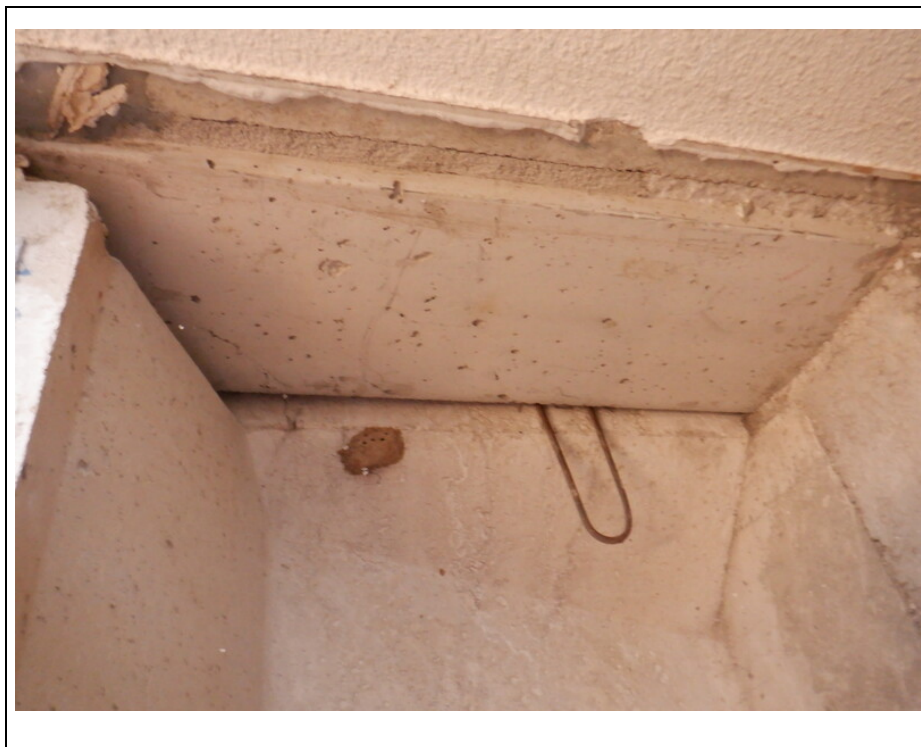
N° photo	Localisation	Constatation
4017	Sondage n°3	Vue rapprochée sondage en face intérieur élément préfabriqué

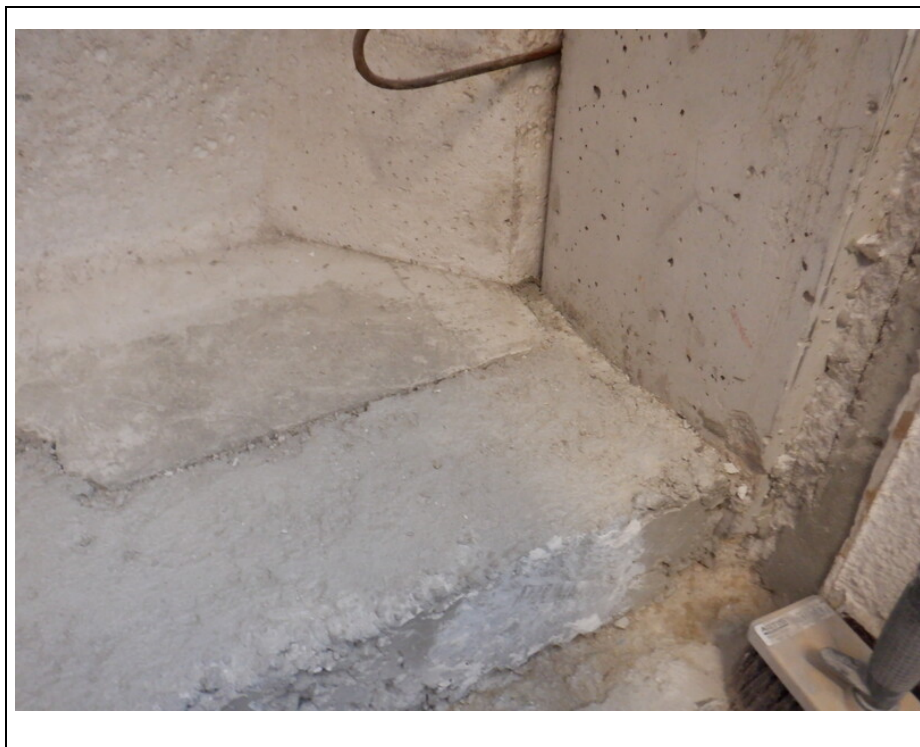
N° photo	Localisation	Constatation
4018	Sondage n°3	Vue rapprochée sondage en face intérieur élément préfabriqué

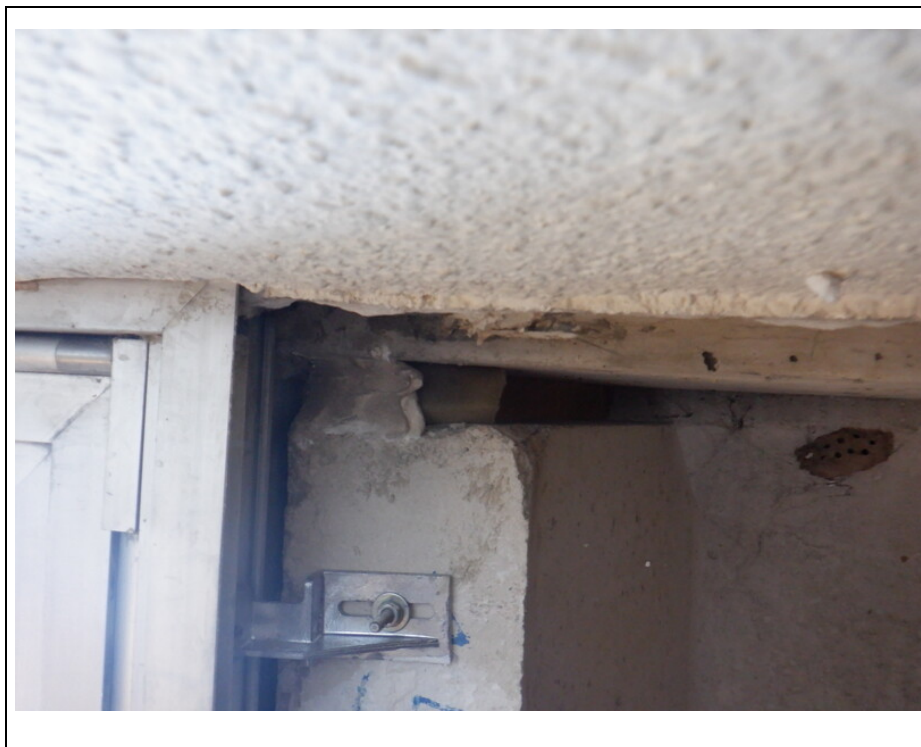
N° photo	Localisation	Constatation
4019	Sondage n°3	Vue rapprochée sondage en face intérieur élément préfabriqué

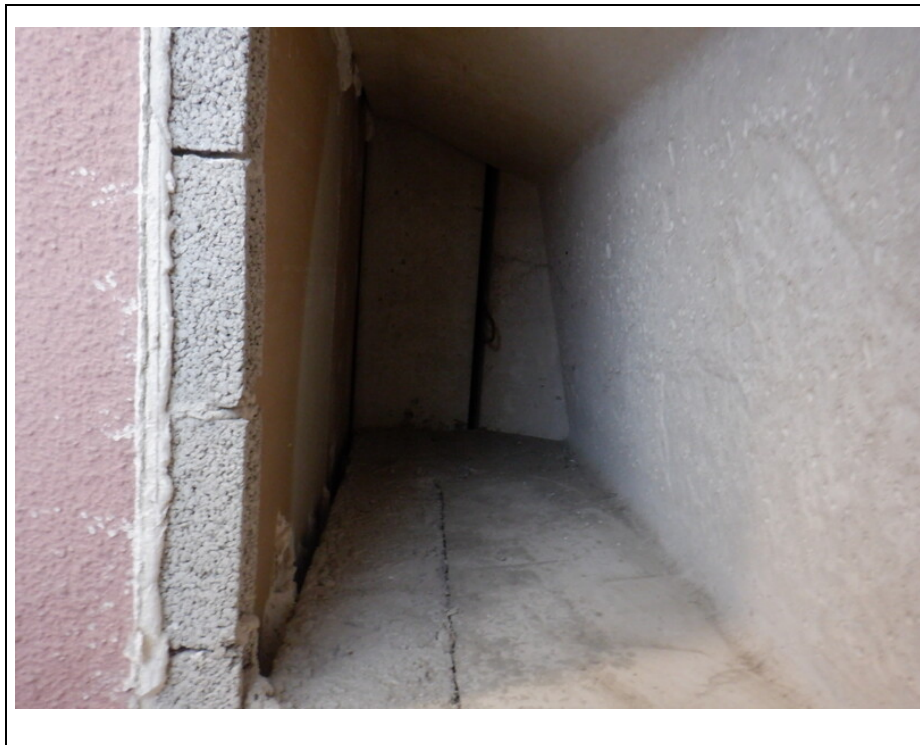
N° photo	Localisation	Constatation
4020	Sondage n°3	Vue rapprochée sondage en face intérieur élément préfabriqué
