**A l'attention de Mme BELIN Aurélie****Rapport de repérage des matériaux et produits contenant de l'amiante avant réalisation de travaux****Article R4412-97 du Code du Travail, Norme NF X 46-020 du 5 août 2017**

**Date(s) du repérage :** le 09/07/2021**Nom du site :** PALAIS DE JUSTICE AJACCIO FINOSELLO**Immeuble bâti objet du repérage :**  
PALAIS DE JUSTICE FINOSELLO  
AVENUE MARECHAL LYAUTEY  
20000 AJACCIO**Numéro d'affaire :** 10778288**Référence du rapport :** 10778288/S2.2.2.R**Rédigé le :** 13/12/2021**Par l'opérateur de repérage :** Egil CABAREL**Date de la commande :** 05/07/2021

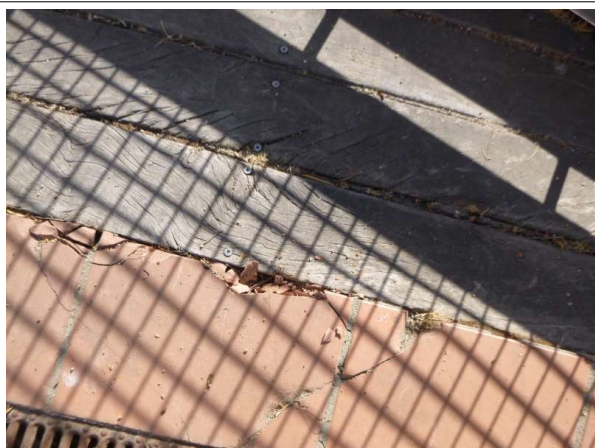
Prélèvement - P001 : EXTERIEUR - Colle- (Absence d'amiante)

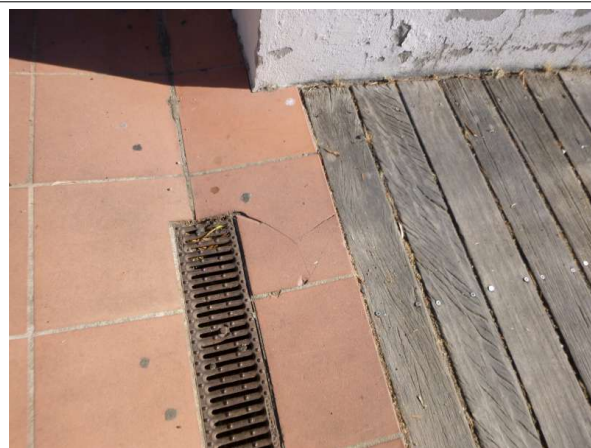
Prélèvement - P002 : EXTERIEUR - Colle- (Absence d'amiante)

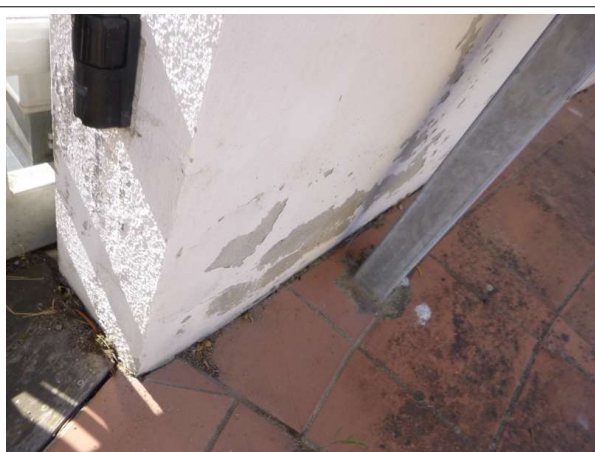
Prélèvement - P003 : EXTERIEUR - Enduit- (Absence d'amiante)

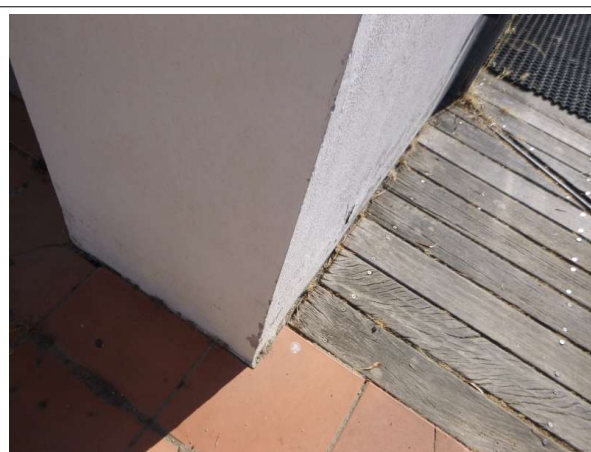
Prélèvement - P004 : EXTERIEUR - Enduit- (Absence d'amiante)

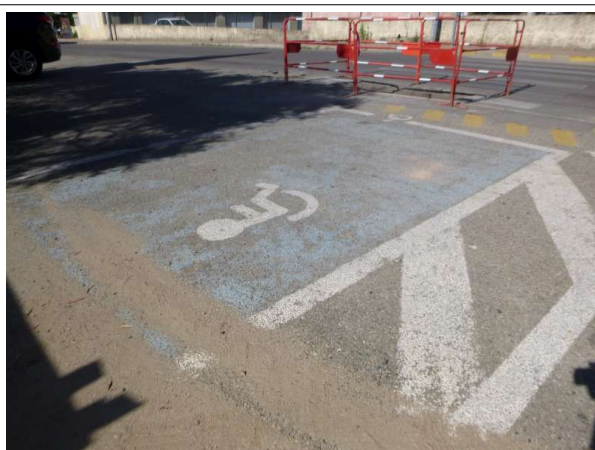
Prélèvement - P005 : EXTERIEUR - Enrobé bitumineux- (Absence d'amiante)

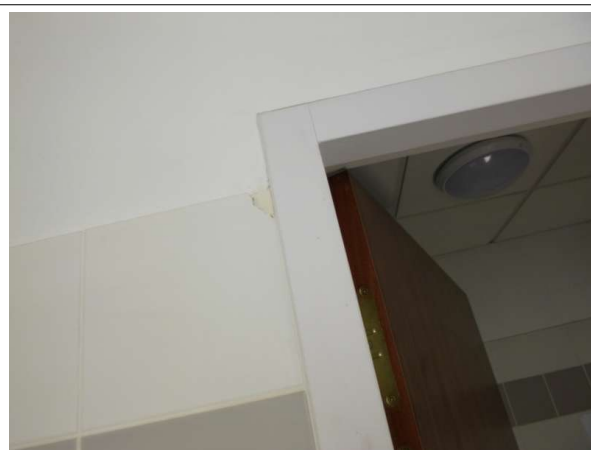
Prélèvement - P006 : RDC / WC - Colle- (Absence d'amiante)

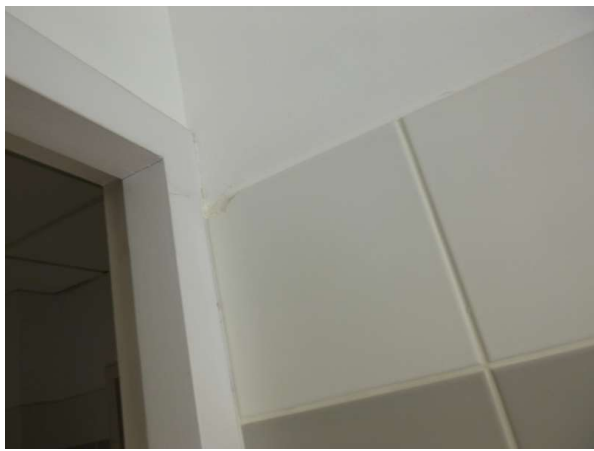
Prélèvement - P007 : RDC / WC - Colle- (Absence d'amiante)

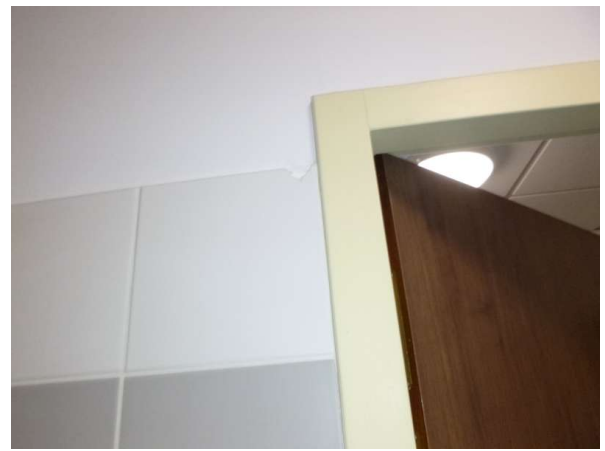
Prélèvement - P008 : RDJ / WC - Colle- (Absence d'amiante)

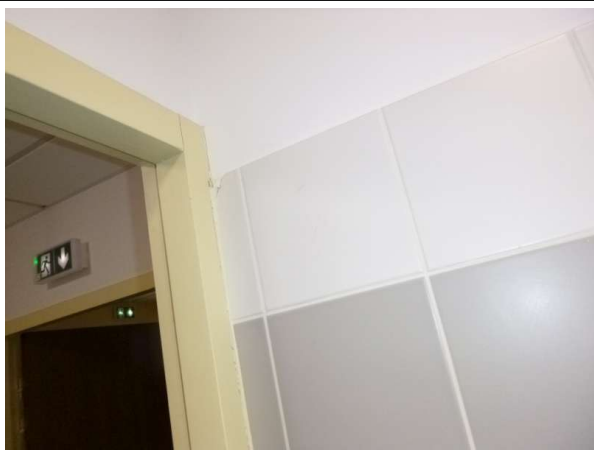
Prélèvement - P009 : RDJ / WC - Colle- (Absence d'amiante)

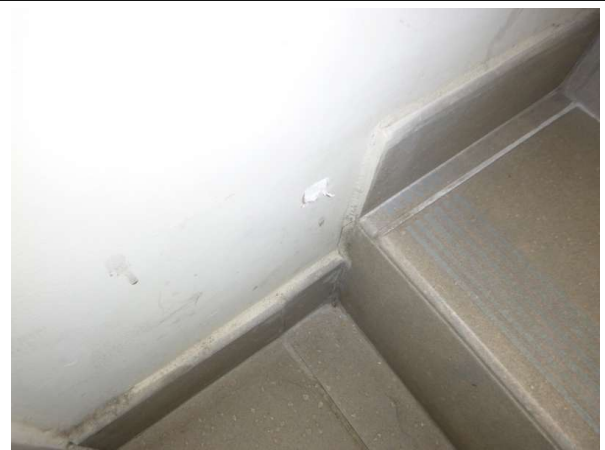
Prélèvement - P010 : RDJ / ESCALIER - Enduit- (Absence d'amiante)

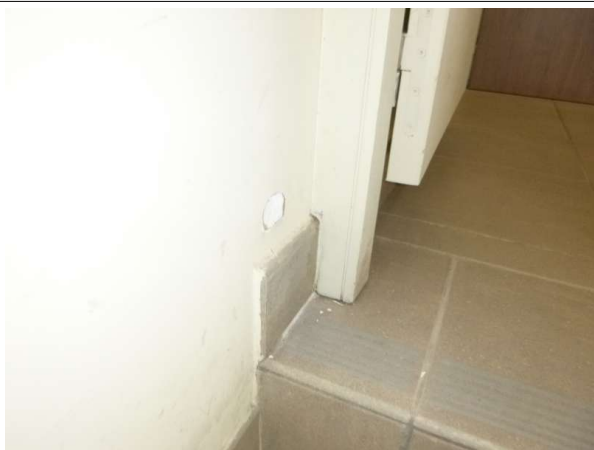
Prélèvement - P011 : RDJ / ESCALIER - Enduit- (Absence d'amiante)
