Rapport de repérage des matériaux et produits contenant de l'amiante avant réalisation de travaux

Nom du site : TRIBUNAL DE GRANDE INSTANCE AJACCIO

Numéro d'affaire : 10778329

Référence du rapport : 10778329/S3.2.2.R

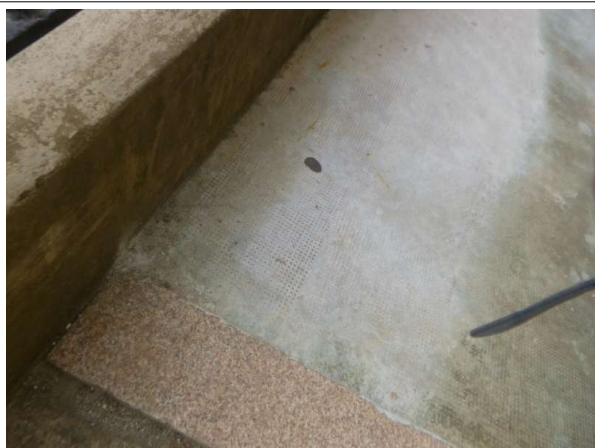
Prélèvement - P001 : EXTERIEUR - Ragréage- (Absence d'amiante)

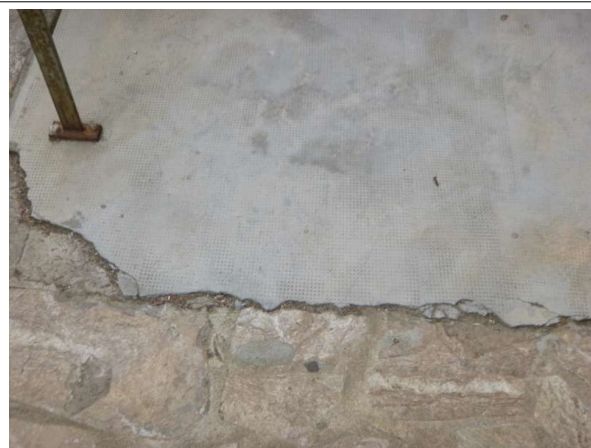
Prélèvement - P002 : EXTERIEUR - Ragréage- (Absence d'amiante)

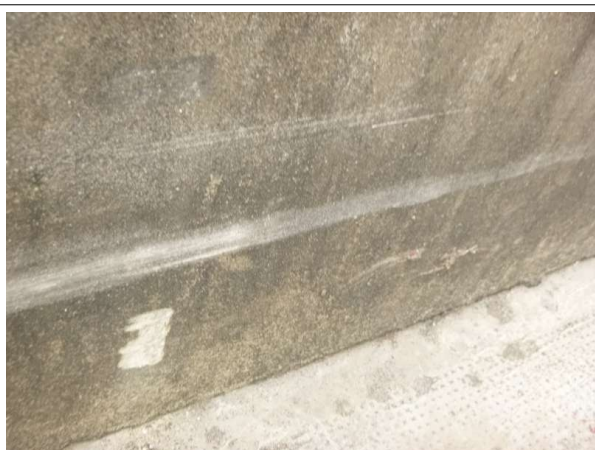
Prélèvement - P003 : EXTERIEUR - Enduit- (Absence d'amiante)

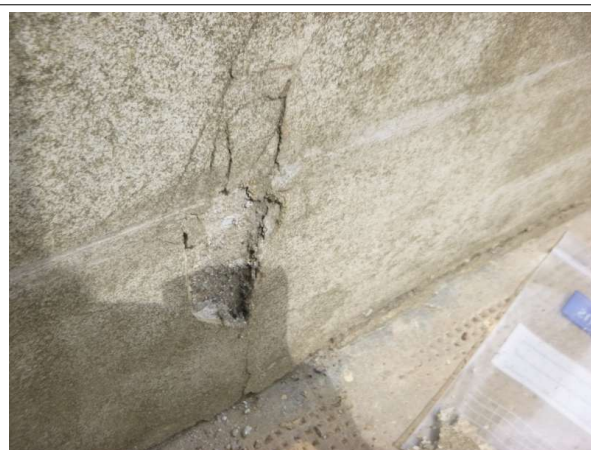
Prélèvement - P004 : EXTERIEUR - Enduit- (Absence d'amiante)

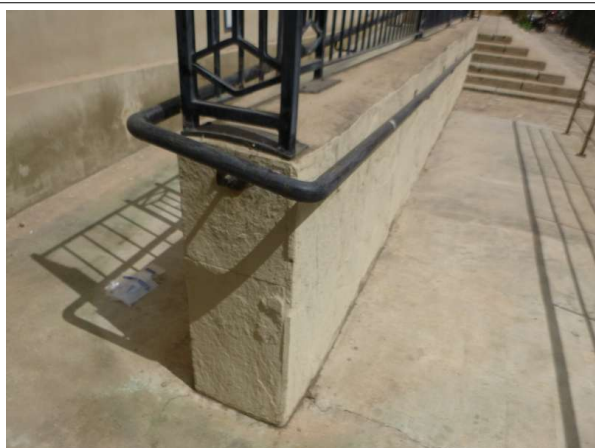
Prélèvement - P005 : EXTERIEUR - Enduit- (Absence d'amiante)

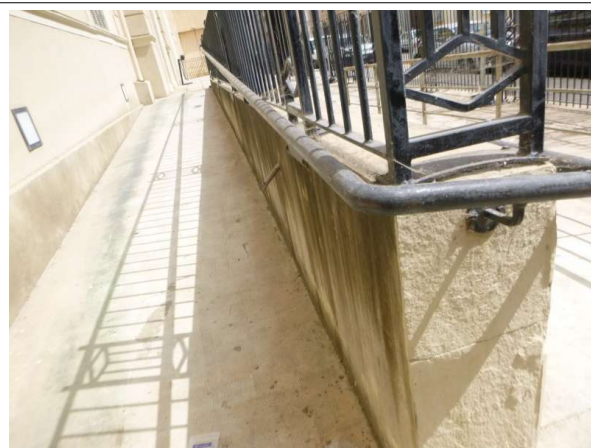
Prélèvement - P006 : EXTERIEUR - Enduit- (Absence d'amiante)

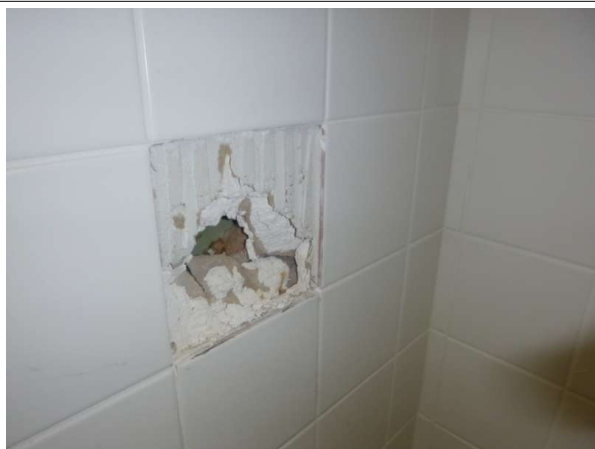
Prélèvement - P007 : RDC / WC HOMME - Colle- (Absence d'amiante)

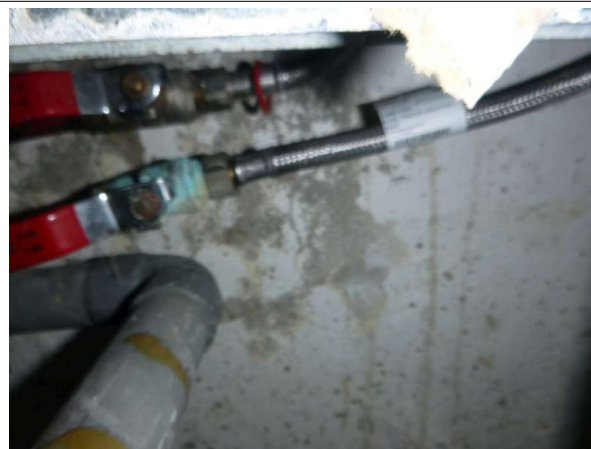
Prélèvement - P009 : RDC / WC HOMME - Enduit- (Absence d'amiante)

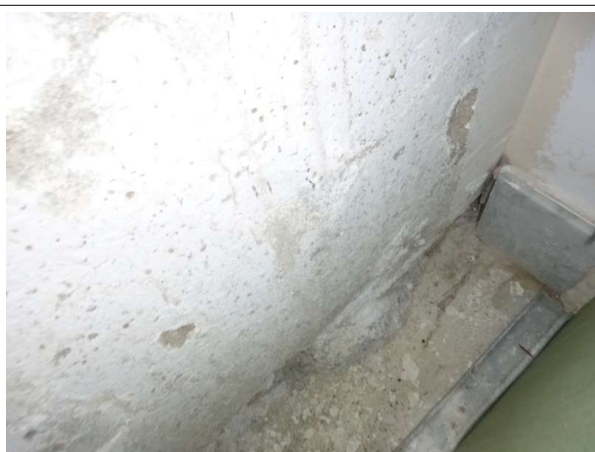
Prélèvement - P010 : RDC / WC HOMME - Enduit- (Absence d'amiante)

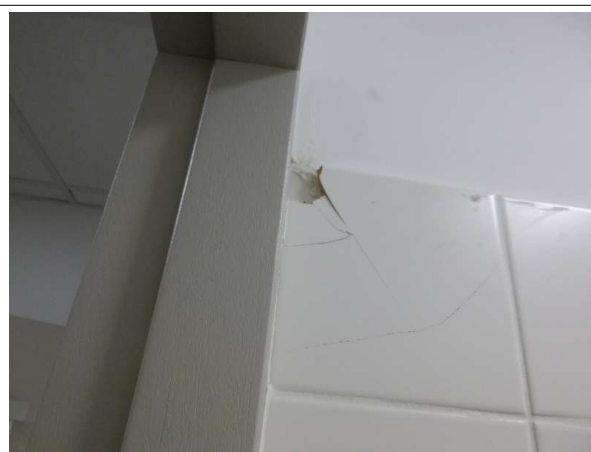
Prélèvement - P011 : ENTRE SOL / WC HOMME - Colle- (Absence d'amiante)

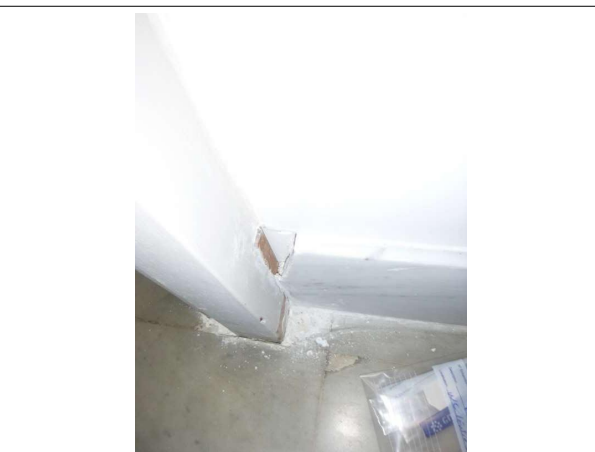
Prélèvement - P012 : ENTRE SOL / WC HOMME - Colle- (Absence d'amiante)

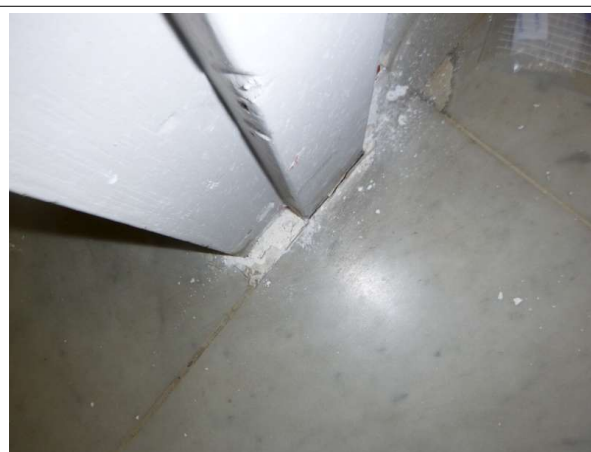
Prélèvement - P013 : ENTRE SOL / WC HOMME - Colle- (Absence d'amiante)

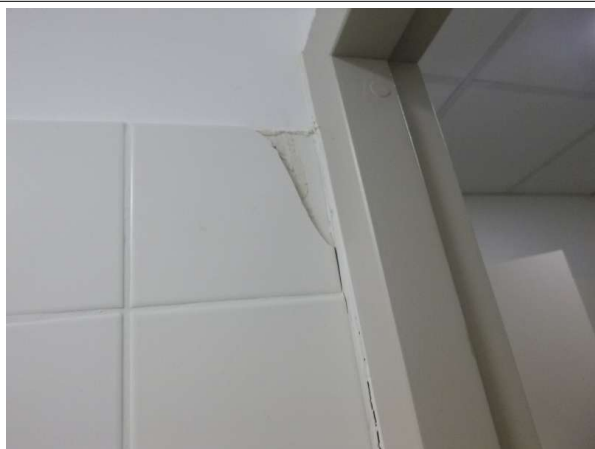
Prélèvement - P014 : ENTRE SOL / WC HOMME - Colle-
(Absence d'amiante)

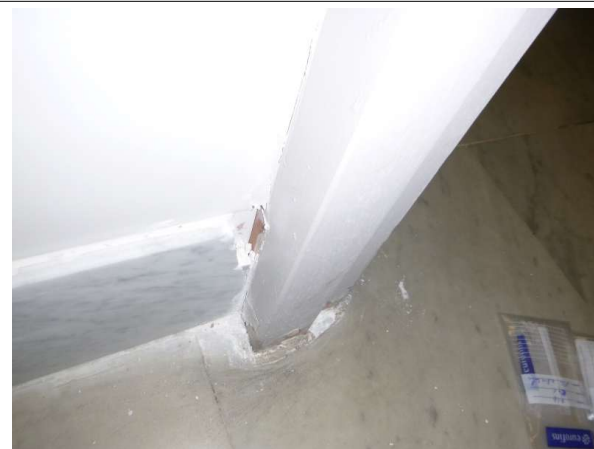
Prélèvement - P015 : ENTRE SOL / WC HOMME - Colle-
(Absence d'amiante)

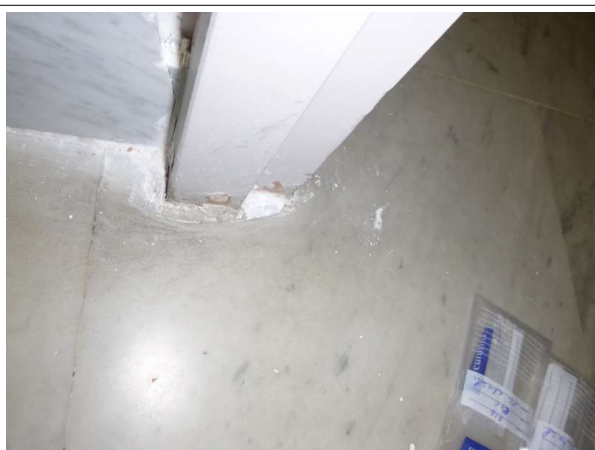
Prélèvement - P016 : ENTRE SOL / WC HOMME - Colle-
(Absence d'amiante)

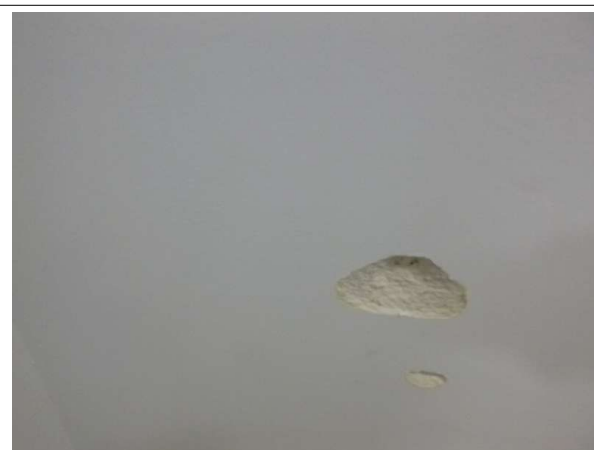
Prélèvement - P017 : R+1 / WC HOMME - Enduit- (Absence
d'amiante)

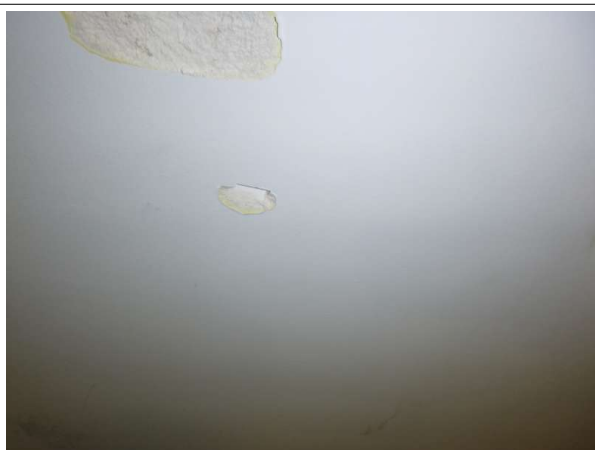
Prélèvement - P018 : R+1 / WC HOMME - Enduit- (Absence
d'amiante)

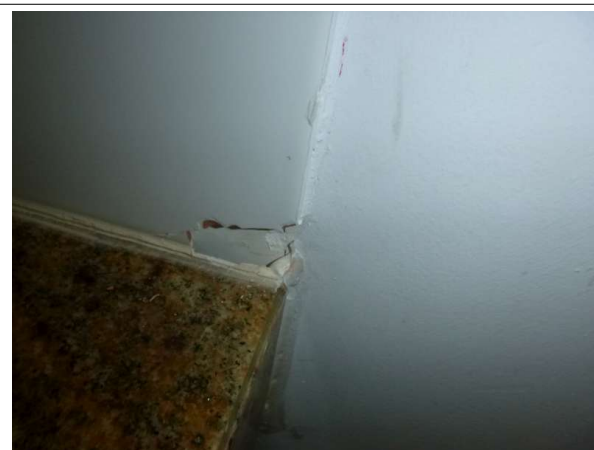
Prélèvement - P019 : R+1 / WC HOMME - Colle- (Absence
d'amiante)

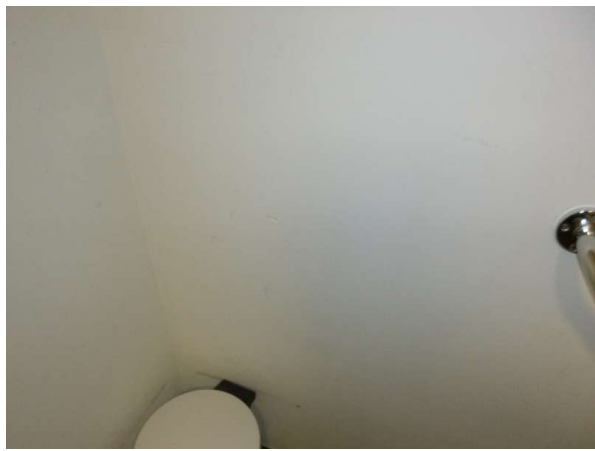
Prélèvement - P021 : R+2 - Enduit- (Absence d'amiante)

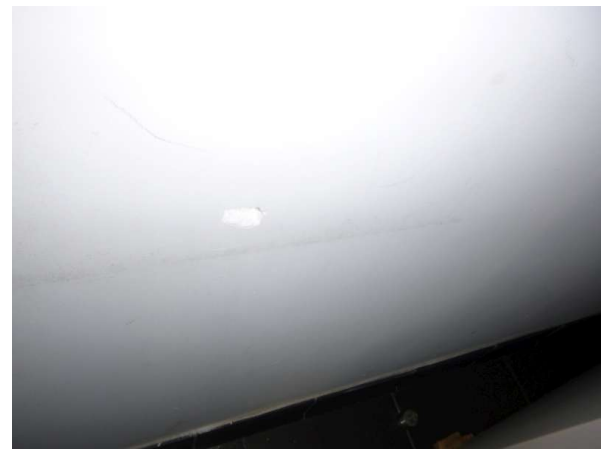
Prélèvement - P022 : R+2 - Enduit- (Absence d'amiante)

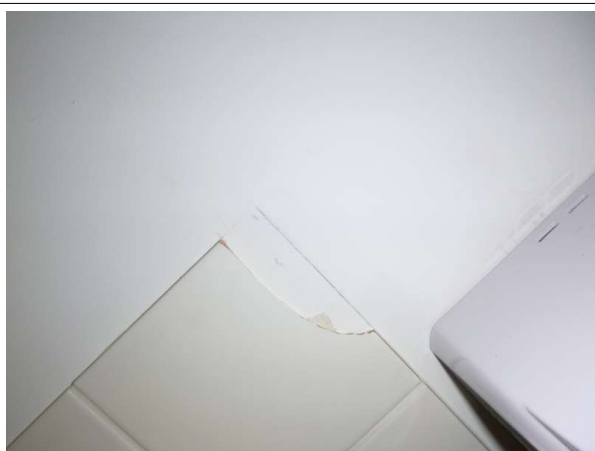
Prélèvement - P023 : R+2 - Colle- (Absence d'amiante)

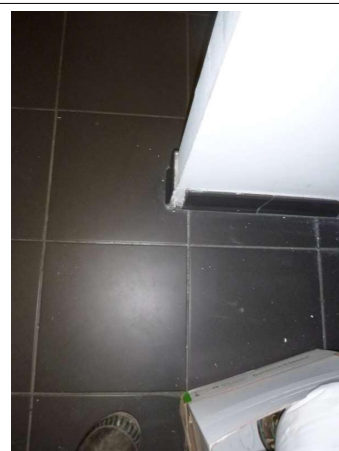
Prélèvement - P025 : R+2 - Colle- (Absence d'amiante)

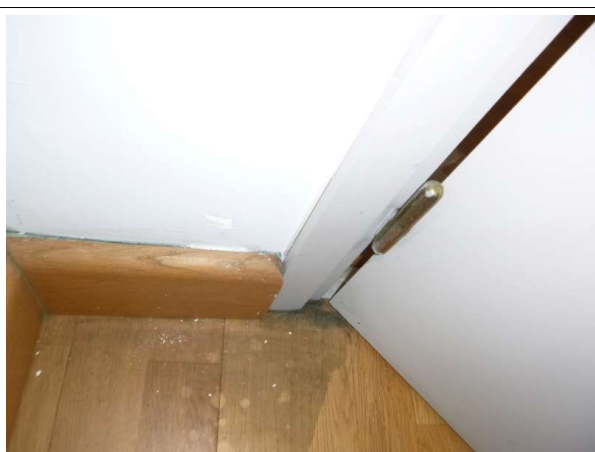
Prélèvement - P028 : R+2 / BUREAU 2.10 - Enduit- (Absence d'amiante)

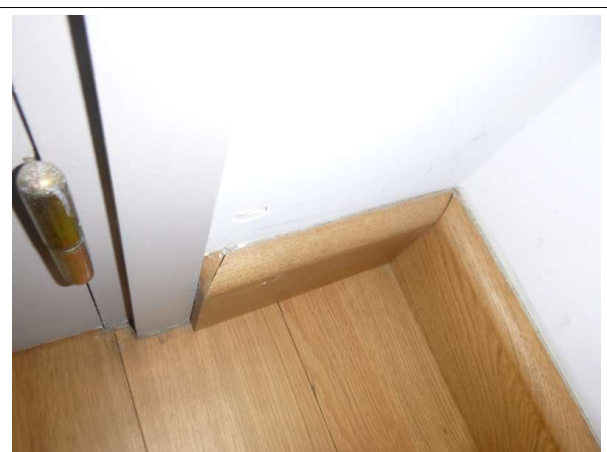
Prélèvement - P029 : R+2 / BUREAU 2.10 - Enduit- (Absence d'amiante)

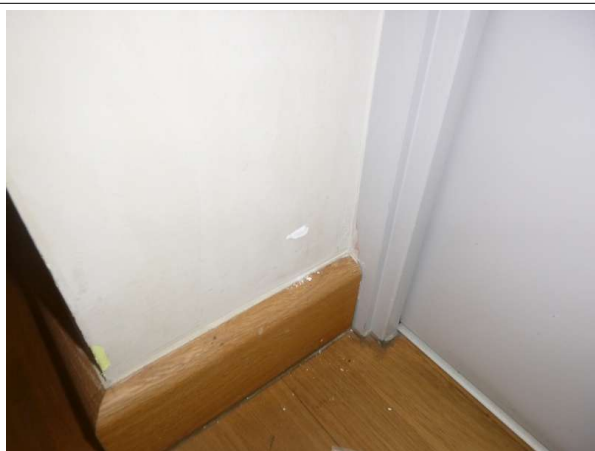
Prélèvement - P030 : R+2 / COULOIR - Enduit- (Absence d'amiante)

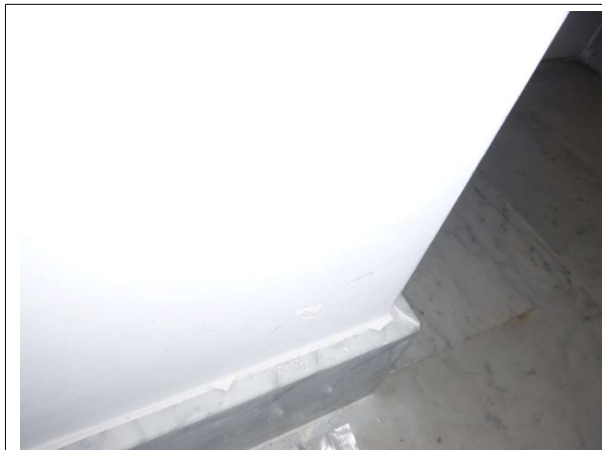
Prélèvement - P032 : R+2 / ESCALIER - Enduit- (Absence d'amiante)

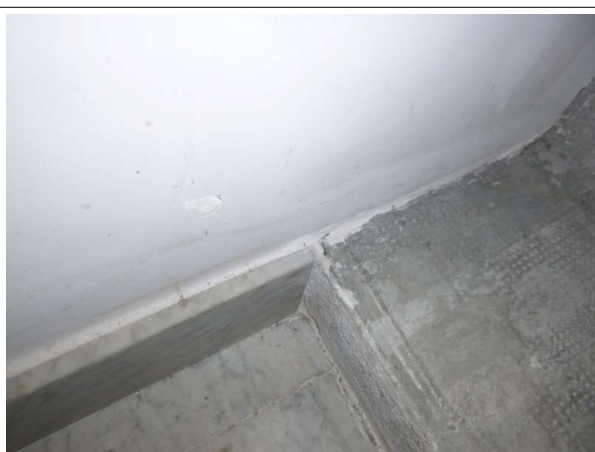
Prélèvement - P033 : R+2 / ESCALIER - Enduit- (Absence d'amiante)

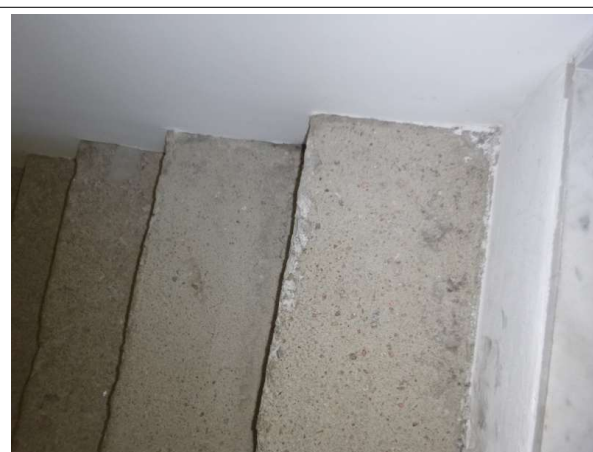
Prélèvement - P034 : R+2 / ESCALIER - Nez de marche- (Absence d'amiante)
