# Rapport de repérage amiante avant réalisation de travaux dans un immeuble bâti

**Rapport N° :** 22669534/S2/1/AM-RTV\_V1

**CPAM MEUSE - TOITURES TERRASSE 500 ET 580**

Description succincte du programme des travaux
REFECTION DES DEUX TOITURES

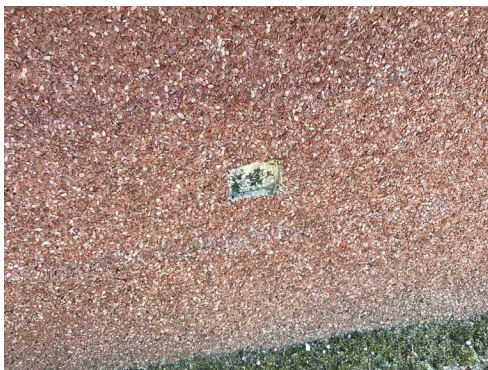
P2	ZPSO 2
Toitures

Etanchéité de toiture terrasse -> Revêtements bitumineux relevés

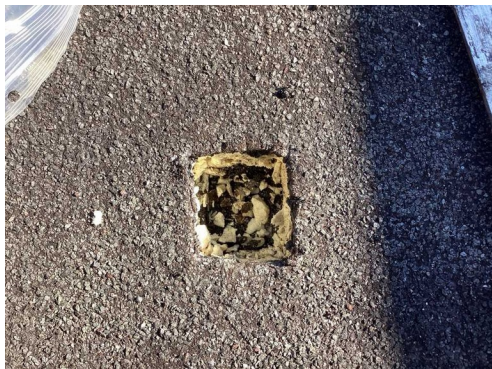
P3	ZPSO 1
Toitures

Etanchéité de toiture terrasse -> Revêtements bitumineux parties planes   Pare-vapeur

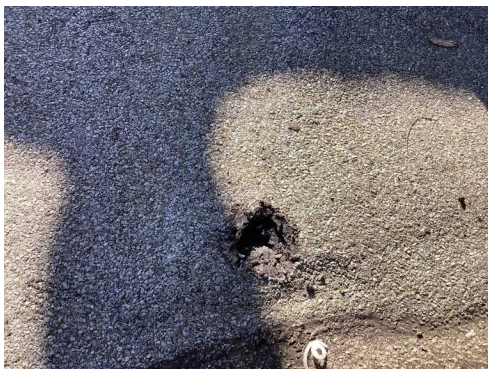
P6	ZPSO 4
Toitures

Etanchéité de toiture terrasse -> Revêtements bitumineux parties planes

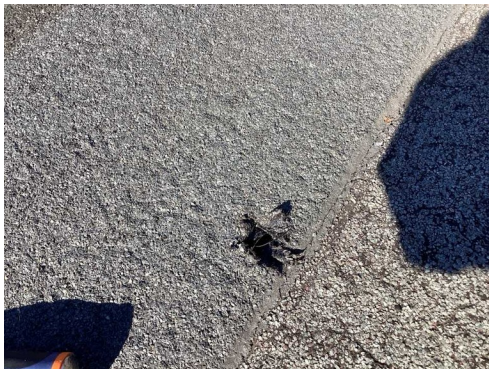
P8	ZPSO 4
Toitures

Etanchéité de toiture terrasse -> Revêtements bitumineux parties planes

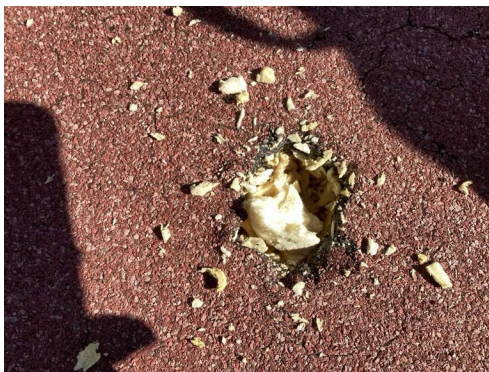
P9	ZPSO 7
Toitures

Etanchéité de toiture terrasse -> Revêtements bitumineux parties planes   Pare-vapeur

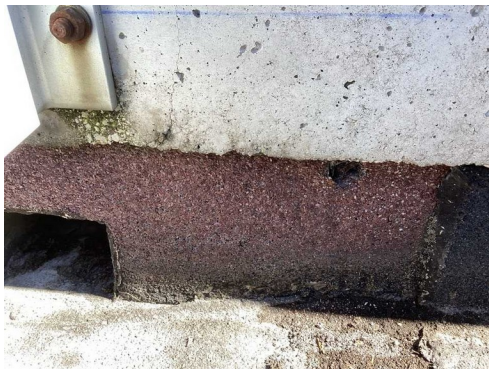
P11	ZPSO 2
Toitures

Etanchéité de toiture terrasse -> Revêtements bitumineux relevés
