Rapport de repérage de l'amiante avant travaux

Bien immobilier concerné	HALLS 1 à 5 Station IFREMER de Palavas Chemin de Maguelone 34250 Palavas les Flots	N° dossier : GAJ8862/ N° de canevas : MNTPEL_1422 v2.04.01
Propriétaire	IFREMER Station de Palavas Chemin de Maguelone 34250 Palavas les Flots	Réf. du rapport : 15600/14/7459
Demandeur	IFREMER Station de Palavas Chemin de Maguelone 34250 Palavas les Flots	Date(s) de visite 09/09/2014 Date de commande : 08/09/2014

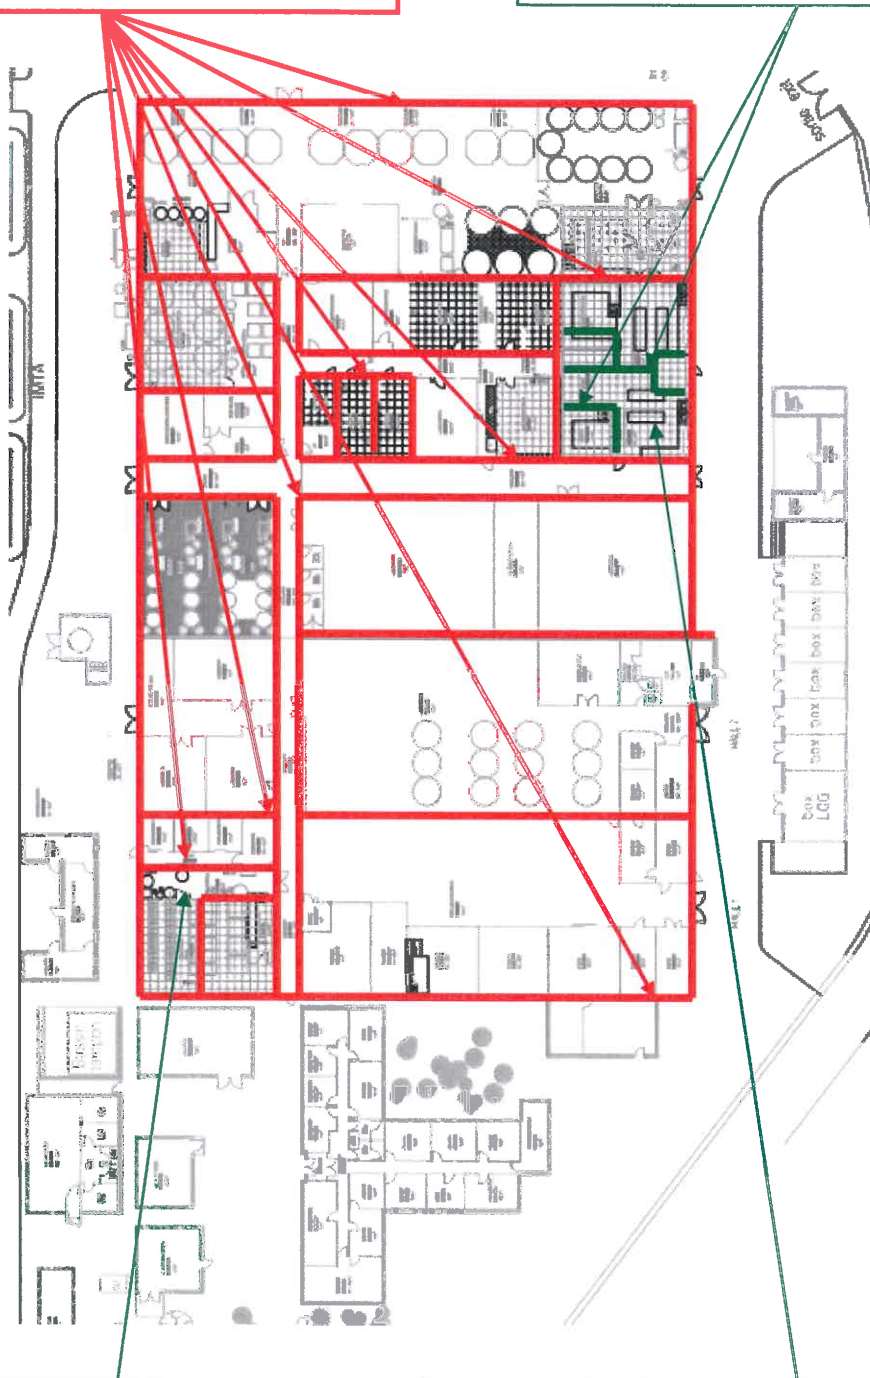
Titre du plan : Rez de chaussée

PANNEAUX RIGIDES EN FIBROCIMENT
EXTERIEUR ET INTERIEUR DES MURS ET CLOISONS
Visuel

MATERIAUX CONTENANT DE L'AMIANTE - A

PANNEAUX RIGIDES EN BOIS AGGLOMERE
Visuel

MATERIAUX SANS AMIANTE - N

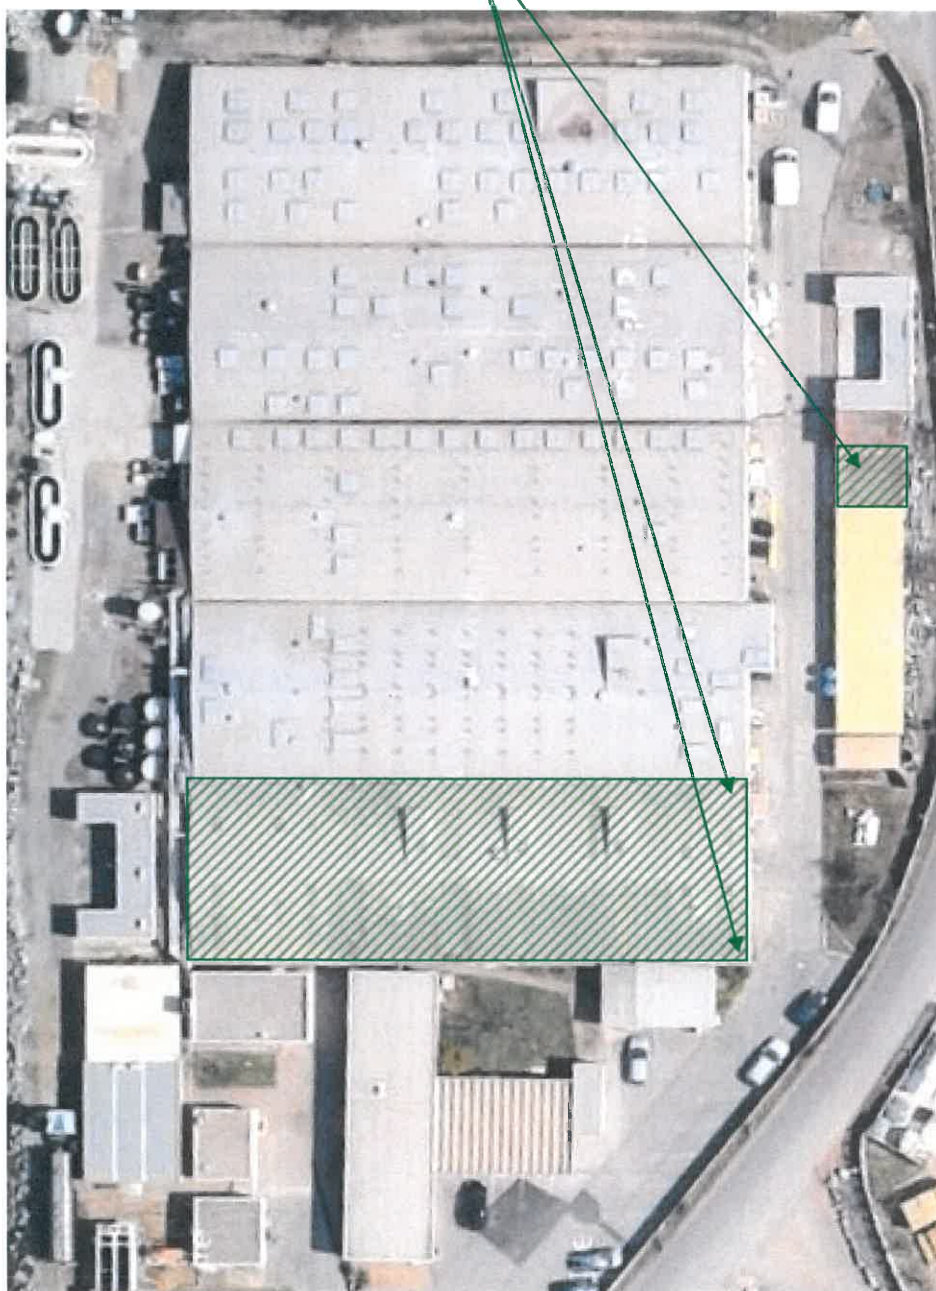
Titre du plan : Toitures

PLAQUES ONDULEES EN FIBROCIMENT EN TOITURE
Echantillons n°14A000748-001 à 003 / META / EUROFINIS

MATERIAUX SANS AMIANTE - N

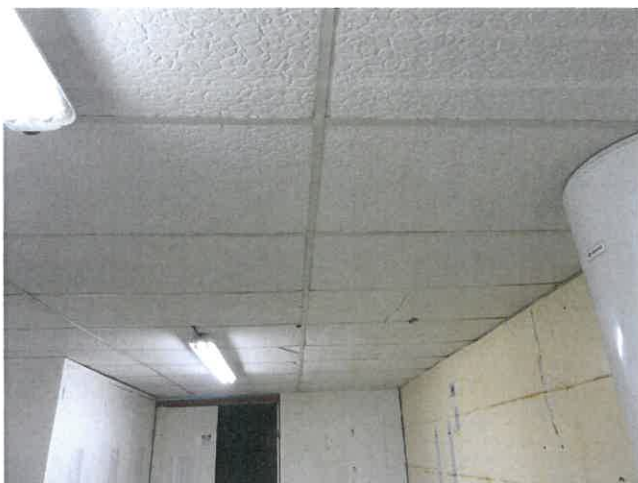
Identité du composant	Zone homogène	Mode de reconnaissance : n° échantillon / analyse / Laboratoire
Rez de chaussée		
Faux plafond ₄ <i>Dalles de faux plafond rigides blanches à motifs en relief 50 x 100.</i>	Plafond des labos algues et local entrée (voir plan et photo).	14A000748-004 / MOLP / EUROFINs

Composant : Faux plafond₄ (N)
Dalles de faux plafond rigides blanches à motifs en relief 50 x 100.
Plafond des labos algues et local entrée (voir plan et photo).

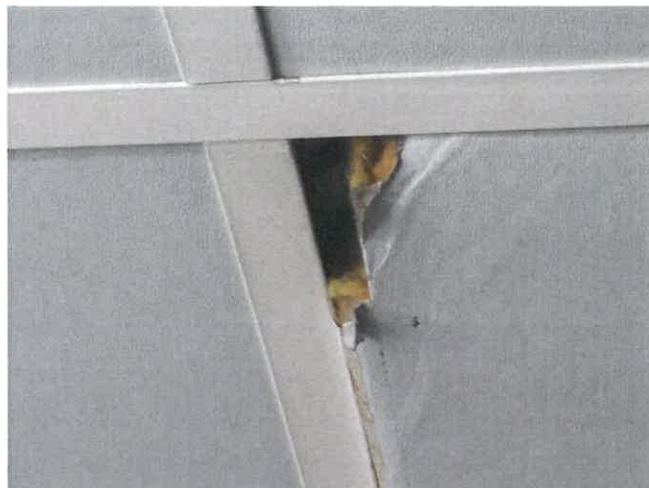
Composant : Faux plafond₆ (N)
Dalles de faux plafond blanches 60 x 120.
Plafond des labo Ecochimie et Pathologie (voir plan et photo).

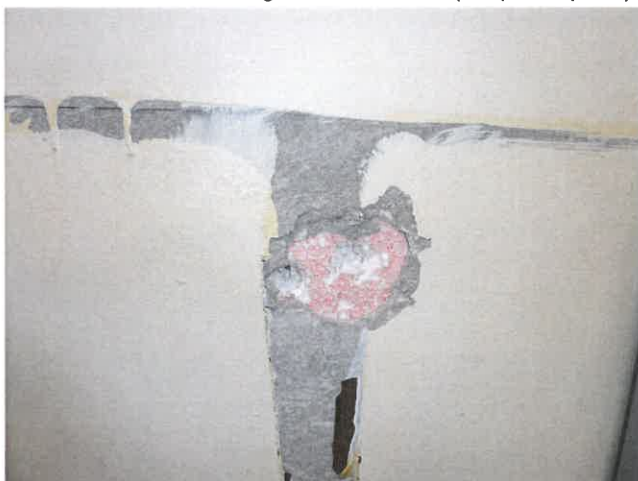
- Panneaux rigides en fibrociment extérieurs et intérieurs des murs et cloisons principales de l'ensemble des halls.

Travaux de réhabilitation et d'extension des halls de la Station IFREMER de Palavas conformément aux plans transmis. Avec dépose ou percement de certaines cloisons et dépose ponctuelles des faux plafonds. Plusieurs points de fixations doivent être réalisés au niveau des murs constitués de panneaux rigides en amiante ciment.

Identité du composant	Zone homogène	Mode de reconnaissance : n° échantillon / analyse / Laboratoire
Rez de chaussée		
Panneaux rigides (cloisons, gaines, plafonds) <i>Panneaux rigides en fibrociment des murs et cloisons.</i>	Extérieur et intérieur de l'ensemble des murs et cloisons principales des halls (voir plan et photo)	Visuel (identification : Selon l'âge des matériaux et de la construction.)

Composant : Panneaux rigides (cloisons, gaines, plafonds)₅ (a)
Panneaux rigides en fibrociment des murs et cloisons.
Extérieur et intérieur de l'ensemble des murs et cloisons principales des halls (voir plan et photo)

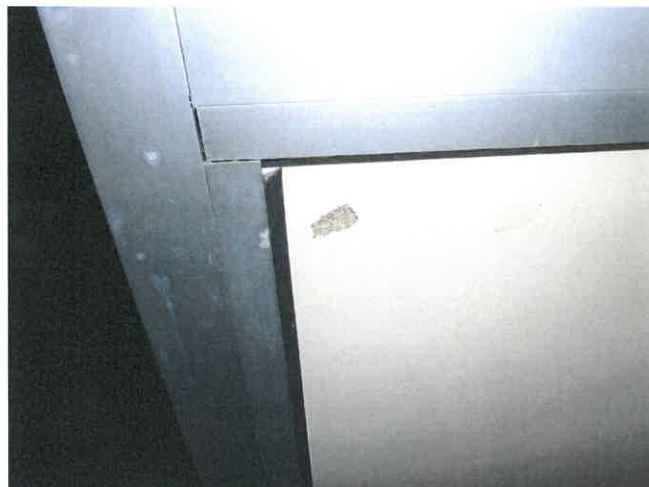
Composant : Panneaux rigides (cloisons, gaines, plafonds)₇ (N)
Panneaux en bois aggloméré
Cloisons intérieures des labos Ecochimie et Pathologie (voir plan et photo).

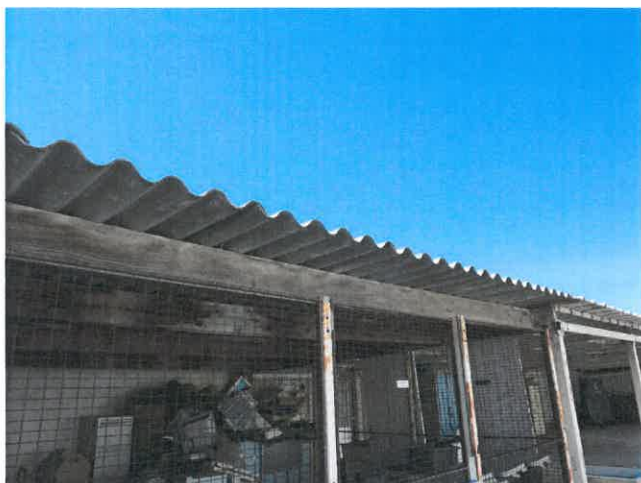
Composant : Plaques ondulées en toiture₁ (N)
Plaques ondulées en fibrociment en toiture
Toiture appentis de stockage extérieur (voir plan et photo).

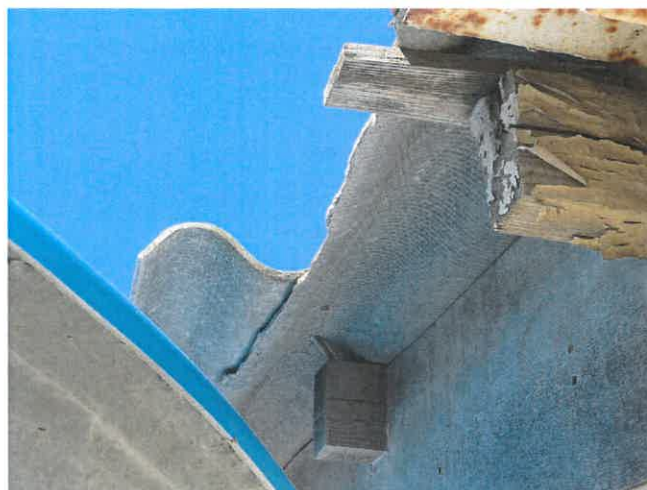
Composant : Plaques ondulées en toiture₂ (N)
Plaques ondulées en fibrociment en toiture endommagées.
Toiture du hall 1 (voir plan et photo).

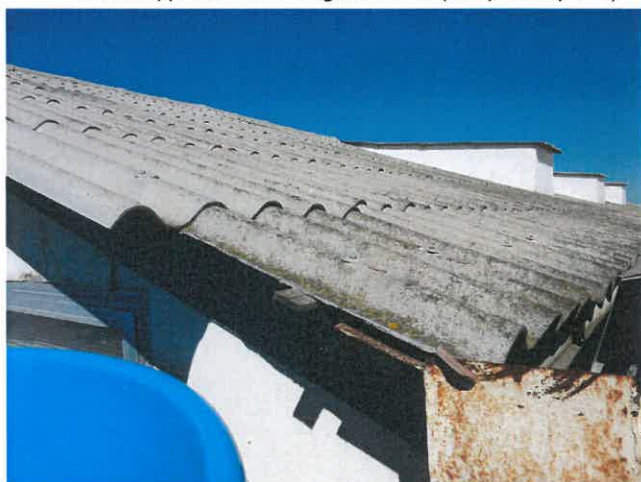
Composant : Plaques ondulées en toiture₃ (N)
Plaques ondulées en fibrociment en toiture en bon état.
Toiture du hall 1 (voir plan et photo).
