Rapport de repérage des matériaux et produits contenant de l'amiante avant réalisation de travaux dans un immeuble bâti

Adresse de l'immeuble :
Tribunal de Grande Instance
5 rue du Coq
82000 MONTAUBAN

Date d'édition du rapport : **17/09/2024**

- Référence du programme de travaux défini par le donneur d'ordre : Avant-projet sommaire 6 indice A - Palais de Justice ; rénovation des façades établi en avril 2024.

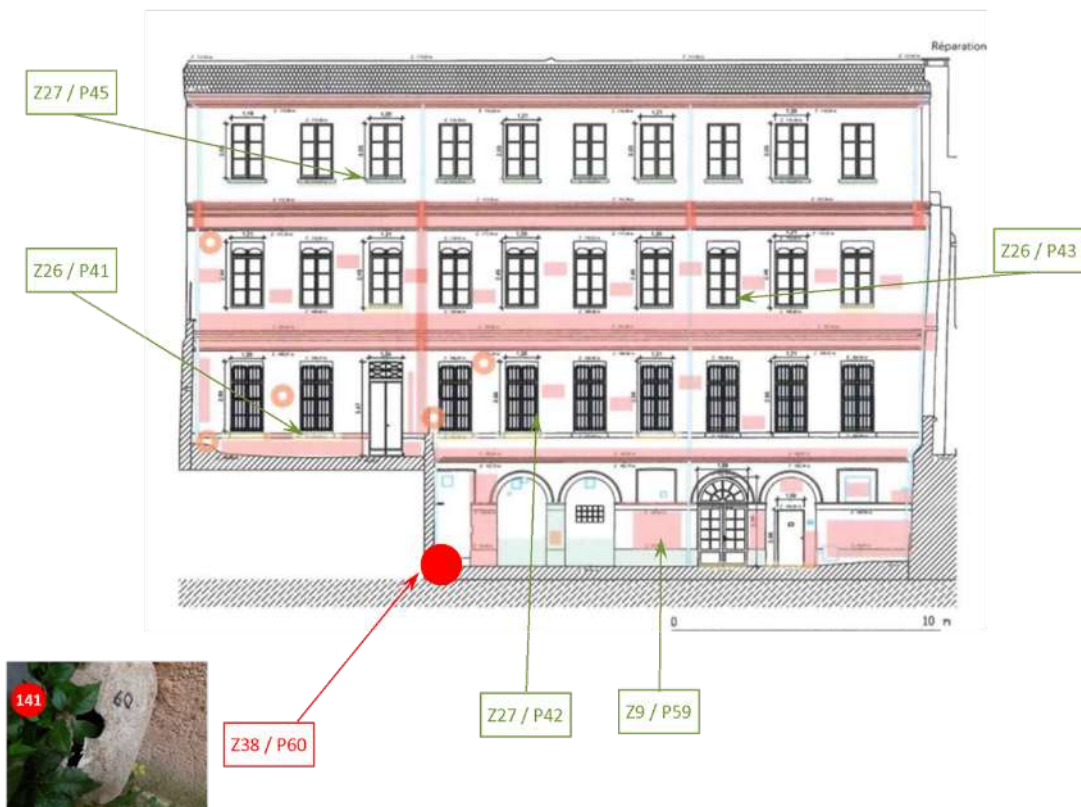
141

Conduit de fluide en fibres-ciment, amianté, dans l'angle de cette façade A et celle en dessous du jardin D.

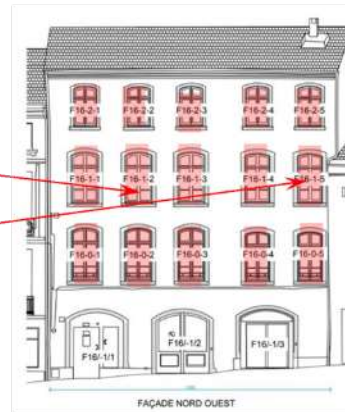
Façade 2 CPH

204 16

Les joints coulant collants gris des 15 menuiseries de cette façade, sont amiantés.

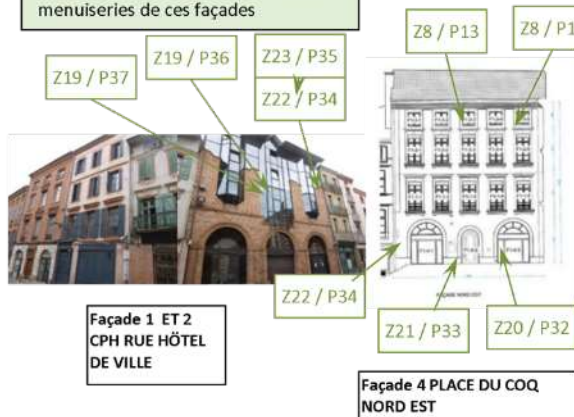
Façade 1 ET 2
CPH RUE HÔTEL
DE VILLE

Pas d'amiante dans les joints, mastics et joints dormants de l'ensemble des menuiseries de ces façades
