**REPERAGE DES MATERIAUX ET PRODUITS
CONTENANT DE L'AMIANTE AVANT DEMOLITION
PARTIELLE D'UN IMMEUBLE BÂTI**

Rapport n° : 244605

Lieu d'intervention	Photo générale (le cas échéant)
Galerie Donatello RDC 75001 PARIS 1ER ARRONDISSEMENT	
Propriétaire	
Nom : Musée du Louvre Adresse : 101, Rue de Rivoli 101, Rue de Rivoli 75001 PARIS 1ER ARRONDISSEMENT	
Donneur d'ordre	
Nom : Adresse : 101, Rue de Rivoli 75001 PARIS 1ER ARRONDISSEMENT

Travaux sur la circulation de la galerie Donatello

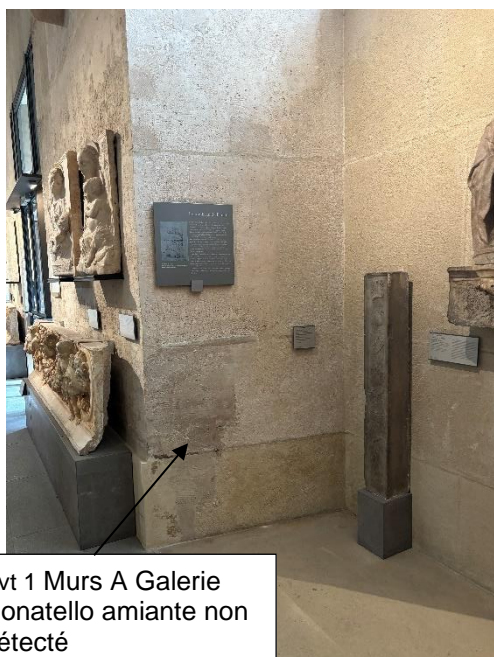
Pvt 1 Murs A Galerie Donatello amiante non détecté

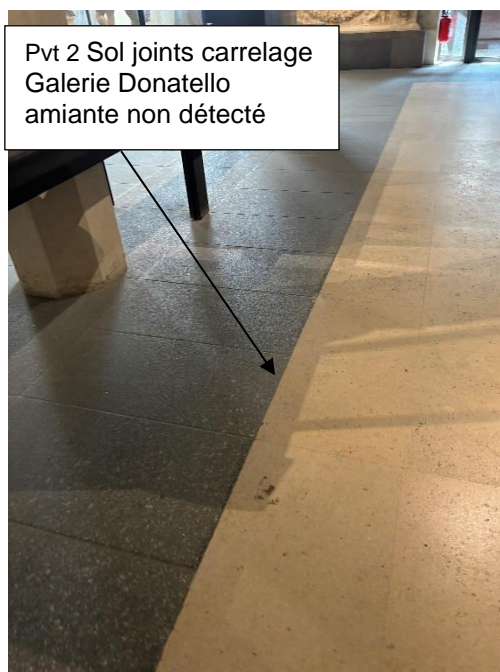
Pvt 2 Sol joints carrelage Galerie Donatello amiante non détecté

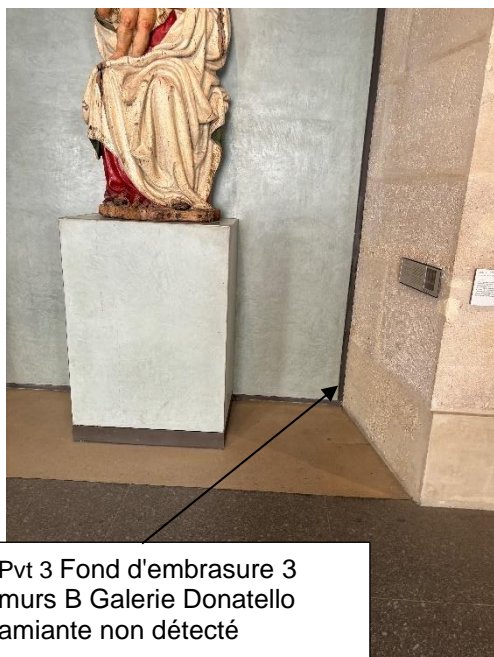
Pvt 3 Fond d'embrasure 3 murs B Galerie Donatello amiante non détecté

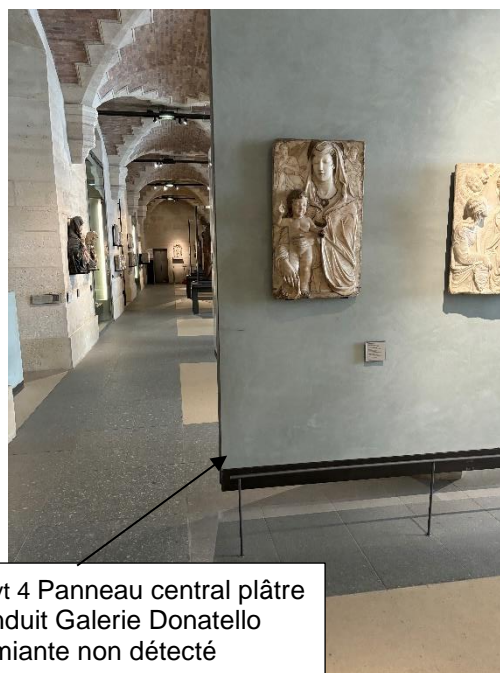
Pvt 4 Panneau central plâtre enduit Galerie Donatello amiante non détecté

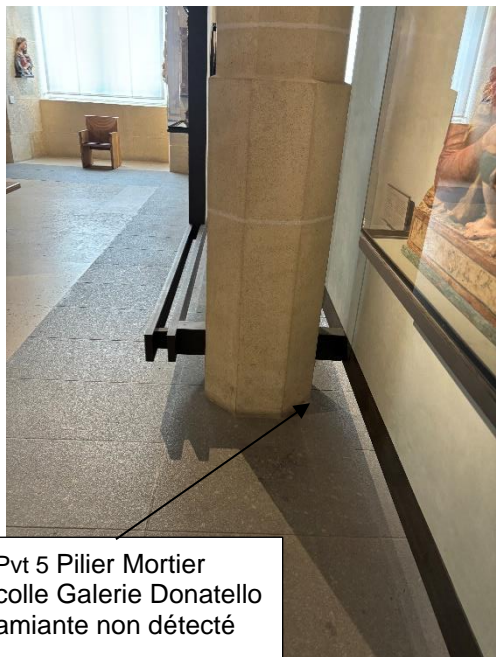
Pvt 5 Pilier Mortier
colle Galerie Donatello
amiante non détecté
