DOSSIER DE DIAGNOSTIC TECHNIQUE

Référence : 002EW066695
A communiquer pour toute correspondance
Réalisé le : 29/04/2024
Référence mandataire : Maison d'arrêt de DIJON

Maison d'arrêt de DIJON_
72a Rue d'Auxonne
21000 DIJON

Rapport de repérage des matériaux et produits contenant de l'amiante avant réalisation de travaux dans un immeuble bâti

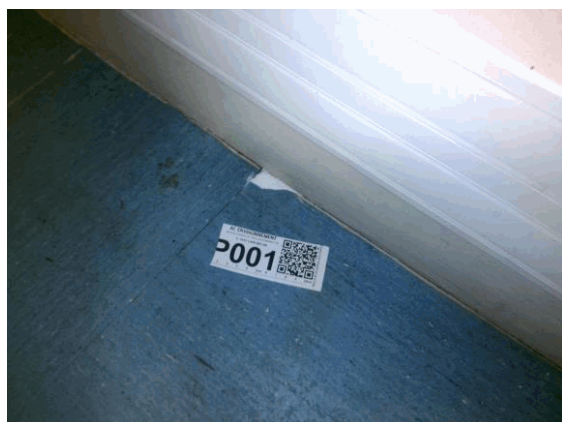
002EW066695 n°1 - 1 (P1) - RDC - Vol 1 (Bureau BGD)

Ref action	Categorie	Composant	Materiau	Localisation	Observation
P1 Phase 1	Revêtement de sol	Revêtement de sol	Revêtement - Souple - Bleu - Dalles bleues + colle noire + ragréage. -	RDC - Vol 1 (Bureau BGD)	
P1 Phase 2	Revêtement de sol	Revêtement de sol	Matériau / Colle / Matériau / Revêtement / Matériau - Effritable / Souple / Effritable / Semi-dur / Effritable - Marron / Jaune / Blanc / Gris / Noir - Dalles bleues + colle noire + ragréage. -	RDC - Vol 1 (Bureau BGD)	
P2	Parois verticales intérieures et enduits	Murs et cloisons	Peinture / Enduit / Papier / Enduit / Ciment - Effritable / Effritable / Souple Fibreux / Effritable / Effritable - Multicolore / Blanc / Beige / Blanc / Gris - Enduit ciment sur porteur - Pièce sèche. -	RDC - Vol 1 (Bureau BGD)	
P3 Phase 1	Revêtement de sol	Revêtement de sol	Revêtement - Souple - Beige - Dalles beiges + colle jaune sur plancher bois. -	R+1 - Vol 2 (Bureau Cadre de Santé)

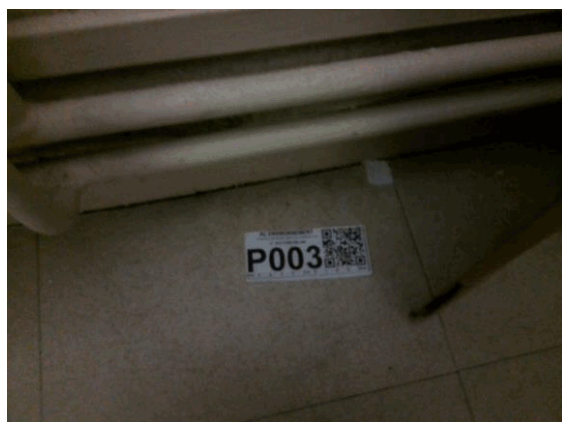
002EW066695 n°3 - 1 (P3) - R+1 - Vol 2 (Bureau Cadre de Santé)

P3 Phase 2	Revêtement de sol	Revêtement de sol	Colle / Matériau / Ragréage / Matériau / Matériau - Souple / Effritable / Effritable Fibreux / Effritable / Effritable - Jaune / Vert / Gris / Marron / Gris - Dalles beiges + colle jaune sur plancher bois. -	R+1 - Vol 2 (Bureau Cadre de Santé)	
P4	Parois verticales intérieures et enduits	Murs et cloisons	Peinture / Enduit / Ciment - Effritable / Effritable / Dur - Blanc / Blanc / Gris - Enduit ciment sur porteur - Pièce sèche. -	R+1 - Vol 2 (Bureau Cadre de Santé)	
P5	Voies et réseaux divers	Revêtement routier	Enrobé / Ciment - Bitumineux / Effritable - Noir / Gris - Enrobé courant. -	Extérieurs - Vol 3 (Cour)	
P6	Revêtement de sol	Revêtement de sol	Ciment - Dur - Gris - Chape ciment sur escalier. -	Extérieurs - Vol 3 (Cour)

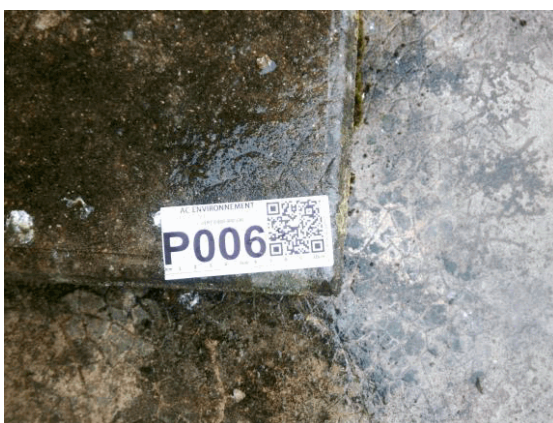
002EW066695 n°6 - 1 (P6) - Extérieurs - Vol 3 (Cour)

Plan	Localisation	Composant	Partie composant	Réf action	Observation	Précision loc.	Ref photo	Ref Prél.	Descriptif	Résultat	Conclusion
R+1	Vol 2 (Bureau Cadre de Santé)	Revêtement de sol	Dalles plastiques	P3	Réalisation d'un prélèvement	Dalles beiges + colle jaune sur plancher bois.	002EW 06669 5 n°3 - 1	P3 Phase 2	Colle / Matériau / Ragréage / Matériau / Matériau - Souple / Effritable / Effritable Fibreux / Effritable / Effritable - Jaune / Vert / Gris / Marron / Gris	Négatif	Négatif sur analyse
Extérieurs	Vol 3 (Cour)	Revêtement de sol	Chape maigre (base ciment)	P6	Réalisation d'un prélèvement	Chape ciment sur escalier.	002EW 06669 5 n°6 - 1	P6	Ciment - Dur - Gris	Négatif	Négatif sur analyse

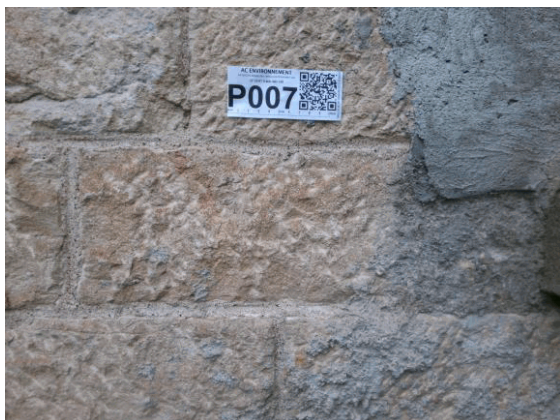
002EW066695 n°7 - 1 (P7) - Extérieurs - Vol 3 (Cour)

Plan	Localisation	Composant	Partie composant	Réf action	Observation	Précision loc.	Ref photo	Ref Prél.	Descriptif	Résultat	Conclusion
Extérieur s	Vol 3 (Cour)	Murs	Joint de scellement	P7	Réalisation d'un prélèvement	Joint de scellement en ciment.	002EW 06669 5 n°7 - 1	P7	Mortier - Effritable - Gris	Négatif	Négatif sur analyse

Mortier - Effritable -
Gris - Joint de
scellement en
ciment. -
